4. 堰周辺調査

4.1. 構造物

4.1.1. 新六ヶ井堰

4.1.2. 取付護岸

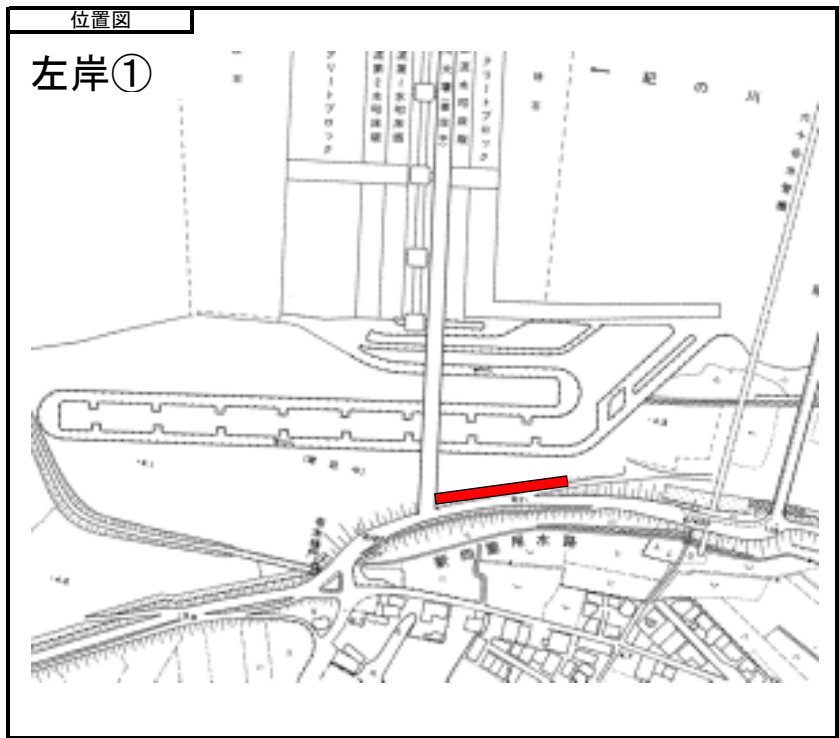
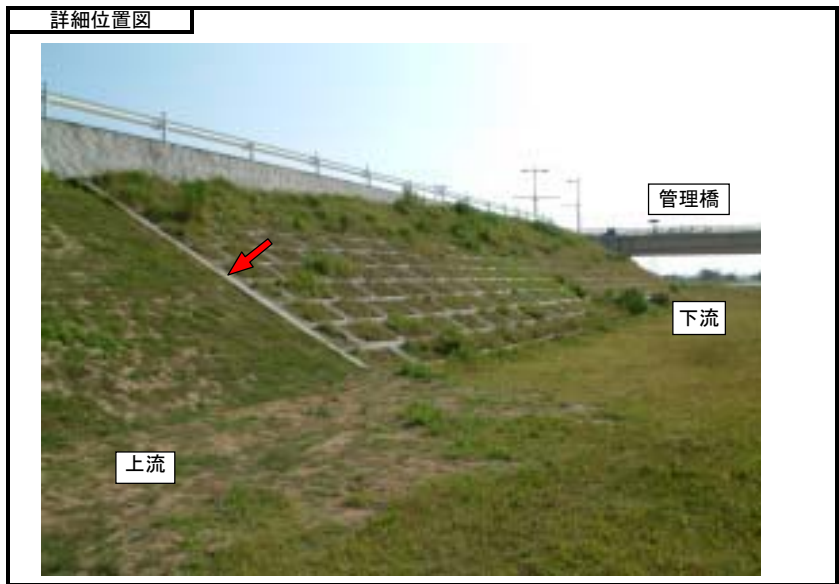
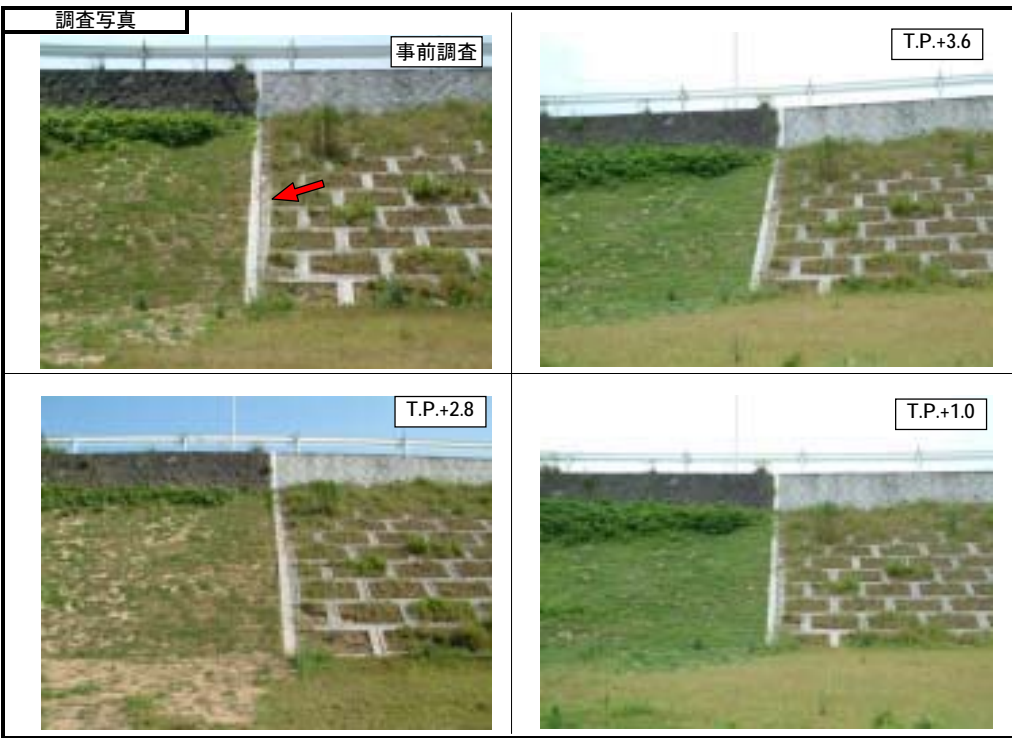
○植生ブロック工および新旧石積み部に異常はない。

※変位、異常は見られなかった。

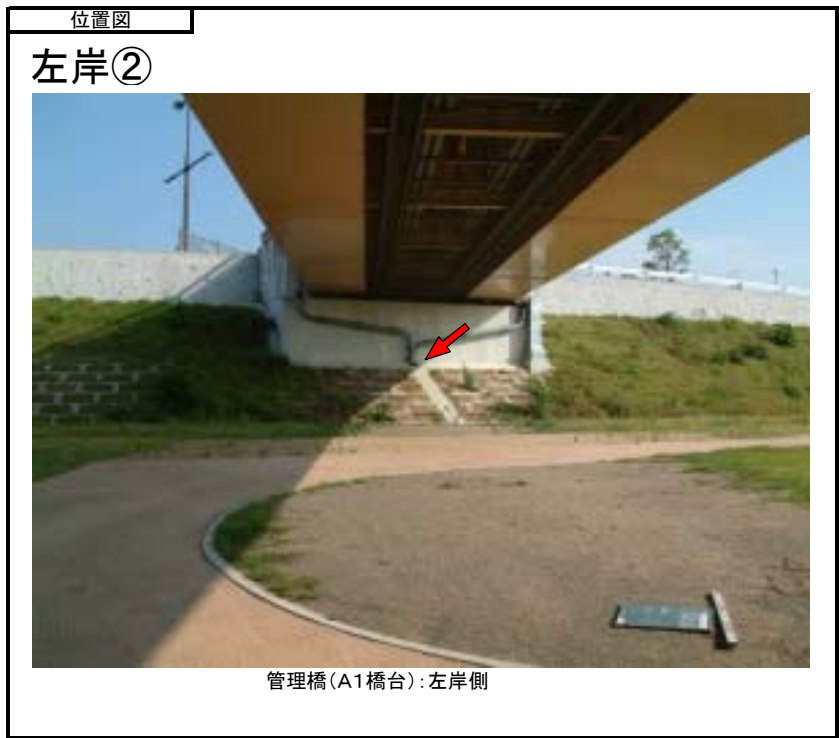
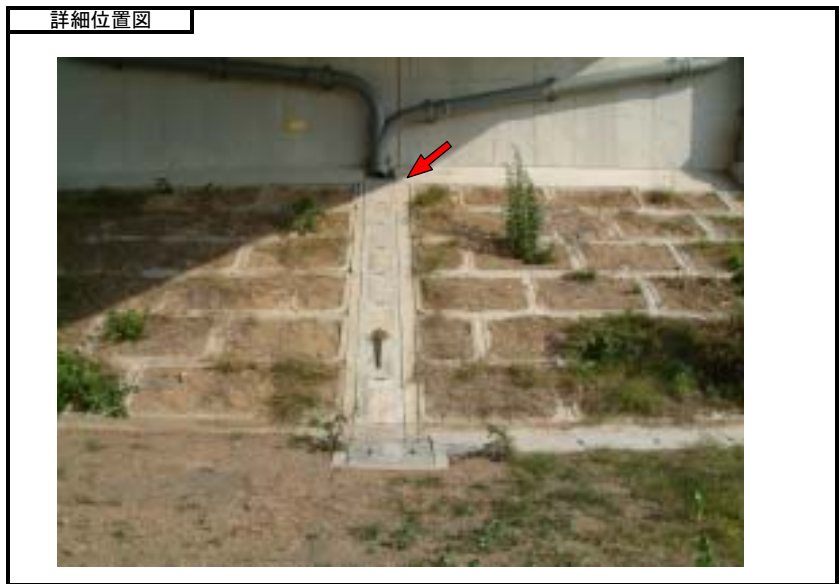
○A1橋台前面の側溝ひびわれ開口幅5mm、段差0mm

項目	事前調査		2回目		3回目		4回目		初期値との差
調査日・時間	5月28日	15:30	6月8日	10:40	6月12日	14:50	6月14日	10:55	
水位(上流・下流)									
潮位									
段差	0mm		2mm		2mm		2mm		+2mm
開口幅	5mm		5mm		5mm		5mm		なし

※6月12日に橋台面の前面の改修工事
下部が2mm下がった。

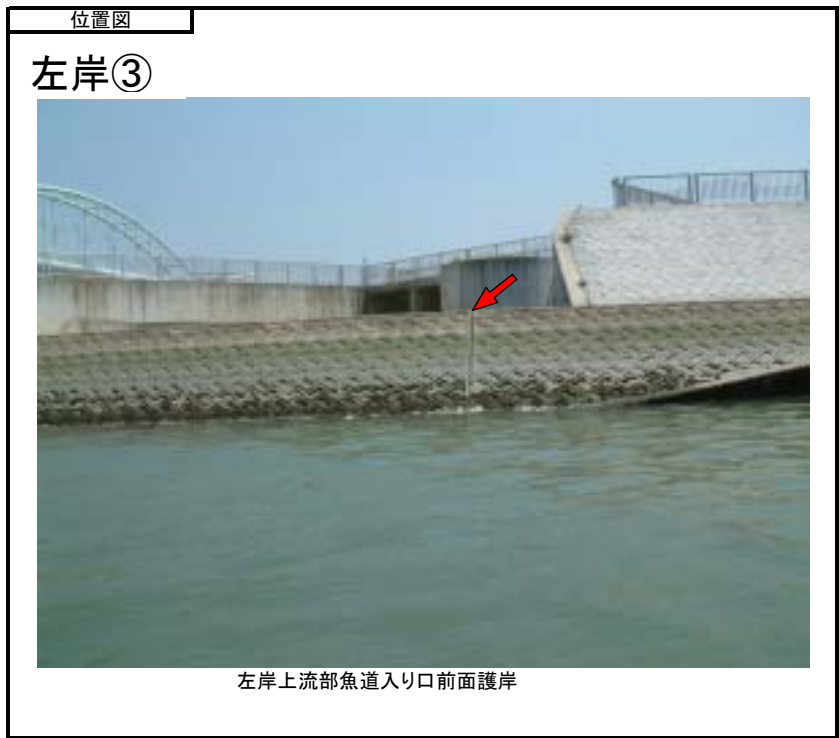
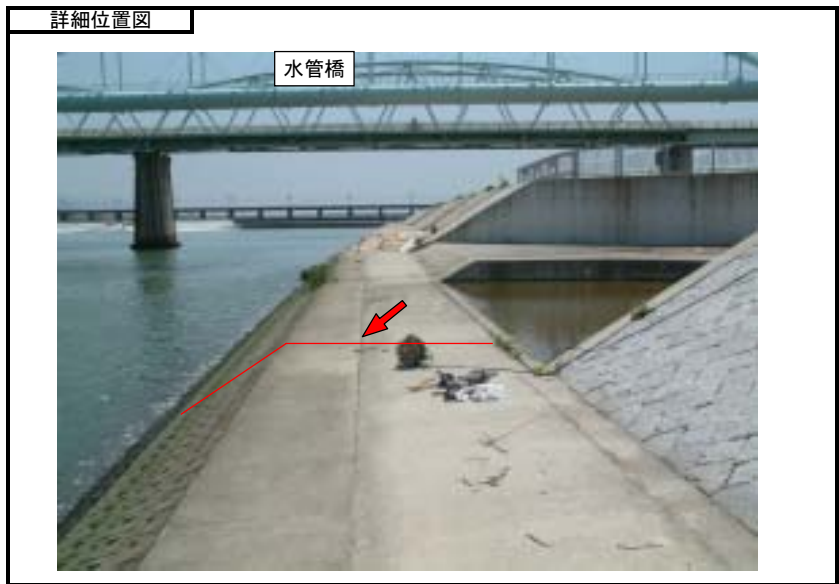
○目地部の段差30mm・開口幅20mm

項目	事前調査		2回目	3回目	4回目	初期値との差
調査日・時間	6月2日	10:30	6月8日	6月12日	6月14日	
水位(上流・下流)						
潮位						
段差	30mm	水面下	水面下	水面下		
開口幅	20mm

※水面下のため確認できない。

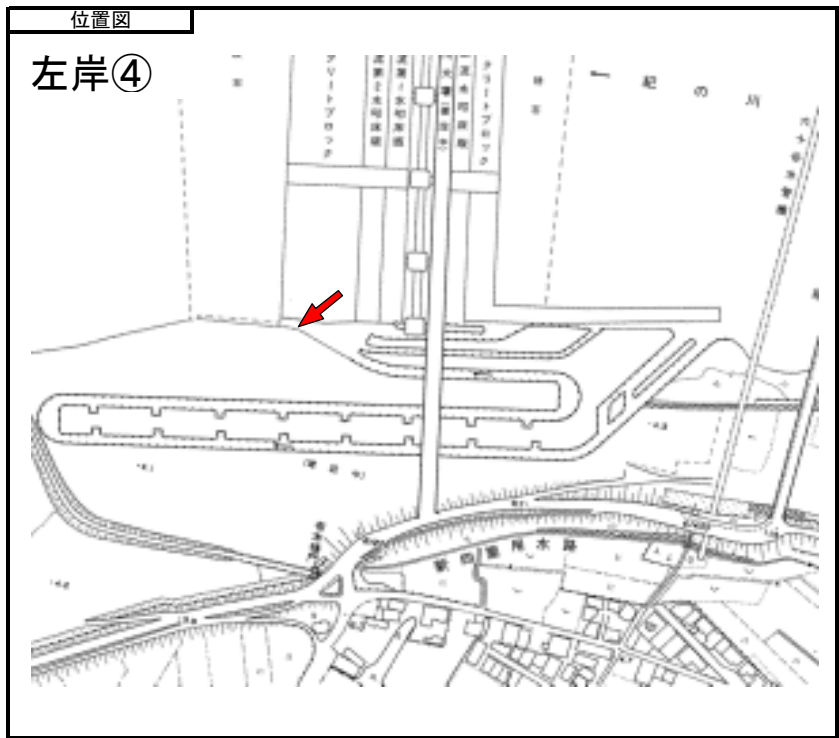
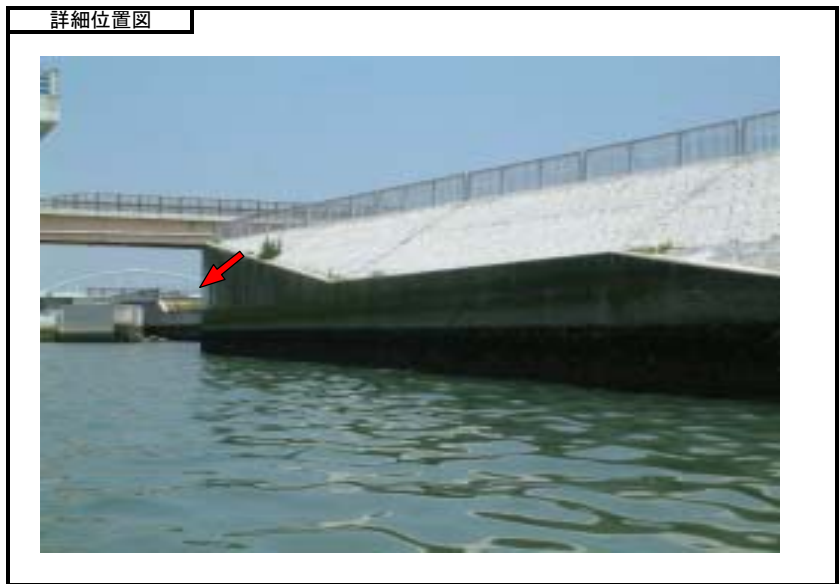
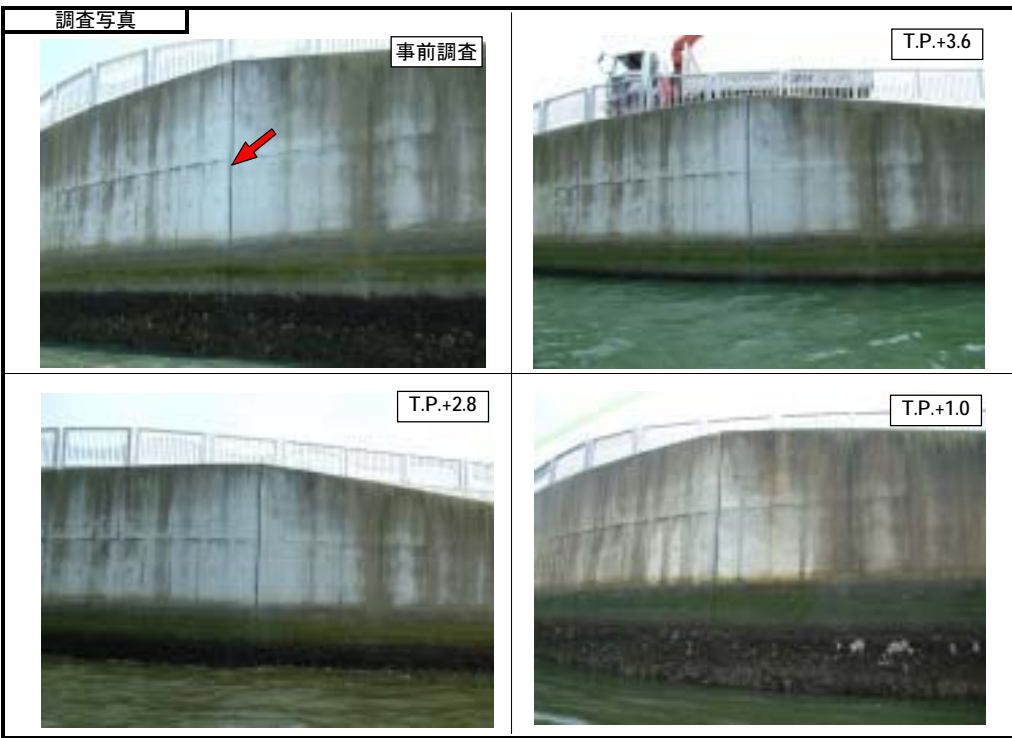
○側溝ひびわれ開口幅5mm、段差0mm

※変位、異常は見られなかった。

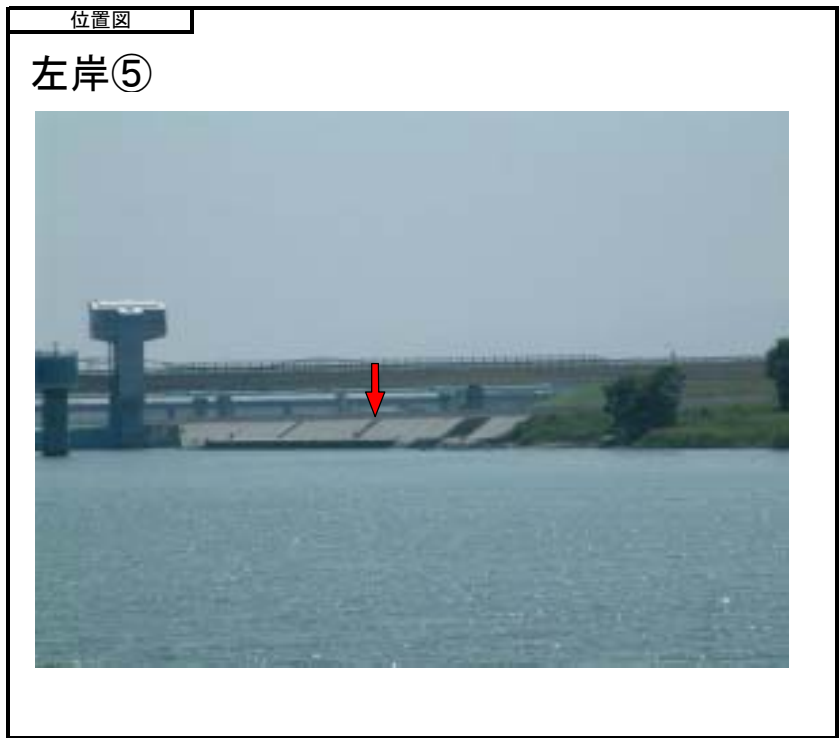
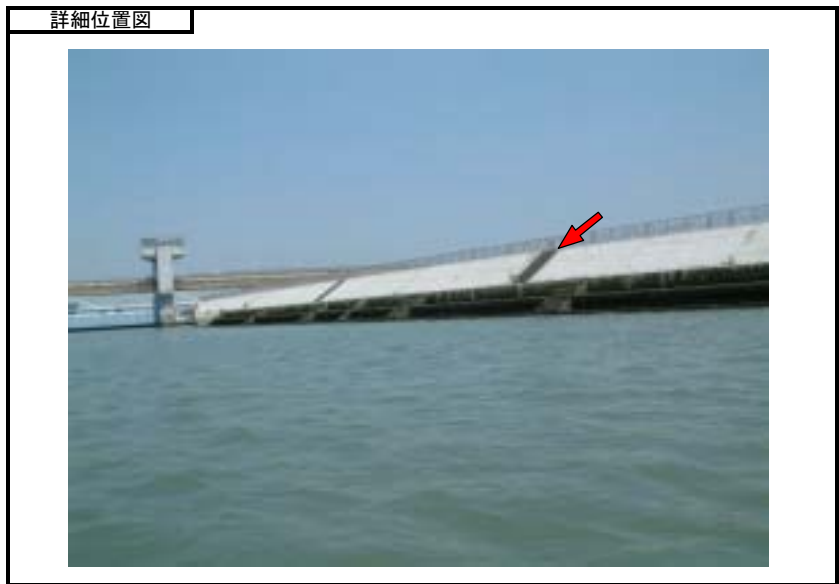
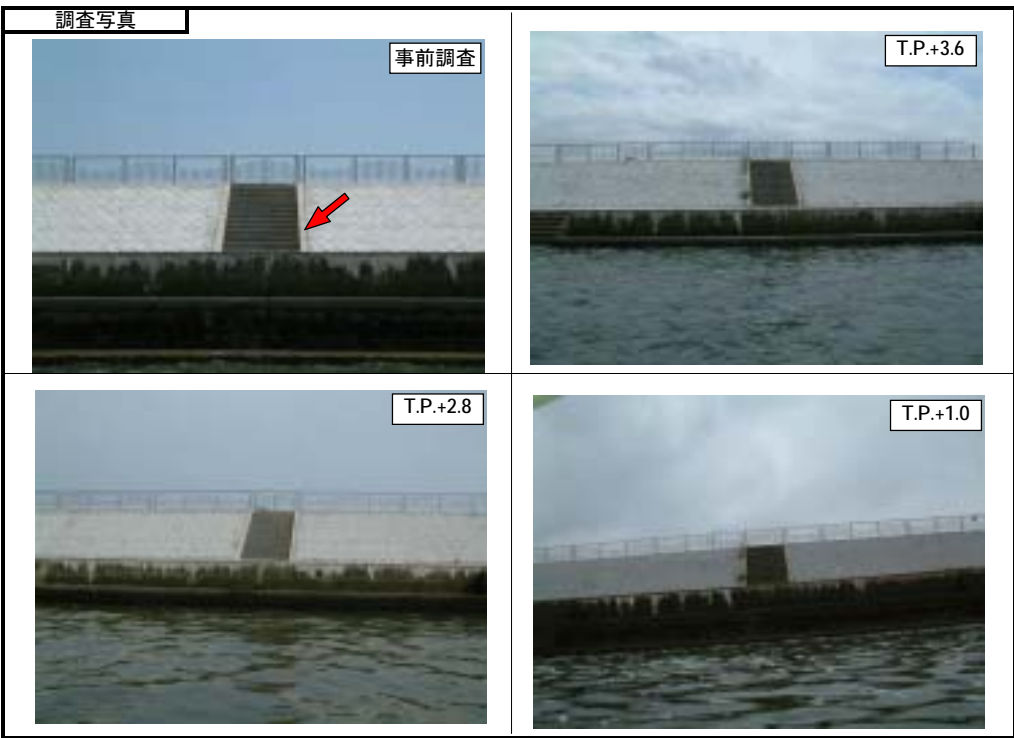
○階段部と法面との変位に着目

※変位、異常は見られなかった。

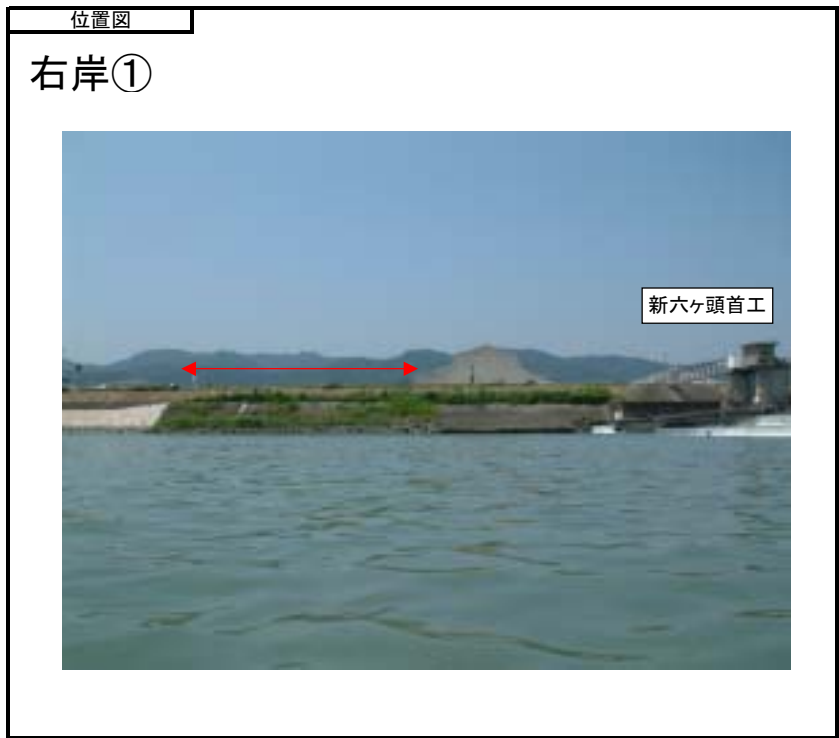
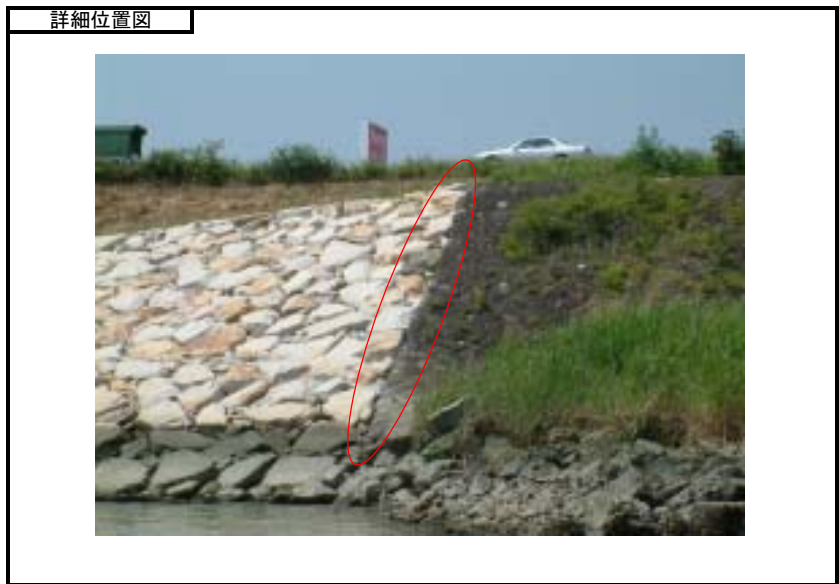
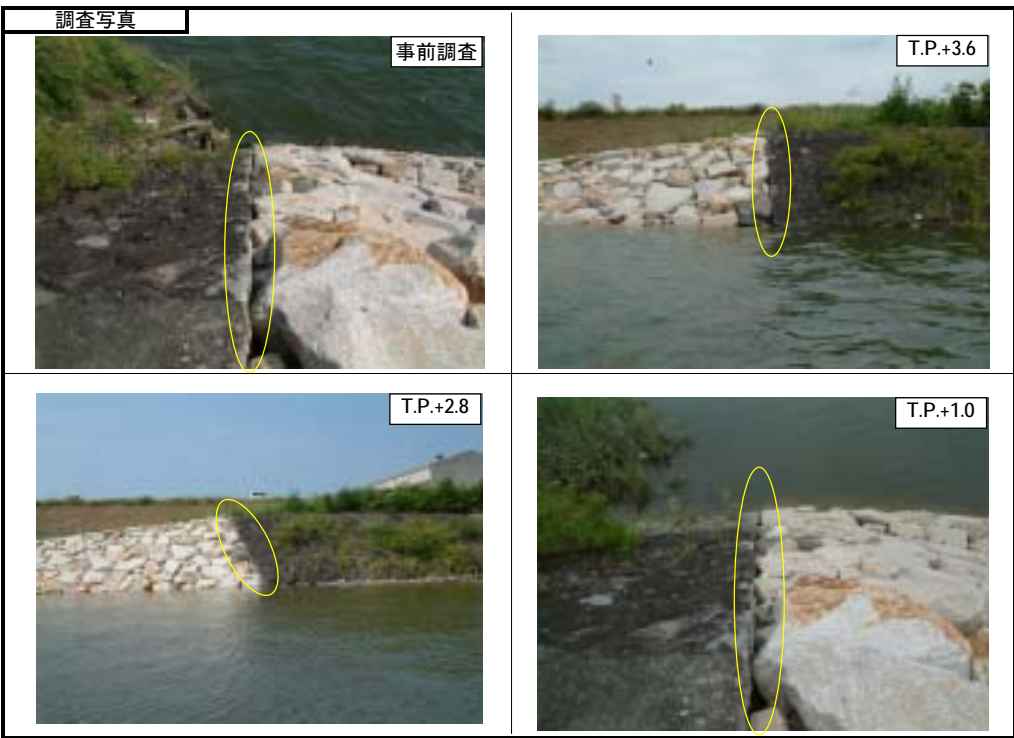
○新設の石積み護岸と既設の法面ブロック

※変位、異常は見られなかった。

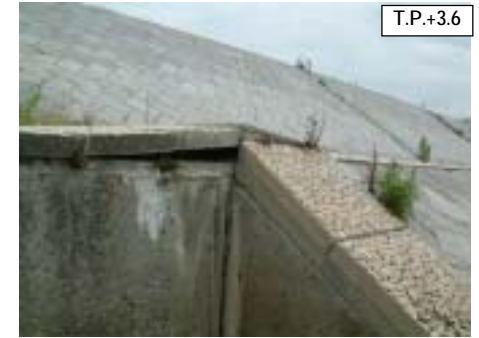
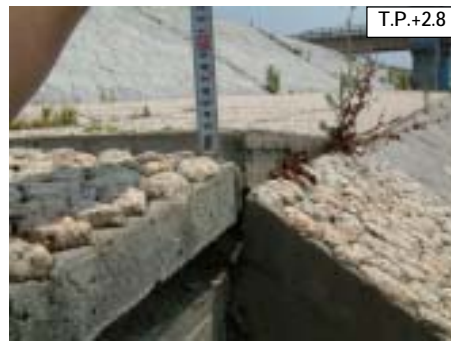
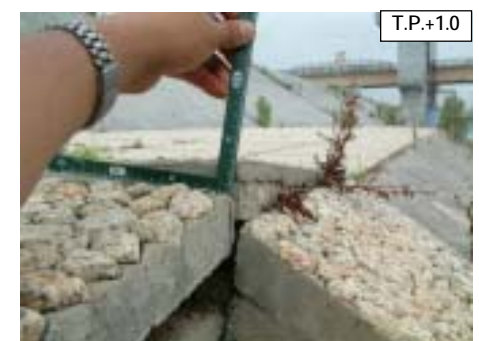
○護岸構造が違うタイプの取り合い部。現状としてブロックが30mm浮いている。

項目	事前調査		2回目	3回目	4回目	初期値との差
調査日・時間	5月28日	15:30	6月	6月12日	6月14日	10:25
水位(上流・下流)						
潮位						
段差	H=30mm	H=30mm	H=30mm	H=30mm		なし

※変位、異常は見られなかった。

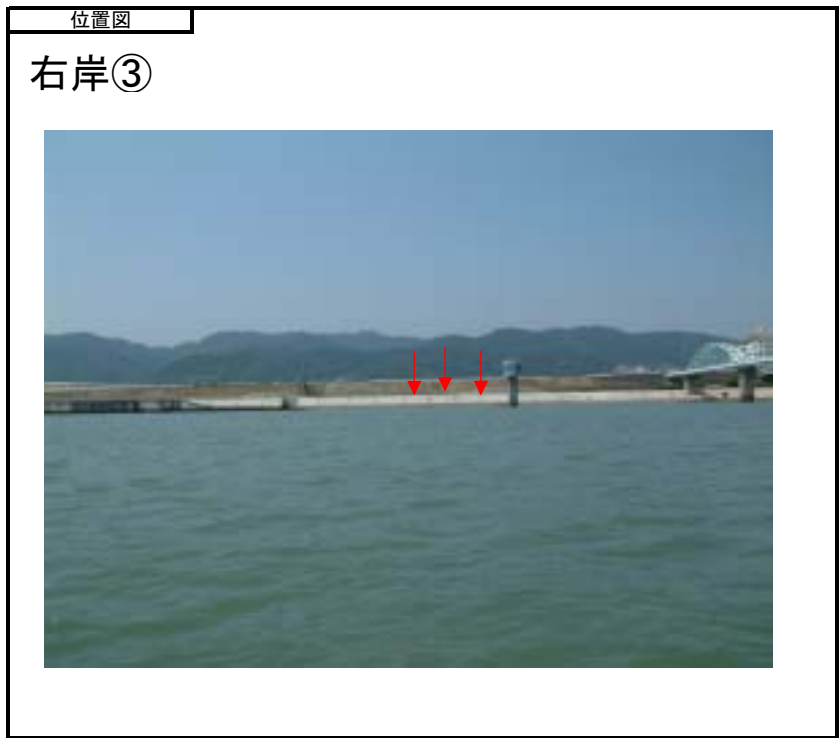
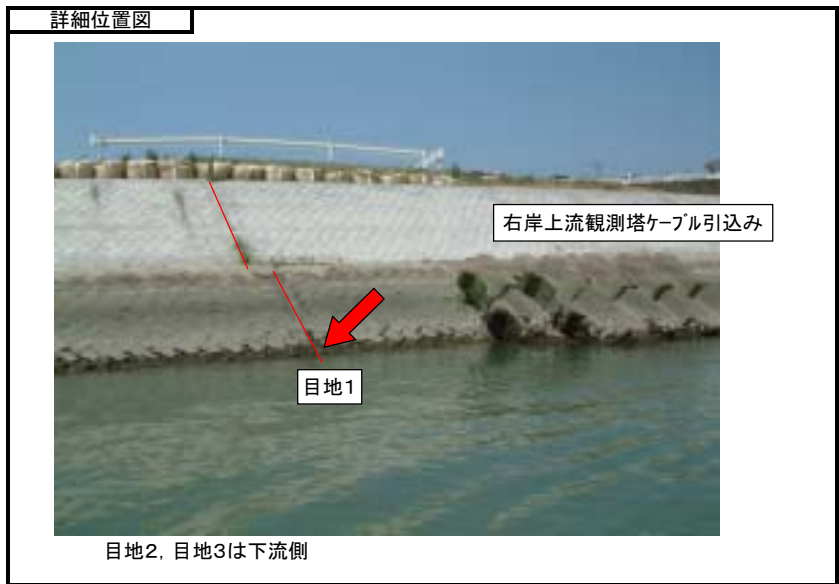
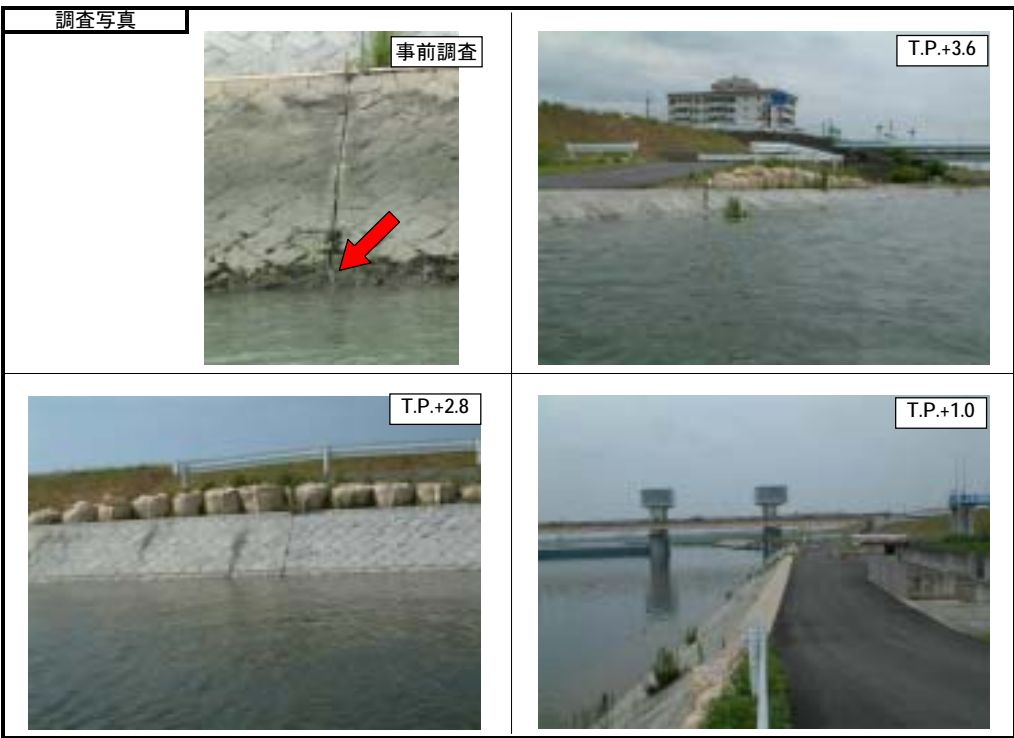
○目地部からの漏水

項目	事前調査		2回目	3回目	4回目	初期値との差
調査日・時間	6月2日	15:30	6月8日	6月12日	6月14日	8:30
水位(上流・下流)						
潮位						
目地1	噴出	水面下	水面下	水面下	水面下	
目地2	流水	水面下	水面下	水面下	水面下	
目地3	流水	水面下	水面下	水面下	水面下

※漏水部分は水面下で確認できない。目地上部における漏水はない。

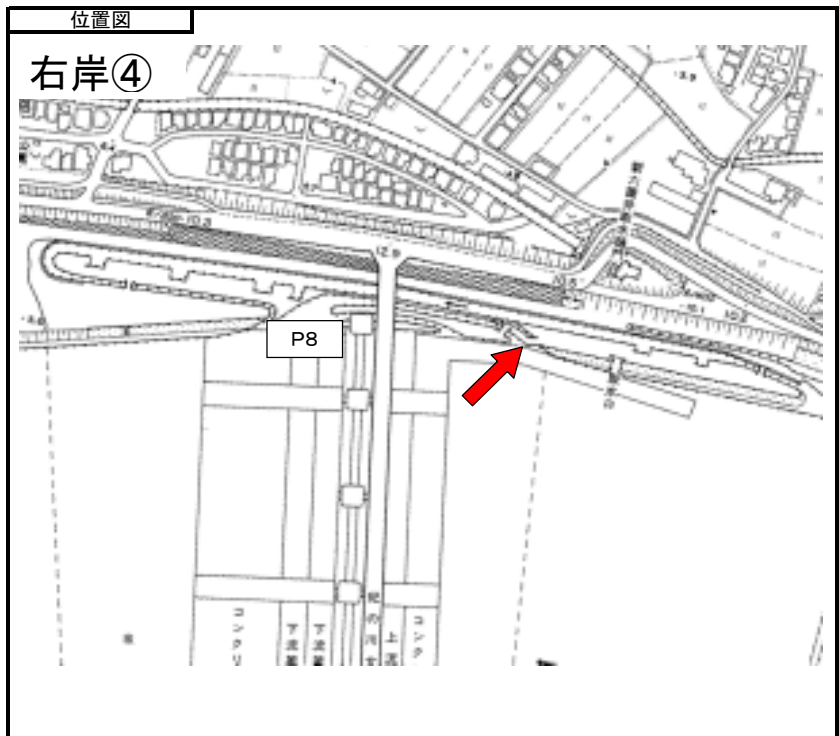
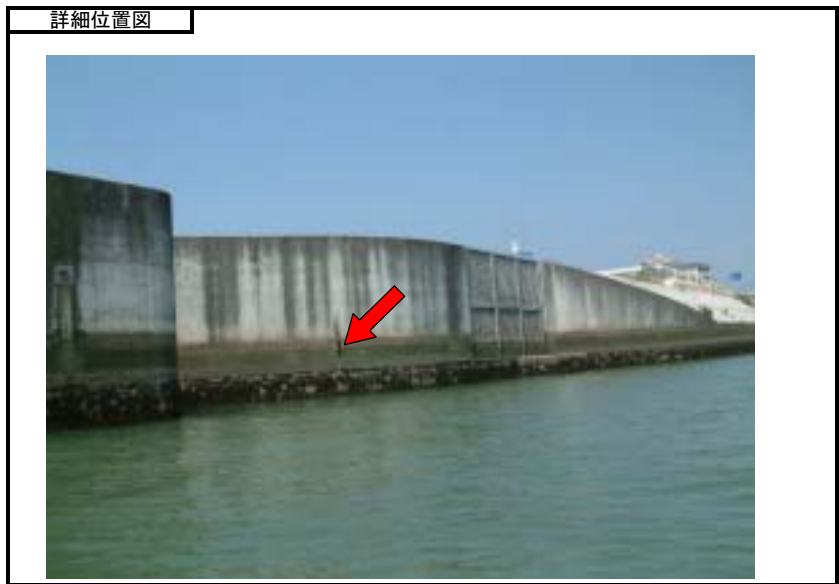
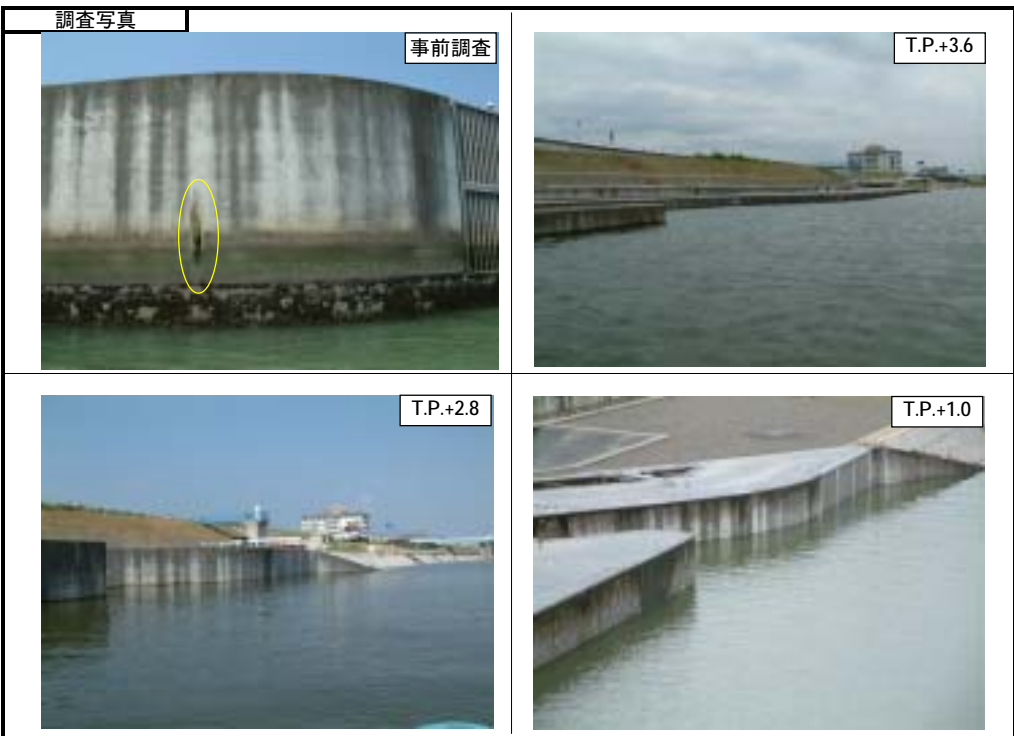
○魚道上流部の壁面に漏水跡がある。

項目	事前調査		2回目	3回目	4回目	初期値との差
調査日・時間	6月2日	15:40	6月8日	6月12日	6月14日 16:50	
水位(上流・下流)						
潮位						
漏水跡	漏水跡		水面下	水面下	不明(雨天のため) 6月16日漏水後なし	漏水跡がなくなった

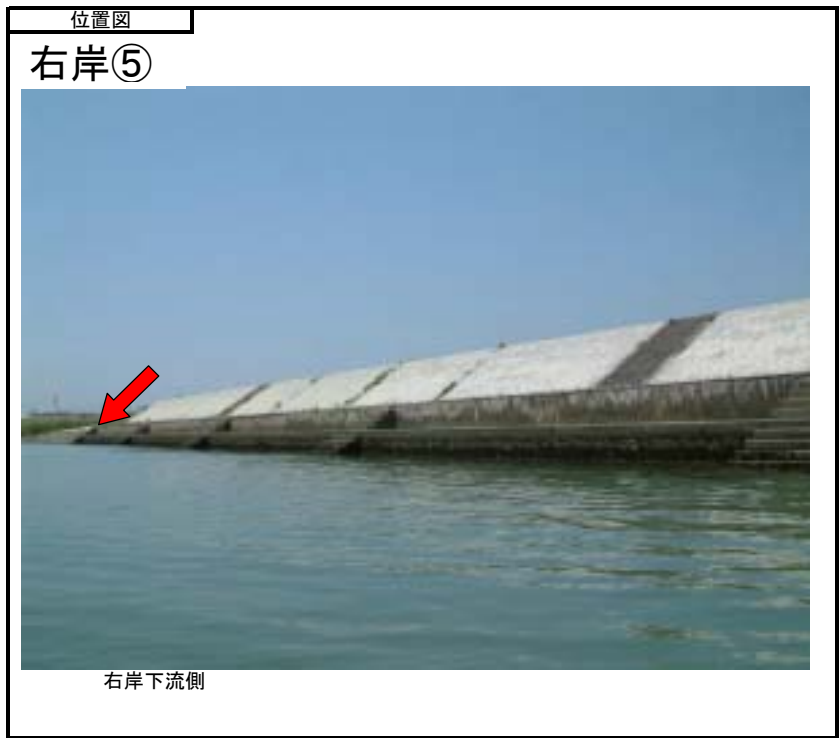
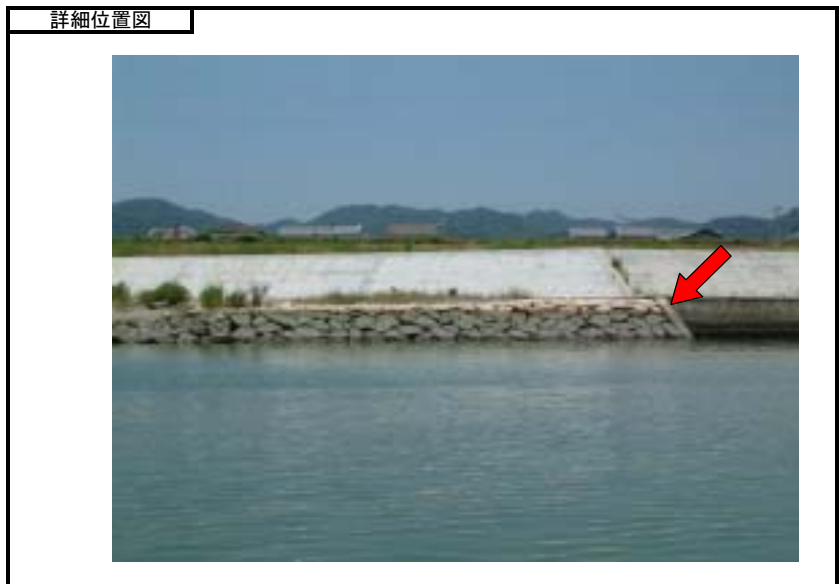
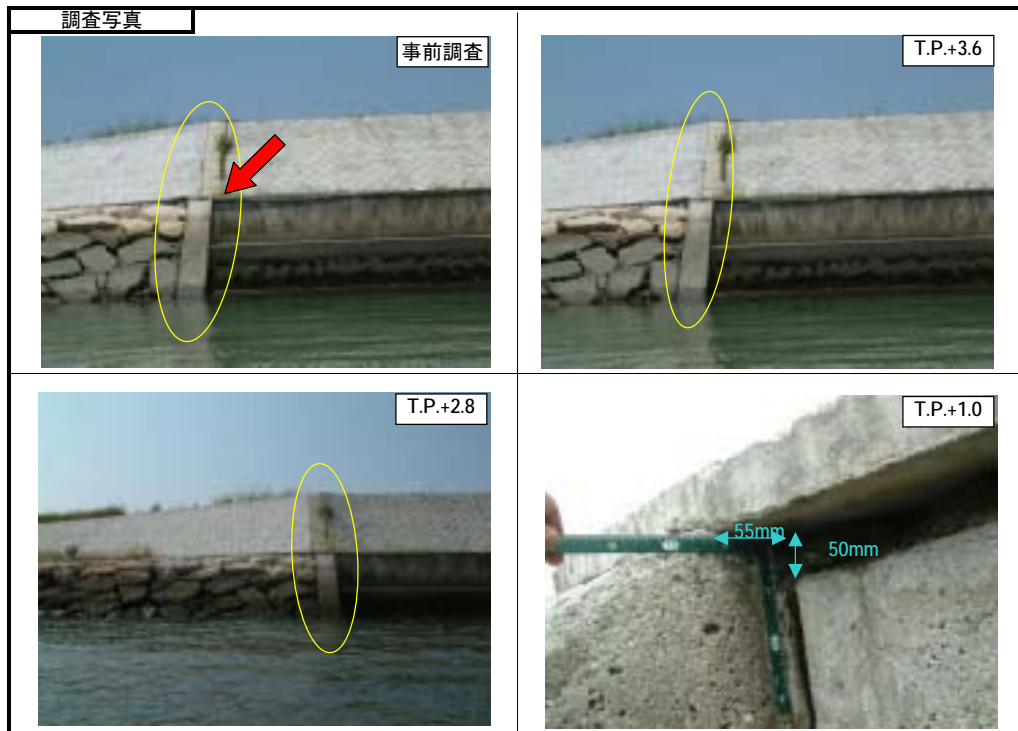
○護岸形状の違うタイプの取り合い部。現在犬走りの張石ブロックが浮いており、30mm河川側に張り出している。

項目	事前調査		2回目	3回目	4回目	初期値との差
調査日・時間	6月2日	11:55	6月8日	6月12日	6月14日 13:40	
水位(上流・下流)						
潮位						
浮き	50mm	50mm	50mm	50mm	50mm	なし
移動	55mm	55mm	55mm	55mm	55mm	なし

※変位、異常は見られなかった。
