# 道路防災

- 日常管理の視点 -

2019.7  
近畿地方整備局道路部

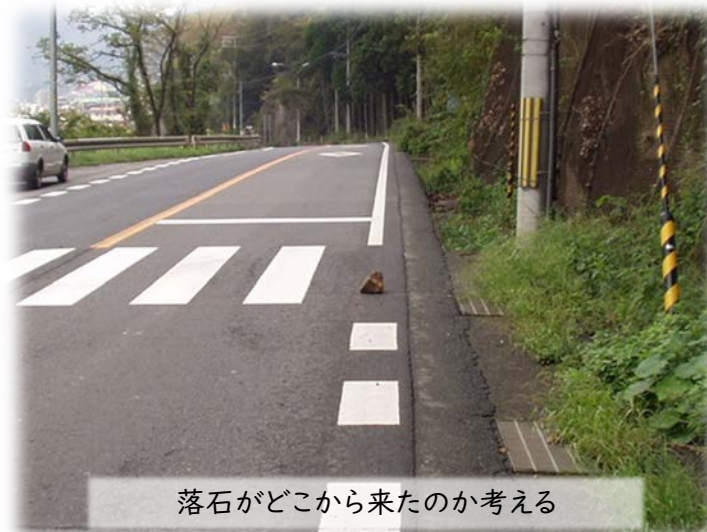
大規模な崩壊や地すべりの前には、小規模な崩壊や落石が発生することがあります。路肩や落石防護柵の裏に新しい落石がみられた場合は、上部の法面や斜面が不安定化していないか確認が必要です。

落石がどこから来たのか考える

- ① 上部法面・斜面の目視確認。
- ② 落石等の発見日時、場所の記録。
- ③ 何度も続くようであれば専門業者に点検を依頼。

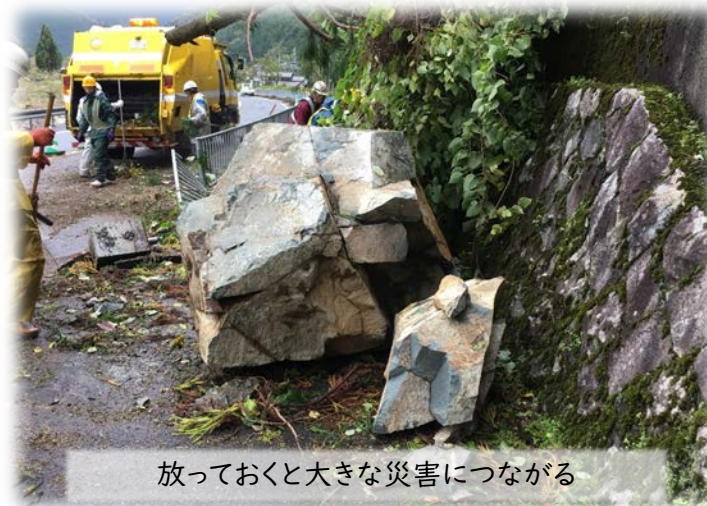
放っておくと大きな災害につながる

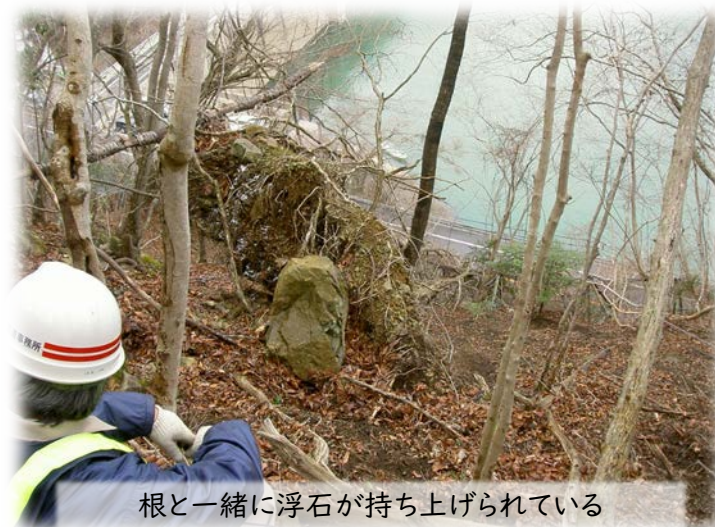
強風で木が倒れると根茎に絡まった石が持ち上げられ、道路に落ちてくることがあります。倒木自体が落ちたり、防護柵裏のポケットを塞ぐと石が道路に到達しやすくなります。植生が育たない斜面は、不安定になっていることがあります。道路上部の植生の変化に気付いた時には原因の確認が必要です。

根と一緒に浮石が持ち上げられている

- ① 植生の変化に注意しよう。
- ② 倒木は放置せずに撤去しよう。
- ③ 植生等の変化が見られた場合は、定期的にその場所を点検しよう。

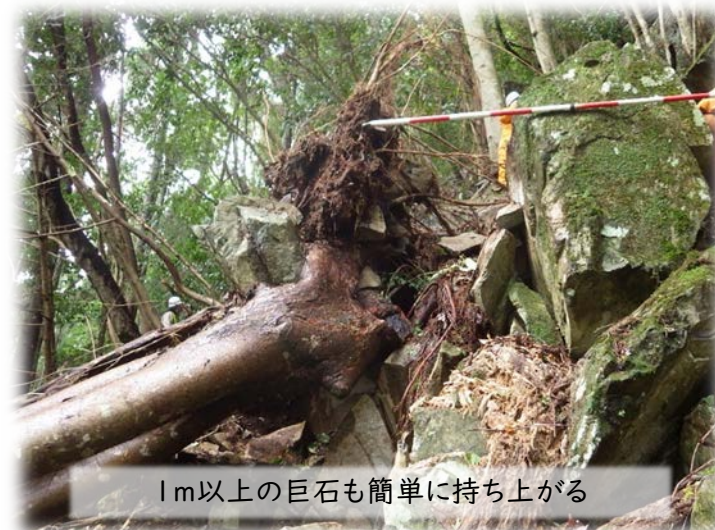
1m以上の巨石も簡単に持ち上がる

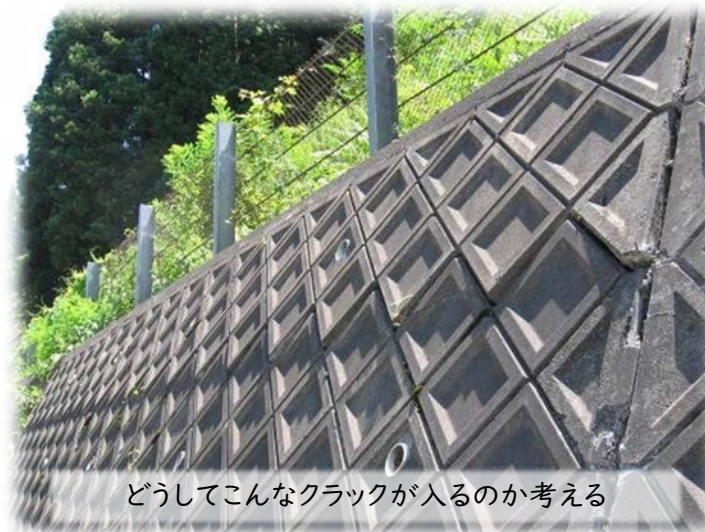
コンクリート構造物は乾燥収縮、基盤や裏込め等の沈下によりクラックが入ることがあります。建設後ある程度の時間が経過すれば、これらの変状の進行は収束する傾向にあります。一方、水平や斜めに連続するクラックは地山の変状に起因することが多いため、このようなクラックを放置すると大きな災害につながる可能性があります。

どうしてこんなクラックが入るのか考える

- ① マーキングして簡易計測。
- ② 湧水があれば、止水または排水対策。
- ③ クラックの間から土砂の落下があれば、コーンなどで立ち入り制限。

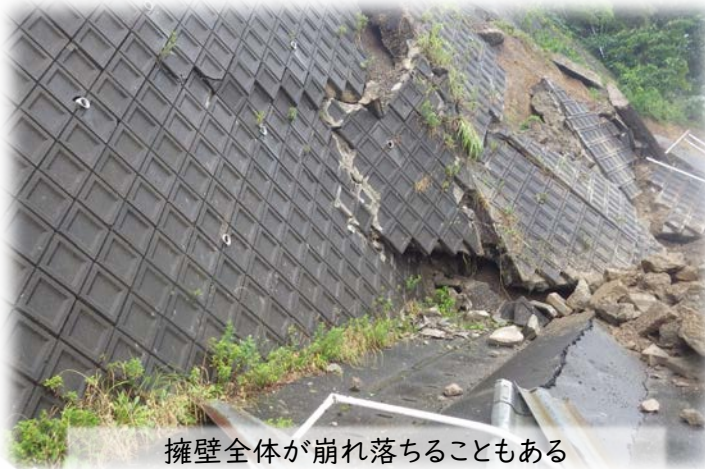
擁壁全体が崩れ落ちることもある

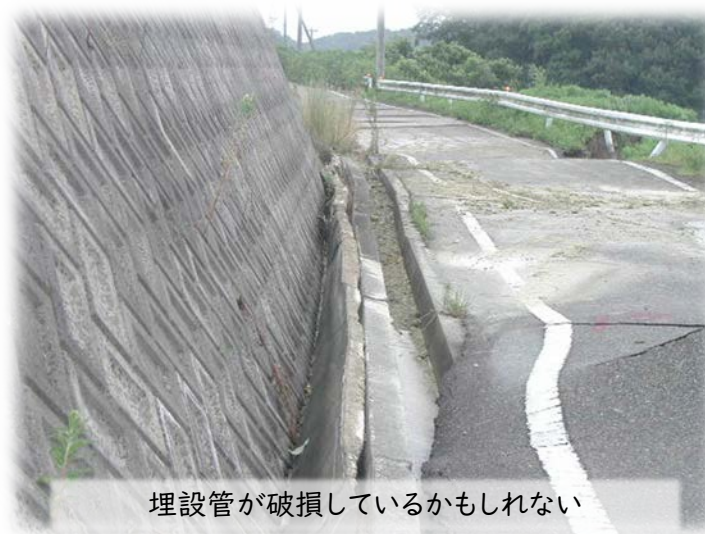
道路より山側で地すべりが発生すると、法尻部から路面にかけて浮き上がり等が生じることがあります。水道などの埋設管が破壊されているおそれもあり、漏水は地すべり運動を加速する原因になります。路面以外にも地すべりによる亀裂が生じていないか、広めに斜面を確認する必要があります。

埋設管が破損しているかもしれない

- ① 通行規制等の安全処置。
- ② 破損した水路や管路の補修。  
地すべり地内に水が入り込まないように。
- ③ 浮き上がり部に押え盛土効果を期待して大型土嚢等を設置。

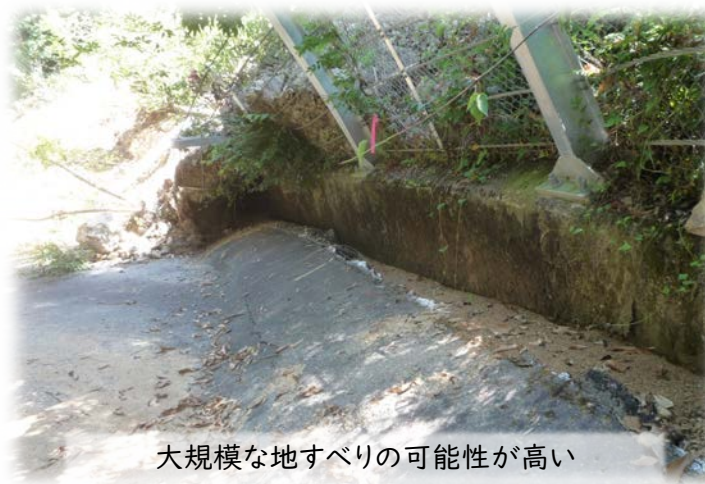
大規模な地すべりの可能性が高い

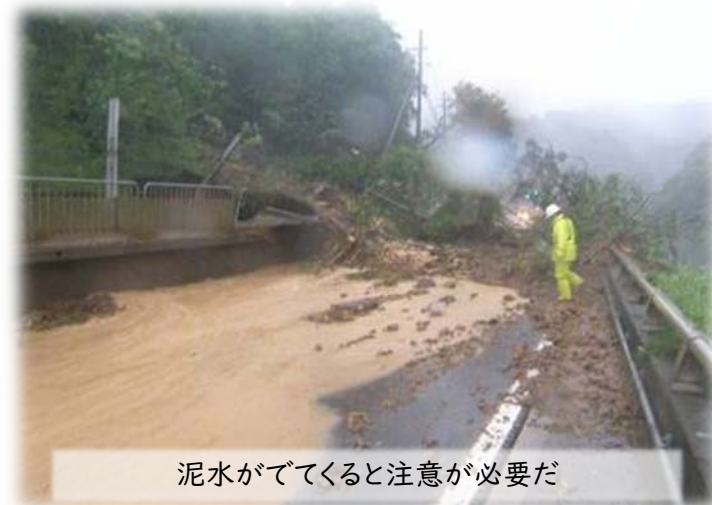
沢や谷から出てくる表流水に泥が含まれている場合は、上流で崩壊や侵食が進行しているサインです。侵食や崩壊が続くと大規模な土石流につながることもあるため、注意が必要です。

泥水がでてくると注意が必要だ

- ① 日ごろから沢水が道路下の横断管を通過できるか確認しておく。
- ② 横断管を詰まらせる土砂やごみは除去。
- ③ 泥水が出たら、早めに通行規制の準備。

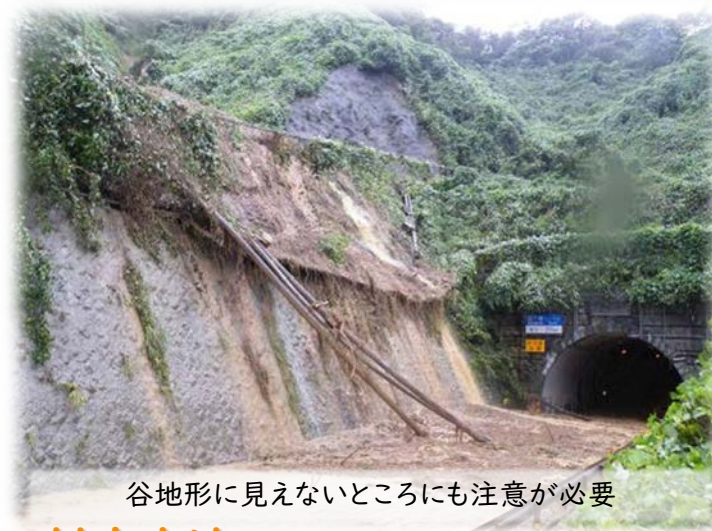
谷地形に見えないところにも注意が必要

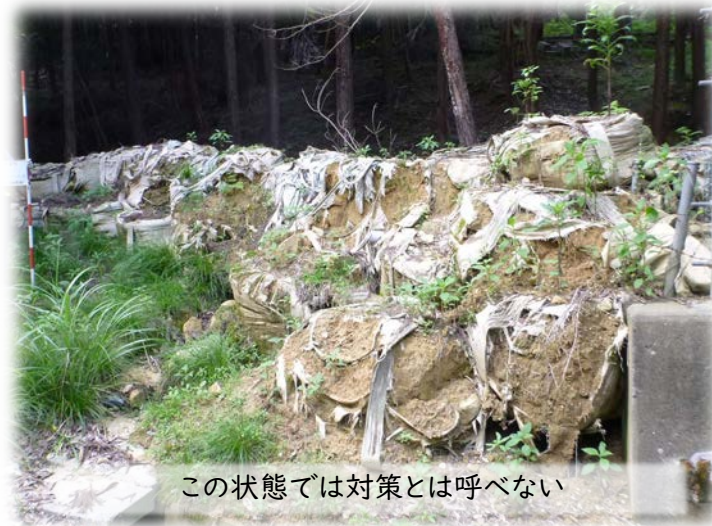
谷出口に設置された大型土嚢や落石防護柵裏のコンパネ等は過去に土砂が流出した証です。このような場所では、ゲリラ豪雨の多発が懸念される中、忘れたところに再び被災することがあります。応急対策工が老朽化している場合は注意が必要です。

この状態では対策とは呼べない

- ① 早期に構造物等の恒久対策を行う。
- ② すぐに対策ができない場合は、  
応急対策工を更新。
- ③ 異常気象時は溪流の状況を目視確認。

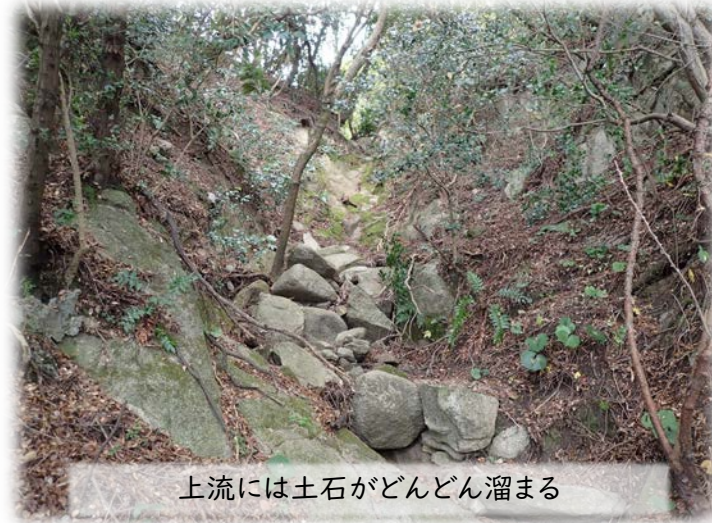
上流には土石がどんどん溜まる

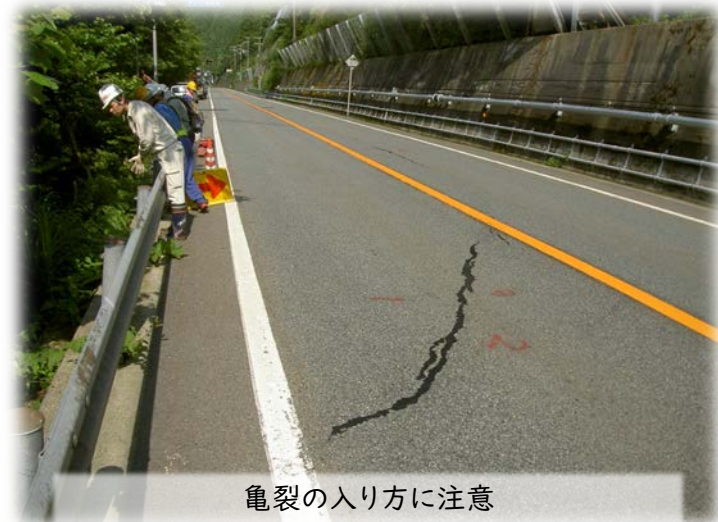
走行中に車両がガタンと揺れるのは道路の凹凸が大きくなっているからです。路面の凹凸は道路構造物の元気のバロメーターです。普段気にしていないところで車両の走行感覚の変化に気づいたら、車から降りて変状がないか確認しましょう。

亀裂の入り方に注意

- ①水の流入防止のため亀裂や変状箇所を補修する。
- ②簡易計測を行い変状の進行性を確認。
- ③豪雨時に進行が加速する場合は、通行規制等の安全処置の準備をする。

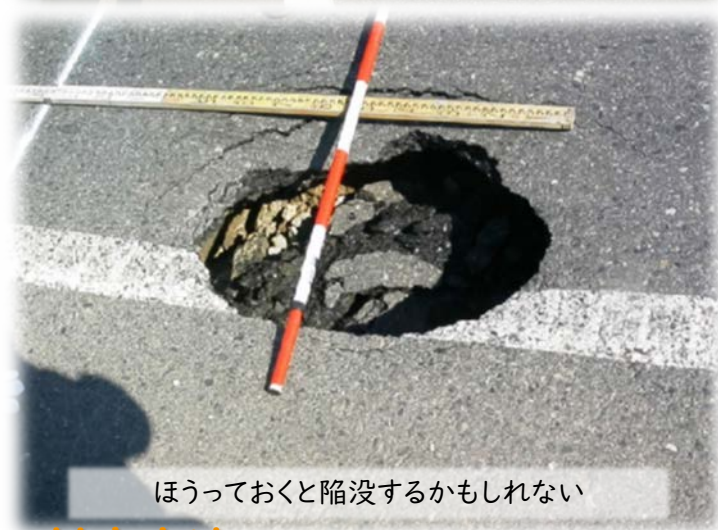
ほうっておくと陥没するかもしれない

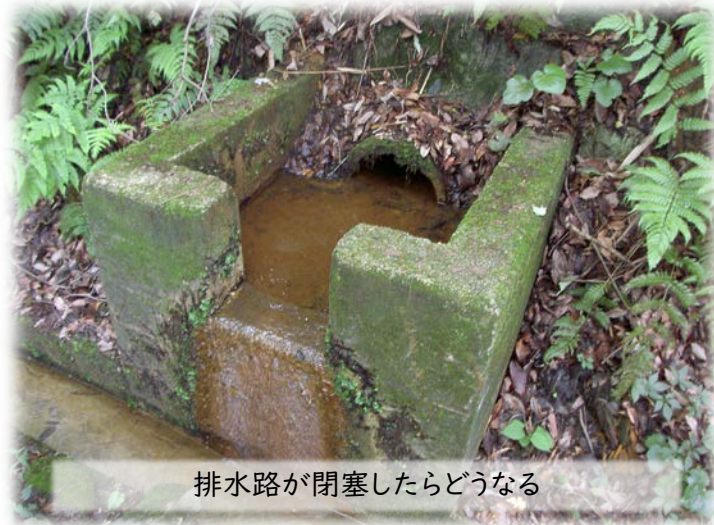
通常、盛土工は、内部には水がないことが前提で設計されているので、湧水が見られる盛土はとても危険です。盛土から湧水が増加したり、盛土材料が流出しているのを見つけたら早期の対策が必要です。

排水路が閉塞したらどうなる

- ①水路や横断管の破損、目詰まり等、盛土に水を供給する原因があれば取り除く。
- ②路面下に空洞が発生していないかレーダー等で確認する。
- ③水抜き工追加、蛇籠等による侵食防止。

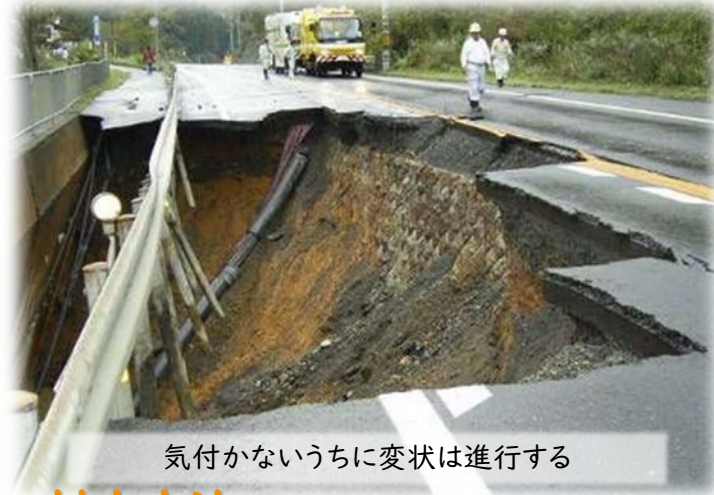
気付かないうちに変状は進行する

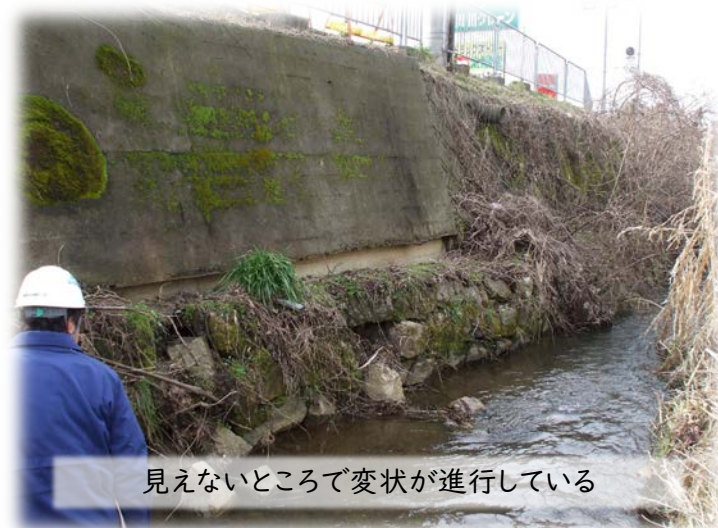
大出水のあとは、法面や斜面の不安定化が気になり、山側ばかりを見てしまいがちです。河川や溪流部の洗堀は気付かないうちに進行し大崩落につながる場合があります。大出水のあとは、足元の変化にも注意を払いましょう。

見えないところで変状が進行している

- ① 地形的に河川水や波浪が基礎部に当たりやすい場所(水衝部)を日常から確認しておく。
- ② 最初は小さな凹部から始まる。確認できれば早めに充填する。
- ③ 凹部が大きい場合は、碎石籠などで応急処置。

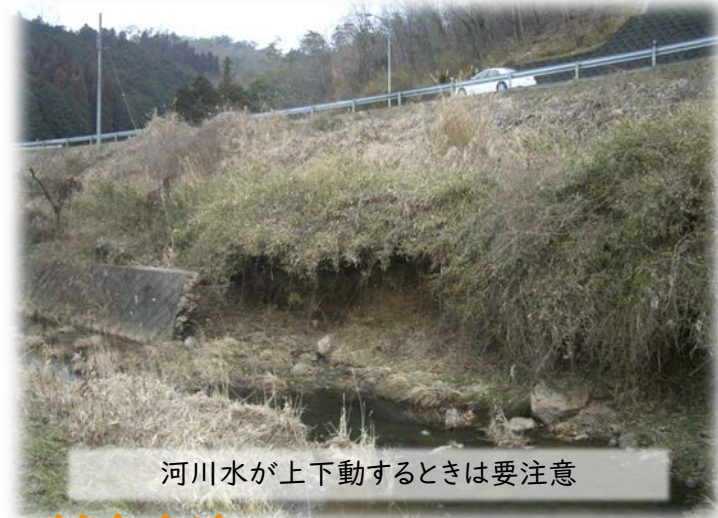
河川水が上下動するときは要注意

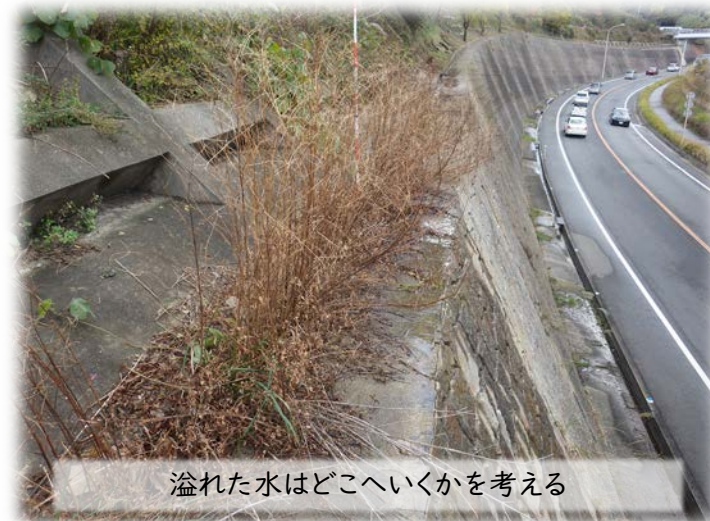
地表水をすみやかに排水するための設備も経年劣化にともなう変状を放置しておくと崩壊の要因になります。また、落ち葉や土砂が水路にたまると、越水しやすくなります。地表水が水路に入らず、特定の箇所には多くの水が供給されているような場所はいずれ大きな変状につながると考えましょう。

溢れた水はどこへいくかを考える

- ①目詰まり等の発生場所はある程度決まっているため、記録しておき、定期的に確認・清掃する。  
(梅雨前に実施するのがよい)
- ②原因となる落葉樹等を伐採する。
- ③水路断面の拡大、流入部のスクリーン設置等。

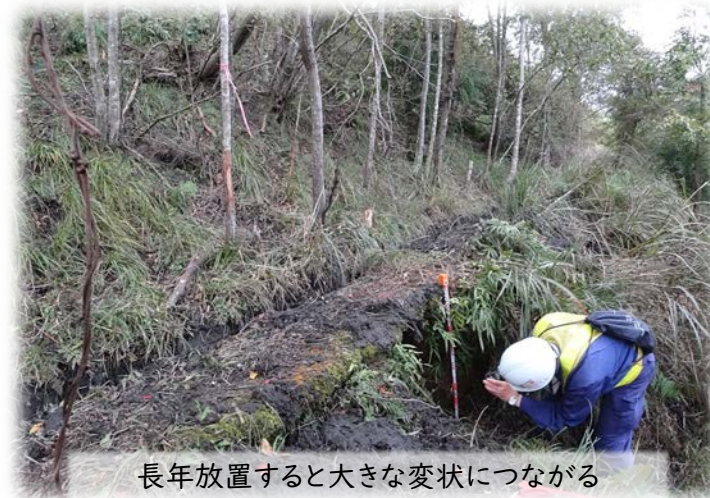
長年放置すると大きな変状につながる

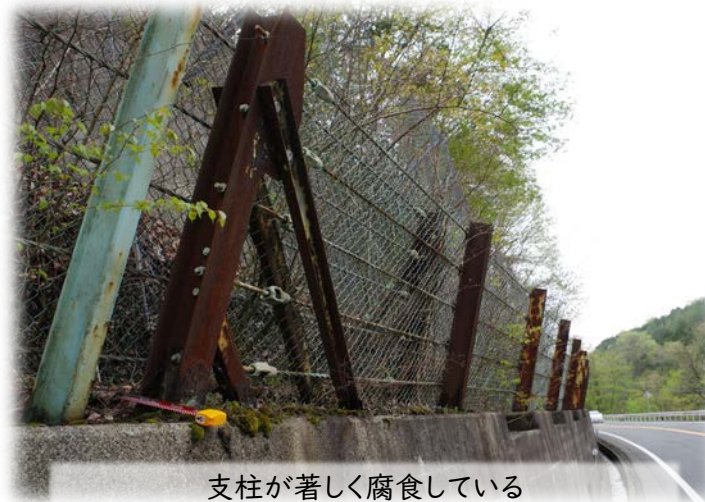
落石防護柵や落石防止網はもしもの時の最後の砦です。柵や網が腐食していると止められるはずの落石や土砂が道路に到達する可能性があります。構造物の腐食や変状が認められた場合は早期の機能復旧が必要です。

支柱が著しく腐食している

- ① 応急的には当て板等の補強処置。
- ② 背後に堆積した土石は取り除く、あるいは敷きならす。
- ③ 基礎がしっかりしているならば、破損部を取り換える。

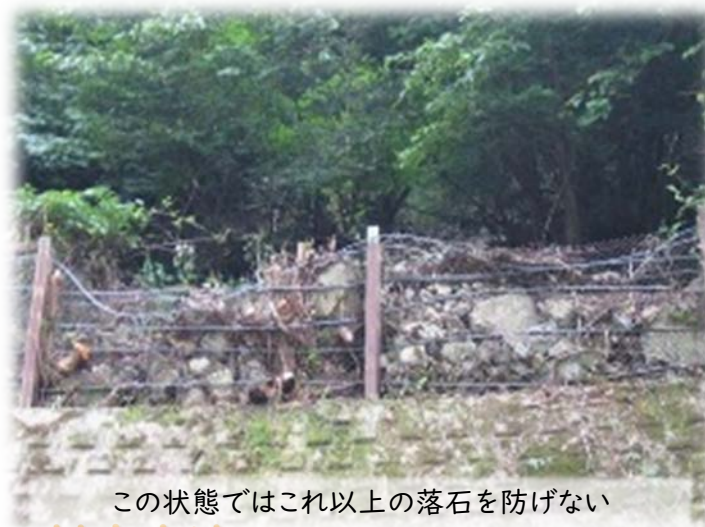
この状態ではこれ以上の落石を防げない

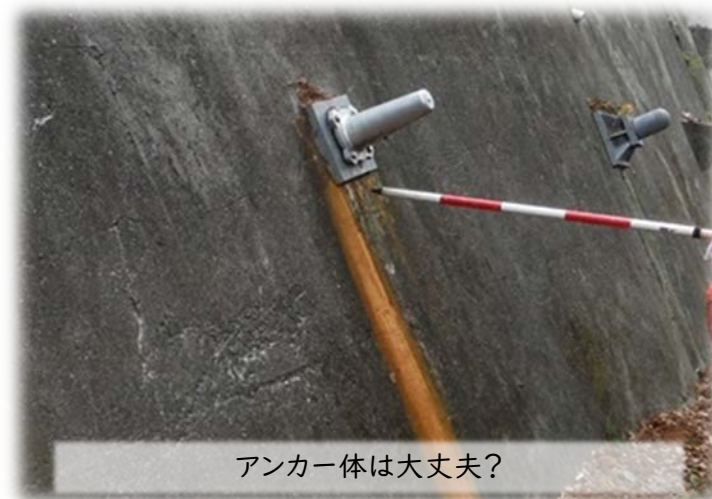
最近数十年前に構築されたアンカー工の劣化が進行し、頭部の受圧板やアンカー体が飛び出す事故が増えています。アンカー工は設置時に支持地盤と構造物を緊張させるため、その一部が破損するとロケットのように飛び出すことがあります。アンカー工周辺の変状を確認した場合は迅速な対応が必要です。

アンカー体は大丈夫？

- ①頭部をネット等で仮防護、通行規制等の安全処置。
- ②隣接のアンカーが機能保持しているか確認  
打音検査やリフトオフで確認する。
- ③詳細調査を行いアンカー工を再構築する。

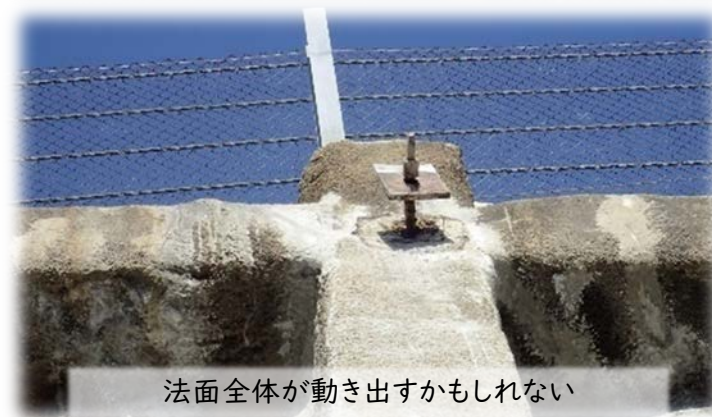
法面全体が動き出すかもしれない

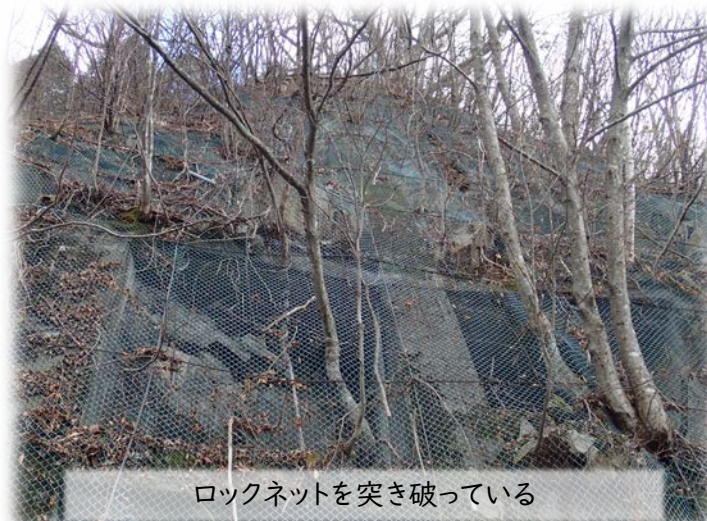
法面が構築されて長い時間が経過すると構造物の上に樹木が根付くことがあります。樹木の根茎は目地や吹付の裏側、水路の下まで侵入し、構造物を変形破壊し、ときには吹付面の崩落等につながります。

ロックネットを突き破っている

- ①立木は早めに伐採する。
  - ②構造物の亀裂や開口部は、水や植生が侵入しやすいのでモルタル等で充填する。
- ※除根は法面を傷めることもあるため、必要性や手法を専門家に相談する。

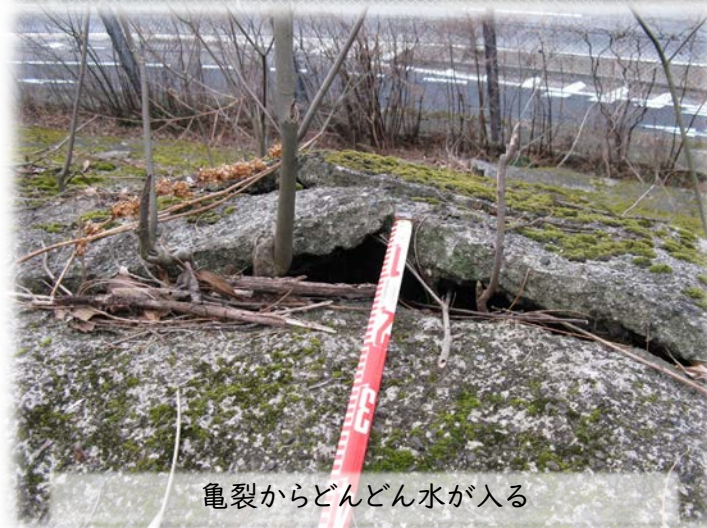
亀裂からどんどん水が入る

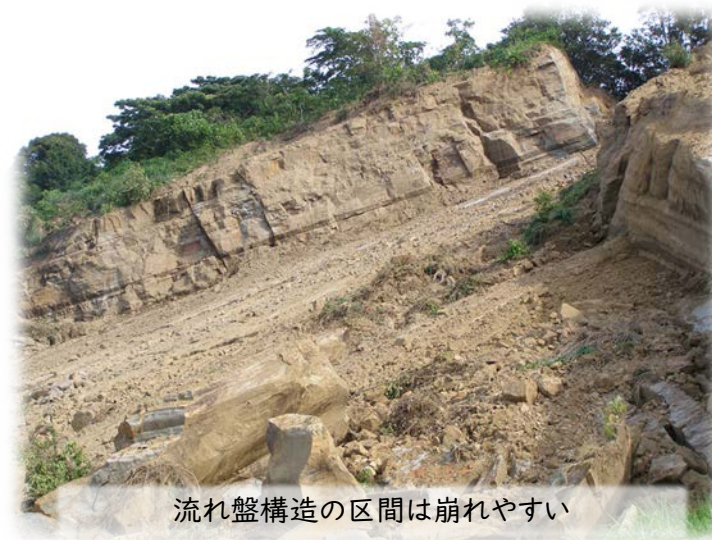
落石や崩壊は、流れ盤、風化進行が早い、地下水を保持しやすいなど、特定の素因を持つ地質で発生する傾向があります。災害が発生した斜面があれば、次は隣接する斜面でも発生するリスクが高いと考えて備えておきましょう。

流れ盤構造の区間は崩れやすい

- ①過去の災害発生箇所を確認しておく。
- ②災害や変状記録を残し、引き継ぐ。
- ③災害が発生したら周辺の法面も点検する。

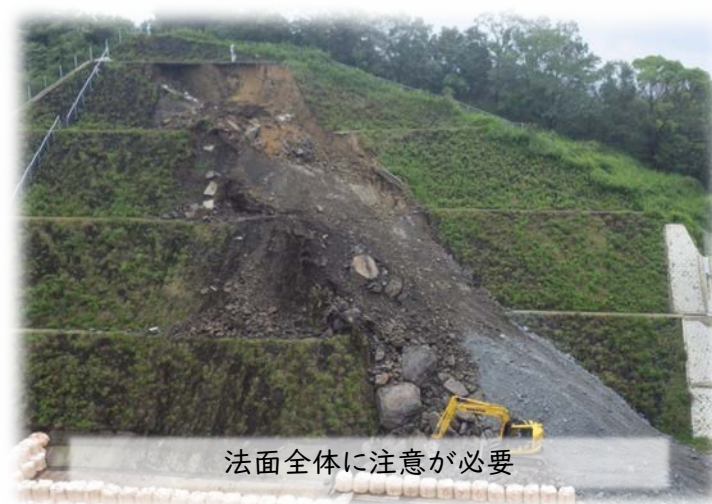
法面全体に注意が必要

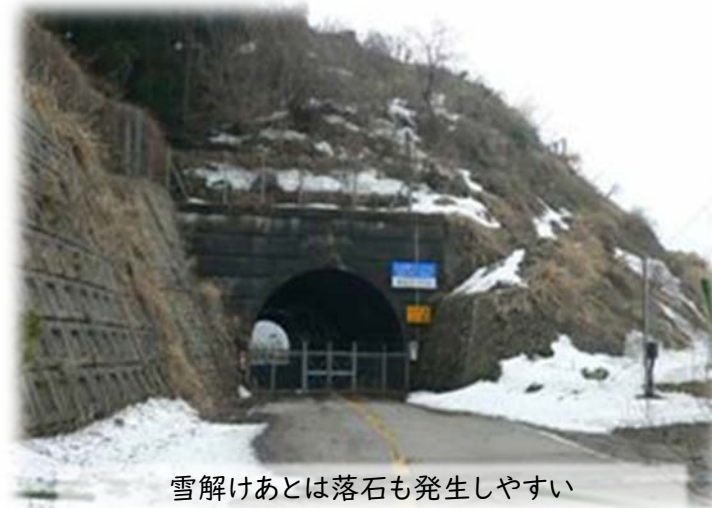
融雪時である春先は、ゲリラ豪雨時に匹敵する地下水が地盤に供給され、地すべり運動が活発化しやすい時期です。また、岩盤斜面では凍結融解の繰り返し、落石を支えていた立木が変形することにより、落石が発生しやすくなります。毎年同じ場所で発生する傾向があるので、平常時から着目箇所を決めておきましょう。

雪解けあとは落石も発生しやすい

- ①積雪量の変化に注意する。  
(積雪後の急激な気温の上昇は危険)
- ②融雪量が多いと予想されるときは豪雨時と同等の点検・パトロールを行う。

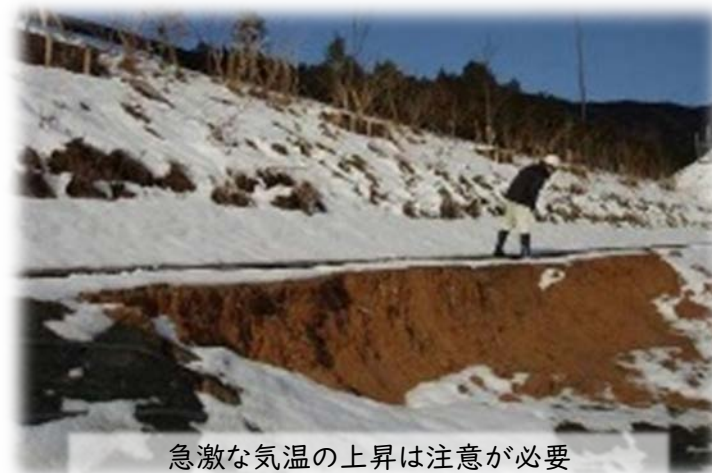
急激な気温の上昇は注意が必要
