中小河川の維持管理における 航空レーザー測量・測深の活用検討について

¹滋賀県 南部土木事務所 道路計画第二課 (〒525-8525滋賀県草津市草津三丁目14-75)

近年、全国的に河川改修事業に伴う航空レーザー測量・測深の活用が促進されている。本県では、河川整備計画の策定に伴う広範囲の測量に航空レーザー測量・測深が活用され、その実績が徐々に蓄積されつつある。一方で、当該測量により取得できる3次元地形データの更なる活用により、河川管理の高度化・効率化が期待されているが、本県では、3次元地形データの取得後、河川管理への活用が十分とは言えない状況である。本報告では、ALB等によって得られる3次元データを中小河川の維持管理に活用し、河川管理の高度化・効率化が可能であるかを検証することを目的とする。本報告が、3次元地形データの更なる活用の一助になればと考える。

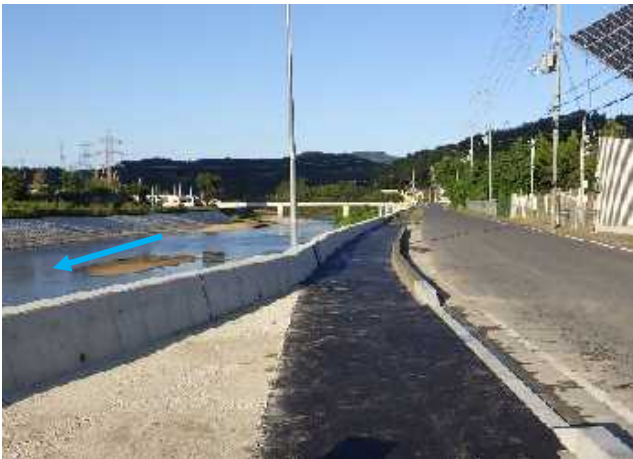
図5 パラペット護岸の参考写真

まず、ALB等のおさえておくべき特徴は、先述した測点間隔である。パラペット護岸のような測点間隔以下の狭小な天端幅の構造物が計測困難であり、堤防高が過小評価されるおそれがある(図-5)。本業務においても、横断面図において、2地点10測線でパラペット護岸が評価されなかった。これについては、既往測量データおよび工事履歴を重ね合わせることで補足した。同じように法覆

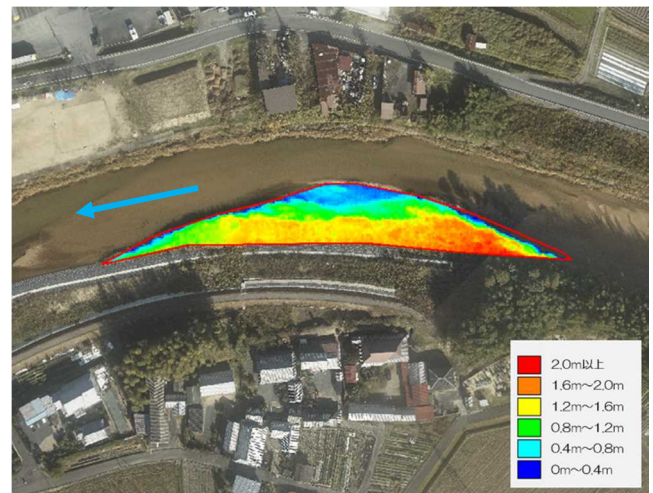
図6 計画河床からの差分解析結果

3次元データを活用した堆積土砂の掘削土量算定を示す(図-6)。計画河床からの差を解析により算定している。3次元データより算定された掘削土砂量は、2,604m³であり、従来の平均断面法により算定された掘削土砂量は、2,650m³である。その差は、わずか46m³であった。また、3次元データを活用することで、より精度の高い掘削土量が算定されていると考えられる。

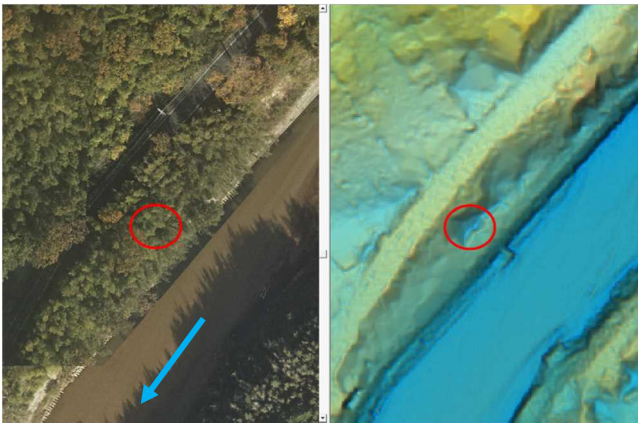
図-7 オルソ画像(左)と標高段彩図(右)の比較

当該地は、管理用通路となる市道の河川側に樹木が繁茂している。そのため、目視点検およびオルソ画像による法面状況が確認できず、河川内からでなければ、法面の点検が困難な場所である。しかし、標高段彩図を作成すると、護岸上部の法面が一様でなく、崩れのような影が確認できる(図-7)。そして、現地確認により、法面崩れが確認された(図-8)。

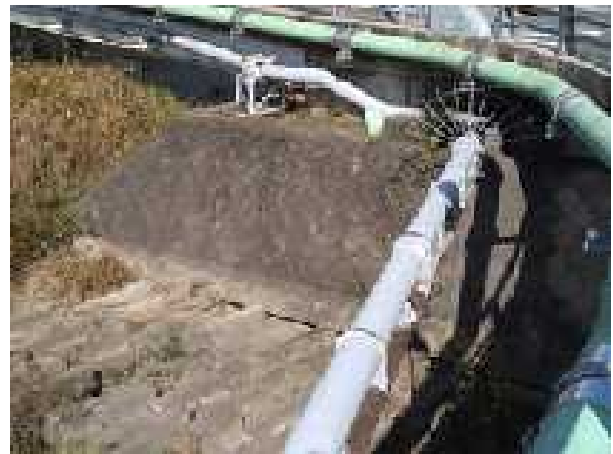
図-9 市道橋下の河床洗堀

大戸川と支川の合流部に位置する橋梁下で、河床洗堀が発生し、護岸の基礎が沈下した(図-9)。

以上から、沈下した護岸の根継工だけでなく、大戸川と支川のすりつけ落差工を実施することとした(図-13)。

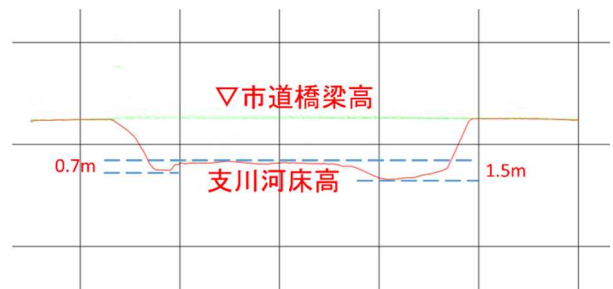
図-10 市道橋下の河床洗堀

まず、3次元データから橋桁で覆われた箇所を横断面図を出力する(図-10)。今回用いたALB等は、円形の軌跡でレーザ光が斜めに照射されているため、橋桁で覆われた一部についてもデータが取得されている。また、3次元データは、任意断面で、横断面図を作成可能であることが強みである。横断面図より、右岸側が約1.5m洗堀されており、左岸側が約0.7m洗堀されていることが判明した。この段階では、よくある橋梁下部の局所洗堀であり、根継工の実施が考えられる。

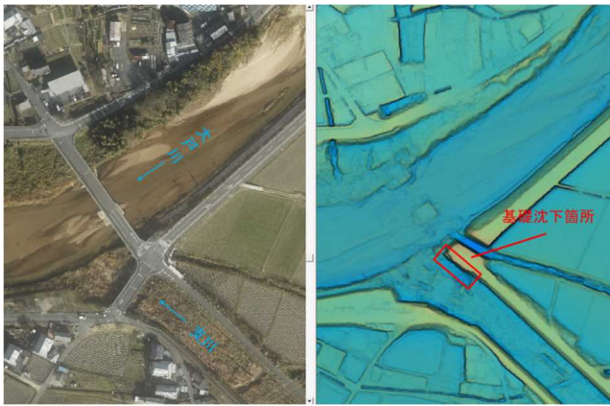
図-11 オルソ画像(左)と標高段彩図(右)の比較

しかし、標高段彩図およびオルソ画像を確認すると、大戸川の右岸側に土砂が堆積し、左岸側は、洗堀していることが判明した(図-11)。そのため、支川縦断方向(大戸川横断方向)に、横断面図を出力すると、大戸川と支川で約1.5mの落差が生じていることが判明した(図-12)。

さらに現地調査を進めると、単なる局所的な河床洗堀ではなく、大戸川の洗堀により、支川右岸の護岸に沿って水みちが出来ていることが確認された。これを放置すると、さらに洗堀が進行し、他の構造物への影響が懸念された。
