由良川における災害に強いネットワークの実現に向けて

近畿地方整備局 企画部 情報通信技術課 (〒540-8586 大阪府大阪市中央区大手前 1-5-44) .

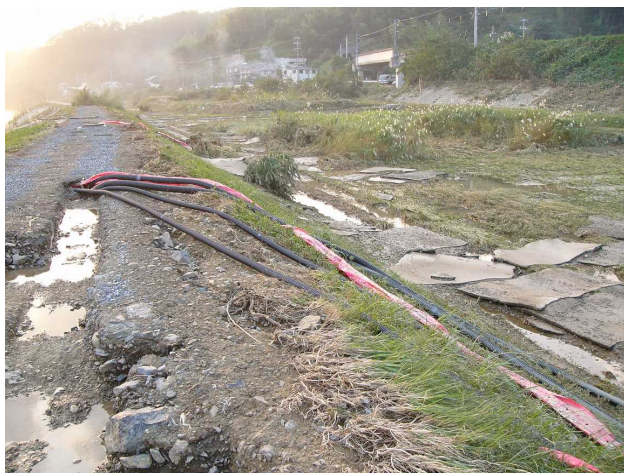
2004年10月の台風23号における出水では、堤防の浸食による光ケーブル管路が剥き出しとなり光ネットワーク切断の危険性があった。(写真-1)

写真-1 大規模出水により剥出しになった管路

2004年の台風23号による洪水被害を受け、由良川下流部の堤防整備を目的とした由良川下流部緊急水防災対策を実施し概ね10年かけて完了した。2004年の洪水以外にも、福知山河川国道事務所管内では2013年、2014年と立て続けに大きな洪水被害を受けた。洪水被害を受け2015年より国土交通省、京都府、福知山市が連携し、総合的な治水対策事業を進め2021年に完了した。

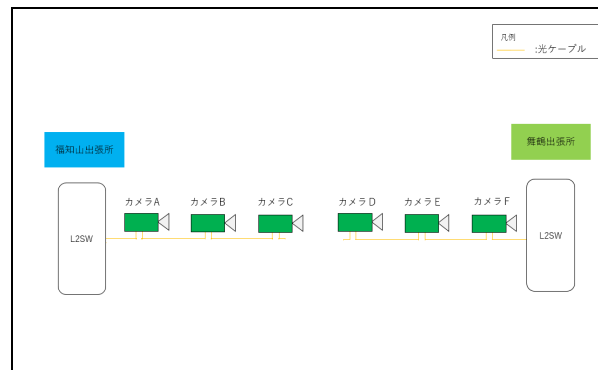
図-2 課題対策前の支線系光ネットワーク

光ネットワークの整備を進めているところであるが、支線系光ネットワークの冗長化を考慮していない。そのため、従来の支線系光ネットワークで災害等で光ケーブルが切断した場合、CCTVカメラによる由良川の

河川管理や地域住民への河川ライブカメラ等の映像提供ができなくなる。支線系光ネットワークが冗長化されていないことによる脆弱性の課題があった。課題対策前の支線系光ネットワークは図-2のとおりである。

従来の支線系光ネットワークは、各出張所のL2SWから光ケーブルが送受信用に二芯伸びており、CCTVカメラと通信を行っていた。図-2のとおり、カメラ装置同士(図中のカメラA,カメラB,カメラC)が光ケーブルで接続されていた。配置しているCCTV設備は、各出張所のL2SWへデータ通信を行っていた。各出張所のL2SWを通して事務所へデータ送信していた。図-3で災害時に光ケーブルが切断した場合を想定する。図-3の箇所では光ケーブルが切断した場合、出張所のL2SWへ通信を行うための経路が断たれてしまう。結果、図中の福知山出張所に向けて通信を行っているCCTVカメラ設備(図中のカメラA,カメラB,カメラC)が孤立し通信が途切れることになる。

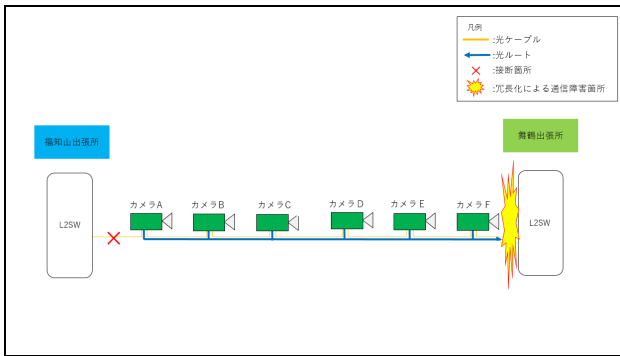
図-4 支線系光ネットワーク障害イメージ

福知山河川国道事務所で管理するCCTVカメラ設備は、各出張所L2SWに向けて通信を行っている。また、L2SWはL3SWへとデータ通信を行っている。もし図-4のように通信が切断した場合、迂回路をとることになるが、その際、通常の負荷に加えて迂回路方向からの通信による負荷がL2SWにかかる。通信方向が一方向になった際にも、通信異常が発生しない光ネットワークを構築する必要がある。

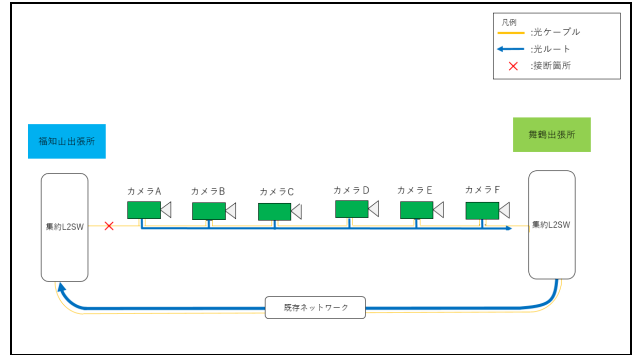
図-6 支線系光ネットワーク切断時の光ルート

福知山出張所へ通信を行っていたCCTVカメラを例に説明する。図-3の場合、光ケーブルが切断した際、福知山出張所L2SWへとデータを送っていた経路が断たれた。結果、同一の光ケーブルを使用した支線系光ネットワークになっていたため通信が途切れた。だが、図-6のように福知山出張所—舞鶴出張所間に光ケーブルの芯線を繋ぎ変えることにより、福知山出張所方向だけでなく舞鶴出張所方向へデータ通信が可能となる。

図-6のような迂回路をとることで、光ケーブル切断時における光ネットワーク障害に対応できる。また、冗長化を行った上で下記点を工夫し取り組んだ。
