# 城崎道路技術検討会における 技術的課題について

石田 翔吾

近畿地方整備局 豊岡河川国道事務所 計画課 (〒668-0025 兵庫県豊岡市幸町10-3)

キーワード 直轄調査, 地質リスク, 玄武洞玄武岩, キャップロック

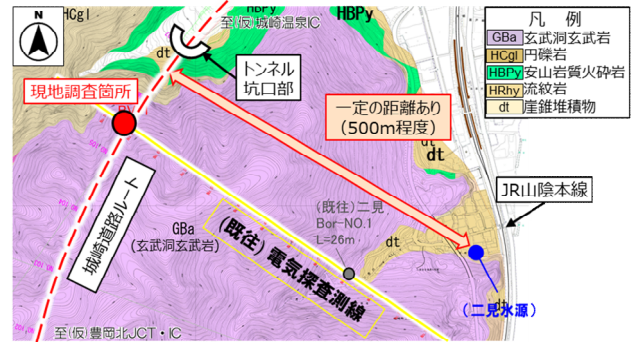
図-3 ボーリング調査位置図<sup>1)</sup> (一部加筆)

測線と交差する箇所、L=115mのボーリング調査 (φ86, オールコアボーリング) を実施 (図-3)。

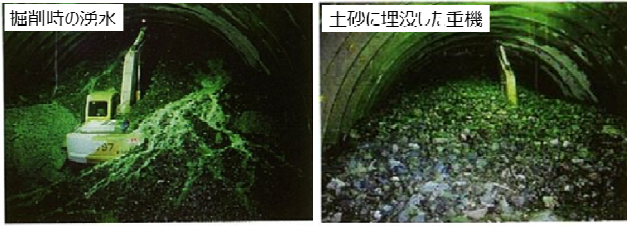
写真-2 蘇武トンネルでの切羽崩壊状況<sup>2)</sup>

482号の蘇武トンネル（兵庫県豊岡市～香美町）で、閃緑岩（貫入岩）に起因する突発湧水・切羽崩壊事故が発生（写真-2）しており、城崎道路においてもトンネル掘削時に貫入岩（閃緑岩）の掘削に伴う突発湧水や切羽・天端の崩落の懸念があるとされている。

そのため、城崎道路技術検討会では、「蘇武トンネル」に関する論文・工事誌・地質調査報告書等を収集し、トンネル掘削中の切羽崩壊のメカニズムを確認した（図-4）。その結果、蘇武トンネルの切羽の崩壊は「地下水を保有した貫入岩」と「断層破碎帯」の分布が原因と推定した。

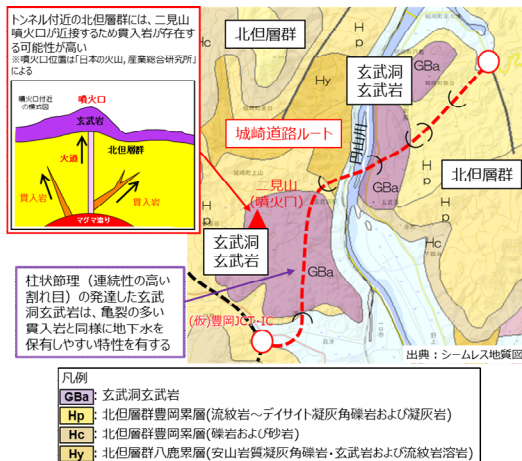
図-5 城崎道路周辺の地質分布および噴火口位置

城崎道路周辺には、文献調査により、噴火口（二見山）の存在が確認していることにより、貫入岩の分布が懸念される。さらに、割れ目が多く地下水を保有しやすい特性を有する玄武洞玄武岩が分布している（図-5）ため、城崎道路においても、突発湧水・切羽崩壊が懸念される。

- 既存の調査手法以外にも、新技術の調査方法も積極的に活用し、複数の地質調査手法により、城崎道路周辺の広域的な地質構造（貫入岩・断層破碎帯の分布）を把握する。近傍トンネルの施工事例を踏まえながら、岩種別のリスク分析を行い、リスクマネジメントを計画する。

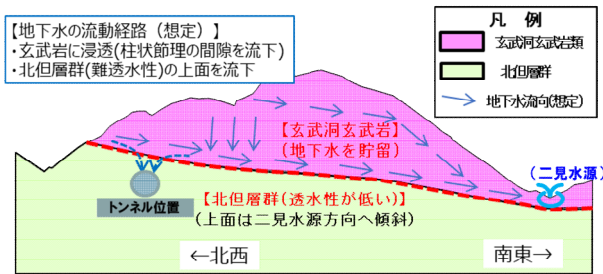
図-6 地下水の流動経路 (想定) <sup>1)</sup>

兵庫県技術検討会では, 周辺地域の重要な水源として利用されている二見水源地に城崎道路が近接 (約500m) するため, トンネル掘削に伴う水枯れの懸念があるとされている. また, 二見水源地以外の湧水地点は, 玄武洞玄武岩 (高透水性) と北但層群 (低透水性) の境界付近に多いことから, 二見水源の湧水は玄武洞玄武岩と北但層群の地層境界を流下している可能性が高い (図-6) .

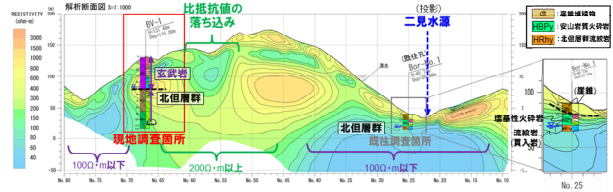
図-7 二見水源~トンネル間の比抵抗分布とボーリング調査結果<sup>2)</sup> ※現地調査結果等の一部加筆

ただし, 調査箇所 (BV-1) から二見水源方向にて実施された既往の電気探査 (兵庫県実施) の結果を確認すると, トンネル付近および二見水源までの間で, 比抵抗分布が区間により大きく異なることが確認できる (図-7) . トンネル周辺の地山は, 比抵抗分布に影響を与える各種要素 (地質分布, 岩盤性状, 地下水分布など) が不均一であると想定され, トンネル~二見水源にかけての地質分布・構造が, 複雑である可能性が高いと考えられる. その

ため, 水源への影響を適切に評価するためには, トンネルを含めた周辺域の地下水分布・流動径路経路・集水域などの情報 (水理地質構造) を3次的に明らかにし, トンネル掘削が二見水源地に及ぼす影響評価分析を行う必要がある.

- ・トンネル掘削による水源への影響を詳細に把握するために, 複数の調査手法 (ボーリング調査・電気探査等) による多角的な情報から地質分布・構造, 地下水の分布・流動径路を正確に把握し, 水理地質構造 (3次元) を確認する.
- ・トンネル掘削時における影響を精度良く求めるため, 広域 (水利用, 集水面積に関連する範囲) で3次元浸透流解析を実施する.
- ・地山の透水性状や地下水分布を把握するため, 透水試験や地下水のモニタリング (水位・流量・水質等の測定) を実施する.
- ・上記の検討の結果, 影響が発生する場合は, 地下水への影響を低減する対策を実施する. また, その対応について, 地域と協議しながら, 事業を実施していく.

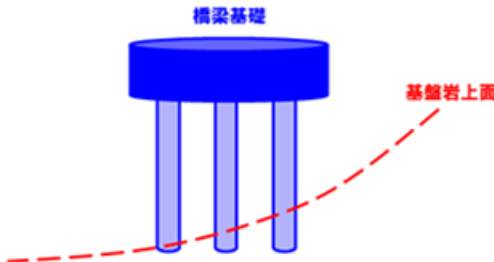
図-8 基礎の不陸（イメージ図）

城崎大橋において、支持層までの間で、詳細設計時のボーリング調査結果で確認されていなかった風化岩が出現し、追加ボーリング（調査ボーリング含め、4本実施。）と工法変更を行うこととなった。

城崎道路の渡河部は、豊岡盆地が狭まる狭窄部に位置し、河川内ボーリング等の既往調査結果から橋梁の支持層となる地盤が深まっており、かつ河川や谷地形の発達などにより傾斜、複雑な地形をなし、支持層分布に不陸がある可能性がある（図-8）。そのため、城崎道路では設計段階での的確な地質条件の確認が必要。

- ・橋脚部の支持層分布に不陸がある可能性を考慮し、支持層の分布は計画箇所を含め面的な把握が必要とされるため、橋脚箇所は複数（最低5本を想定）のボーリングにより支持層を面的に把握（図-9）した上で、適切な工法を選定する。
- ・対象箇所周辺で実施された既存の地質情報も参考とした支持層分布を整理し、設計精度の向上を図る。

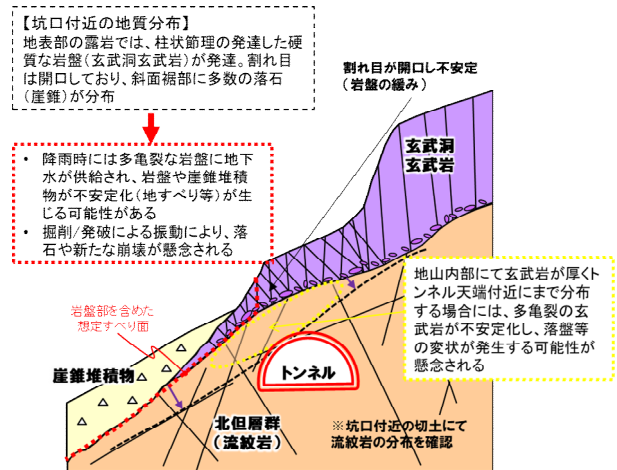
図-10 円山川右岸のトンネル坑口付近の模式断面図

現地調査の結果、円山川右岸の本線ルート坑口付近は、北但層群（流紋岩）の上部に玄武洞玄武岩が分布し、谷沿いや斜面下方に多数の岩層が確認された。そのため、トンネル区間において玄武岩が厚く分布し、トンネル天端付近まで深まる場合には、多亀裂の玄武岩が不安定化し、落盤等の変状が発生する可能性がある。

さらに、坑口の北側斜面には、広範囲に崩落した岩層～土砂からなる崖錐堆積物が分布していること、坑口およびその周辺には、崩壊跡地形が多数あることが、確認された。上部が多亀裂な玄武岩であり、降雨時には多亀裂な岩盤に地下水が供給され、岩盤や崖錐堆積物が不安定化（地すべり等）が生じる可能性があり、掘削/発破による振動により、落石や新たな崩壊が懸念される。

上記により、坑口付近の地山は、崩落を生じやすい地山条件にあり、トンネル掘削に伴いトンネル坑口付近の地すべりや岩盤崩落の可能性が考えられる（図-10）。

- ・トンネル坑口付近の岩盤性状を面的に把握した上で、地すべり対策工・落石対策工の施工を行う。
- ・岩盤崩落が想定される場合には、複数の補助工法（AGF工法・長尺鏡ボルト等）を組み合わせる施工を行う。
