「史跡」及び「名勝」嵐山地区における河川整備の課題への取り組みについて ～一の井堰及び派川の変遷と価値の考え方の整理～

徳野 峻治¹

¹近畿地方整備局 淀川河川事務所 流域治水課 (〒573-1191大阪府枚方市新町2丁目2-10)

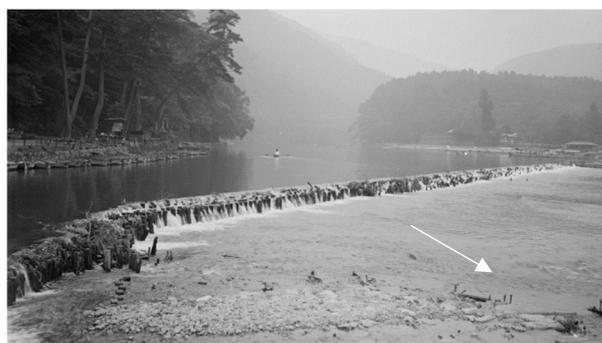
写真-2 昭和初期の一の井堰⁴⁾加筆

「史跡及び名勝」指定当時(1927年)の一の井堰は、桂川の流向に対して斜めに角度がついた斜め堰であった(図-3)。堰の構造は、木杭の隙間を石で間詰めたものであり、木杭の間から白波がランダムに落下する落水表情を有していた(写真-2)。

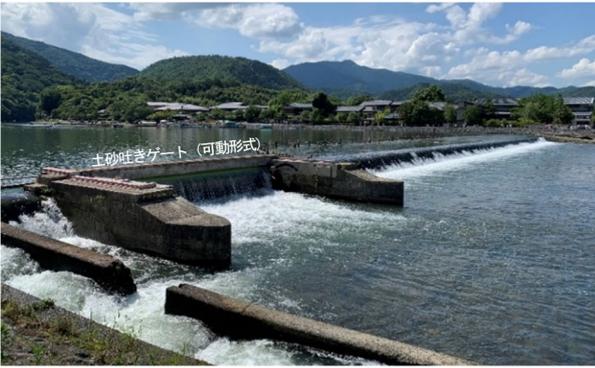
写真4 現在の一の井堰

(土砂吐きゲートの堰柱は昭和26年当時のものを活用)

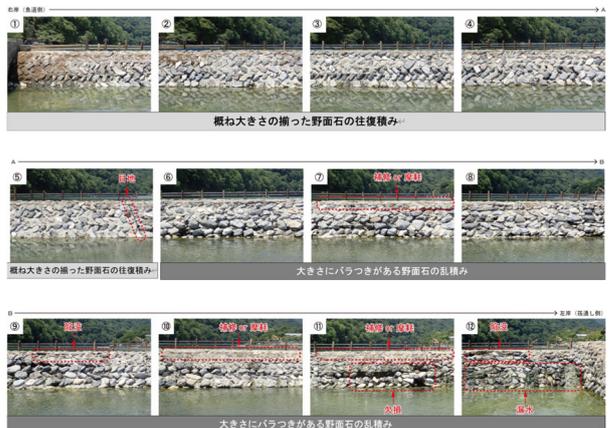
図-11 一の井堰本体の石張りの諸元の推定

図-11 より右岸側 (写真①～⑤) では、概ね大きさの揃った野面石の往復積みで、表面の欠損や漏水は見られない。左岸側 (写真⑥～⑫) では、大きさにばらつきがある野面石の乱積みで、筏通しに近い箇所 (写真⑨⑩⑫) で天端の陥没や落水面の欠損、漏水が見られる。左右岸とも練石張りで、堰中央付近 (写真⑤) に目地がある。この目地は、半川締切りで工事を行った際の施工目地と思われる。目地を境に積み方が異なるのは、施工業者 (石積み職人) が左右岸で異なるためと思われる。左岸側 (写真⑦⑩⑪) の天端で見られる石の突出高が小さく平滑な箇所は、1951年堰改築後に石と石の隙間をモルタル補修した箇所、もしくは石が摩耗した箇所と思われる。

石の張り方・大きさ・密度が異なる右岸側 (写真①～⑤) と左岸側 (写真⑥～⑫) で、白波に大きな違いは見られない。

天端の石の突出高が小さく平滑で曲線半径が小さい箇所 (写真⑦⑩⑪) は、白波の発生位置が低くなる。

・現在の一の井堰の白波の発生には、落水面の「石の張り方・大きさ・密度」よりも、天端の「石の突出高と曲線半径」の影響が支配的である。

・したがって、白波再現に向けては、天端の「石の突出高と曲線半径」の設定が最重要事項であり、落水面の凹凸と合わせて模型実験で検証する予定である。
