梅雨明けの猛暑により、管内で「熱中症事故」が5件発生！！

架空線の損傷事故には十分に注意してください！！

もらい事故が多発しています！！

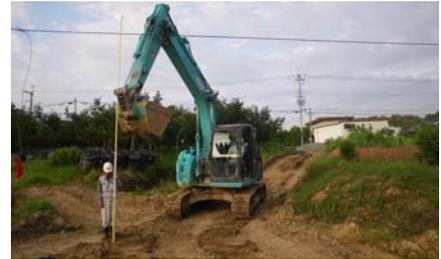
事故状況写真

- ・バックホウにて資材搬入中に、ブームを上げたまま走行し、上空の架空線（メッセンジャーワイヤー）を切断。
- ・切断に伴って、電柱が倒れて家屋3件が損傷。

- ・架空線の近接箇所にも関わらず、バックホウのブームを上げたまま走行したこと。
- ・架空線の明示・防護がなかったこと。
- ・バックホウ運転手の確認が不十分だったこと。

メッセンジャーワイヤー切断により倒れた電柱

- ・架空線の明示・防護を行い、走行の際は必ず目視で確認する。
- ・誘導員を配置する。
- ・架空線付近では、ブームを上げたまま走行しない。

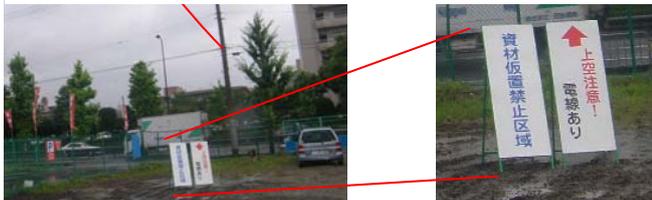
立看板で注意喚起（事故後改善）

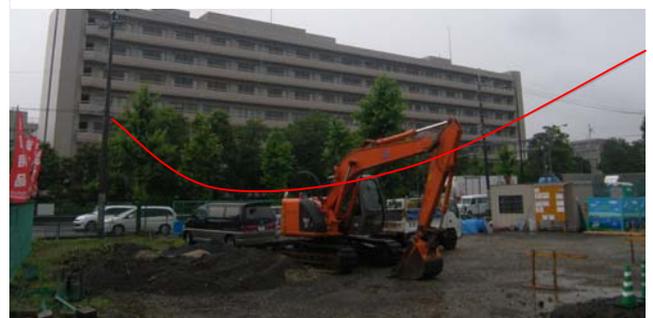
事故状況写真

- ・工事区域で碎石の撤去中、バックホウのアームが、旋回時にNTT引き込み線に接触。
- ・民地側電柱の引き込み線留め金具が外れた。

- ・作業前に架空線の位置とバックホウの位置を確認していたが、刃先に気をとられ、上空の架空線に接触した。

- ・架空線について、注意喚起の看板を設置する。
- ・監視員を配置する。
