熊野川における濁水長期化軽減対策

電源開発株式会社 西日本支店

2. 風屋ダム表面取水設備改造（I期）に伴う濁水発生状況

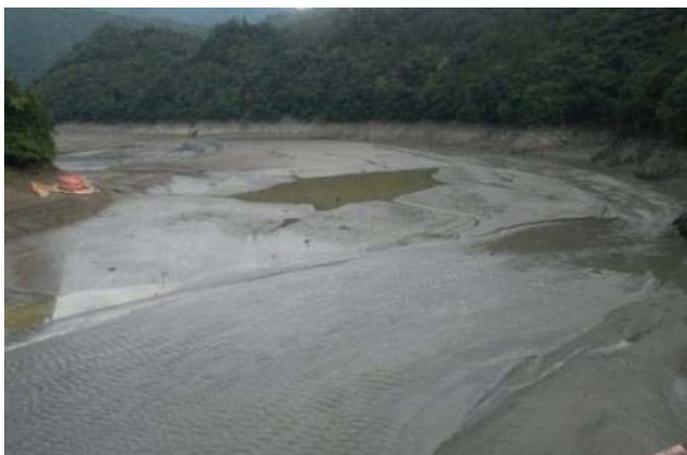
H28. 10. 23 (水位低下前)

- ✓ 風屋ダムの水位低下に伴い、河床が露出し、洗掘されて濁水が発生
- ✓ 風屋ダム放流管の放流能力が小さく、ダムにたまった濁水の早期排出が困難

河床の状況(風屋ダム上流の川津大橋上流側)

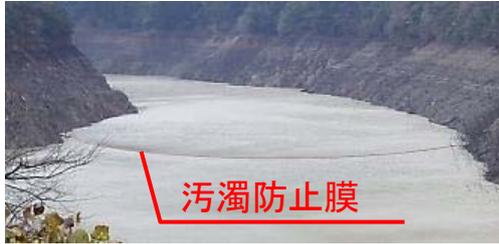
風屋ダム汚濁防止膜 (H28.12.23)

汚濁防止膜による濁水の下層誘導と濁度低減状況を確認

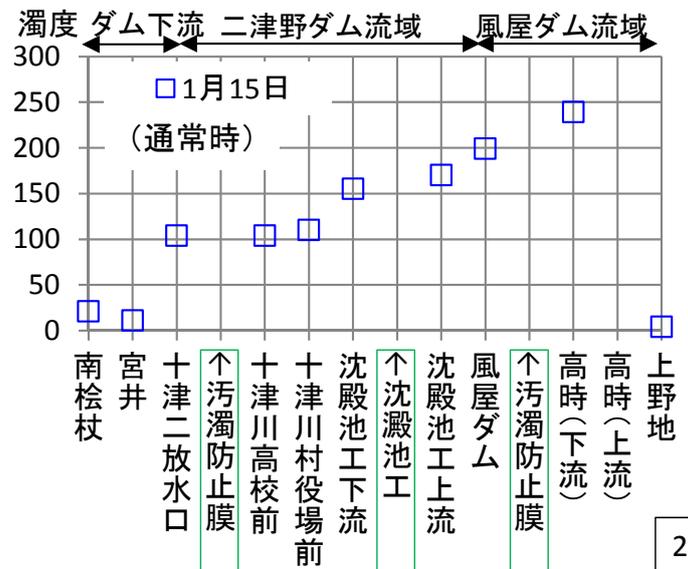
沈殿池工 (H29.1.15)

沈殿池工の上下流で濁度が低減

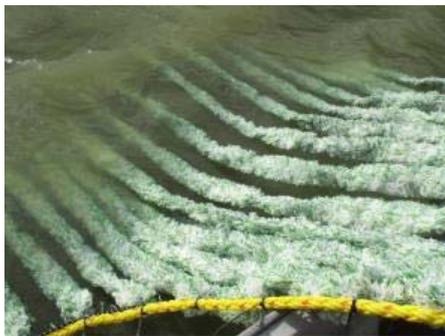
設置時の状況(11月1日)

濁質の吸着を確認

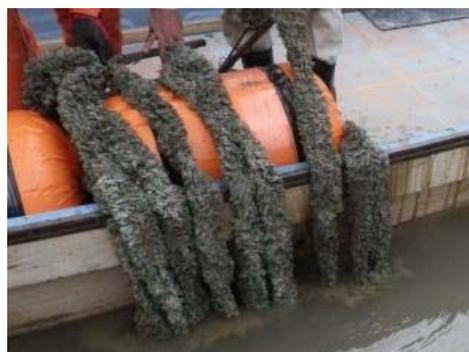
濁質吸着状況(3月30日)

設置後1か月間で、1m当り平均100gの濁質吸着を確認

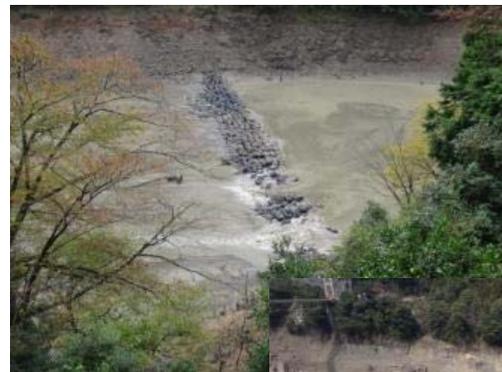
H28.10.17

水位低下の初期は洗掘抑制効果があったと推定されるが、後に、河床洗掘により決壊
