熊野川における濁水長期化軽減対策

電源開発株式会社 西日本支店

熊野川濁水長期化軽減対策の実施状況

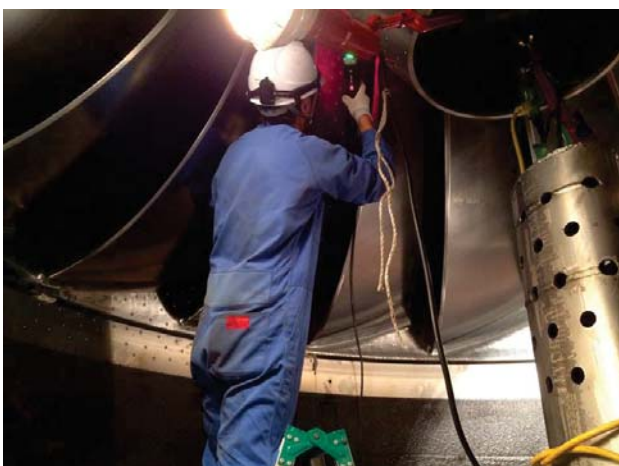
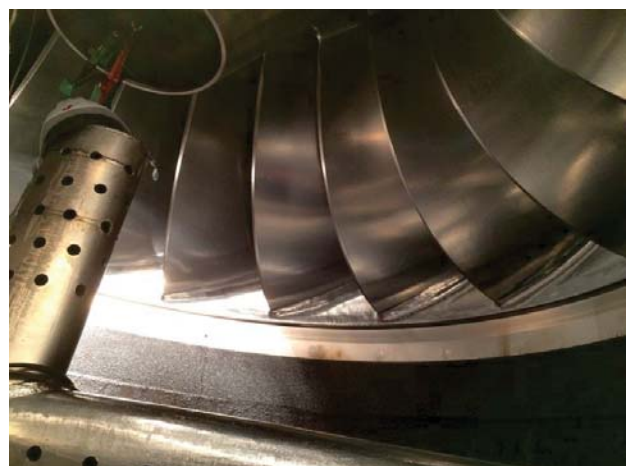
➤ 平成27年6月上~中旬に十津川第二発電所の水車ランナーの臨時点検を実施

① 上記の試運用に伴う水車ランナーの壊食等の影響を確認

⇒ 影響は確認されなかった

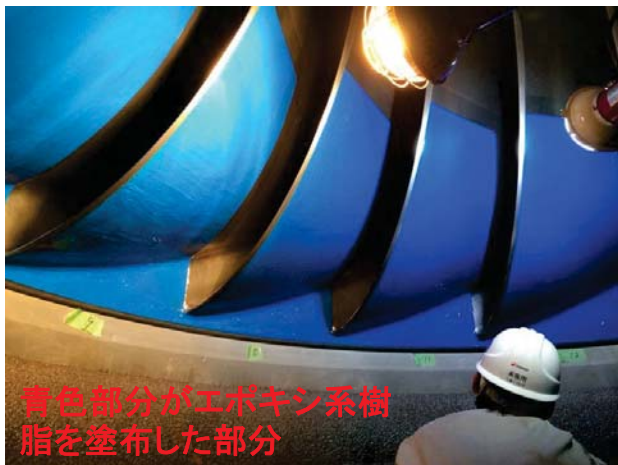
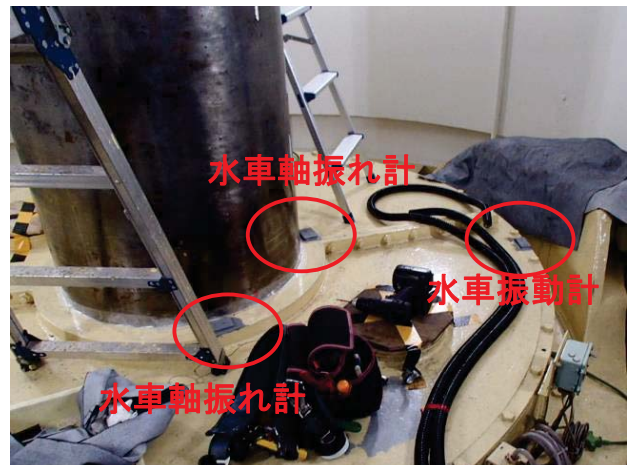
➤ 平成27年6月上～中旬に十津川第二発電所の水車ランナーの臨時点検を実施

② 水車ランナーの壊食軽減対策(エポキシ系樹脂を塗布)を試験的に実施

③ 水車の振動・軸振れを計測する機器を設置

⇒発電機器の監視強化

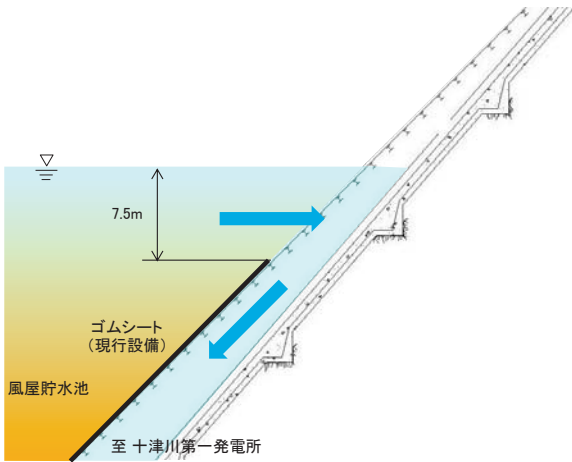
現行設備
(ゴムシート方式)

- 表面取水深(呑口の深さ方向範囲)縮小、ゲートを水位変動に自動追従
⇒ より効果的な清水の取水(下層からの濁水引込の低減)
- 表面取水が可能な範囲の拡大 ⇒ より広い範囲での清水取水が可能
- 取水方法切替時に潜水点検が不要 ⇒ 表面取水と中層取水のタイムリーな切替
- ゴムシート製から鋼製に ⇒ 損傷リスクの低減

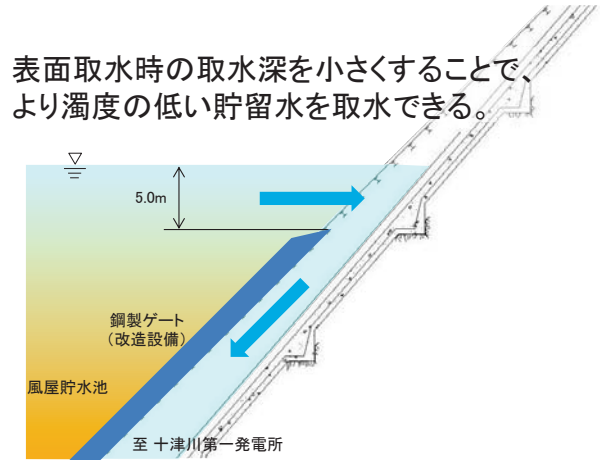
改造設備(計画)
(鋼製直線多段式)

表面取水時の取水深を小さくすることで、より濁度の低い貯留水を取水できる。

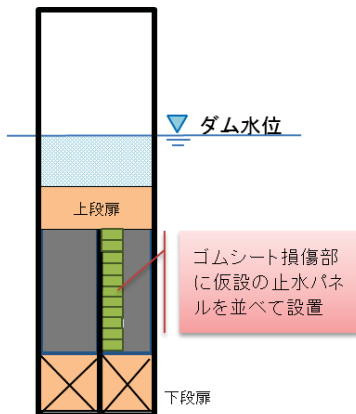
- 平成26年9月20日に上段扉(ゴムシート)の一部損傷が確認された風屋ダム表面取水設備は、10月21日に仮復旧工事を完了。
- 工場で新規製作したゴムシートが完成したことから交換作業を行い、平成27年4月26日に本復旧工事が完了。

仮復旧完了状況
(平成26年10月21日)

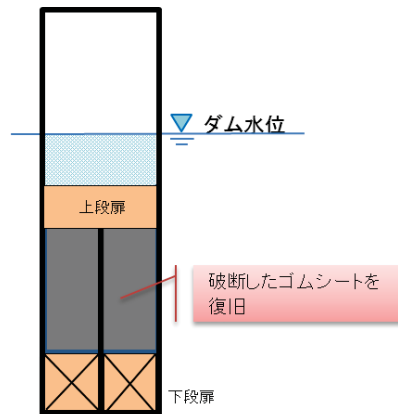
本復旧完了状況
(平成27年4月26日)
