# 河道掘削に伴い整備した 下植野地区ワンド群の長期評価

令和3年11月5日

淀川河川事務所 工務第一課 川口智香

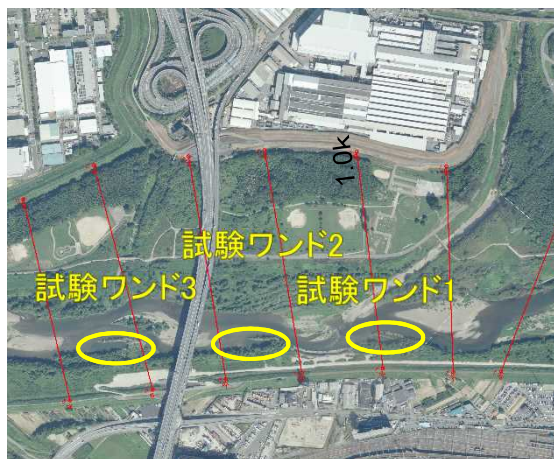
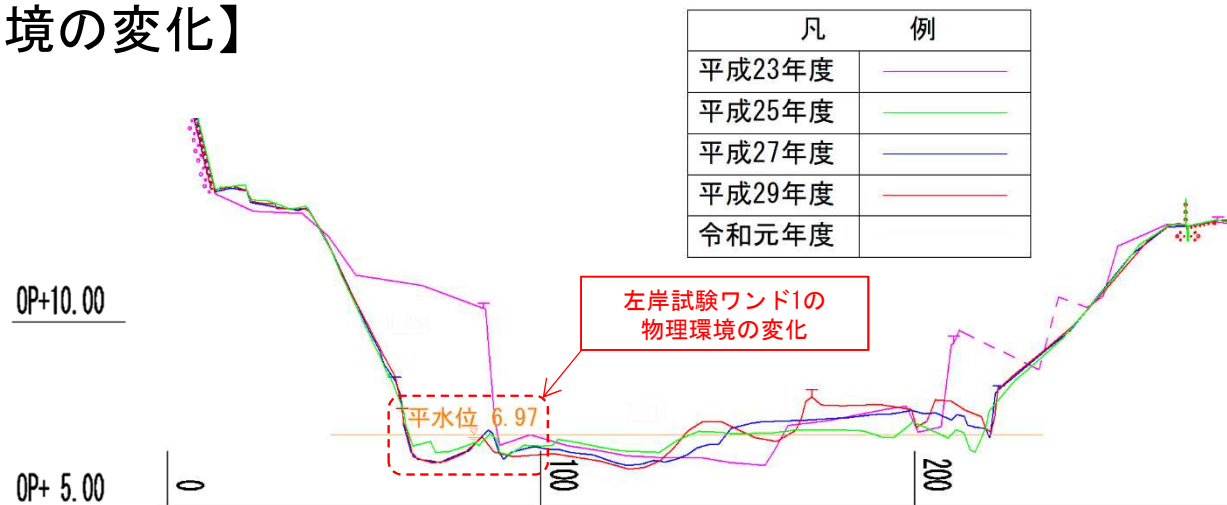
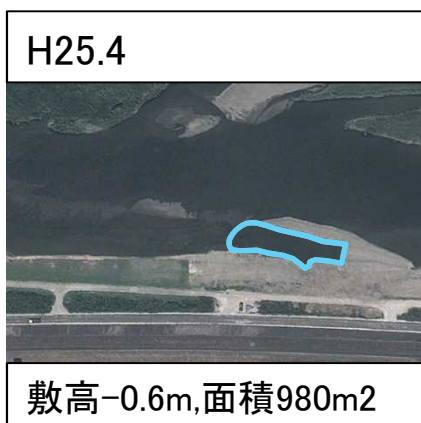
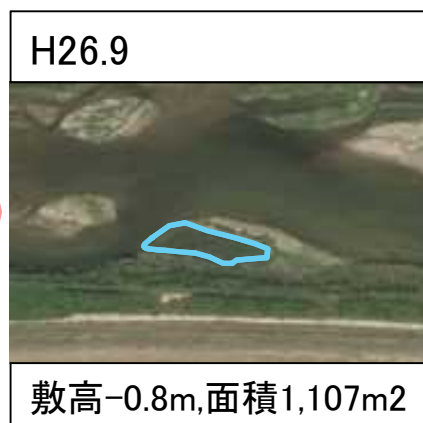
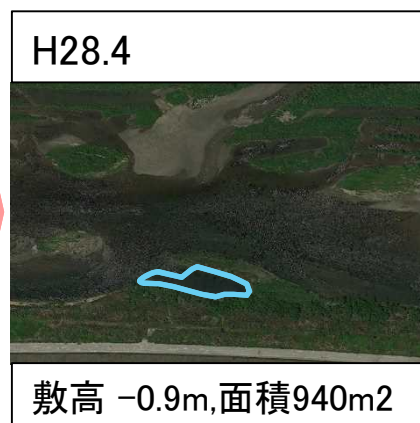
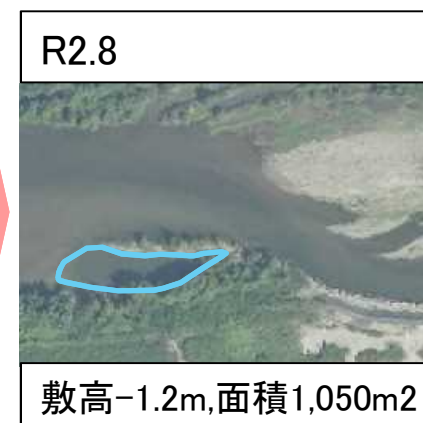
## 【左岸試験ワンド1の物理環境の変化】

- ・ ワンド敷高の変化は試験ワンド2 は-0.3m で概ね維持されていたが、ワンド1と3 は深掘れが進行している。特にワンド3は、-3.0m(R3) と進行が大きい。
- ・ 冠水頻度は、計画通り、試験ワンド2、試験ワンド1、試験ワンド3 の順で高い頻度 (H28調査)であった。

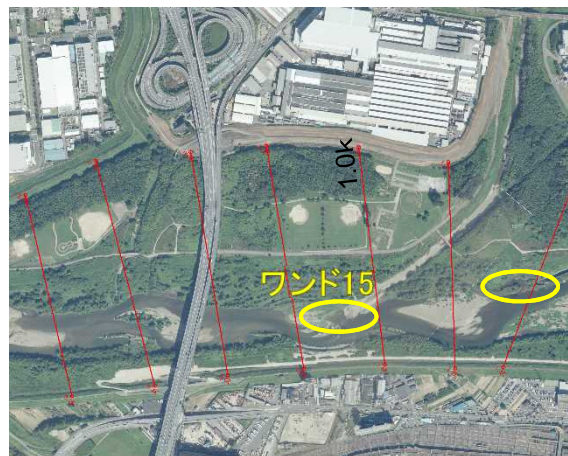
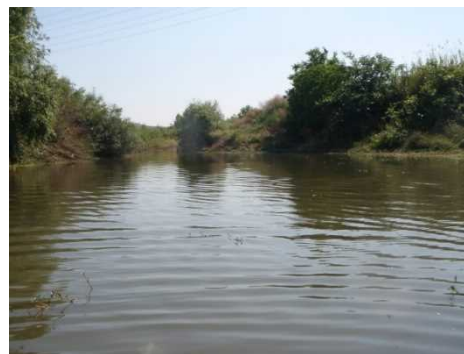
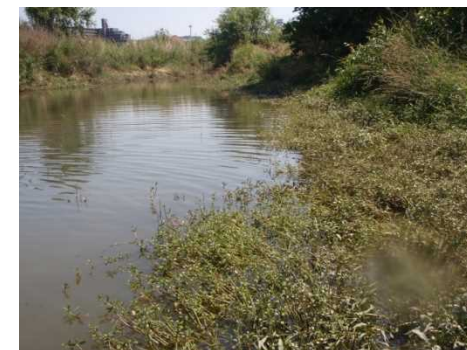
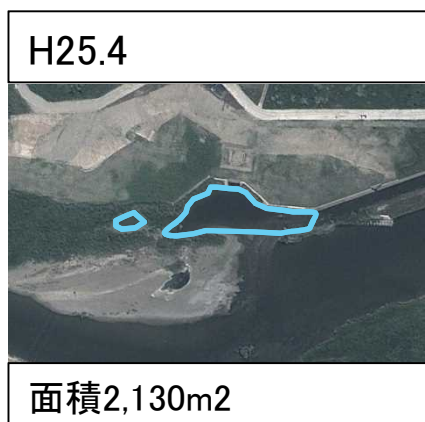
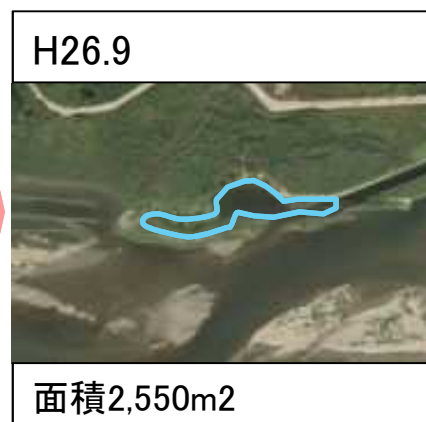
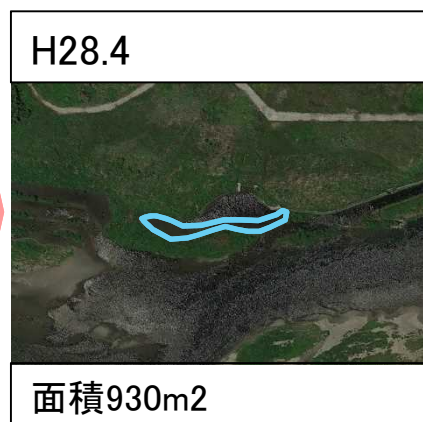
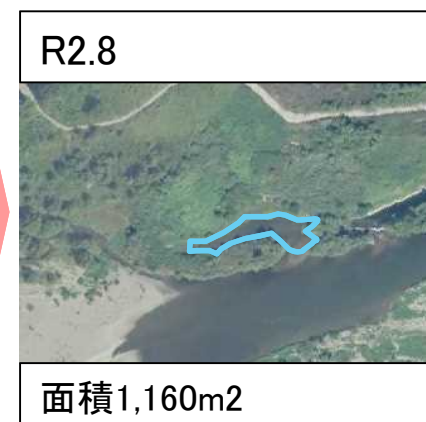
## 【右岸ワンドNo.16-17の物理環境の変化】

- ・河道掘削前より存在していたNo.15~17ワンド(No.16はたまり)の形状は概ね維持され、ヨシやヤナギ類、イネ科等の植生で覆われており、水草は樹木のオーバーハングにより日陰が維持されている。

本川との開口部は10~15m程度、最深部の水深は0.6m。水際にはヨシやヤナギ類、イネ科植物などが繁茂し、岸際は樹木の日陰が形成。(R3調査)

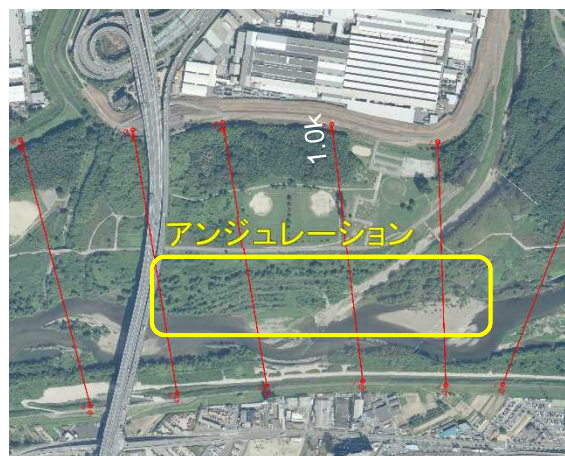
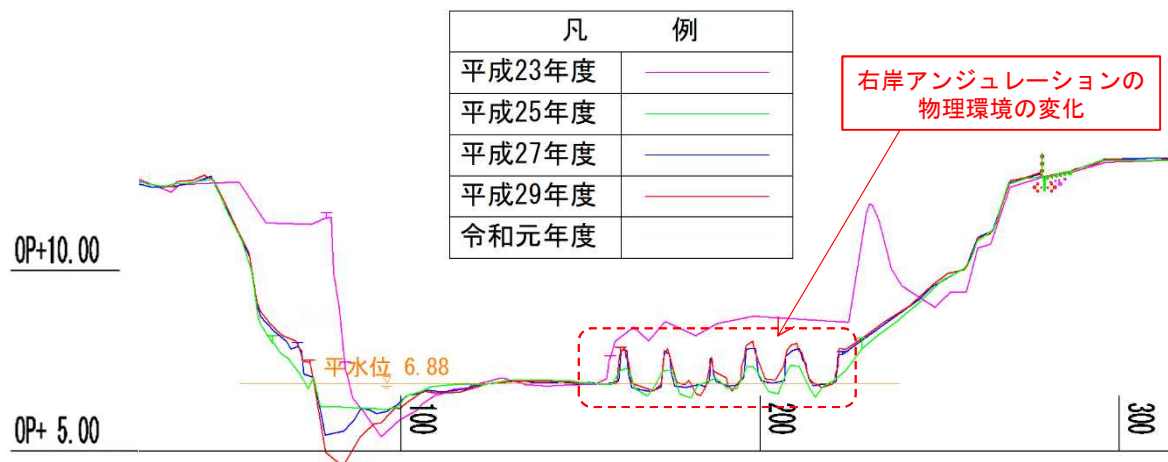
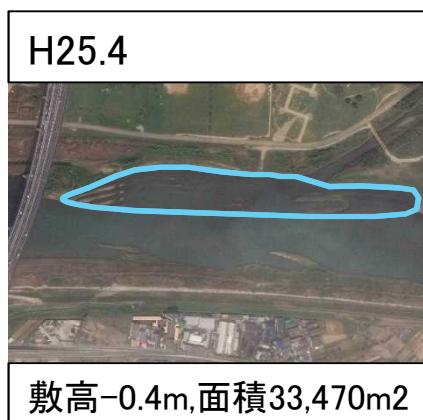
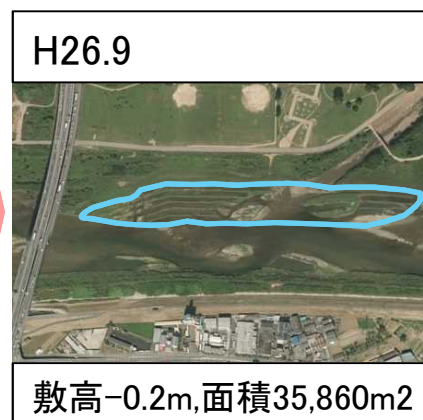
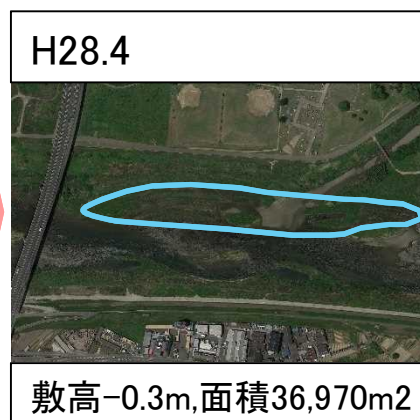
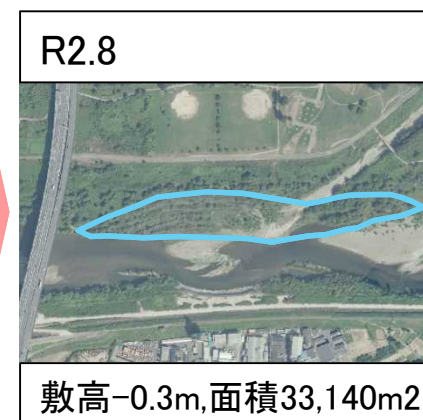
## 【右岸アンジュレーションの物理環境の変化】

- ・アンジュレーション上下では多様な環境が創出され、流れが緩やかな場所では、個体数は少ないもののヨドゼゼラの繁殖を確認(H28調査)した。
- ・岸側に近い水路では流れが緩やかで砂泥～泥環境となり、本川側に近い水路では流れが速く砂礫～礫環境となるなど、多様な環境が創出された。

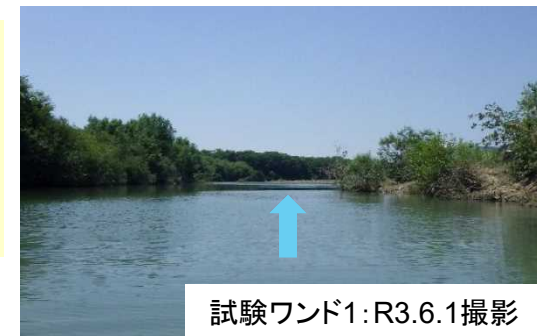
- ・施工直後からヨドゼゼラの生息・生育環境が創出されている。
- ・コイ科魚類の生息環境として機能している。
- ・二枚貝(イシガイ科)の生息数が少ない。

- ・フナ属、ニゴイ属、コイ科等の稚魚が多く確認されている。
- ・産卵母貝となる二枚貝(イシガイ科)の周辺からの供給が少ない。
- ・冠水頻度が低く(計画時5回/年)、深掘れした試験ワンド3では、オオクチバス等外来魚の優占比率が高い。

- ・フナ属、オイカワ、カマツカ、ニゴイ属等が多く確認されている。二枚貝は未確認である。
- ・いずれの試験ワンドでもオオクチバスが確認されている。

- ・コイ科魚類の稚魚等の生育場として機能している。
- ・タナゴ類の定着は現時点では困難と考えられる。
- ・冠水頻度を9～18回/年とし、水深も浅く保つ。
- ・オオクチバス(外来魚)の定着が懸念される。

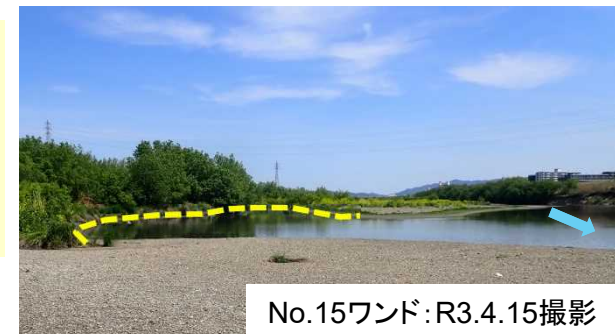
- ・既存のヨドゼゼラの生息環境への影響は回避できた。
- ・施工前は生息未確認のワンドでも、生息を確認した。
- ・既存の環境を維持できている。

- ・施工前後で確認種数に大きな変化はみられなかった。
- ・産卵母貝となる二枚貝(イシガイ科)の個体数が少い。
- ・No.16-17ワンドは外来種の個体数比率は時期によって60～80%の高い優占率となっている。

- ・施工による大きな影響を回避
- ・タナゴ類の定着は困難
- ・浄化センターからの高い水温の排水が外来魚の生息しやすい環境となっている(ワンド17)

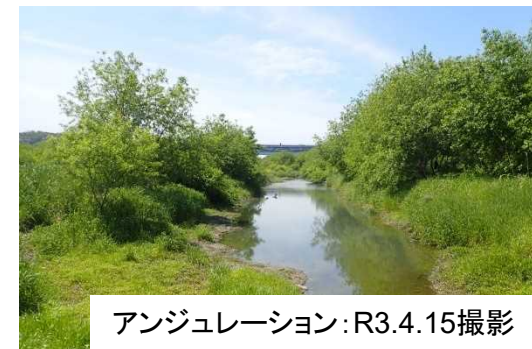
- ・施工直後から、ヨドゼゼラの生息環境が新たに創出した。
- ・多様な生息環境が、多様な生物の生息場となっている。
- ・多様な生息環境となっている一方で、今後ヤナギの樹林化が懸念される。

- ・当初の狙いどおり、多様な生息環境が創出された。
- ・ヤナギが出水時に緩流域を作り、遊泳力の小さい魚類の避難場所となっているが、一方で樹林化による治水への影響が懸念される。
