川上ダム建設所における オオサンショウウオ遡上路の利用実態と改良

(独) 水資源機構 川上ダム建設所
川崎 彩花

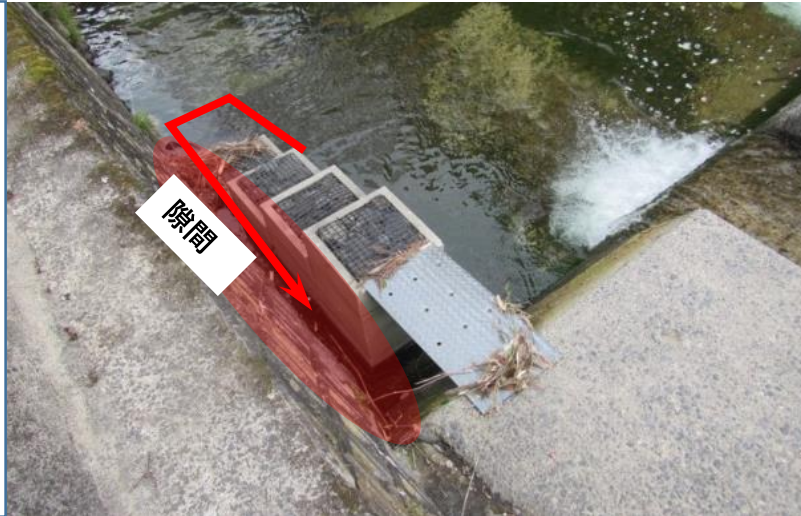
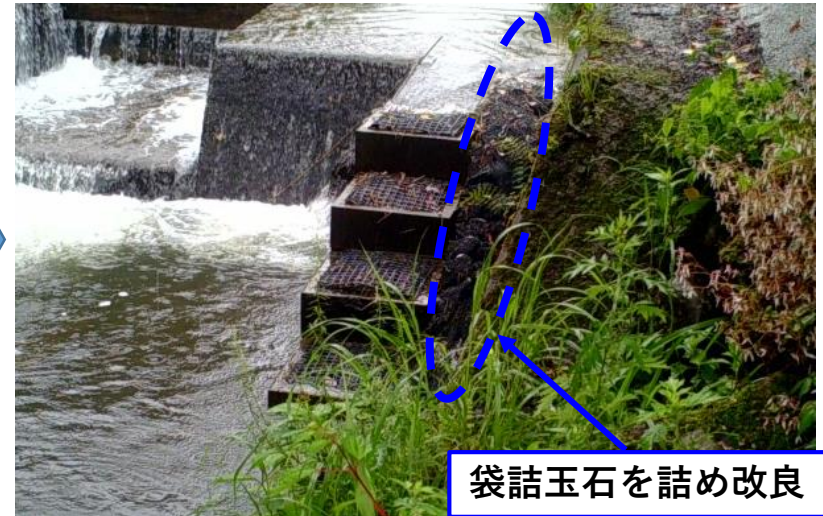
B
井
堰

- ・ 遡上路と擁壁の隙間に停留し、遡上しない
→ (改良) 隙間を袋詰玉石で埋める

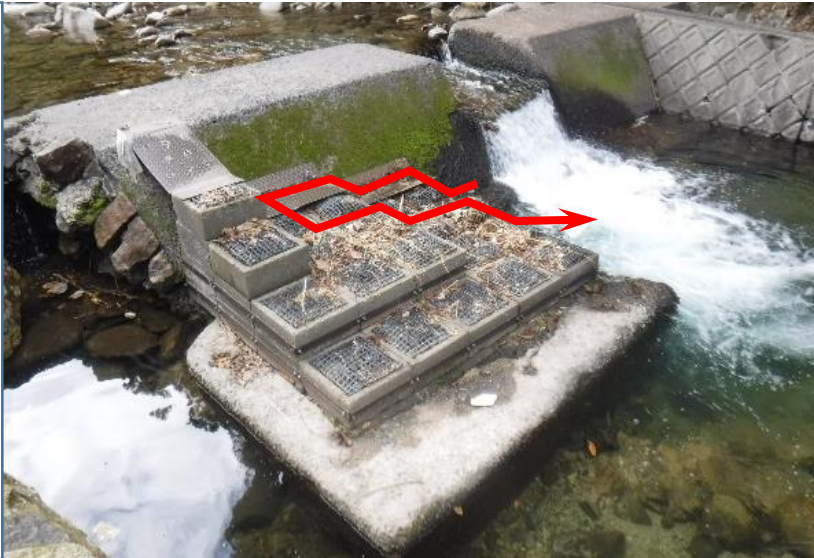
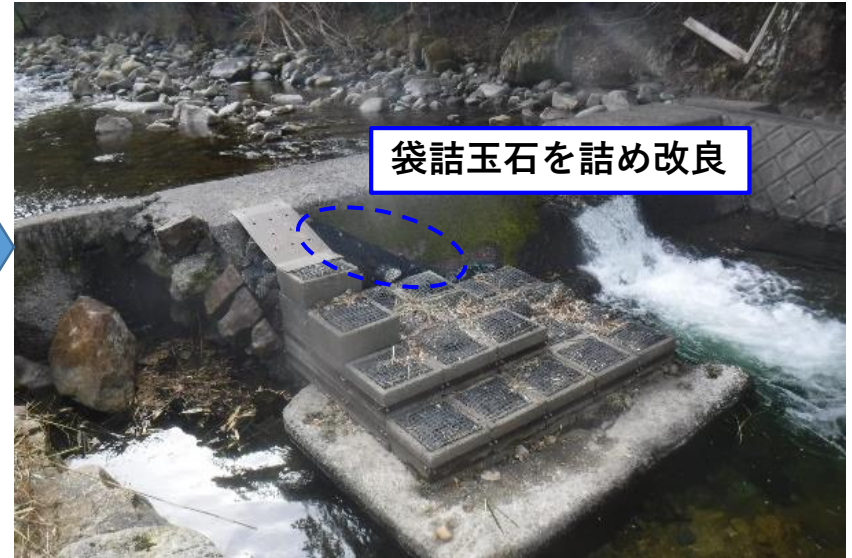
E
井
堰

- 遡上路と堰の隙間で停留し、遡上に至らない
→ (改良) 隙間を袋詰玉石で埋める

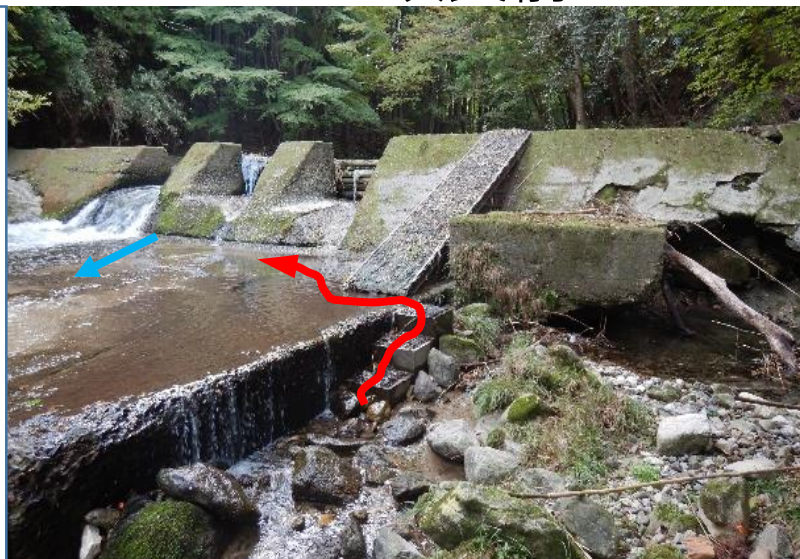
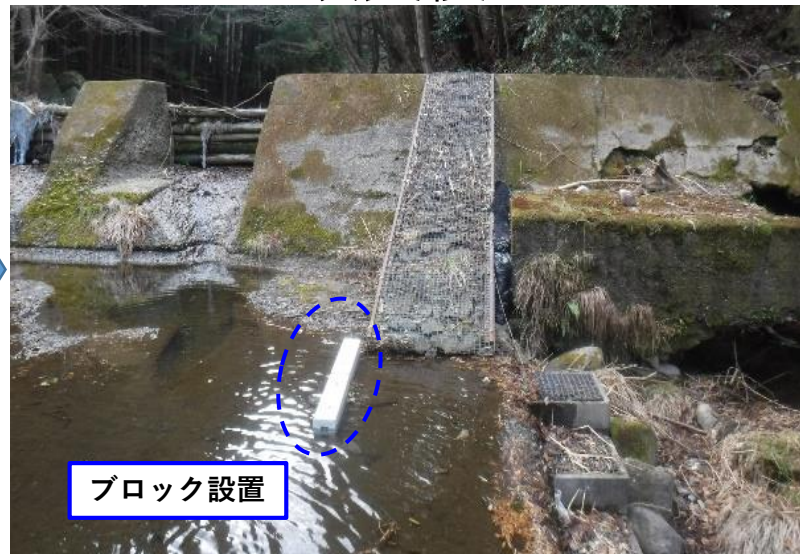
F
井
堰

- ・ 階段式の遡上路を利用するも、斜路式は利用せず
対岸に移動
→（改良）斜路式へ誘導するためのブロックを設置

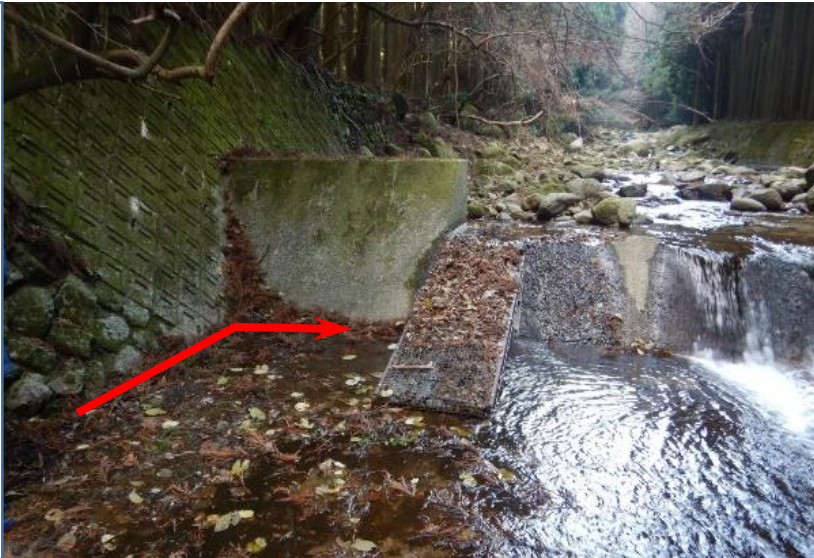
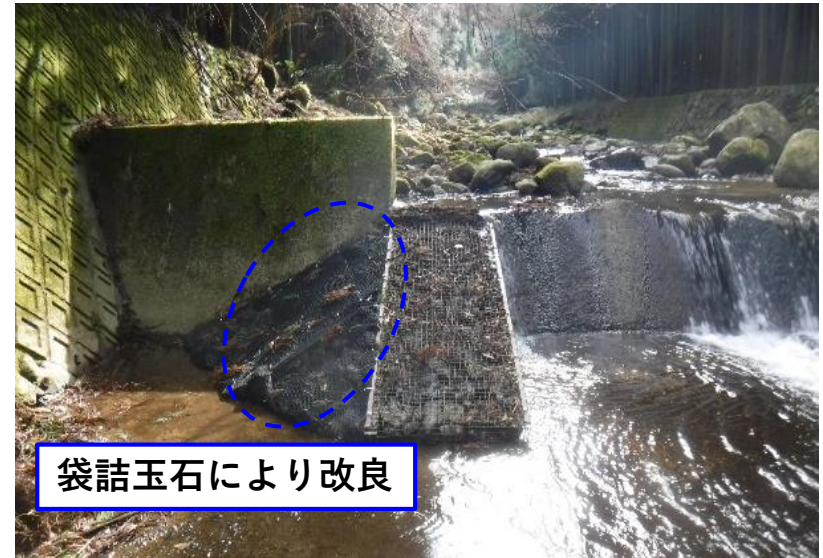
井堰

- ・ 遡上路の側方への停留を確認
→ (改良) 遡上路の側方に袋詰玉石を設置し、横方向からのアクセスを容易にした。

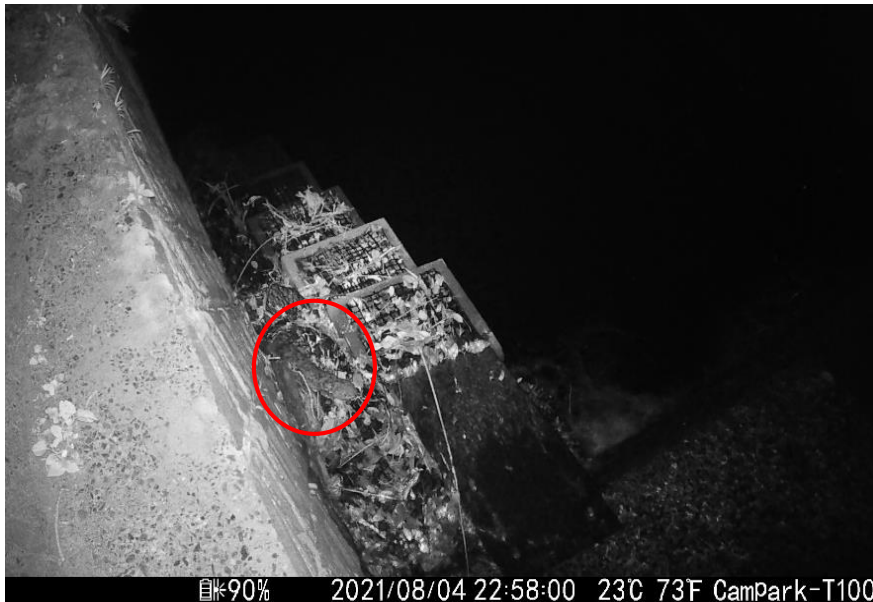
B井堰の遡上

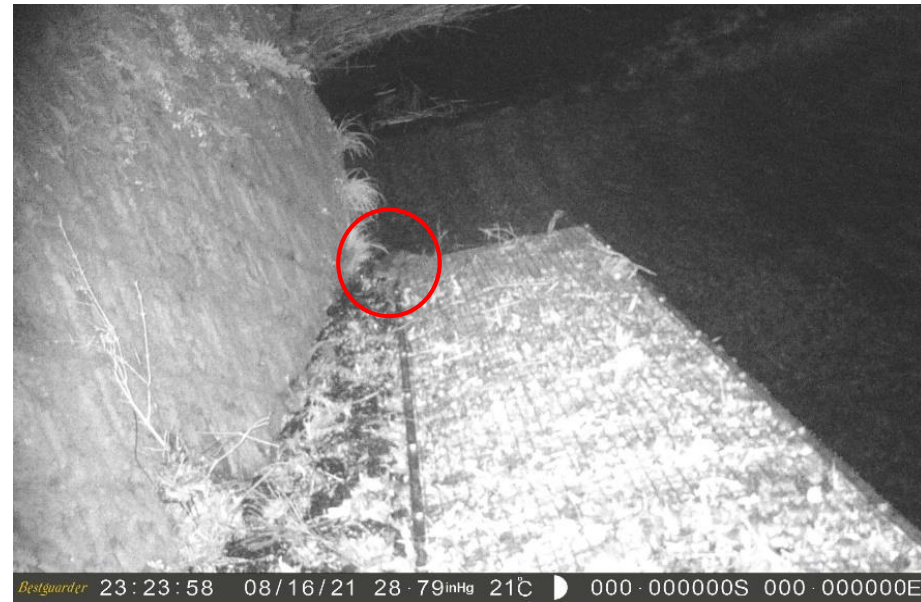
C井堰の遡上

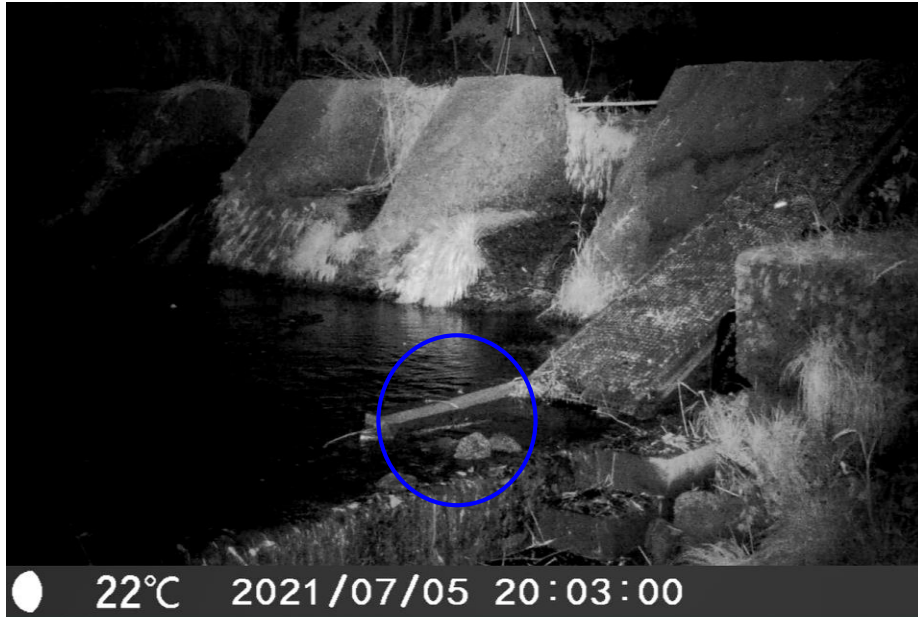
F井堰 遡上せず

- F井堰の遡上路への誘導は確認出来ず
- I井堰は横方向からのアクセスし遡上を確認

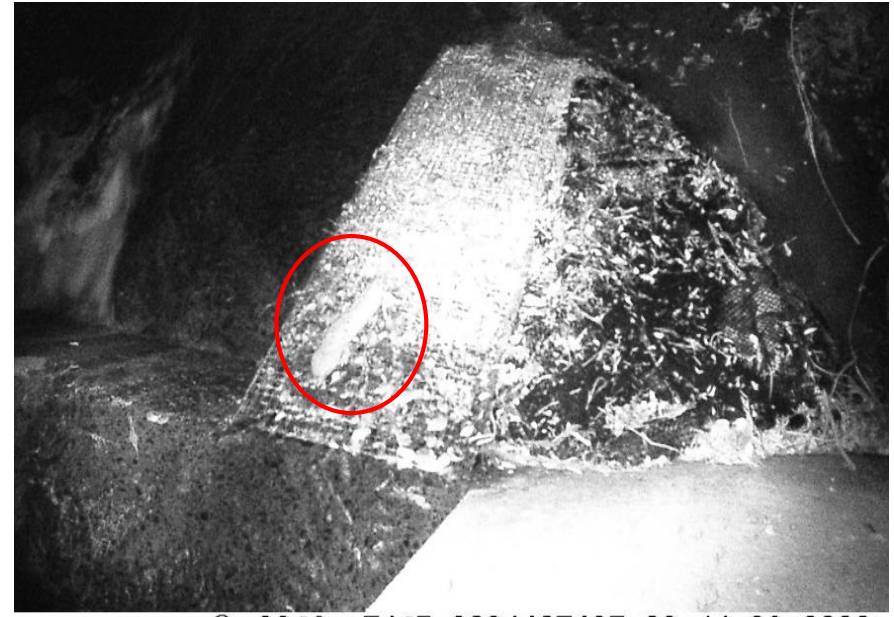
I井堰 遡上 (初)
