3. 鎌谷川流域

3.1 課題総括図

3.2 河川環境の変化要因と影響

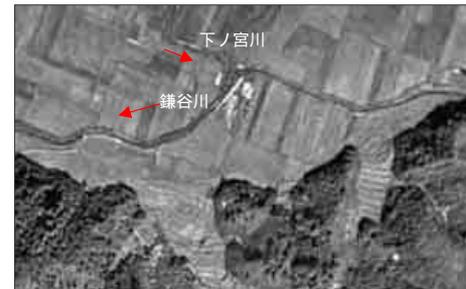
昭和 22 年の航空写真
堤防には、植生が繁茂していることから土羽の堤防と推測される

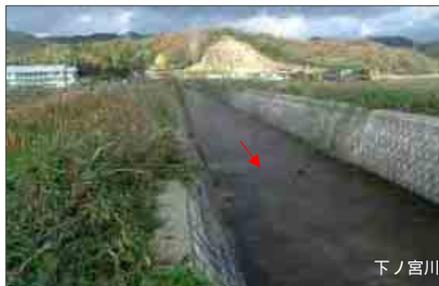
下ノ宮川の状況
コンクリート三面張りである

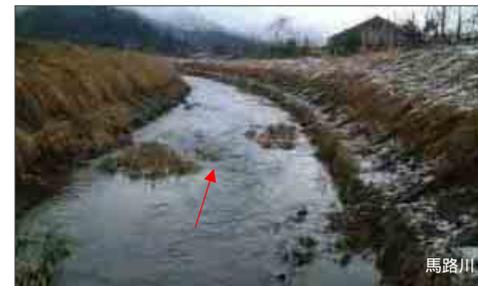
馬路川の状況
法枠コンクリート護岸となっている
河床の一部に植生も見られるが、馬路川橋付近はコンクリート三面張である

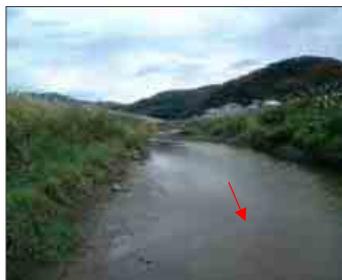
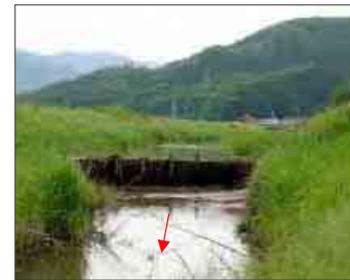
鎌谷川では、灌漑期に馬路川合流点下流の3箇所に簡易井堰が設置され、流況が変化し、流れが緩やかになるため、土砂が堆積しやすい状況にある。庄境橋から馬路川合流点の間は、その傾向が顕著であり、堆積した土砂によって河床環境が変化し、ドジョウ等の水生生物の生息環境が悪化していると考えられる。また、源流域の表層地質が風化しやすい性質を持つ花崗岩であるため、土砂生産量が多い傾向にあると言える。

庄境橋上流と上庄境橋の間に設置される簡易井堰

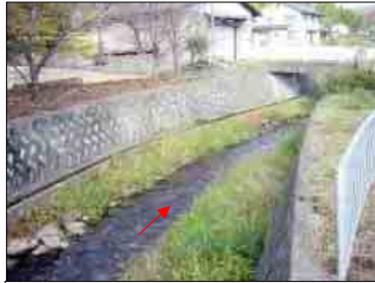
取水前の状況
比較的流量も多く水深も深い

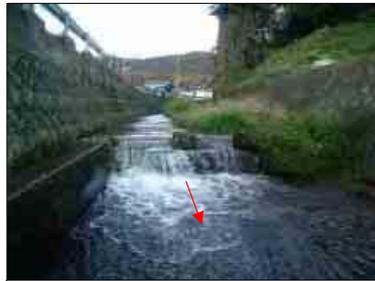
取水堰の状況
取水により河川流量が減少

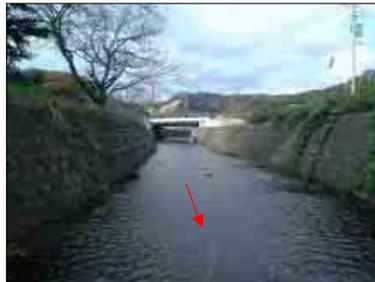
取水後の状況
水深5~10cmで単調な流れとなっている

下ノ宮川は、灌漑期に簡易井堰が設置され、特に三江小学校から鎌谷川との間の河川流量が減少し、浅く単調な流れとなり、魚類の生息・移動に必要な水深も確保されない。

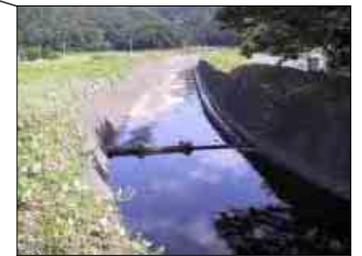
濁水時の取水の状況。
井堰の下流は河川流量がない

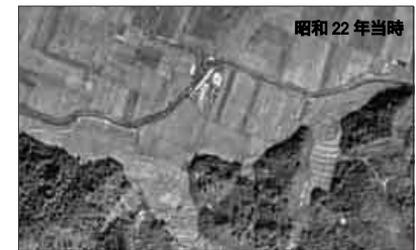
昭和22年当時

築堤がされていない。また、水田は区画がはっきりしていないことから湿地であったと推測される。

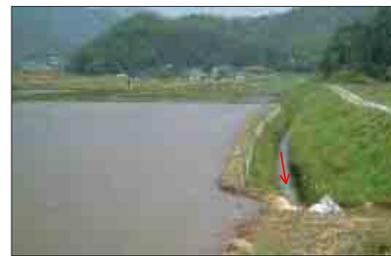
鎌谷川堤防の農業排水路（堤脚水路）とビオトープ水田

- ・樋管 は連続しているが水深が確保されていない。（灌漑期には水深が確保される）
- ・樋管 の既設水路は連続性がある。
- ・樋門の接続部は落差解消の対策として、自然石を用いたスロープを設置している。しかし、樋管内の水深が浅くスロープ部では流速が速く泡立ちが生じているため対策が必要。
- ・水路と水田の落差は約 2m 程度あるため連続性は欠如しているが、田んぼビオトープ実施箇所は、水田魚道が設置され水路と水田との連続性を確保する取り組みが実施されている。
