# 4. 六方川・穴見川

## 4.1 課題総括図

## 4.2 河川環境の変化要因と影響

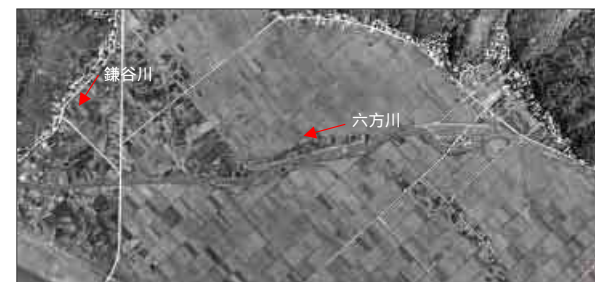
中江井堰から上流部の状況  
コンクリート護岸により水域と陸域の連続性が分断されている

・河岸・河床の多自然化(中江井堰より上流、穴見川)  
 六方川においては、護岸上に覆土を行い、法面を緑化する。また柳技工等により覆土の流出を防止する。同時に河床の掘削も行い、流下断面を確保するとともに、多様な河床環境を再生する。穴見川においても、堤体機能を確保しつつ、河岸の多自然化を行う。

・湿地の創出  
 中江井堰より上流のコンクリート護岸の多自然化に伴い、水際部に湿性環境を創出する。

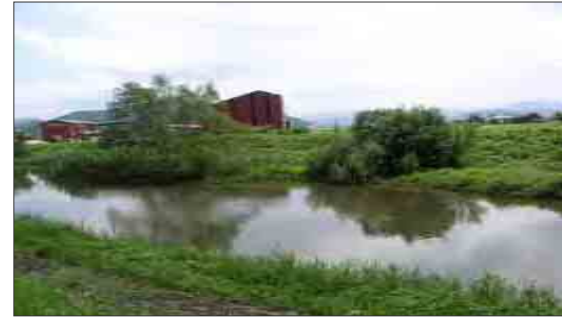
河道流量が少なく河川水が循環していない

・水質・底質の把握と必要に応じた改善(中江井堰より下流)  
 地域住民と協働で、現状の水質・底質の状況を調査する。その結果を基に、必要に応じた改善を地域と一体になって取り組んでいく。

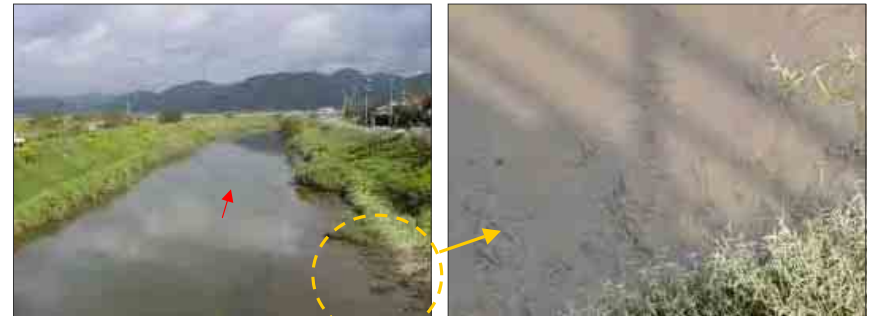
低水路端部の底質は泥質である。タニシが多く見られる。

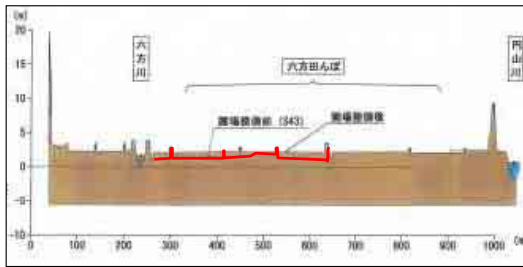
圃場整備による田面の高上げ（30cm以上）

農作業の効率化による地下水位の低下

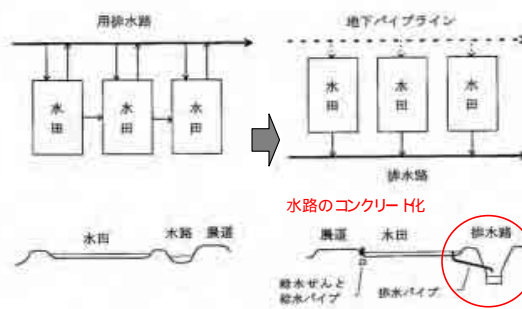
- ・ 用排水の分離
- ・ 田面と排水路の落差
- ・ 水路のコンクリート化

- ・ 水田の乾田化による湿地の減少
- ・ 連続性の欠如
- ・ 自然水路の消失

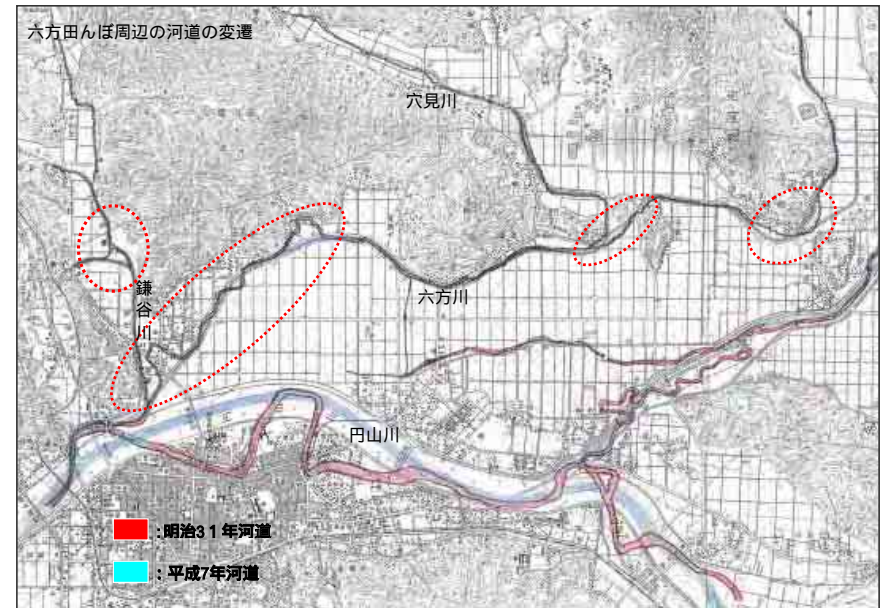
#### 河川の直線化による湿地の減少

明治31年と平成7年の地形図を比較すると六方川、鎌谷川では図中の○の箇所が大きく変化している。六方川の下流域は干潮区間と一致し、蛇行していることから湿地性の植物が繁茂していたと考えられる。上流域は河道をショートカットした箇所、近年の工事によると思われる。このように、六方川流域では湿田であった田んぼや河道内の湿地環境が少なくなったと推測する。

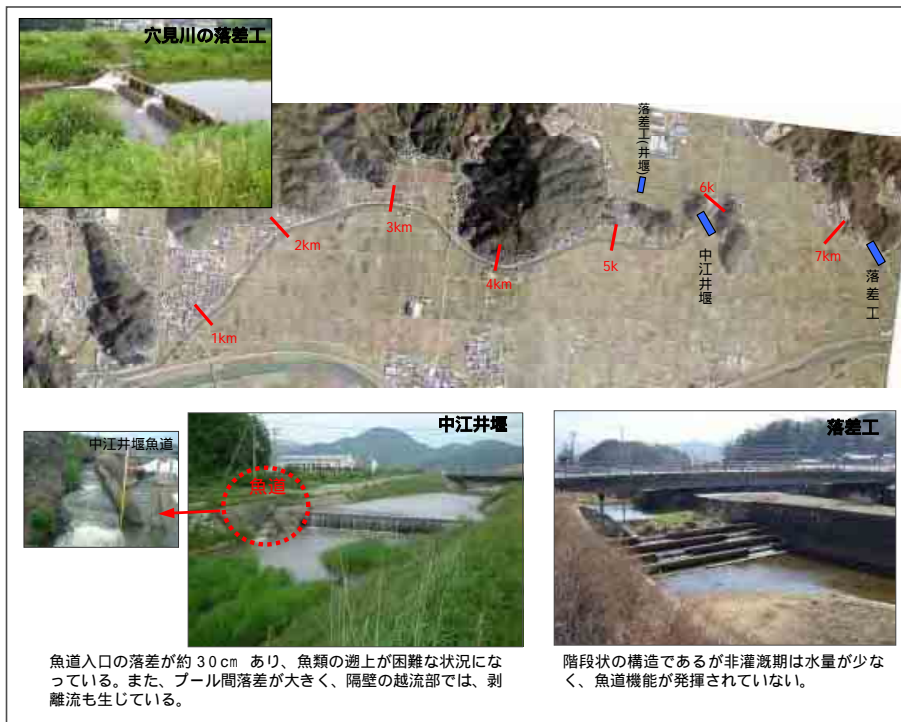
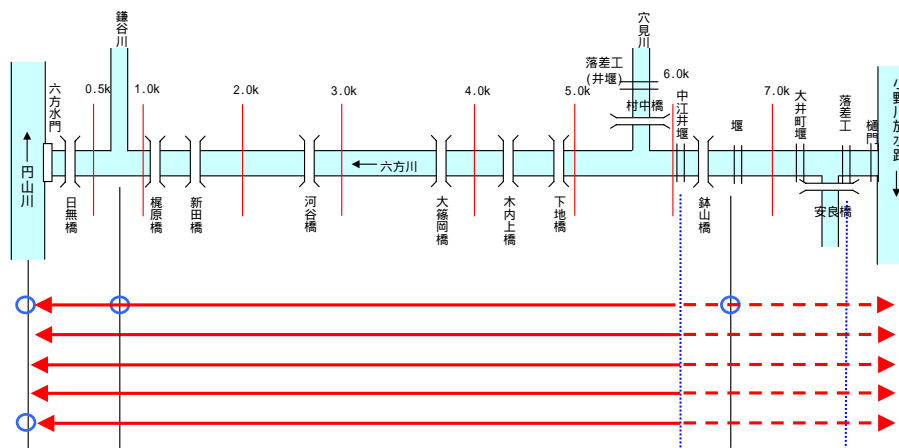
魚類の分布状況

六方川では、灌漑期に堰を立ち上げ農業用水の取水が行われるため、河川の上下流の連続性が分断される。中江井堰には魚道が設置されているが魚道機能を発揮していないため魚類の移動が困難な状況となっている。また、旧六方川との合流部に落差工が設置されており、これも魚類の移動を困難にしている。

穴見川においても鎌谷川と同様の簡易井堰が設置されている箇所がある。これは落差工上に設置されるため、灌漑期のみならず非灌漑期においても、魚類の移動が困難な状況にある。

既設魚道を改善する。  
 ・プール間落差  
 ・隔壁の数、間隔、高さ、形状の改良  
 ・魚道長の延長 等

既設魚道を改善する。  
 ・切り欠き形状  
 ・プール形状 等
