令和元年度 紀の川流域懇談会

紀の川水系河川整備計画に基づく事業等の進捗点検 に関する報告

和歌山河川国道事務所
紀の川ダム統合管理事務所

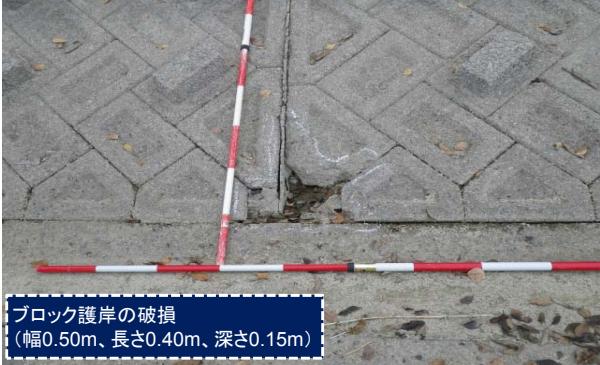
進捗状況 (1. 堤防、 護岸等の 維持管理 状況)	<p>【B, C, D区分の事例】</p> <ul style="list-style-type: none">・B区分 (H27年度点検、44.80k+80m) 破損状況

<p>ブロック護岸の破損 (幅0.50m、長さ0.40m、深さ0.15m)</p>・C区分 (H27年度点検、44.80k+50m) 破損状況

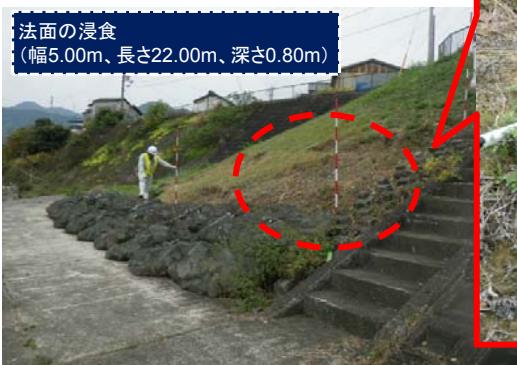
<p>法面の浸食 (幅5.00m、長さ22.00m、深さ0.80m)</p>

管理① (2/2)
	<ul style="list-style-type: none">・平成30年度は、補修実施箇所は無かった。・河川維持管理計画に基づき日常の維持管理を実施している。・河川管理施設の老朽化等から毎年のように損傷箇所を発見している。補修については、損傷の規模や緊急性等を考慮し、実施している。

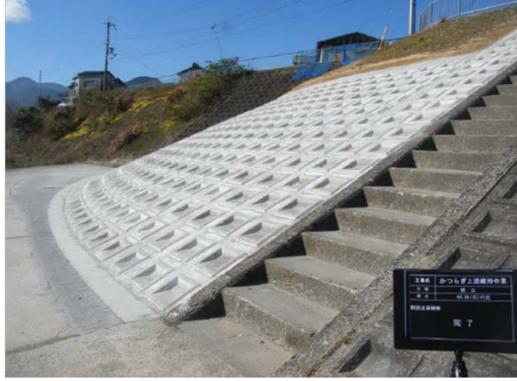
<p>補修工事※の実施後</p>

<p>※小田地区法面補修工事 L=22m (H28年度)</p>
