5-6-16左岸61.0+320~61.4+140(五條市)

5-6-17左岸61.0+320~61.4+140(五條市)

5-6-18右岸61.6+150～61.8+150(五條市)

5-6-19 栄山寺橋周辺の環境

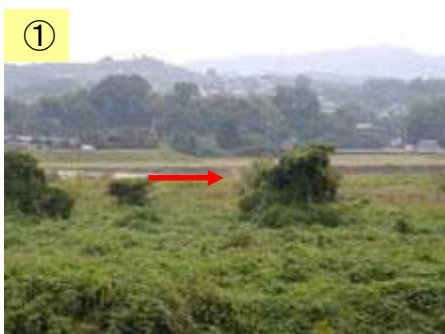
① 築堤工事が未実施

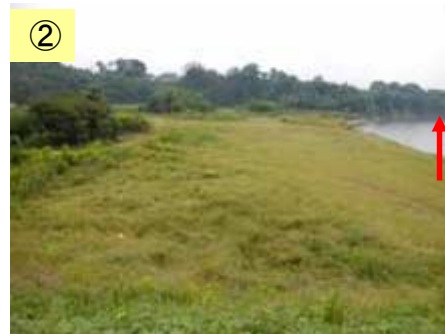
② 築堤工事が未実施

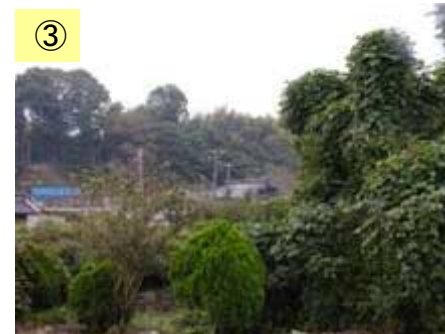
③ 人家が立地している

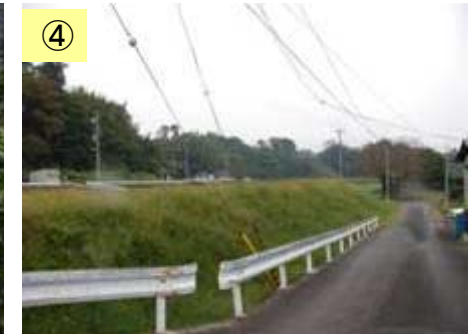
④ 田畑が広がっている
