キトラ古墳に関する検討について

(抜粋 第7回 古墳壁画保存活用検討会 資料)

キトラ古墳壁画の保存修理について

キトラ古墳におけるこれまでの発掘調査で判明している主な事柄

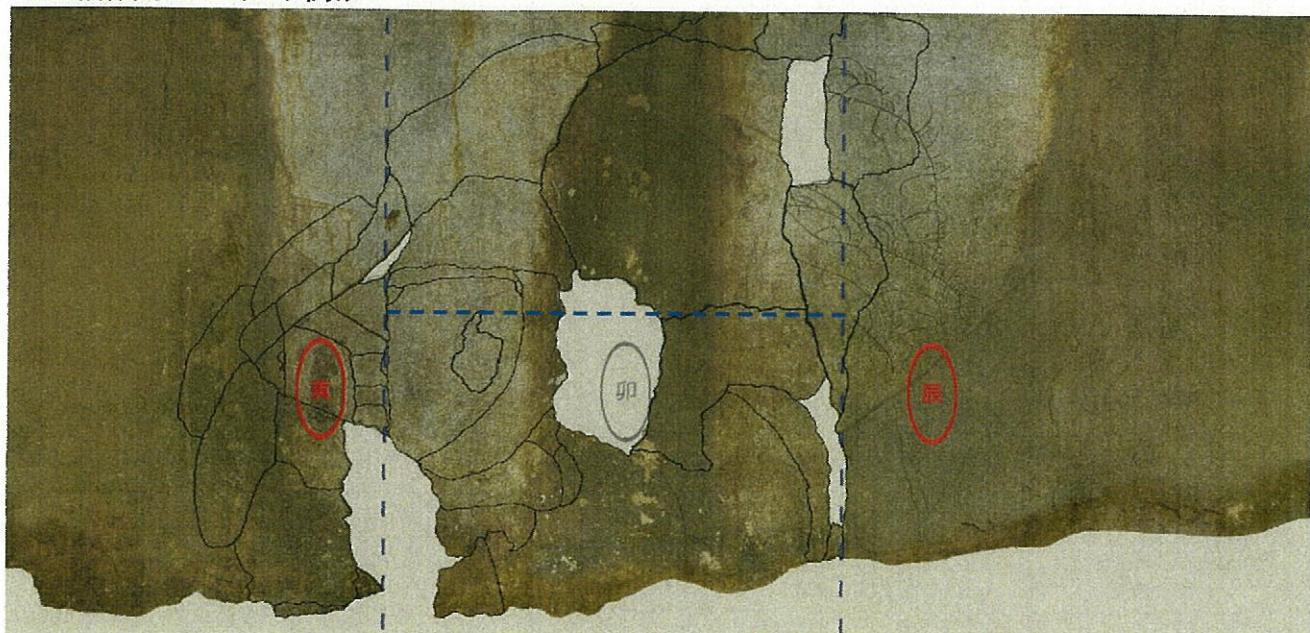
東 壁

原則として石材単位を目安に再構成するが、各壁画の状況に応じ、個々の対応が必要な部分もある。例えば、東壁・西壁・南壁の具体的な再構成単位は、下図イメージのように、取り外した漆喰片の形状を勘案する必要がある。ただし、展示活用の際には、壁面を一体として見せることが可能である。

発見時から存在が確認されていないもの

存在が確認されているもの及び想定されるもの

石材の継ぎ目

取り外した漆喰片の接合部分

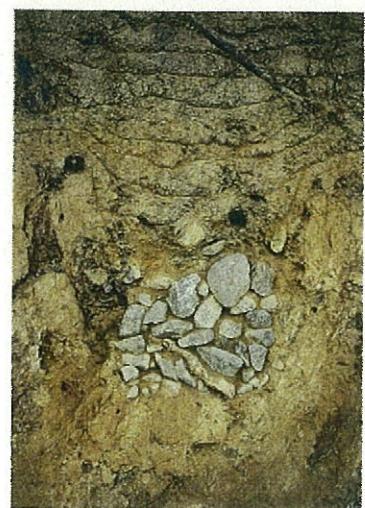
南側斜面 暗渠排水溝（南から）

成果：①墳丘版築層と石を詰めた暗渠排水溝
②下段直径13.8m、上段直径9.4m、高さ3.3mの二段築成の円墳
版築によって築成されていること

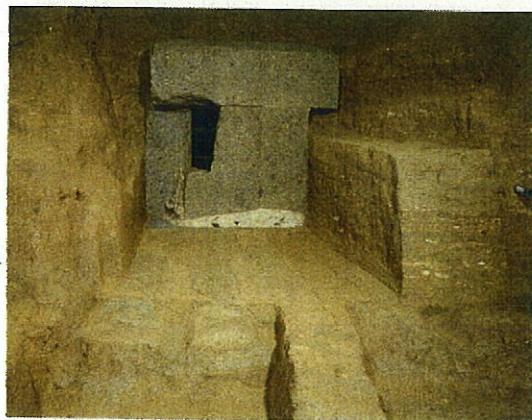
墓道部完掘状況（南から）

成果：①墓道は幅約2.35～2.65mで、推定全長5m

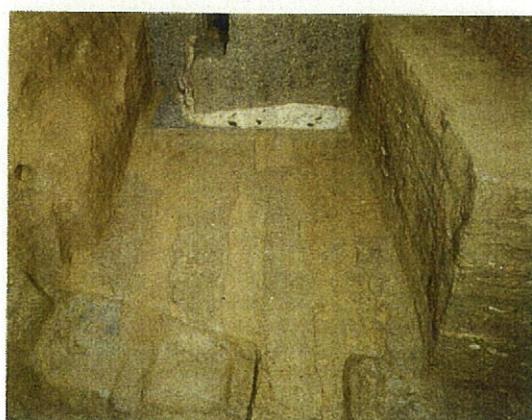
コロのレール痕跡と柱穴（南から）

墓道床面に南壁の石材を運ぶためのコロのレール痕跡4条

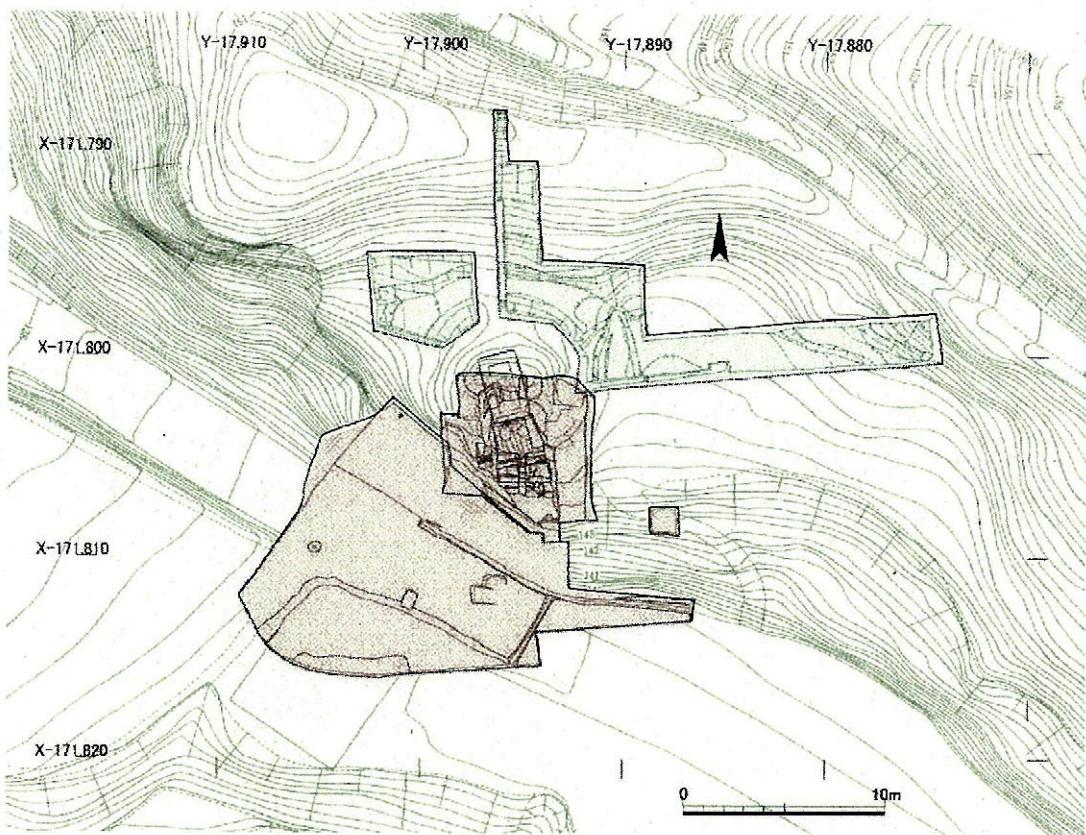
キトラ古墳発掘調査区

(□は明日香村調査(平成9～10年)、■は文化庁他調査(平成14～16年))

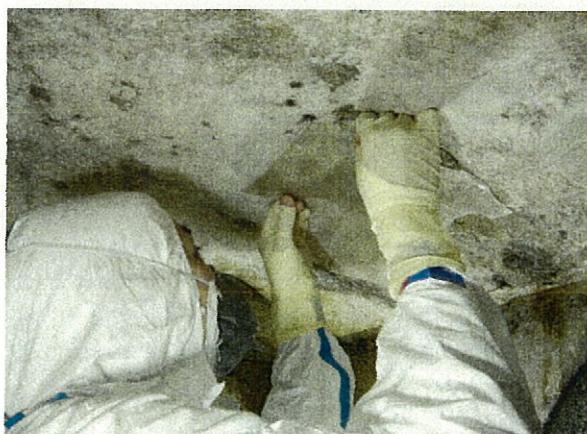
表打ちの状況

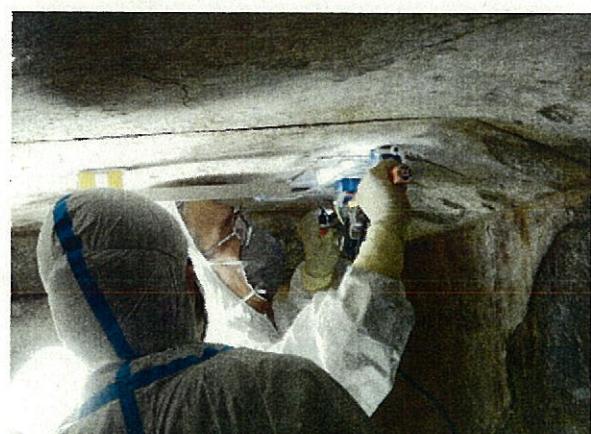
ダイヤモンド・ワイヤソーの使用（天井）

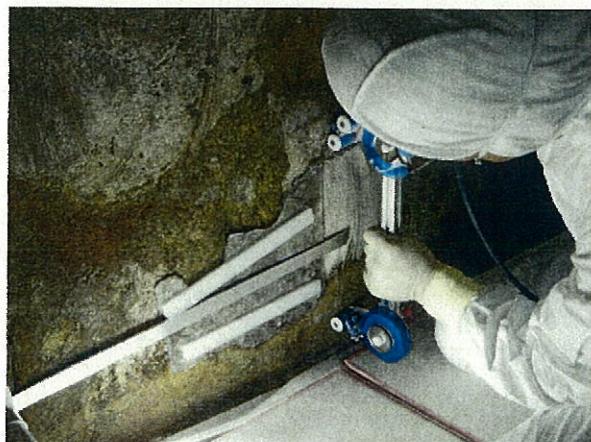
ダイヤモンド・ワイヤソーの使用（東壁）

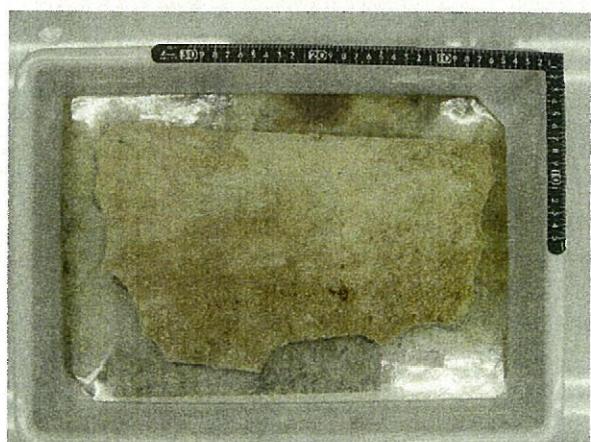
取り外した漆喰片（天井）

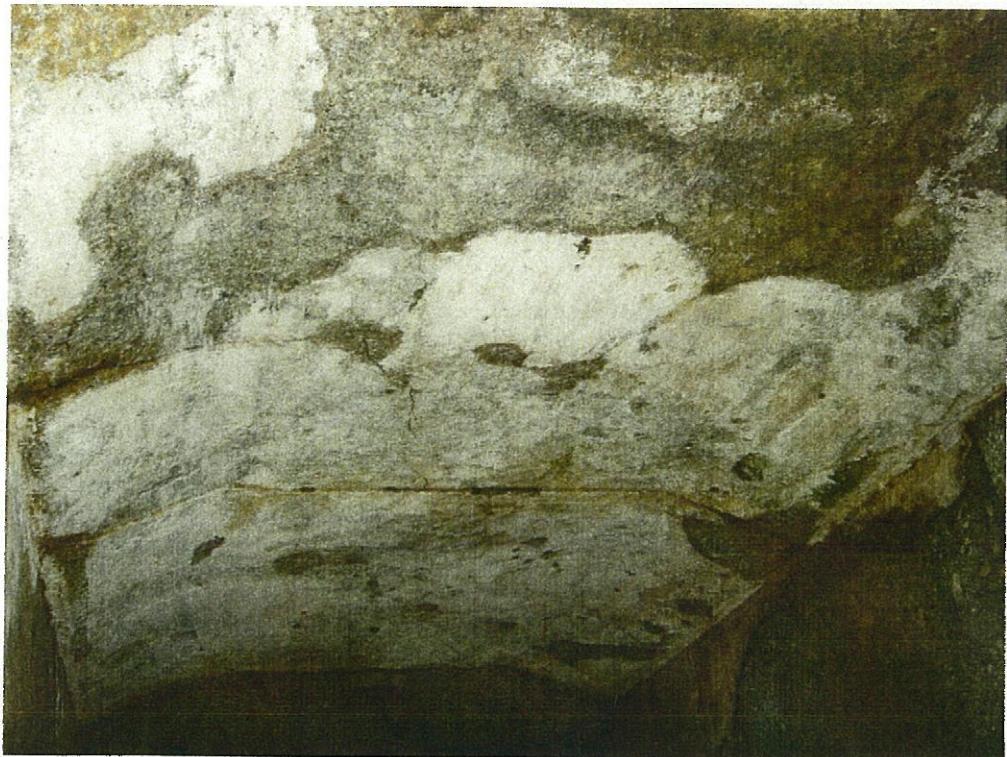
天井取り外し終了後

平成21年10月19日（月）～12月4日（金）にかけて天井北側を中心として余白漆喰の取り外しを実施した。作業は順調に進み、天井部分の漆喰の取り外しが終了した。

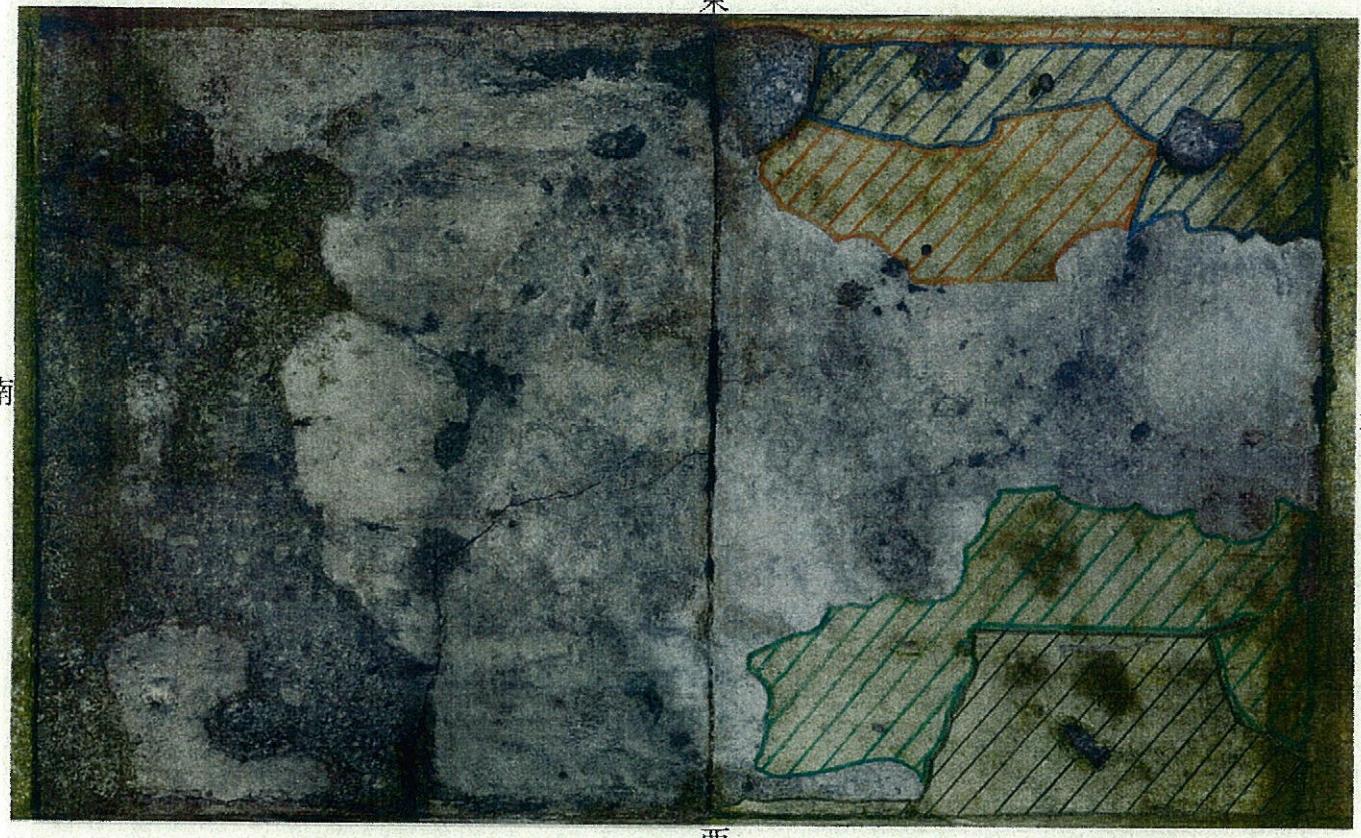
10月19日～10月23日取り外し箇所
-

10月26日～10月30日取り外し箇所
-

11月2日～11月6日取り外し箇所
-

11月16日～11月20日取り外し箇所
