平城宮跡歴史公園 第一次大極殿院 南門復原整備工事

南門復原工事の概要

南門とは…

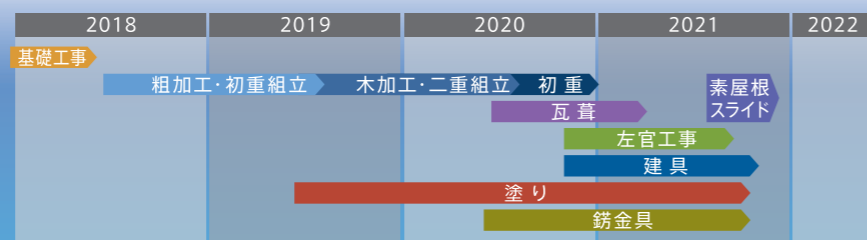
■南門建物全体工程概要

工期：2017年11月~2022年3月
構造：木造 五間三戸二重門
建築面積：449.81 m²
延べ面積：195.68 m²
最高の高さ：20.00 m
軒の高さ：14.14 m

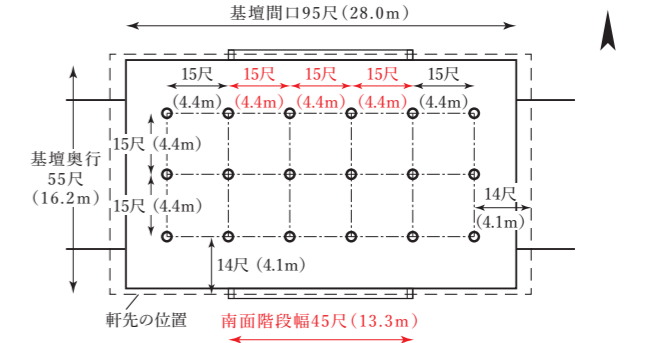
復原平面模式図

南門の主要な部分の発掘調査は、奈良文化財研究所が昭和48年(1973)と平成17年(2005)に行いました。
南門の遺構は後世に大きく削られており、柱の位置を直接示す痕跡は確認できませんでした。しかし、建物下の基礎(基壇)の地盤改良の痕跡と、基壇の側面を覆う石材(基壇外表)や階段の痕跡、屋根から落ちる雨水を受ける溝(雨落溝)を検出し、基壇と階段の大きさが判明しました。
北面の階段は改修が多く、当初の大きさがつかめませんでした。南面の階段で当初の大きさがわかり、復原研究の大きな手がかりとなりました。
このように、発掘調査で得られた南門についての情報は、基壇と階段の大きさ、および雨落溝のみでした。ただし、南門の基壇は、間口に対して奥行の割合が比較的大きいという特徴があります。こうした特徴は、深い軒をもつ重層の建物にとまなう傾向があることがわかりました。
これらの手がかりをもとに、まず、南面階段の幅から間口中央部の柱位置を復原しました。そして、文献史料や絵画資料、発掘類例、現存する古建築の分析等に加え、屋根の形やその張り出し(軒の出)、柱上の木組み(組物)といった、建物の上部構造を一体的に検討し、柱配置を復原しました。
こうして、全体の大きさは間口5間×奥行2間、柱間は間口・奥行とも15尺(4.4m)の二重門に復原しました。
