(2) 築地回廊の版築に関する構造実験についての報告—版築土の配合に関する検討経過
過去及び他の版築の文献調査

大極殿院築地回廊版築振動台実験 試験体製作速報

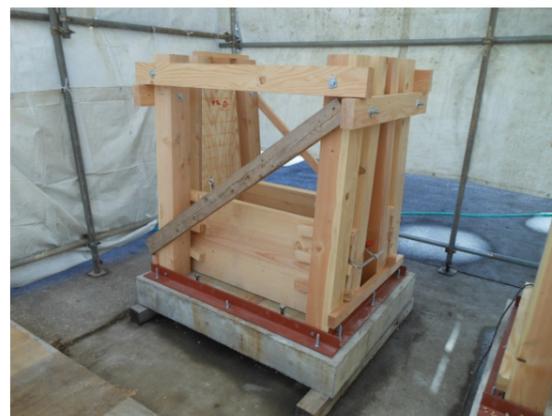
試験体型枠

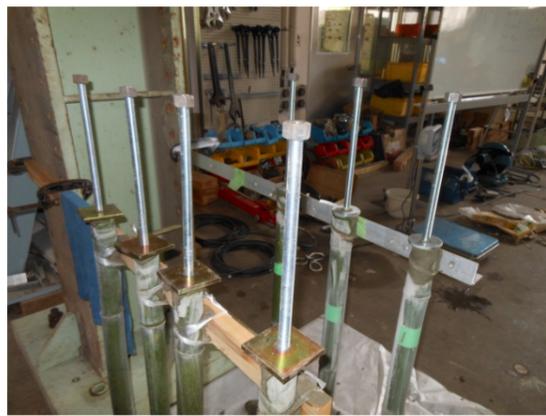
竹の中にM16全ネジボルト挿入モルタル充填

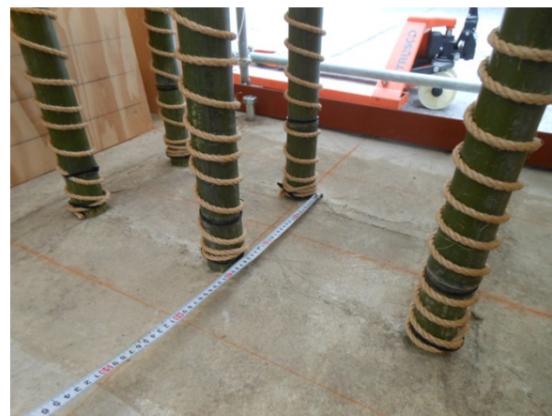
竹に麻縄を巻いた状況

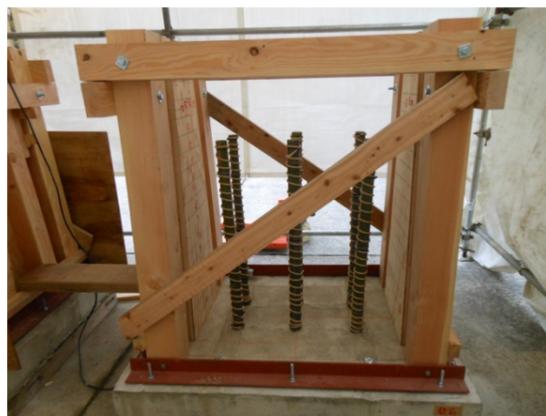
内部(鉄筋+竹補強)セット状況

試験体 No	補強仕様
A-N	補強無し
A-A1	外部炭素繊維シート補強
A-A2	内部 鉄筋+竹補強

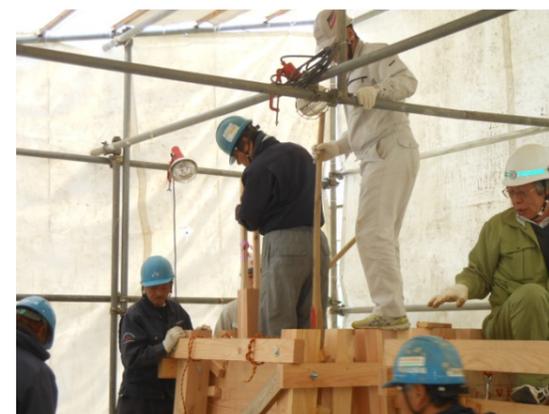
搗き状況

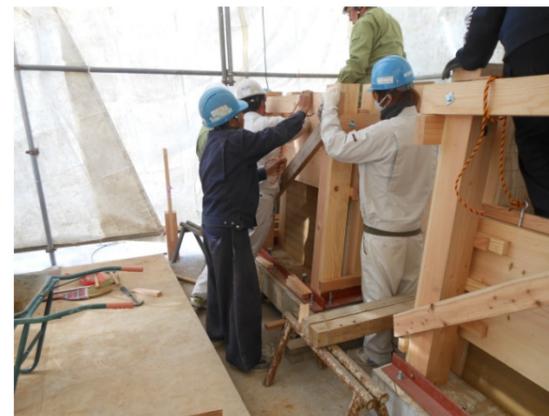
型枠上げ作業中

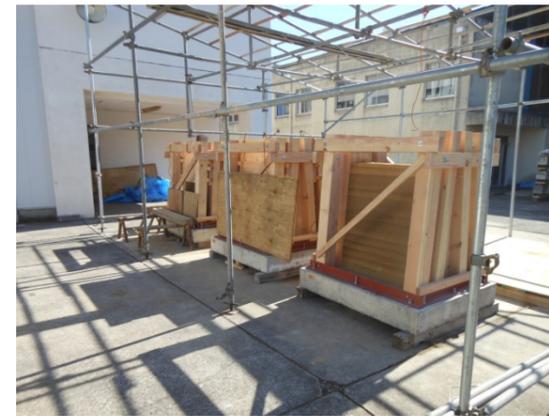
3体搗きあがり

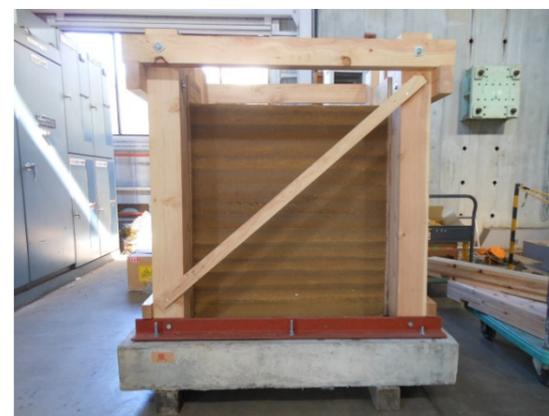
試験体完成

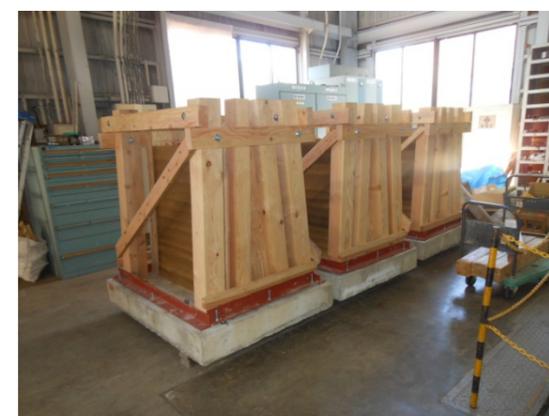
試験体3体養生中
