令和7年  
モニタリング調査結果と環境保全措置について

令和8年3月

近畿地方整備局 足羽川ダム工事事務所

# 足羽川ダム建設事業 事業概要

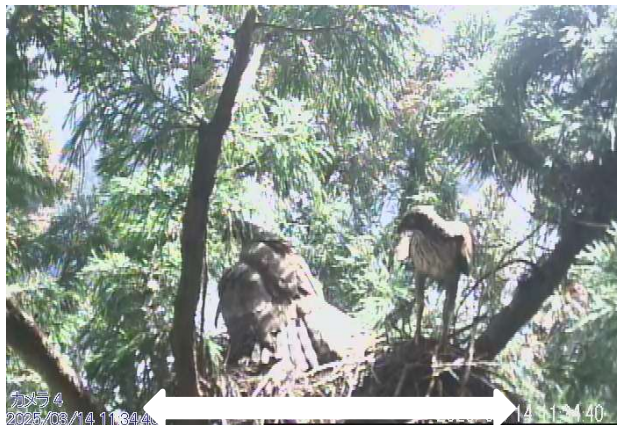
・令和7年繁殖シーズンは、令和7年1月14日に巣材運搬、3月14日、3月29日に造巣活動が確認されたが、巣Ⅳでの繁殖は行われてなかった。  
6月12日には雌成鳥が立寄る。

約100cm(巣:長径)

令和7年3月14日 巣Ⅳ上での雌雄

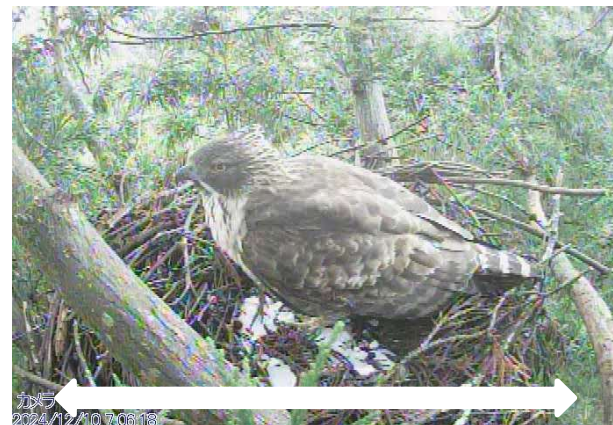
・令和7年繁殖シーズンの、令和6年12月10日に巣の補修が確認され、令和7年1月12日、3月10日の2回の立ち寄りを確認したが、巣Ⅲでの繁殖は行われなかった。

約95cm(巣:長径)

令和6年12月10日 巣の補修に入る
