平成26年～令和7年
モニタリング調査結果と環境保全措置について

令和8年3月

近畿地方整備局 足羽川ダム工事事務所

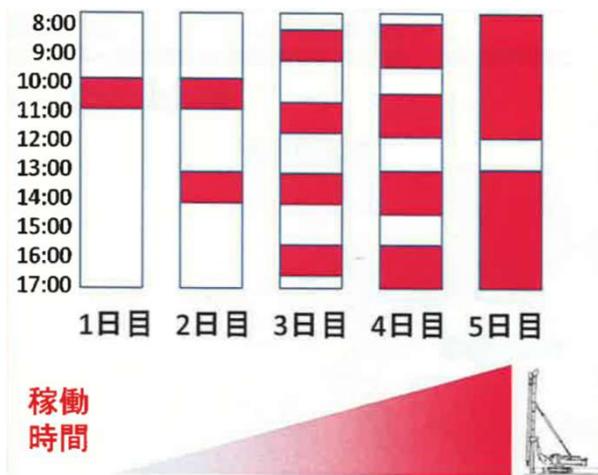
【コンディショニングのイメージ】

- ・クマタカの繁殖期に配慮して工事を実施する。
- ・工事中のクマタカの繁殖状況を確認、調査結果と工事状況とのつきあわせにて、クマタカの行動に異常がないかを確認
- ・クマタカの行動に異常があった場合、必要に応じて工事の休止等のコンディショニングを検討する予定とした。

段階的に工事規模を拡大させる

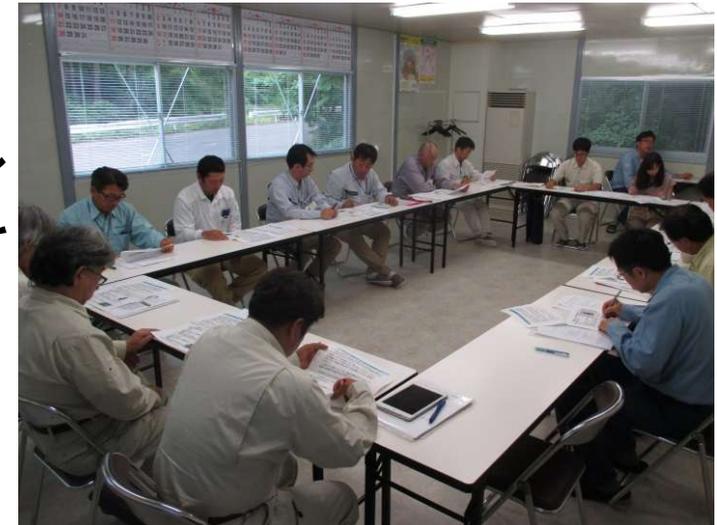
■工事関係者への主な周知事項

- ・工事箇所以外の林にはできるだけ立ち入らない。
- ・林内作業の人数はできるだけ少人数にする。
- ・作業中は大声をださないようにする。
- ・作業着やヘルメットは周囲になじむ色にする。
- ・低騒音・低振動の工法を採用する。
- ・アイドリングストップに努める。

国土交通省指定
低騒音型建設機械のシール

工事安全協議会にて、工事関係者に対しクマタカ等に関する環境配慮事項の周知を行った。

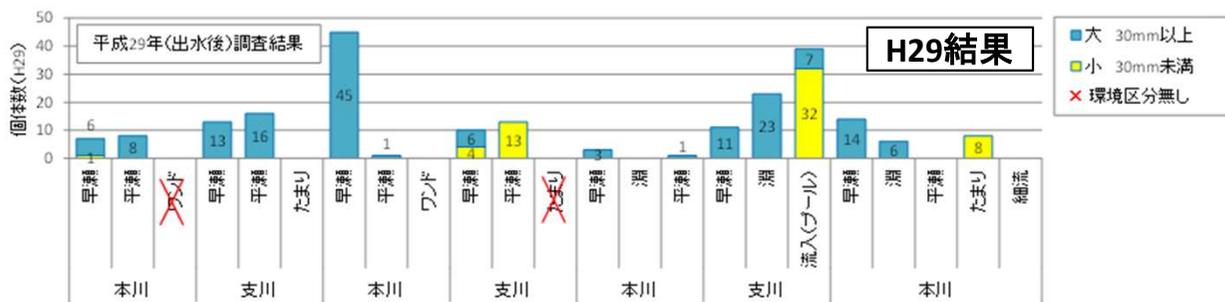
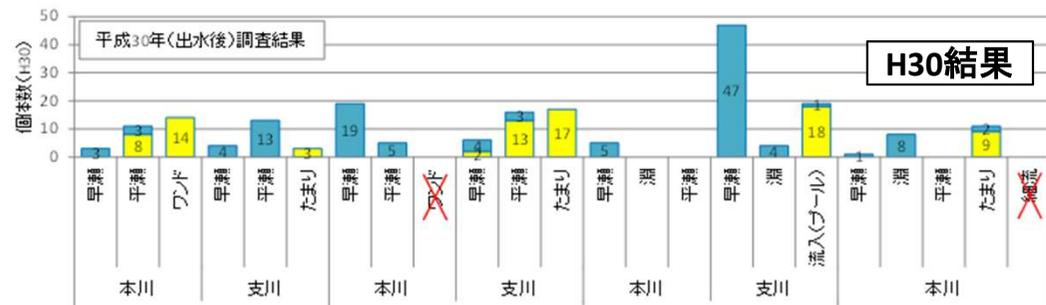
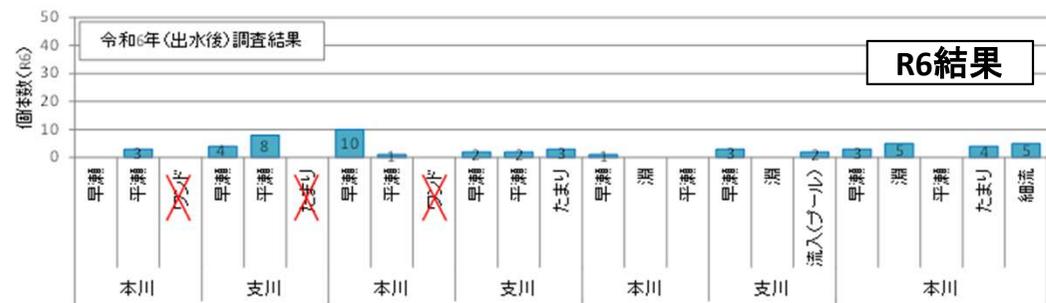
出水後調査におけるアジメドジョウの確認箇所の比較※4

出水時調査の結果、H29、H30では、特に小型個体は主に流れが緩やかな平瀬、ワンド、たまりの他、支川流入部のプール等、透明度が高く、清澄な水が供給される箇所によくみられた。R6調査では、全体的に確認数が少なかったが、調査時期の違いによる低水温の影響が考えられる。

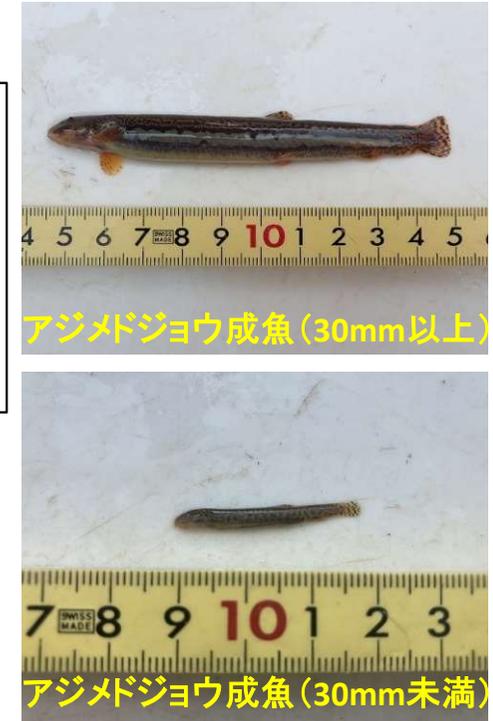
各調査地点におけるアジメドジョウの経年確認個体数

- ・R7平常時調査では、全体で222個体を確認し、大型個体(体長30mm以上)が171個体、小型個体(体長30mm未満)が51個体であった。
 - ・各地点で小型個体が一定数確認されており、ダム下流河川においてアジメドジョウの繁殖環境が維持されていると考えられる。
- ※ 体長30mm未満を当歳魚(調査年に生まれた個体)として区別

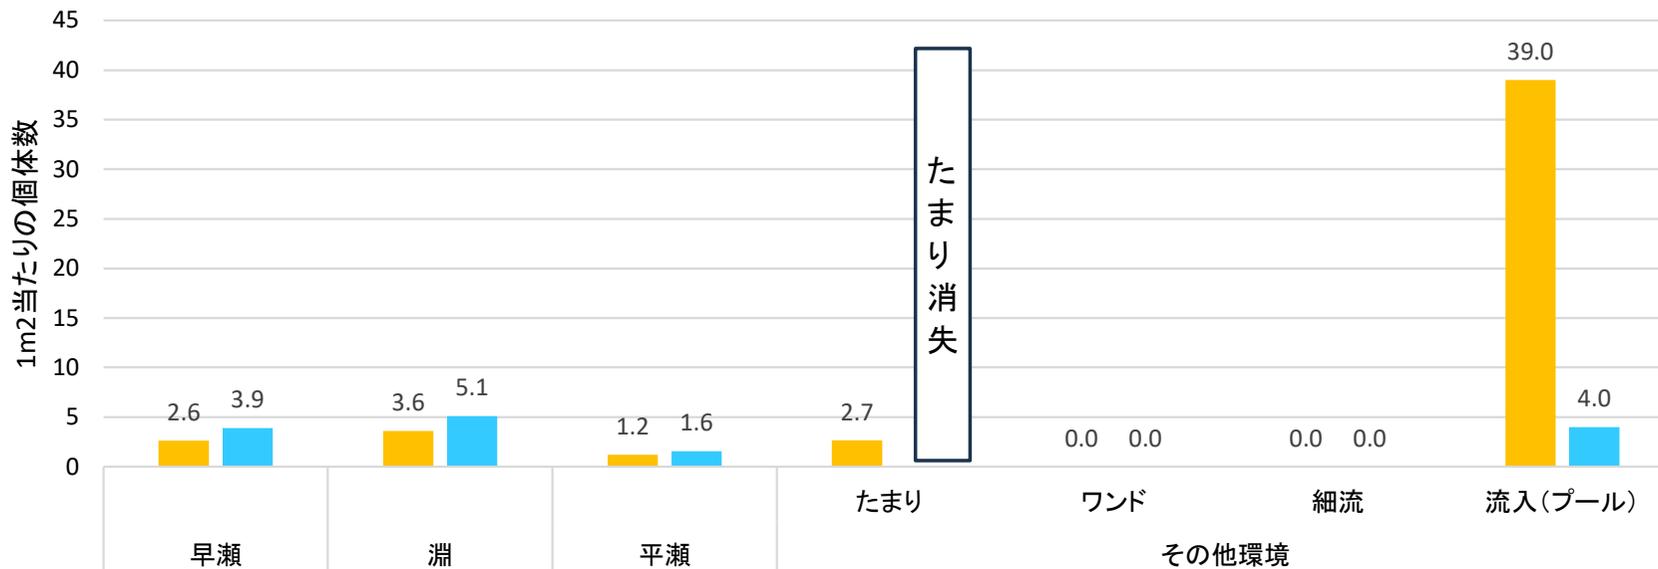
平常時(R7)と出水後(H29)の1m²当たりの環境別確認個体数

・今年実施した平常時と出水後(同時期8月に実施したH29)の1環境(1m²)当たりの確認個体数を比較した結果、平常時は、様々な環境に分散して確認されているが、出水後は流入が多く、また、たまりでも確認されており、出水時はこれら環境を避難場として利用していると考えられる。

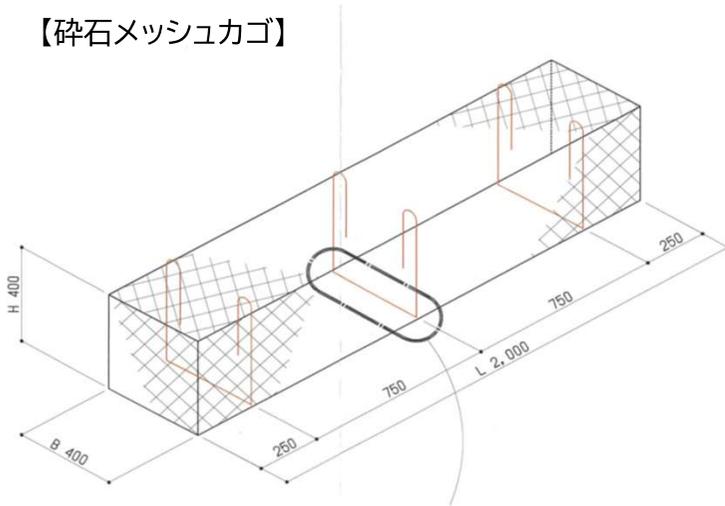
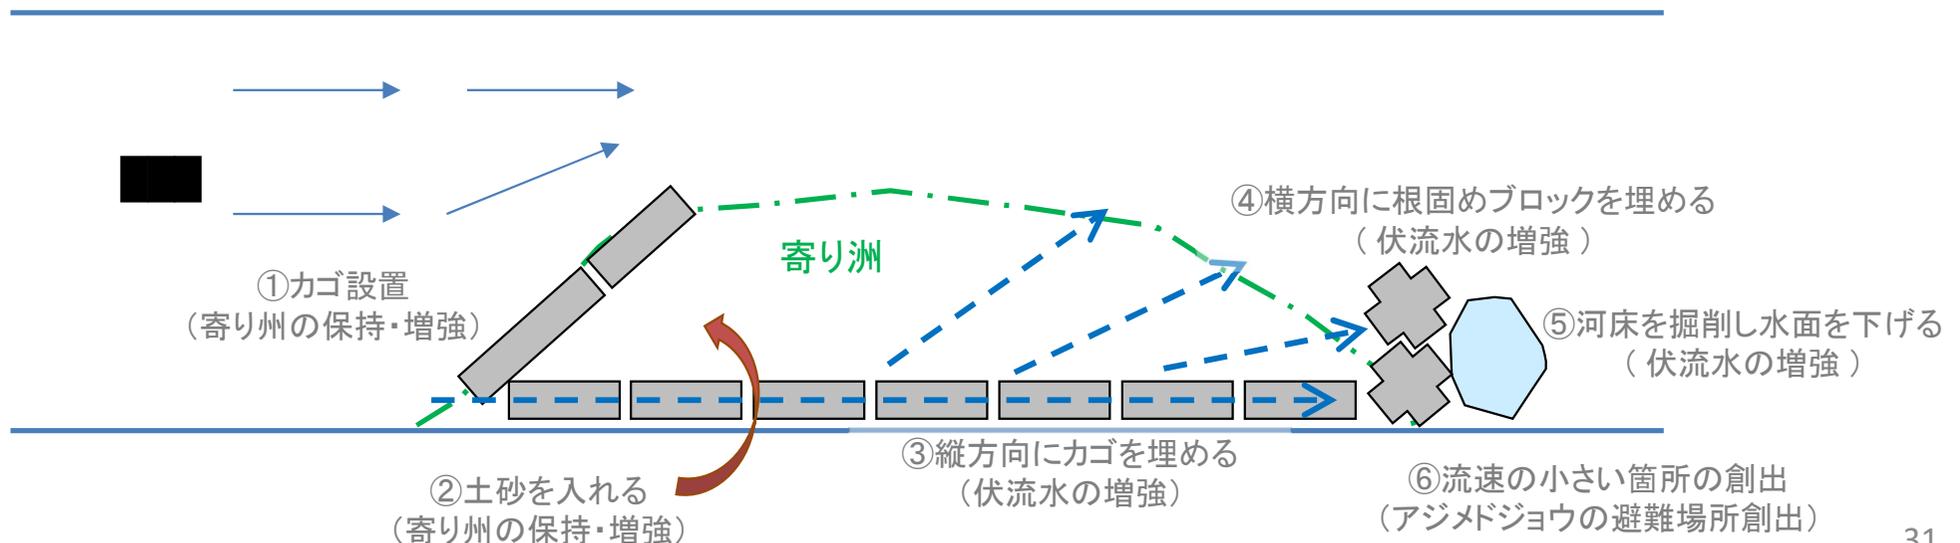
【碎石メッシュカゴ】

碎石メッシュカゴ(以下,カゴ)を下図のように設置

- ① 寄り洲の上流にカゴを設置し土砂量増加⇒寄り洲の保持・増強
- ② 寄り洲に土砂を入れる⇒寄り洲の保持・増強
- ③ 寄り洲内の縦方向にカゴを埋める⇒伏流水の増強
- ④ 下流に碎石メッシュカゴを埋める⇒伏流水の増強
- ⑤ 河床を掘削し水面を下げる(水頭差を広げる)⇒伏流水の増強
- ⑥ 流速の小さい箇所の創出⇒アジメドジョウの避難場所創出

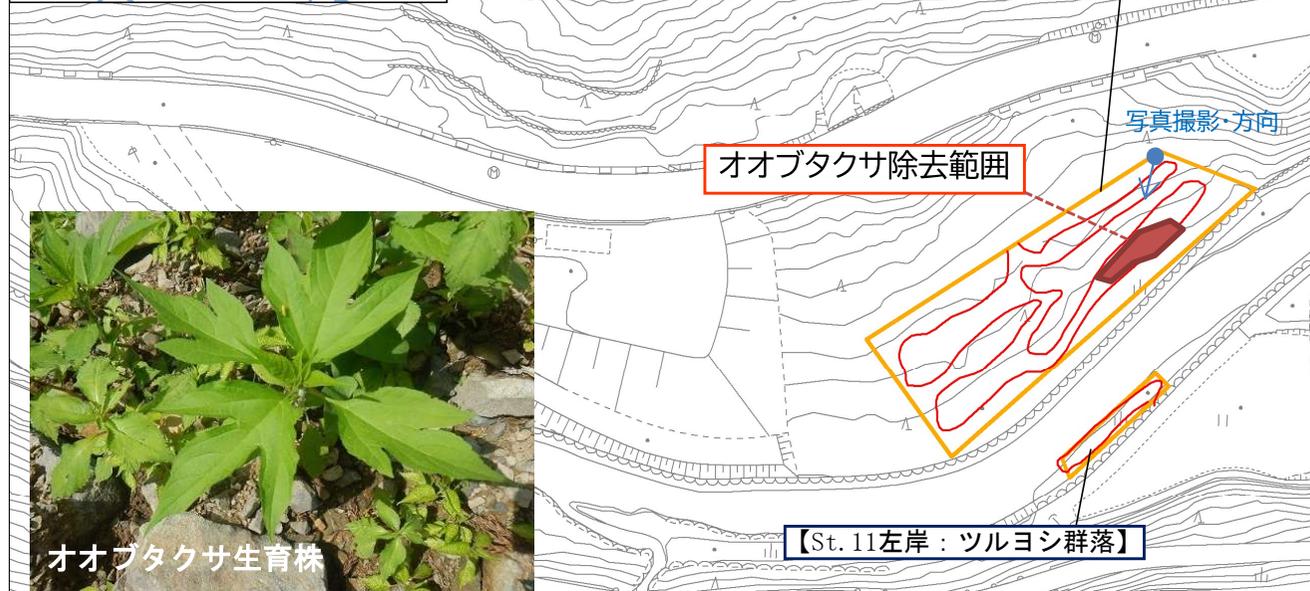
【St. 11 右岸コドラート：スギ植林→オオブタクサ群落】
大規模機変前 (H28) 調査時はスギの壮齢林であったが、大規模改変中 (R4) 調査中の早春季調査から春季調査の間にスギは全て伐採された。環境が大きく変化し、オオブタクサ、ダンドボロギクなどの草本が、森林性の植物と急速に置き換わっている状況であった。

令和4年度調査において河川域生態系St.11で確認したオオブタクサを令和5年6月1日に除去した。

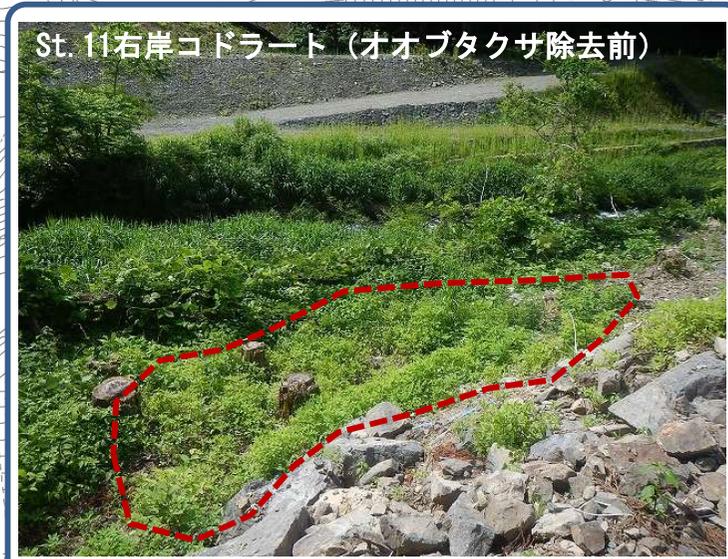
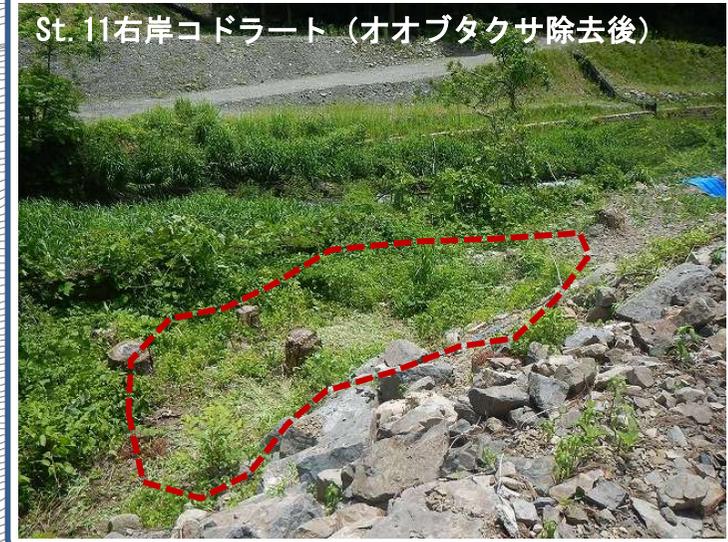
その後、令和5年8月8日に事業地内におけるオオブタクサの生育状況を確認したところ、部子川沿いの広範囲で生育を確認。

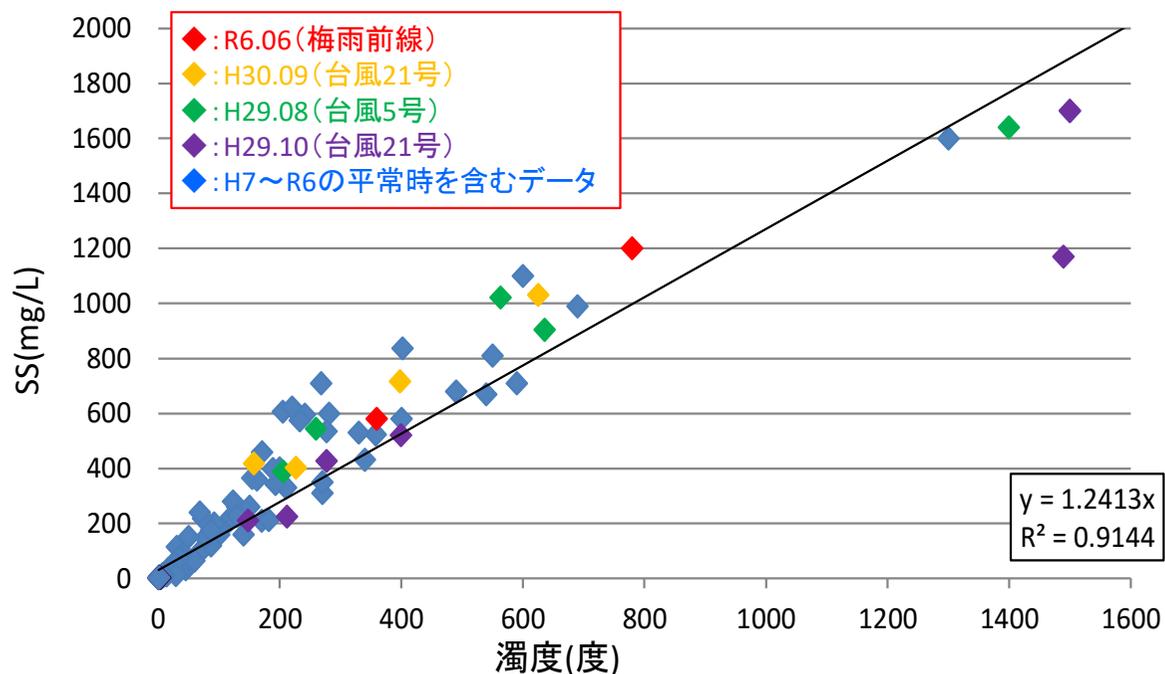
(参考) 洪水時の濁度とSSの関係 (小畑地点 H7~R6)

年月日	最大水位時刻	実測雨量	実測水位	流量 (m ³ /s)	濁度 (度)	SS (mg/l)
		(大本)	(小畑)			
平成29年8月8日 (台風5号)	7:40	148mm/日	1.91	69.47	1400	1640.0
平成29年10月23日 (台風21号)	0:30	183mm/日	2.51	121.94	2510.0	2120.0
平成30年9月4日 (台風21号)	16:40	127mm/日	1.61	46.29	626	1030.0
令和6年6月23日 (梅雨前線)	18:25	189mm/日	2.16	76.26	780	1200.0

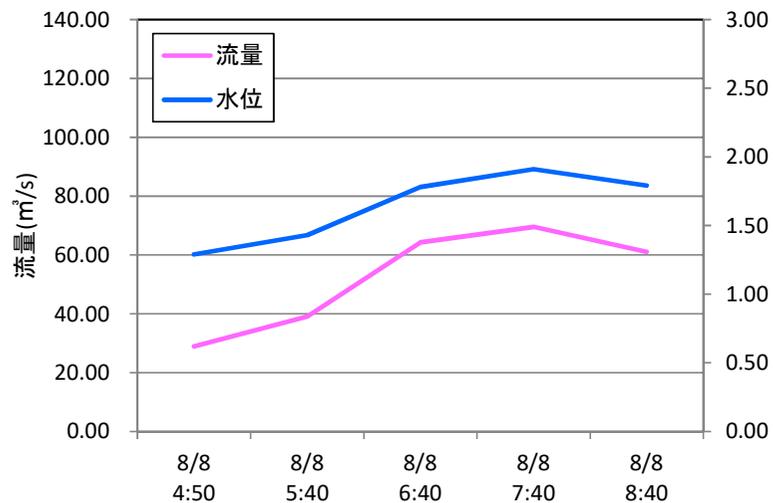
平成29年8月8日(台風5号)

平成29年8月8日(台風5号)出水時における
流量と水位(上)、SSと濁度(下)

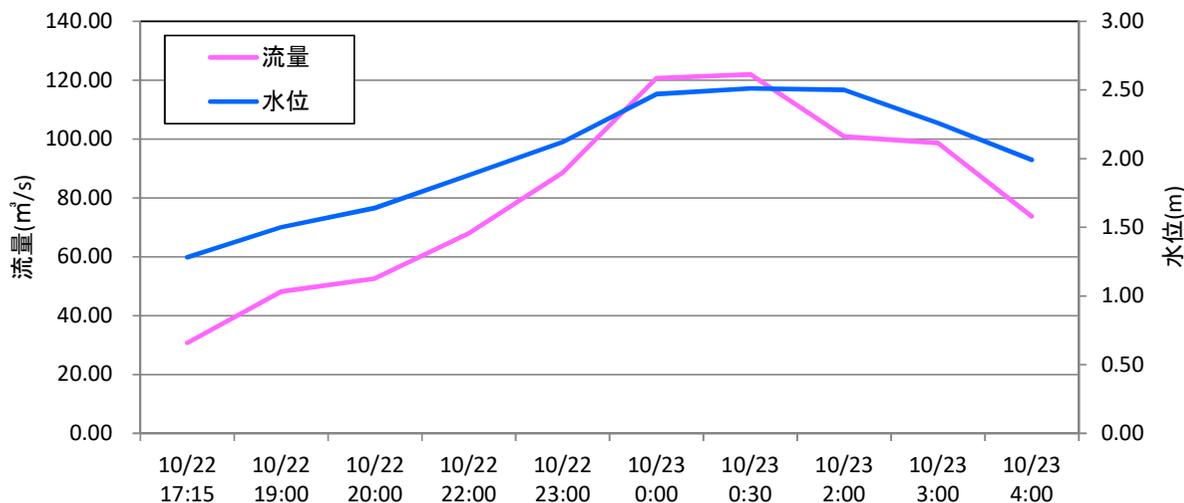
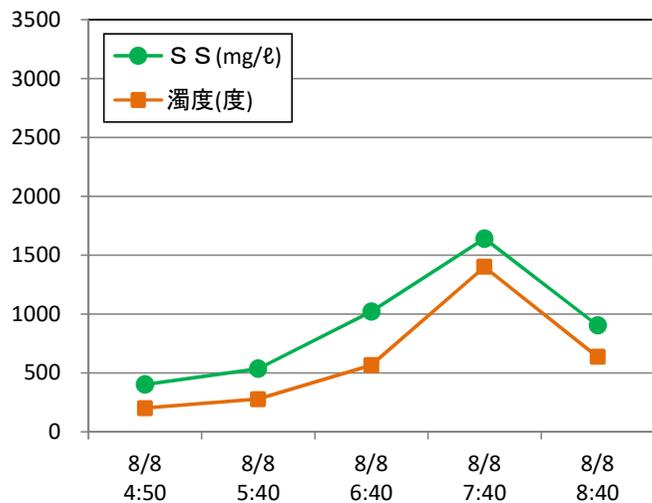
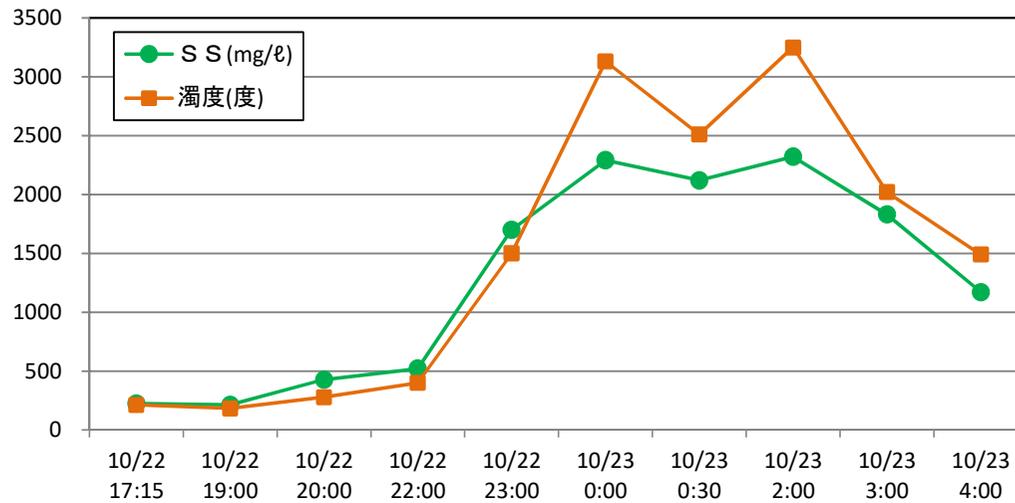
平成29年10月22日(台風21号)

平成29年10月22日(台風21号)出水時における
流量と水位(上)、SSと濁度(下)

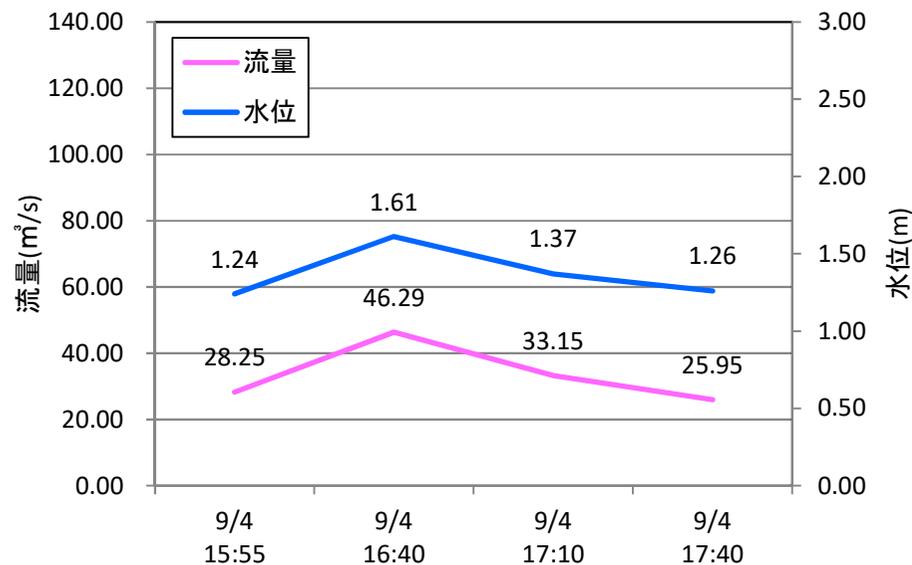
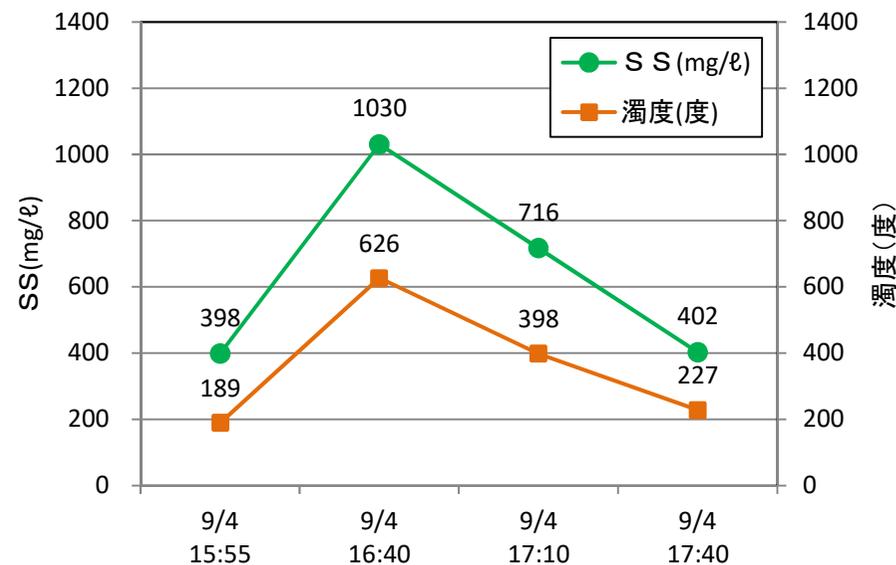
平成30年9月4日(台風21号)

平成30年9月4日(台風21号)出水時における流量と水位(左)、SSと濁度(右)

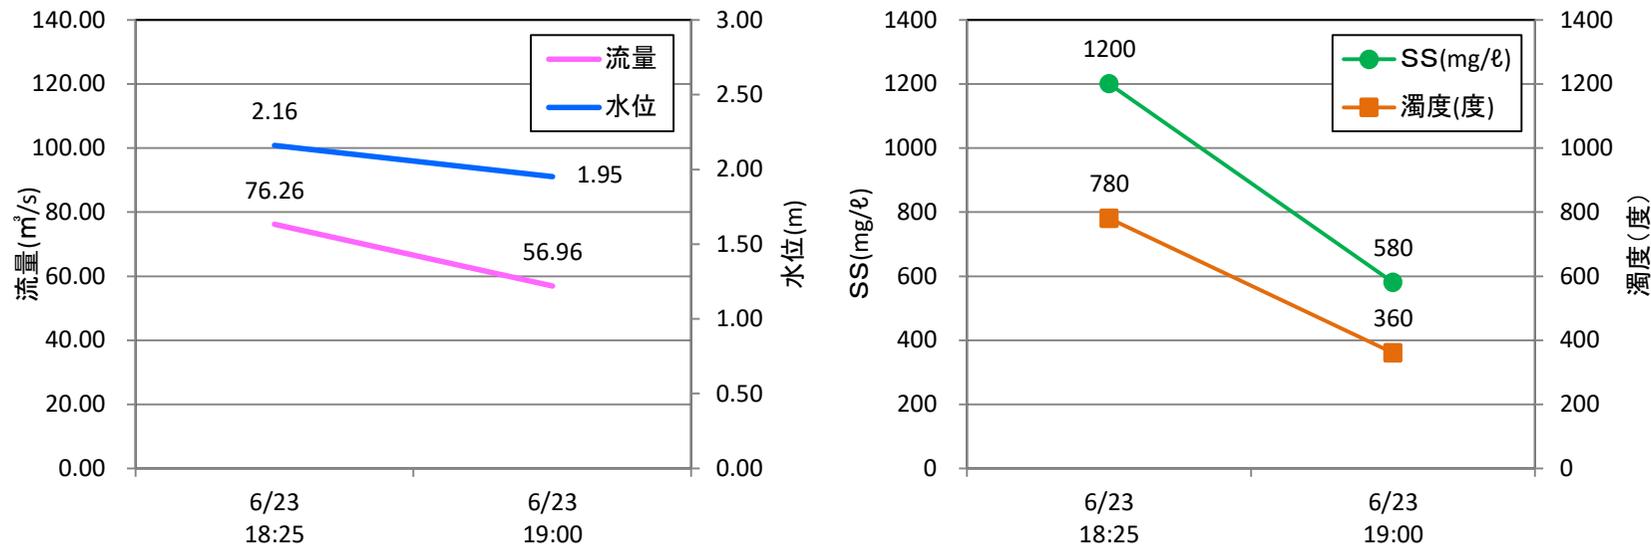
令和6年6月23日(梅雨前線)

令和6年6月23日(梅雨前線)出水時における流量と水位(左)、SSと濁度(右)

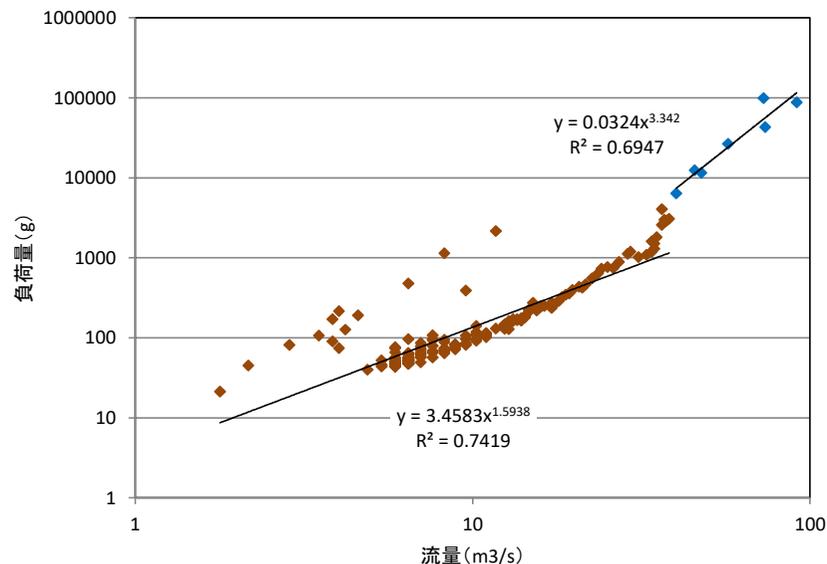
令和6年6月23日~30日におけるSS※負荷量-流量の相関

※SSは推定値。SS推定値算出に用いた相関式についてはP104を参照。

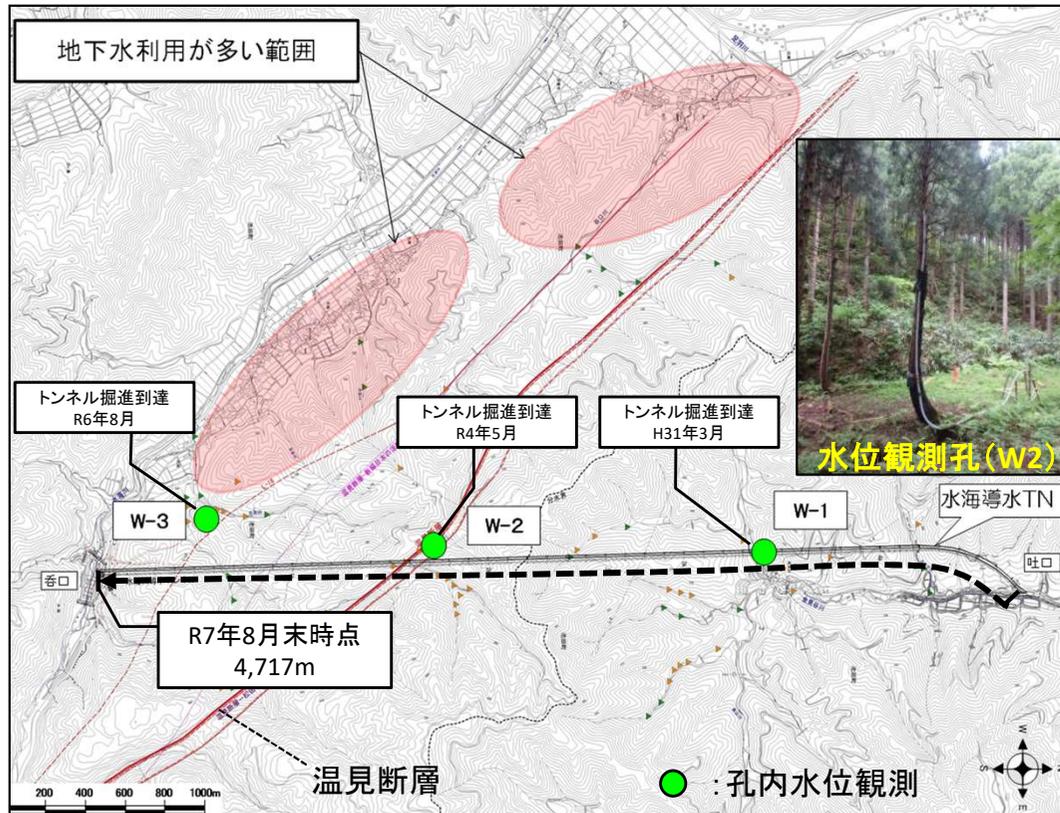
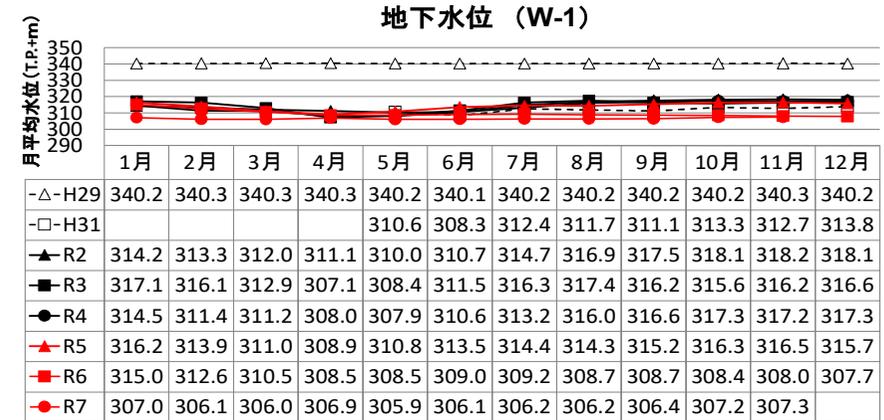
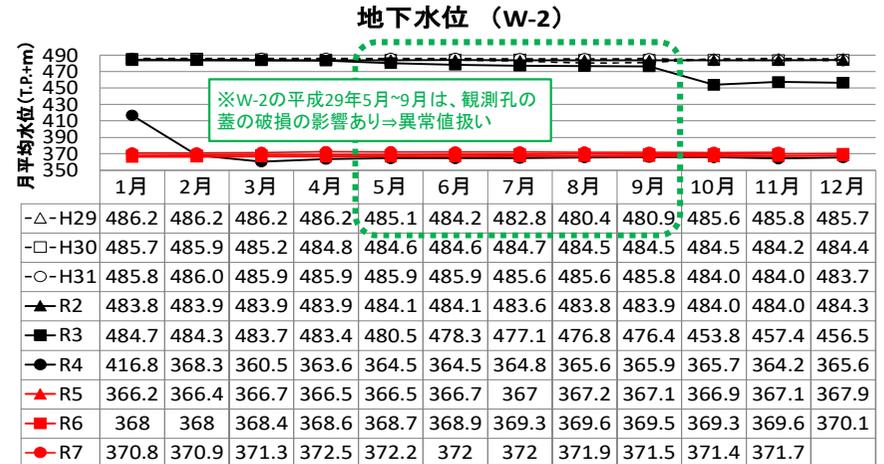
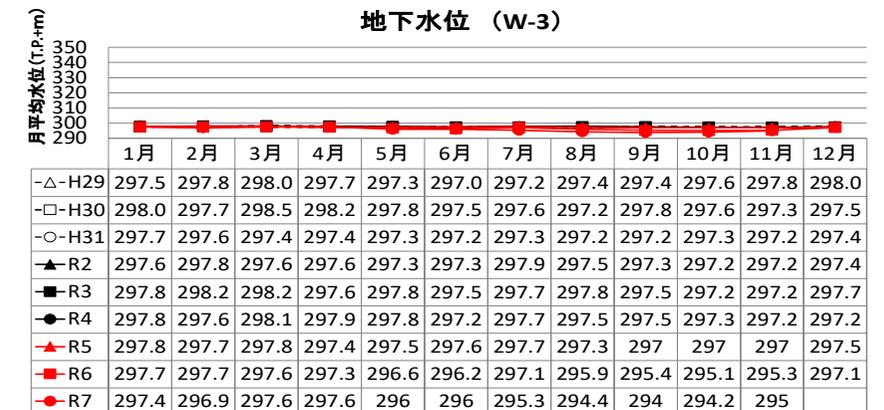
孔番	地先	標高(T.P.+m)	深度(m)
W1	池田町金見谷地先	341.55	71.0
W2	池田町水海地先	480.55	199.8
W3	池田町水海地先	304.97	21.0

※W2は自噴を確認しているが、平成28年10月から自記水位計を設置し観測を開始した。

※地下水位観測機器の故障によりH30年度及びH31年1月から4月のデータは欠損

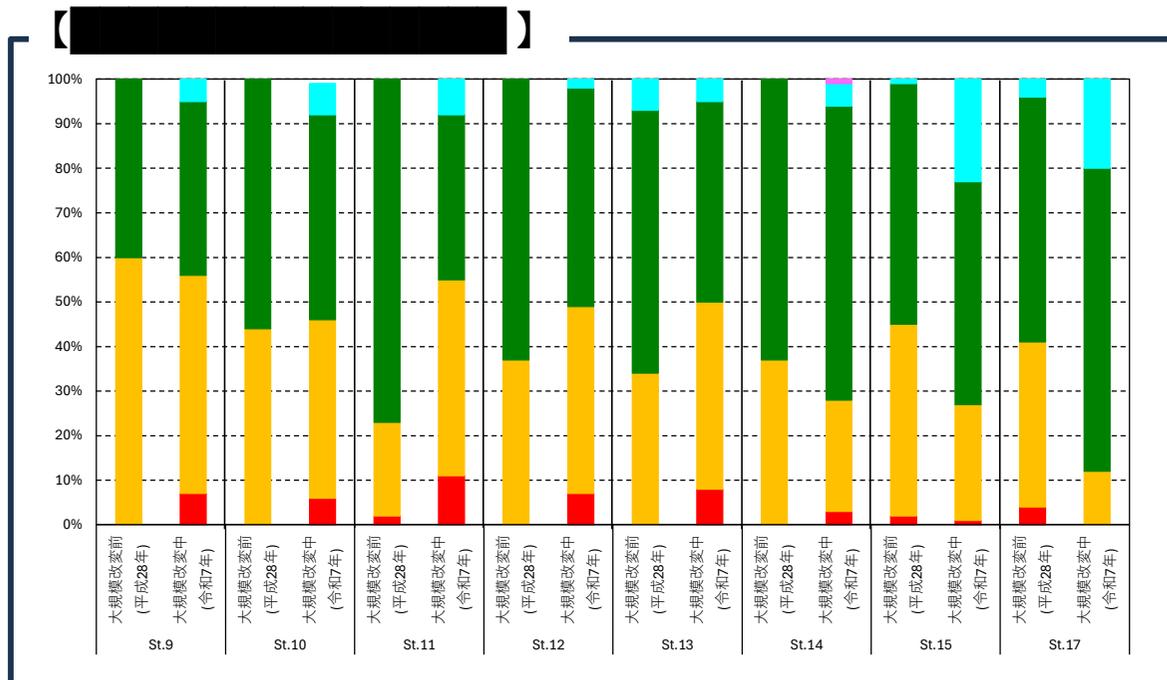
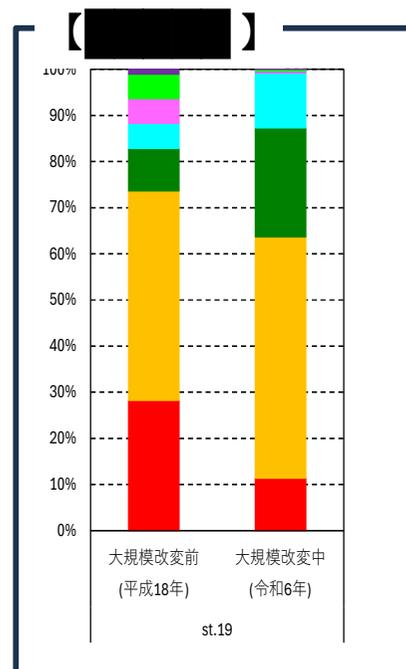
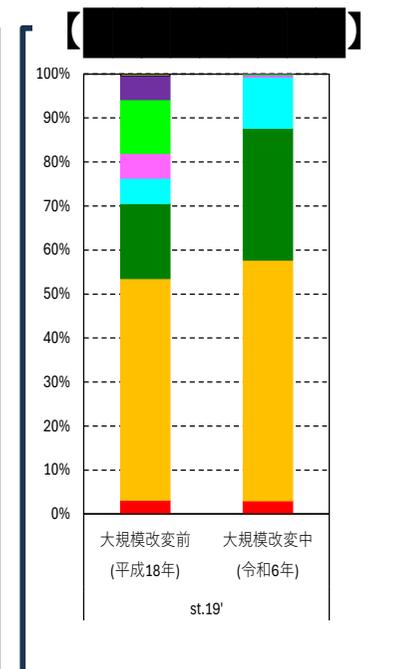
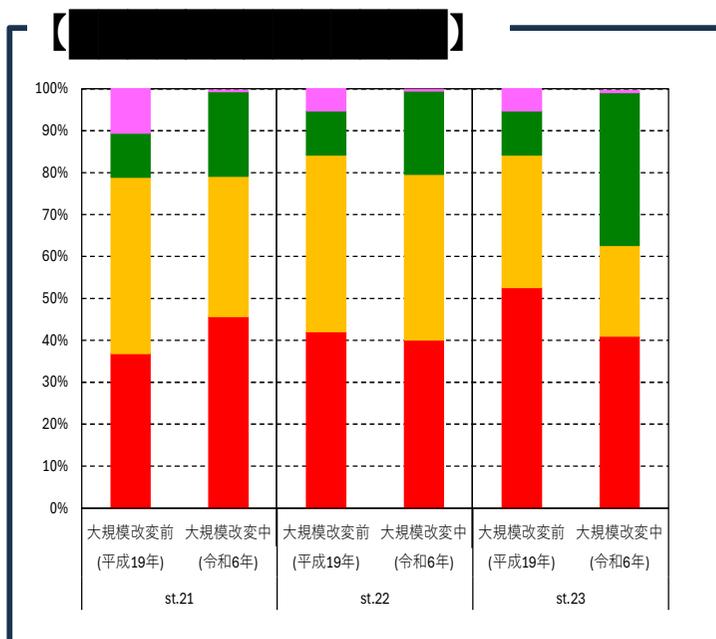
4. 大規模改変前・中の比較(河床材料)

- シルト
- 細砂
- 中砂
- 粗砂
- 細礫
- 中礫
- 粗礫
- 粗石
- 巨石

粒径区分	
0.005~0.075mm	: シルト
0.075~0.25mm	: 細砂
0.25~0.85mm	: 中砂
0.85~2.0mm	: 粗砂
2.0~4.75mm	: 細礫
4.75~19mm	: 中礫
19~75mm	: 粗礫
75~300mm	: 粗石
300mm以上	: 巨石

■■■■、■■■■、■■■■河川については、工事による改変があった箇所では、植生が大きく変化し、それに伴い鳥類の種数も減少した。河川内では、河床材料について大きな変化はなく、地点によっては、魚類、底生動物、付着藻類の種数が減少したが、溪流に生息する種は継続して確認されており、溪流環境は維持されていると考えられる。
