天ヶ瀬ダム再開発事業 地質観察説明会

国土交通省 近畿地方整備局 琵琶湖河川事務所

地質観察説明会内容

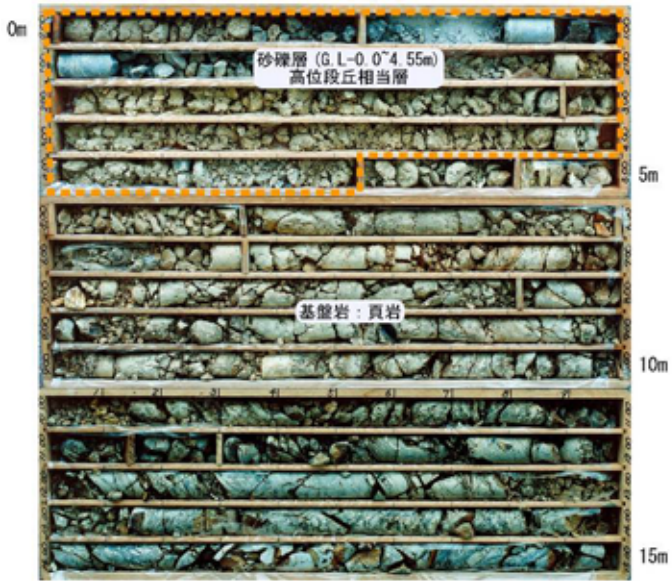
鉛直ボーリング No. 62 孔のコア状況

F-0断層の上位に被覆する砂礫層は、調査孔(調査ボーリング)で確認されています。
