天ヶ瀬ダム再開発事業に係るモニタリング調査結果について  
～工事による影響、環境保全措置の効果等～

令和5年3月

近畿地方整備局 琵琶湖河川事務所

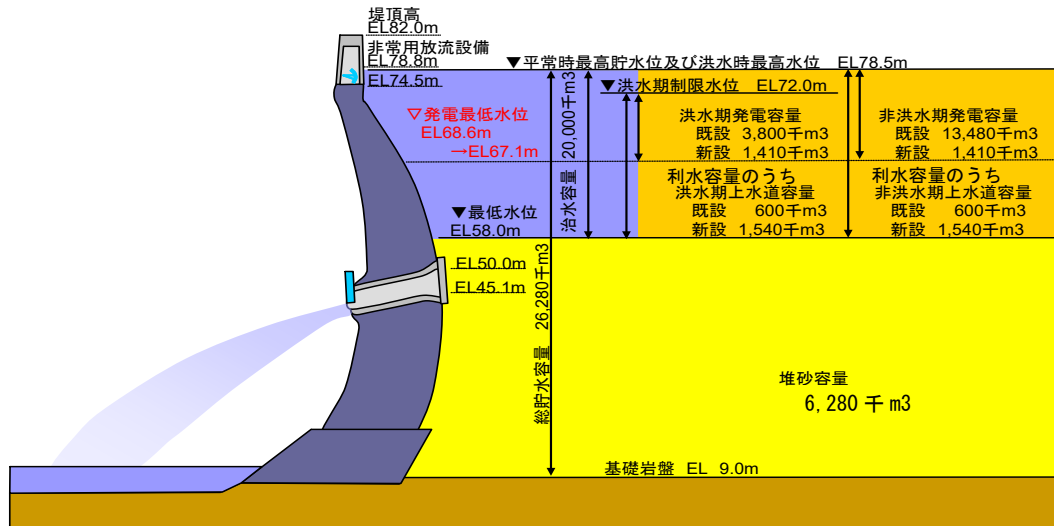
図 1.2-1 天ヶ瀬ダム容量配分図

天ヶ瀬ダム再開発事業は、天ヶ瀬ダムの効果的な運用により宇治川および淀川本川における洪水調整の能力を増強し、また、琵琶湖において洪水により上昇した水位を速やかに低下させるため、毎秒 1,500m<sup>3</sup> の流下能力を目標として、瀬田川洗堰下流から鹿跳溪谷の間および宇治川塔の島地区における河道整備とともに河川整備計画に位置付けられたものです。

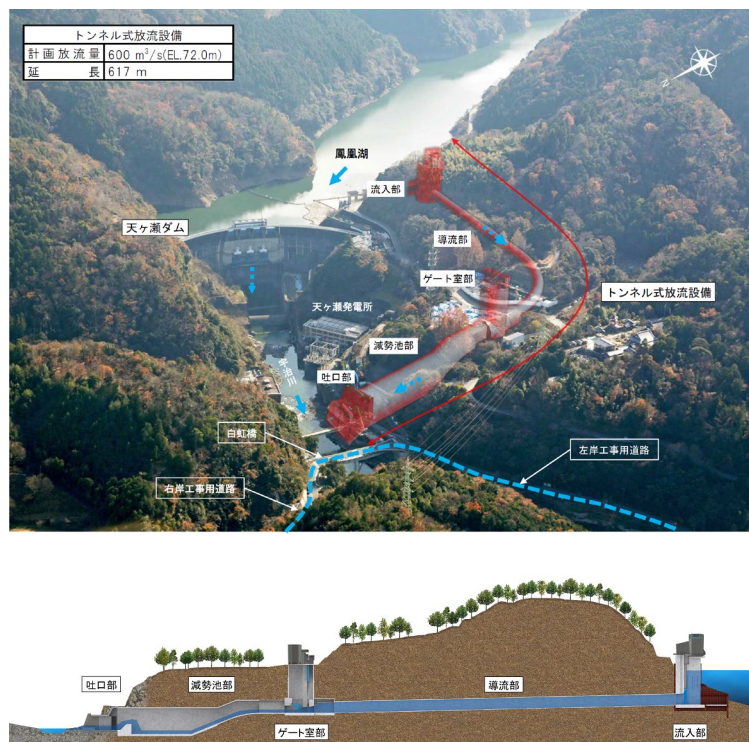
図 1.2-2 トンネル式放流設備概要図 (施設配置図)

天ヶ瀬ダム再開発事業では、放流能力増強のため左岸部にトンネル式放流設備を増設し、最大放流能力を毎秒 900m<sup>3</sup> から毎秒 1500m<sup>3</sup> に引き上げを図りました。

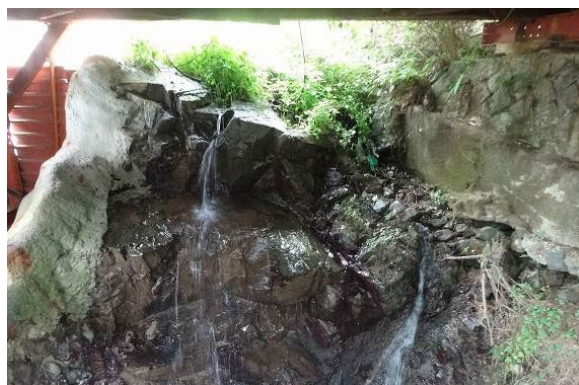
写真 4.1-1 湿岩面への給水実施状況（2017年7月）

トンネル式放流設備減勢池部・吐口部の工事実施にあたっては、仮設流路により金井戸谷川の流れを2013年から2022年まで転流しました。転流により金井戸谷川下流の岩面への流れが枯渇することから、底生動物や付着藻類の生息・生育環境の維持のため、保全措置の一環として2013年より当該岩面に対して継続的に給水を実施しました。

なお、湿岩面への供給水は左岸仮設構台の下部に溜まり、その排水処理は関連工事の支障となりつつあったことから、給水中断により工事の迅速化を図るため、2019年1月から工事完了の2023年1月まで給水を中断しました。

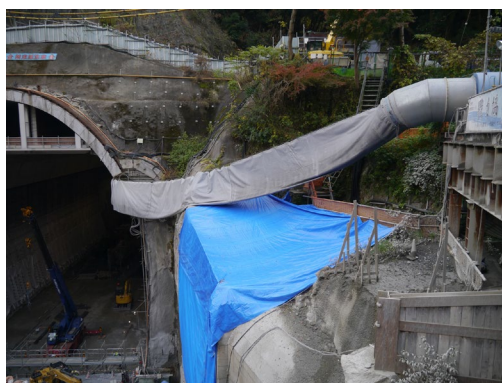
写真 4.1-2 養生シートでの湿岩面防護状況（2020年12月）

金井戸谷川湿岩面周辺の施工時に、湿岩面を土砂および濁水の流出やコンクリートガラや他の落下物から防護するため、シートにより露岩部の養生を行いました。

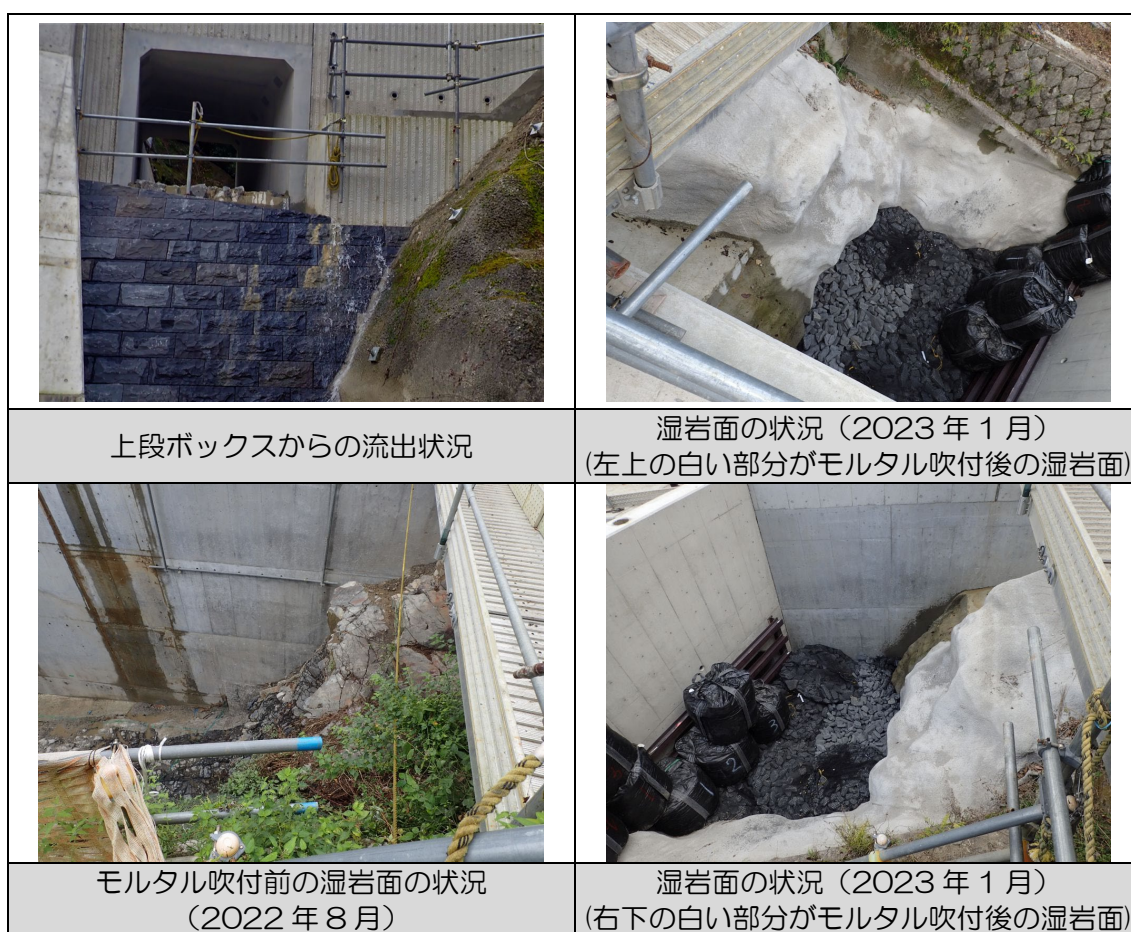
写真 4.1-3 急斜面に沿って流れる薄層の流れの創出状況

金井戸谷川上流からの流れを急傾斜の壁面に沿わせて湿岩面まで流下させる流れを創出しました。安全管理上の必要性から湿岩面に対してはモルタル吹付を行わざるを得なかったため、自然岩の表面を流下する流れの復元には至りませんでした。吹付面に流れや水分の供給を創出することで、将来的にクラマナガレトビケラ等をはじめとする源流性生物の生息環境となることが期待されます。

工事後については、工事前に存在した金井戸谷川の源流的環境を保全・再生するため、急斜面に沿って流れる薄層の流れの創出、起伏に富んだ岩盤河床の創出、渓谷部の砂礫河床の復元を行いました。なお、これらの保全措置の効果については、短期間で発現するものではないため、今後実施予定の工事後・供用後モニタリング調査により把握します。

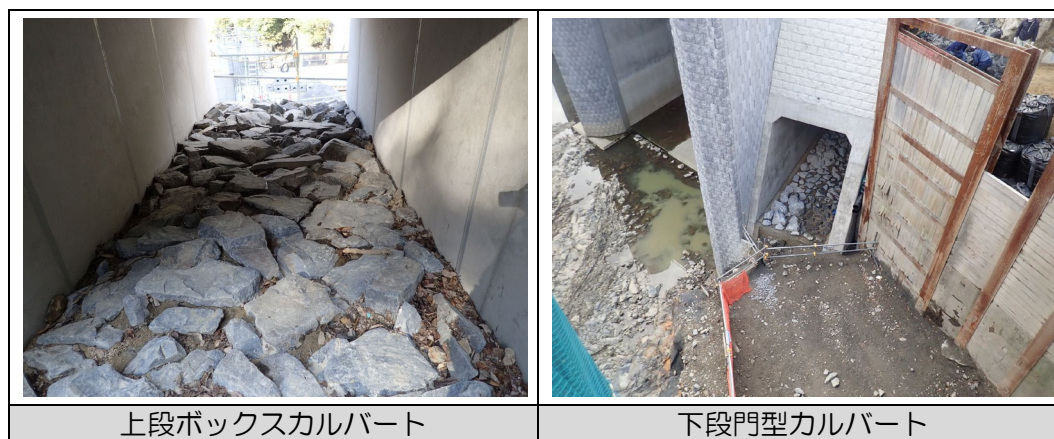
写真 4.1-4 岩盤河床の創出状況（2023年1月）

ダム管理所およびダムサイトへ繋がる道路が金井戸谷川を渡河する場所には上段ボックスカルバート、下段門型カルバートを設置しています。金井戸谷川は上段ボックスカルバートから前述の急斜面、湿岩面を経て下段門型カルバートを流下しますが、カルバートの底面に様々な形状の自然岩を配置することで、起伏に富んだ岩盤河床を創出しました。これにより、内部には多様な水深・流速が生じ、それぞれに応じた水生昆虫類の生息が期待されます。

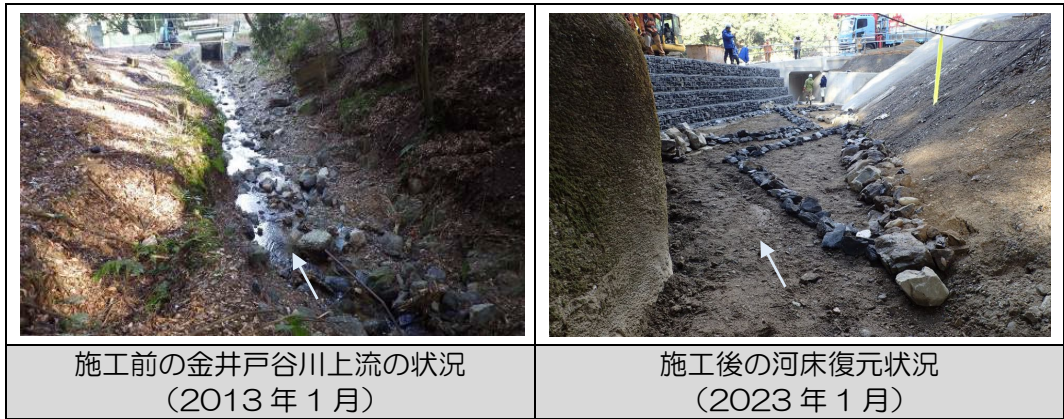
写真 4.1-5 溪谷部の砂礫河床の復元状況等

金井戸谷川の上流部は渓谷となっており、土砂と礫が混在する砂礫河床が存在していました。上段ボックスカルバート及びその周辺工事等のため一時的に改変を行っていましたが、工事終了に伴い、砂礫河床の復元を行いました。復元に際しては、渓谷斜面から土砂が供給されるよう右岸側は土羽とし、河床部には緩やかに蛇行した浅い溝を掘りその脇に礫を配置しました。施工直後は人工的な形状となっていますが、今後の出水によりみお筋の浸食が進み、礫間に土砂が堆積することで、工事前の渓谷的な様相が徐々に復元されていくものと期待されます。

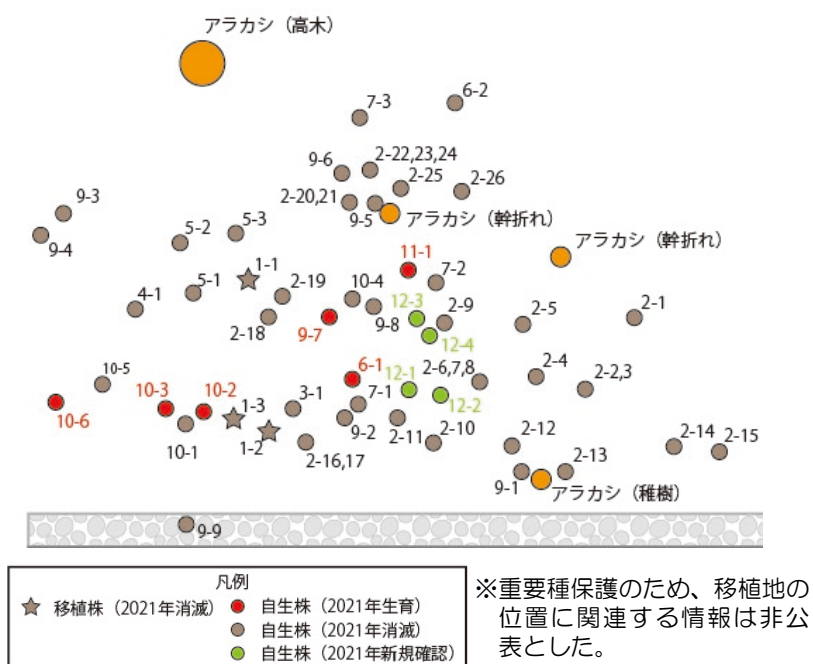
図 4.2-1 重要種b 移植地の模式図 (2021)

自生個体については、2011～2012年に株数が大幅に減少しましたが、2016年に増加がみられ、2021年までおおよそ同程度で推移しています。

2021年現在、自生地の一部は林縁環境へと変化しており、光環境の変化や乾燥化等により、自生地下流側の林縁部は重要種bの生育適地ではなくなった可能性があります。今後は、自生地内のアラカシ稚樹の生長による林分発達等に伴い、重要種bが増加する可能性も考えられますが、ツル植物や草本層の繁茂による同種への被圧等も懸念されます。供用後のモニタリングでは、これらの環境条件の変化にも着目し、重要種bの生育個体の消長を確認します。

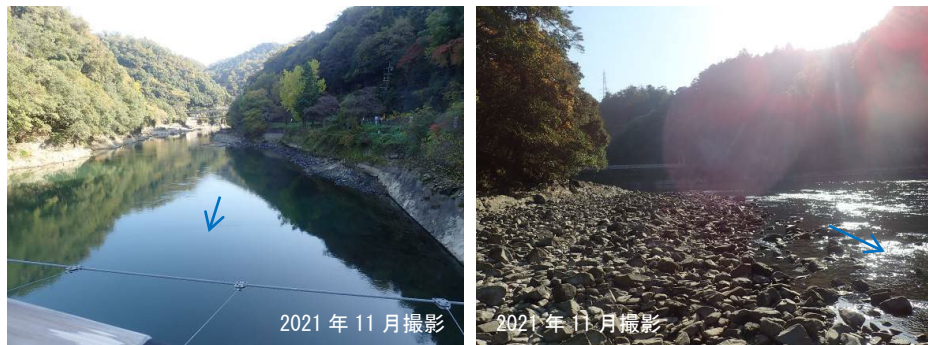
図 5.1-1 調査地区周辺の環境状況

- 天ヶ瀬ダム直下の渓谷であり、河床は比較的大きな粒径の石礫がみられます。
- 淵が比較的広範囲に分布しており、小規模な早瀬や砂州も存在しています。
- 両岸は山林が迫る峡谷となっており、ヤマセミが好む環境です。
- 河床形状や河川形状に過去からの大きな変化は見られません（図 5.1-2 参照）。

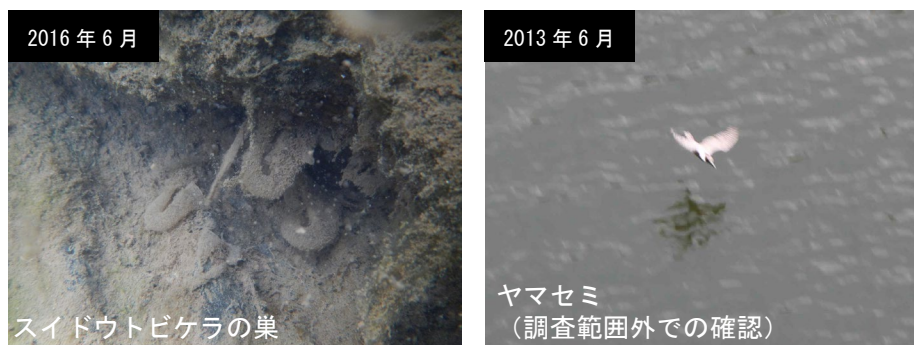
図 5.1-3 指標種の確認状況

- ・ヤマセミは2010年7月にダムサイト下流側の宇治川及び志津川で確認されていましたが、2014年以降は確認されていません。なお、調査範囲外のダム上流では2013年に確認されています。
- ・ダムサイト周辺では工事の実施によりヤマセミの行動範囲が変化した可能性があります。工事完了後は再びヤマセミの生息環境として利用される可能性があります。

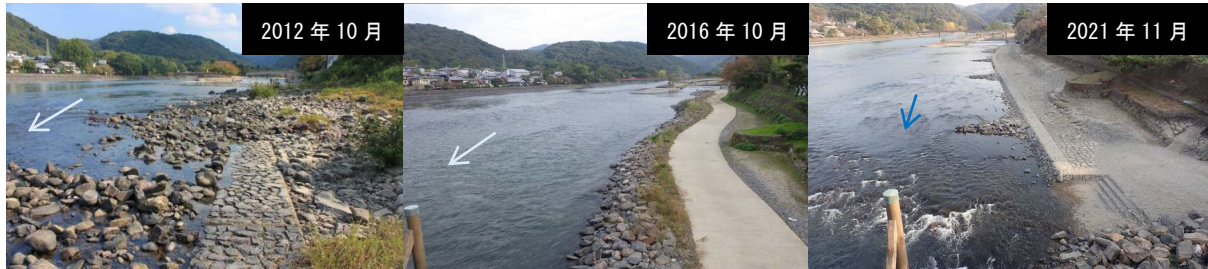
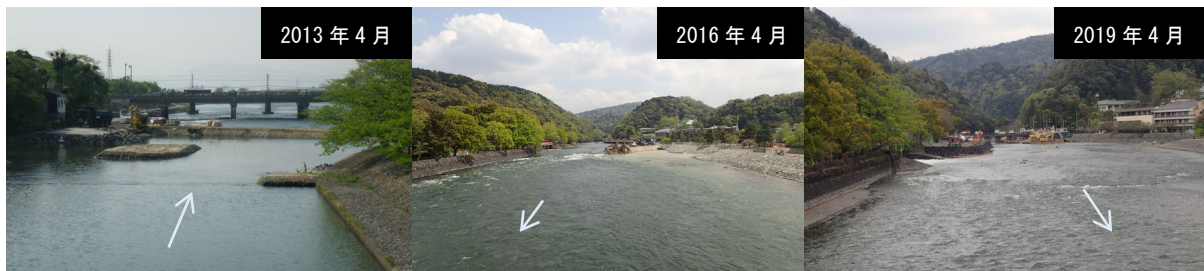
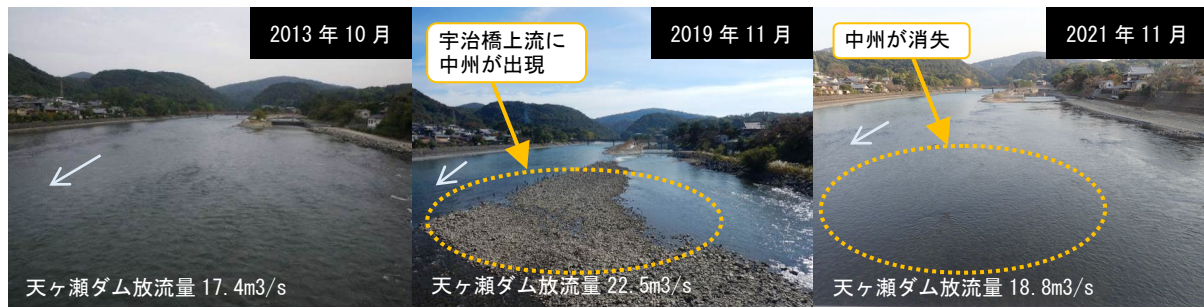
図 5.1-4 調査地区周辺の環境状況

- 礫質な河床が分布し、ナカセコカワニナ等のカワニナ類が生息しやすい環境です。
- 調査期間中の2013～2020年度にかけて、塔の島改修事業に伴う河床掘削や護岸整備工事等が実施されていました。なお、2021年度には工事は完了していました。
- 河床形状の変化、河岸の形状変化等が見られています。

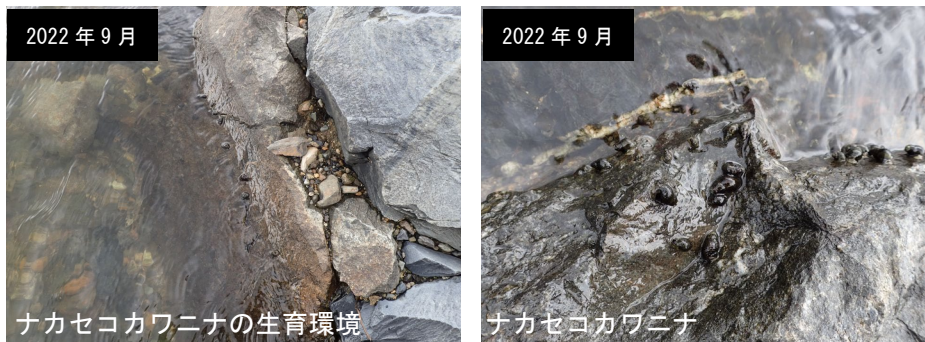
図 5.1-6 指標種の確認状況

- 指標種のカワニナ類は概ね継続的に確認されています。ただし、2018年度以降、個体数が減少または未確認の種が多く、河川改修等により一時的に生息環境が不安定化している可能性が考えられます。
- ナカセコカワニナは個体数が比較的多く、稚貝、幼貝も多数確認されており、本地区は良好な生息・再生産の場となっていると考えられます。2018年度以降やや減少傾向だが、河川改修等による不安定な生息環境が落ち着き、また、ナカセコカワニナの模式産地の整備により、個体数が増加する可能性があります。  
(塔の島地区では、塔の島改修工事に係る保全対策として工事箇所の上流への本種の移植、ナカセコカワニナの模式産地の整備等が実施されており工事後3～5年で個体数密度が回復傾向であるとの報告もあります。)
- トビケラ類は、年により個体数には増減が見られますが、ナカハラシマトビケラおよびスイドウトビケラとともに毎年確認されています。スイドウトビケラは、2017年以前は二桁以上の確認数があったが、2018年以降は一桁に減少しています。

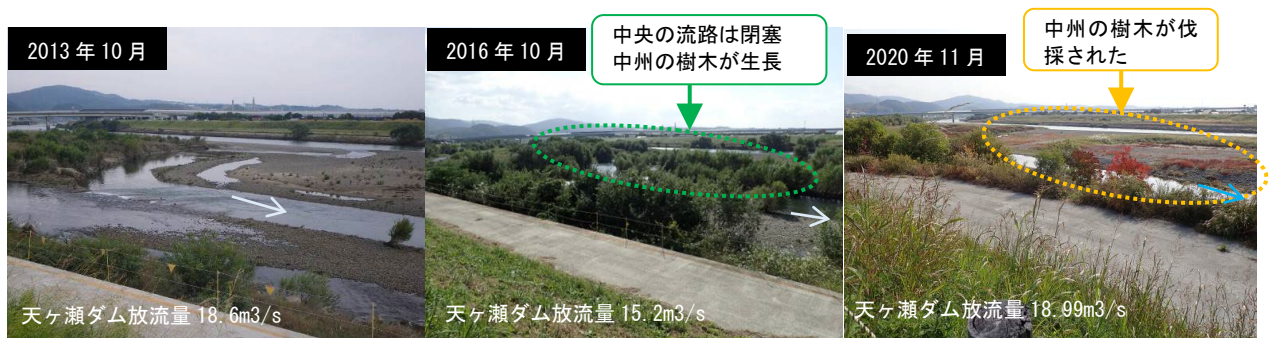
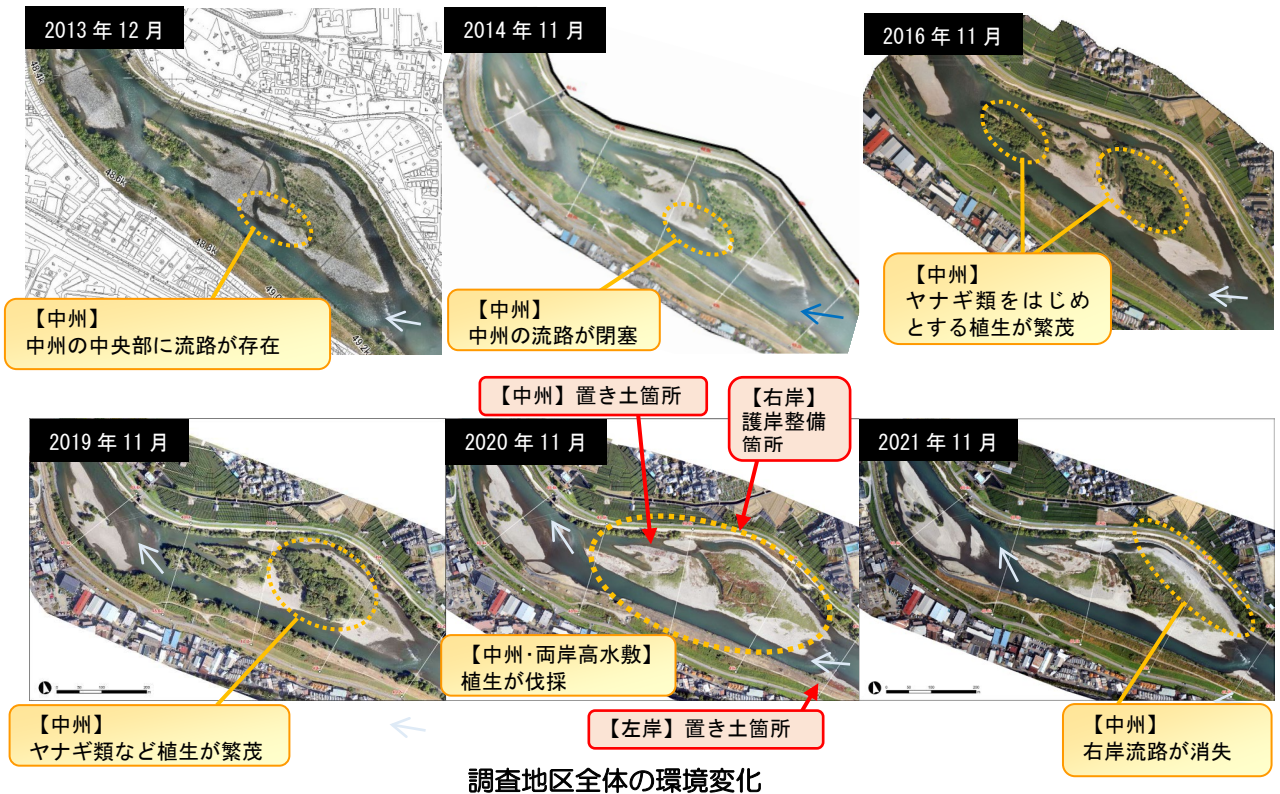
図 5.1-7 調査地区周辺の環境状況

- 中州、寄州が多く分布し、砂礫に産卵する鳥類や、細粒な河床に産卵する魚類が生息しやすい環境です。
- 2014 年度に中州の左岸側の流路入口に礫が堆積し、中州中央の流路が閉塞、ワンド化しました。2019 年度には中州の樹木伐採、右岸側の護岸整備、置き土等が実施されました。また、2015 年度以降、左岸低水路の河床低下が進行し、右岸低水路の河床が相対的に高くなったため、流量減少時には右岸低水路で滞筋の減少や瀬切れが確認されています。
- 河床や砂州の状況等の変化がみられます。

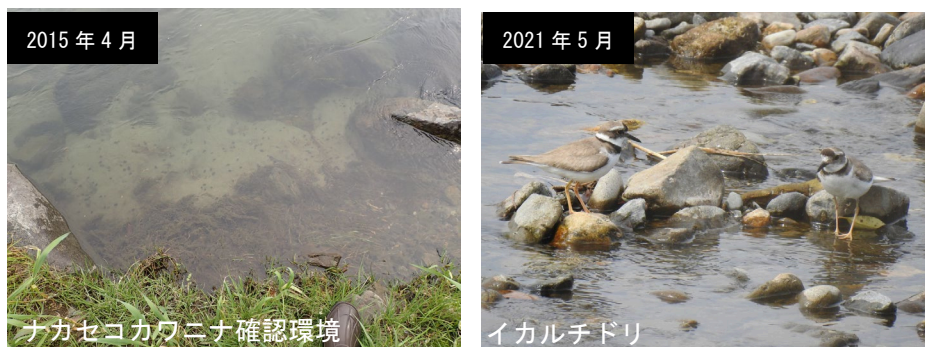
図 5.1-9 指標種の確認状況

- 指標種のオイカワおよびアユは継続的に確認されており、これらが指標する瀬環境は安定的に維持されていると考えられます。

- 指標種のカワニナ類はイボカワニナを除き継続的に確認されています。ナカセコカワニナ以外の個体数は多くはないですが、生息環境は維持されていると考えられます。
- ナカセコカワニナは個体数が比較的多く、稚貝、幼貝も多数確認されており、本地区は良好な生息・再生産の場となっていると考えられます。
- 瀬ではナカハラシマトビケラが多数確認されています。餌量や流況等の変化の影響か、稀に突出して個体数が増大する年がみられます。スイドウトビケラの確認数は少く、本地区は本種の主な生息環境ではないと考えられます。

- イカルチドリは継続的に確認されており、本地区は繁殖場所として利用されています。
- 樹林化の進行で礫河原が減少しましたが、2019年の樹木伐採が行われ繁殖に適した礫河原の範囲がやや増加しました。ただし、その後も草本の侵入がみられています。

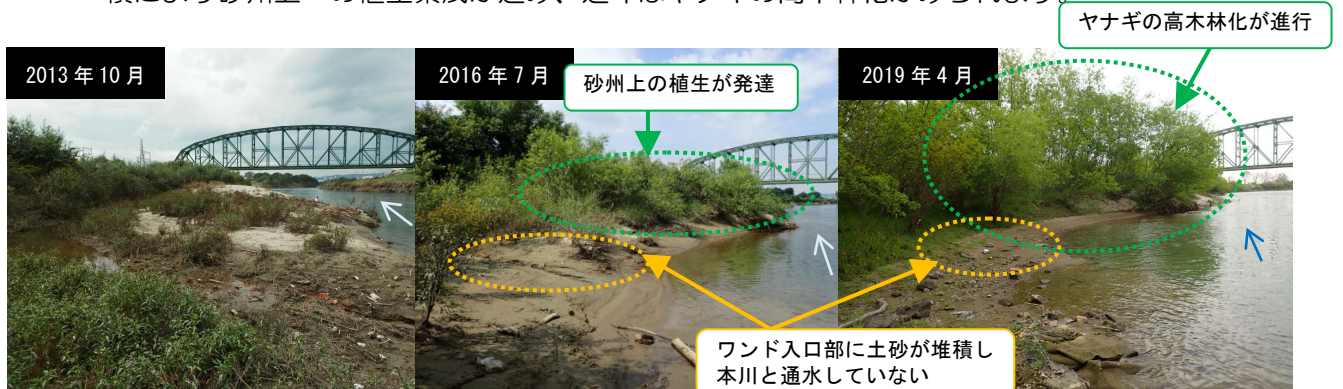
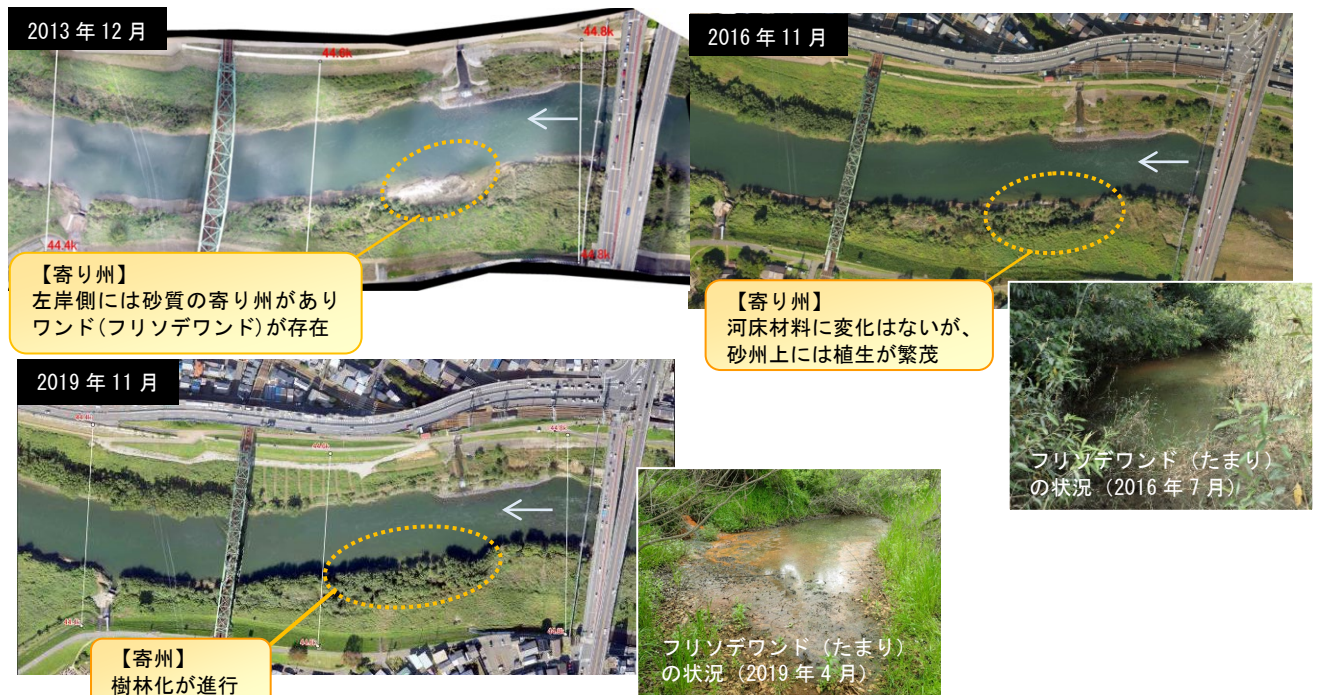
図 5.1-10 調査地区周辺の環境状況

- 宇治川において希少な砂質の砂州が河岸に分布する箇所であり、砂地を好む魚類や底生動物が生息しやすい環境です。
- 左岸寄州にはフリソデワンドと呼ばれるワンド(2014 年以降はたまりに変化)が存在します。
- 河床低下や岸際の浸食等が進行している箇所がみられます。一方で、左岸砂州は土砂堆積により砂州上への植生繁茂が進み、近年はヤナギの高木林化が進みます。

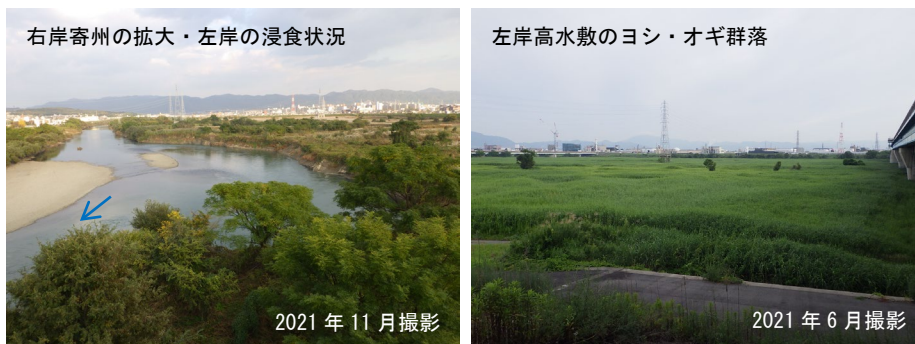
図 5.1-12 調査地区周辺の環境状況

- 淀川上流域の中で最大規模のヨシ原が分布しており、ツバメがねぐらとして利用したり、カヤネズミ等が生息しやすい環境です。
- 左岸湾曲部は淵が広く分布し、淵より上流側では、平瀬や早瀬が広く分布しています。また、右岸側は寄州が発達しています。
- 右岸の橋脚や水制工付近では、小規模ではあるがワンドが維持されており、砂地を好む魚類が生息しやすい環境です。
- 左岸側では側方浸食や河床低下が進行している一方、右岸側の一部では寄州の拡大傾向がみられるなど、河床形状は大きく変化しています。

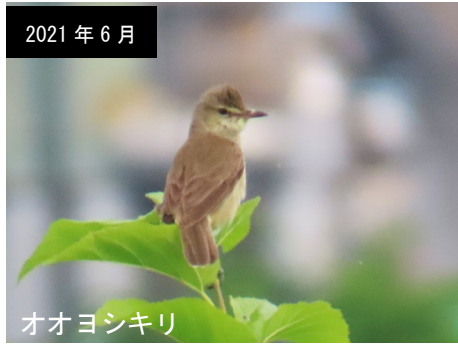
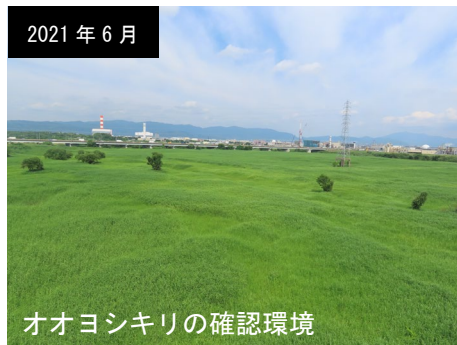
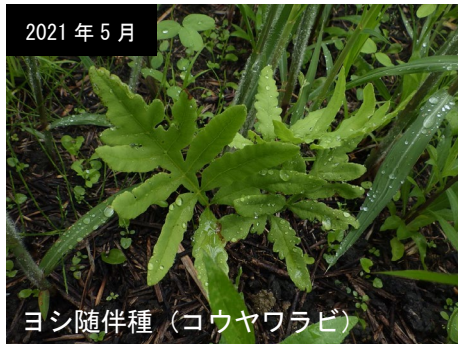
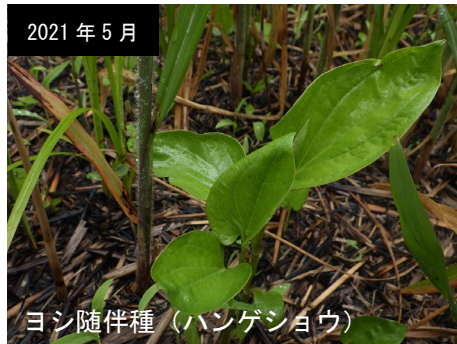
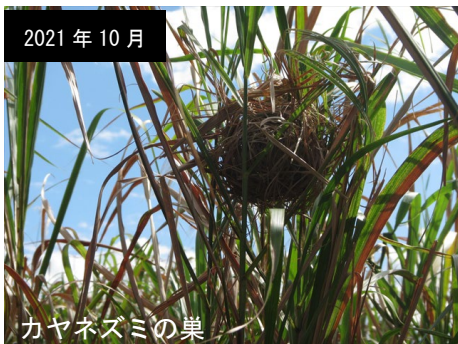
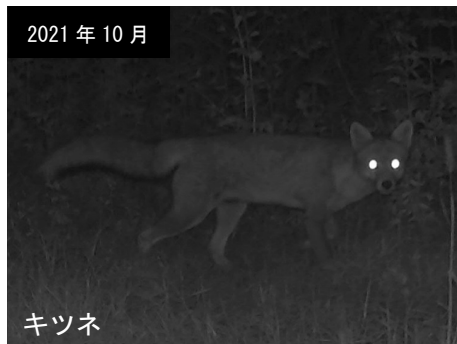
図 5.1-17 指標種の確認状況

- ・主に湿性環境に生育するヨシ随伴種や氾濫原に特有の種の確認種数はやや増加しています。オギやヨシの群落に付随して、日当たりのよい良好な湿生草地環境がモザイク状に分布し、維持されていると考えられます。
- ・オギ、ヨシの本数密度は年変動があり、概ねヨシは減少傾向です。オギは増加傾向だったものの2019年は減少がみられました。なお、ヨシ、オギおよびヨシ・オギ群落の分布状況に大きな変化はありませんでした。
- ・左岸のヨシ原ではヨシ焼きが継続的に行われています。なお、ヨシ焼き後に暖冬によりヨシが早く芽生え、4月に気温が下がり遅霜が発生した年は、ヨシの生育が悪くなるとされています（WGヒアリングにより確認）

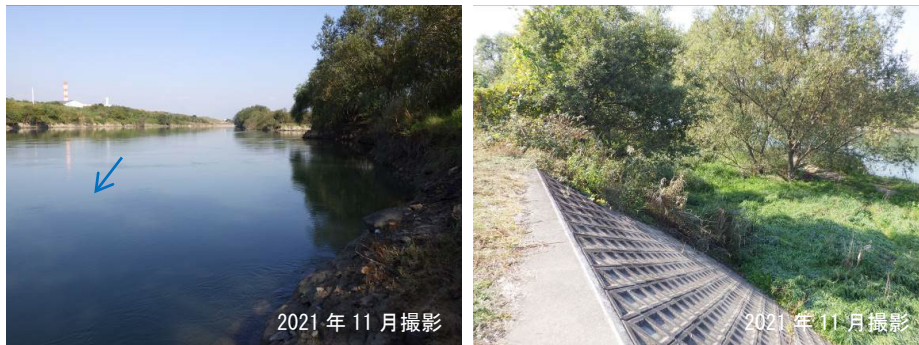
図 5.1-18 調査地区周辺の環境状況

- 水制工による堆砂により、多様な水辺環境が形成されており、砂地を好む魚類や、湿性植物が、生息・生育しやすい環境です。
- 調査地区近傍の水位は、大規模出水時は桂川および木津川の背水の影響を受け、水位が上がると考えられます。
- 右岸砂州と河岸との間に流れやワンドが見られましたが、2018年度以降、流路の上流側が閉塞し、止水状態となっています。
- 近年は河床低下や河岸水際部の浸食が進行している傾向がみられます。

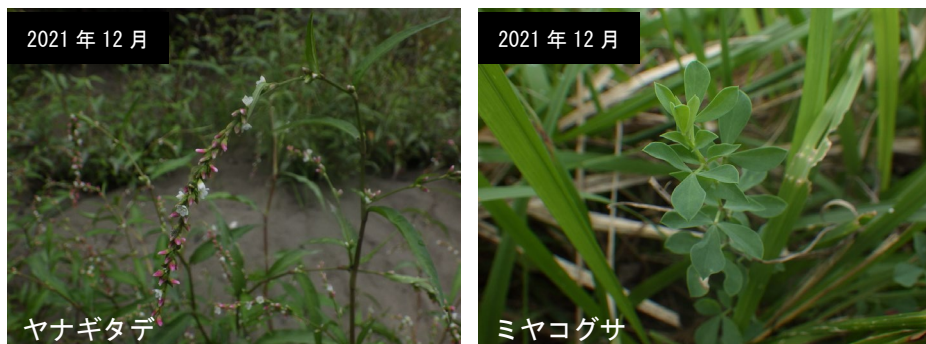
図 5.1-21 指標種の確認状況

- ・クズ群落の拡大繁茂や、調査直前の大規模出水、堤防除草による指標種の消失・生育環境の減少、大規模出水による湿潤な環境の回復などにより、指標種の確認は年によって変動しています。
- ・樹木伐採や出水攪乱に伴う植生変化もみられていますが、指標種のうち、湿潤な環境に生育する種も乾燥した箇所に生育する種も継続的に確認されており、これらの生育に適する多様な環境は維持されていると考えられます。

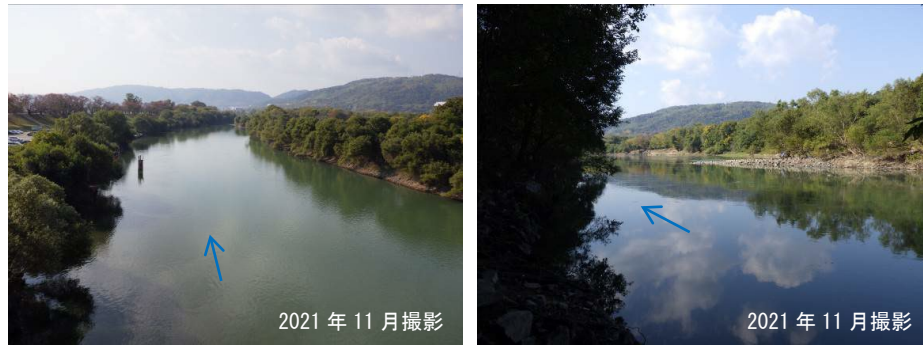
図 5.1-22 調査地区周辺の環境状況

- 河川敷には高茎草地の中に高木が点在しており、これらの環境を好む哺乳類や鳥類等が生息しやすい環境です。
- 河川域は水深のあるトコが広がり、流れは緩やかな環境です。河岸水際部の一部では浸食が進行しており、土丹が露出しています。

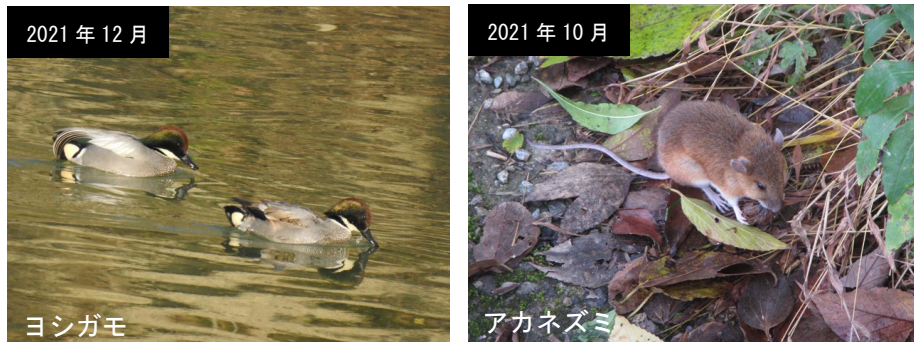
図 5.1-24 指標種の確認状況

- ・指標種のキツネ、アカネズミは、継続的に確認されており、調査範囲内および周辺の樹林を利用していると考えられます。
- ・カヤネズミは調査範囲外の草地で確認されています。調査範囲内は概ね樹林であるため、本地区はカヤネズミの主要な生息場ではないと考えられます。
