天ヶ瀬ダム周辺の地質調査

国土交通省 近畿地方整備局

琵琶湖河川事務所

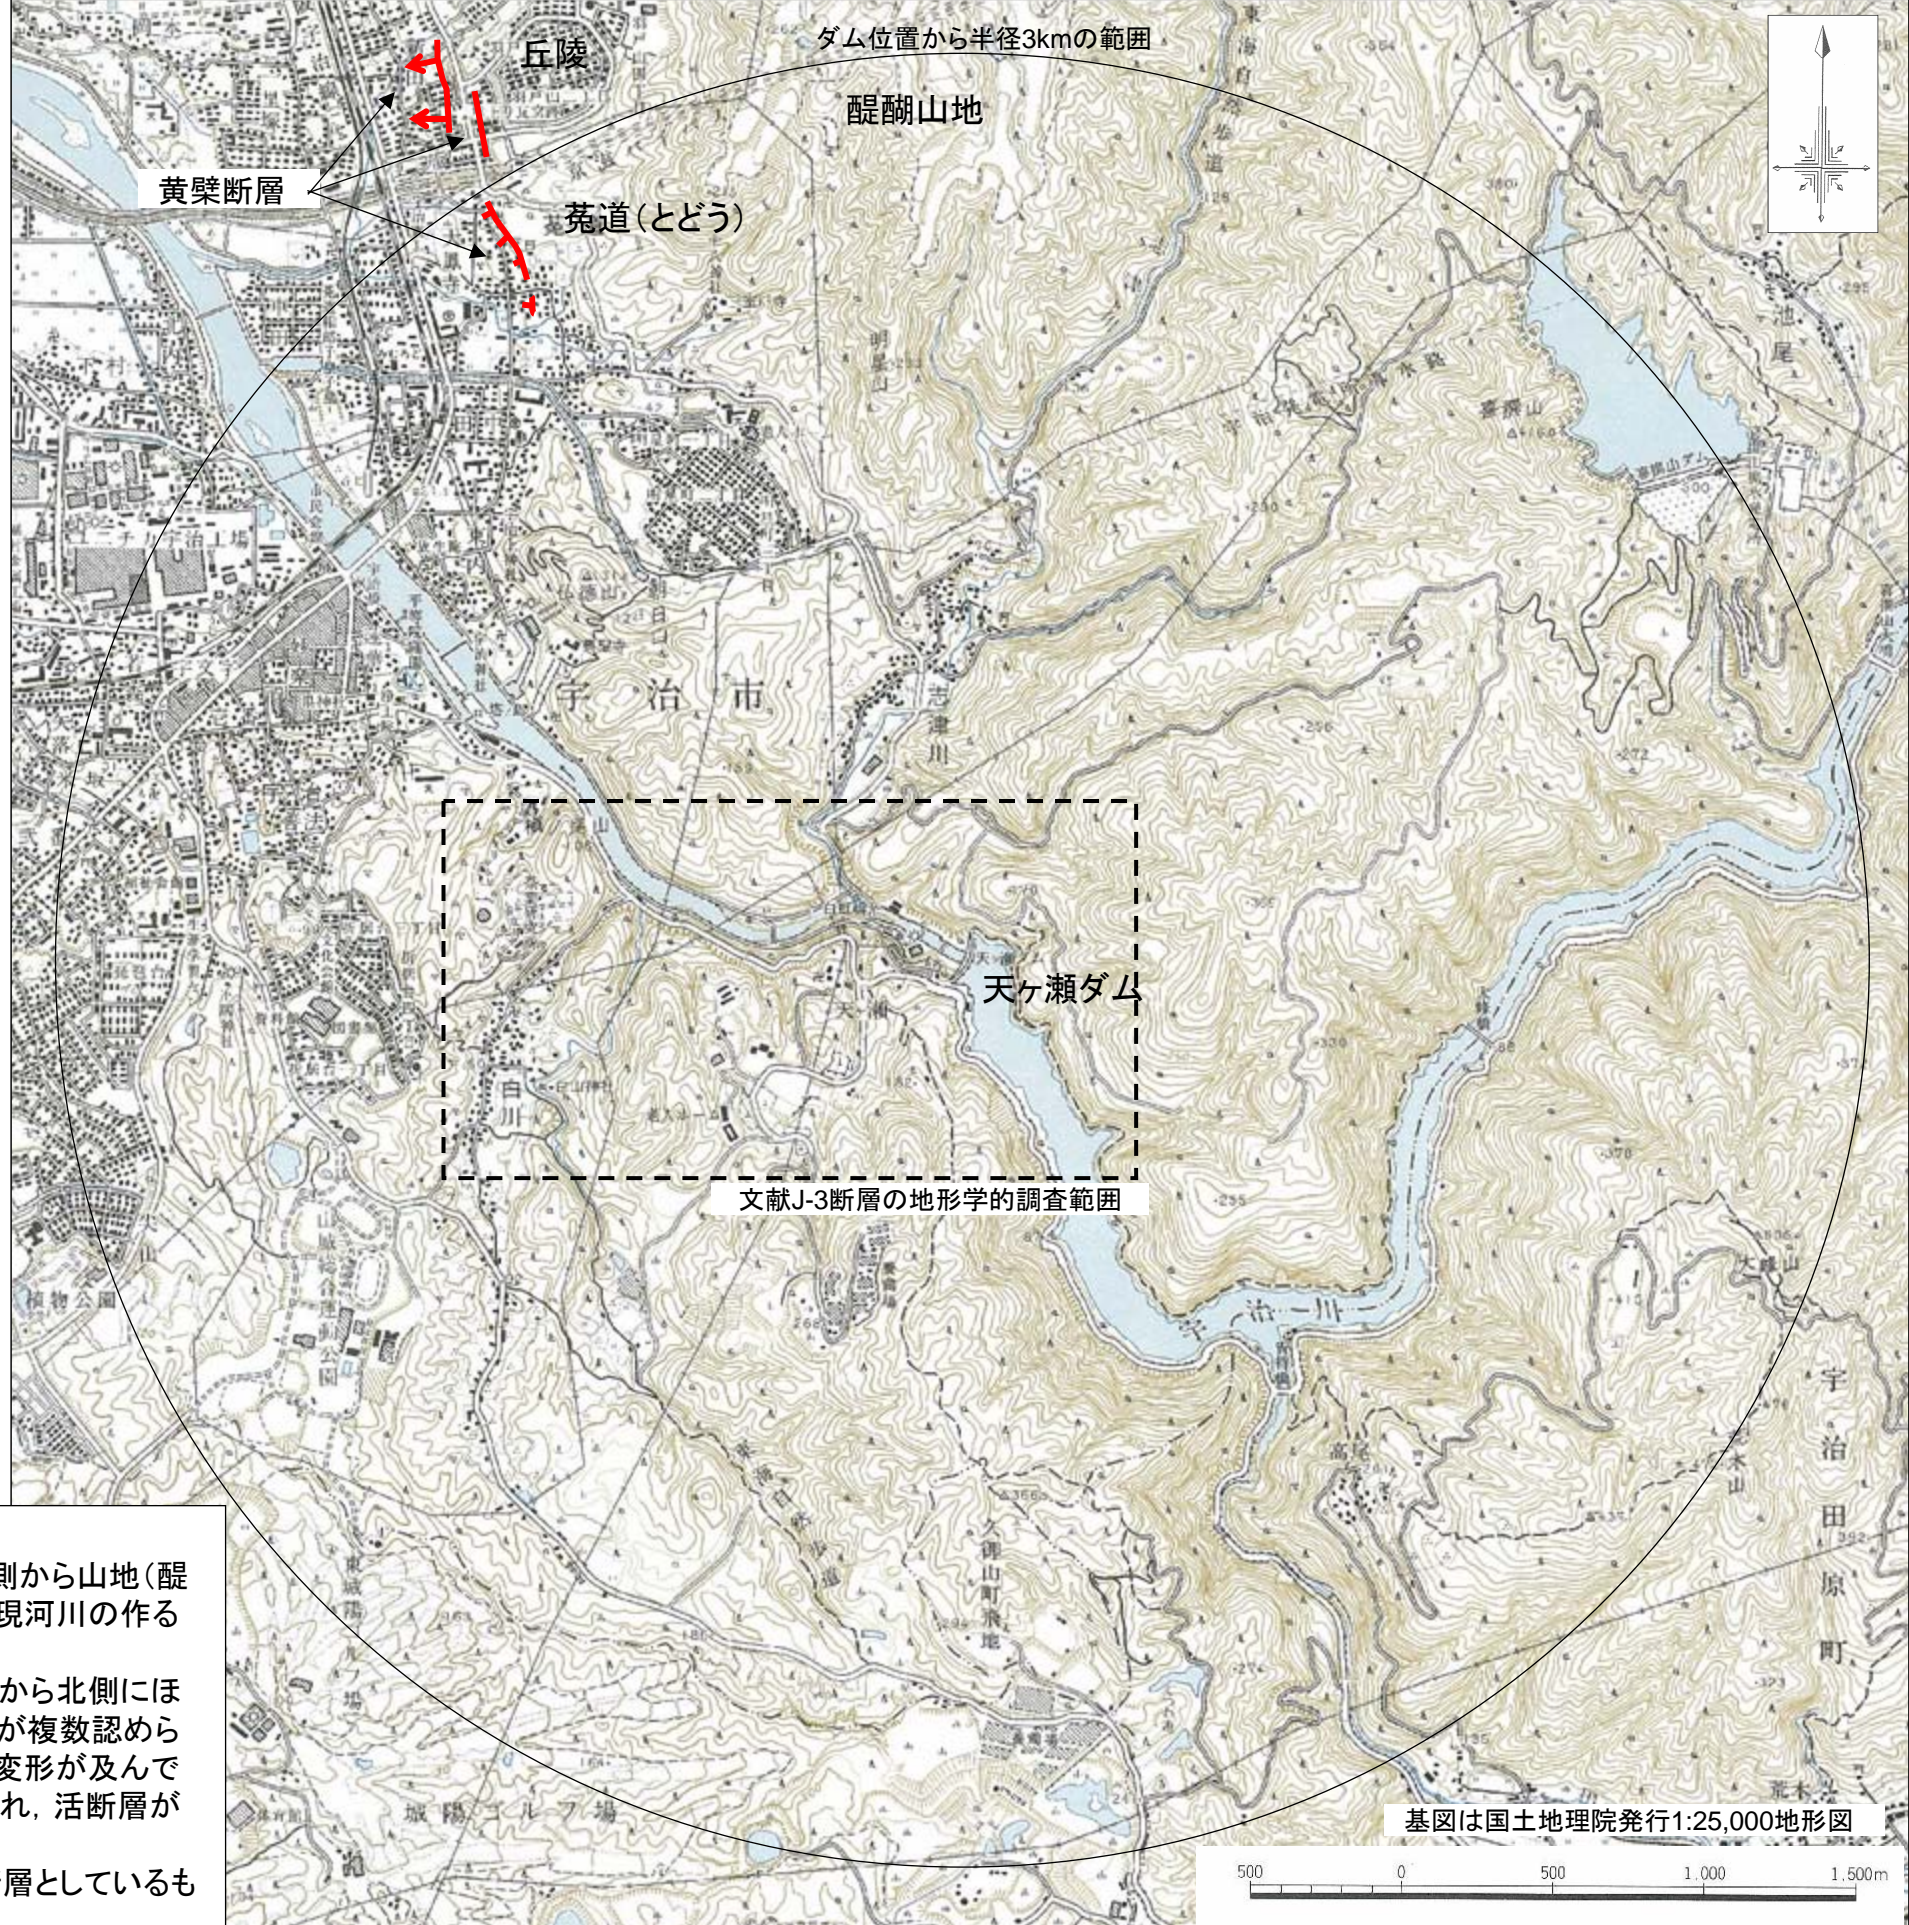
図3.1 天ヶ瀬ダム周辺 空中写真判読結果

- ・地形を見ると、宇治川以北ではほぼ東側から山地(醍醐山地), 丘陵(大阪層群)そして西側に現河川の作る低地が南北方向に配列しています。
- ・黄檗断層については、宇治市菟道付近から北側にほぼ南北方向を示す撓曲崖や低断層崖列が複数認められます。扇状地あるいは段丘面に変位・変形が及んでいることから第四紀後期の活動が推定され、活断層が分布していると判断されます。

この線状模様は、主要な文献が黄檗断層としているものと位置・分布がほぼ一致しています。

- ・図3.1の地形を見ると、宇治川以北ではほぼ東側から山地(醍醐山地)、丘陵(大阪層群)そして西側に現河川の作る低地が南北方向に配列しています。
- ・黄檗断層については、写真判読では宇治市菟道(とどう)付近から北側にほぼ南北方向を示す撓曲崖(とうきょくがい)や低断層崖列が複数認められます。扇状地あるいは段丘面に変位・変形が及んでいることから第四紀後期の活動が推定され、活断層が分布していると判断されます。この線状模様は、主要な文献が黄檗断層としているものと位置・分布がほぼ一致しています。

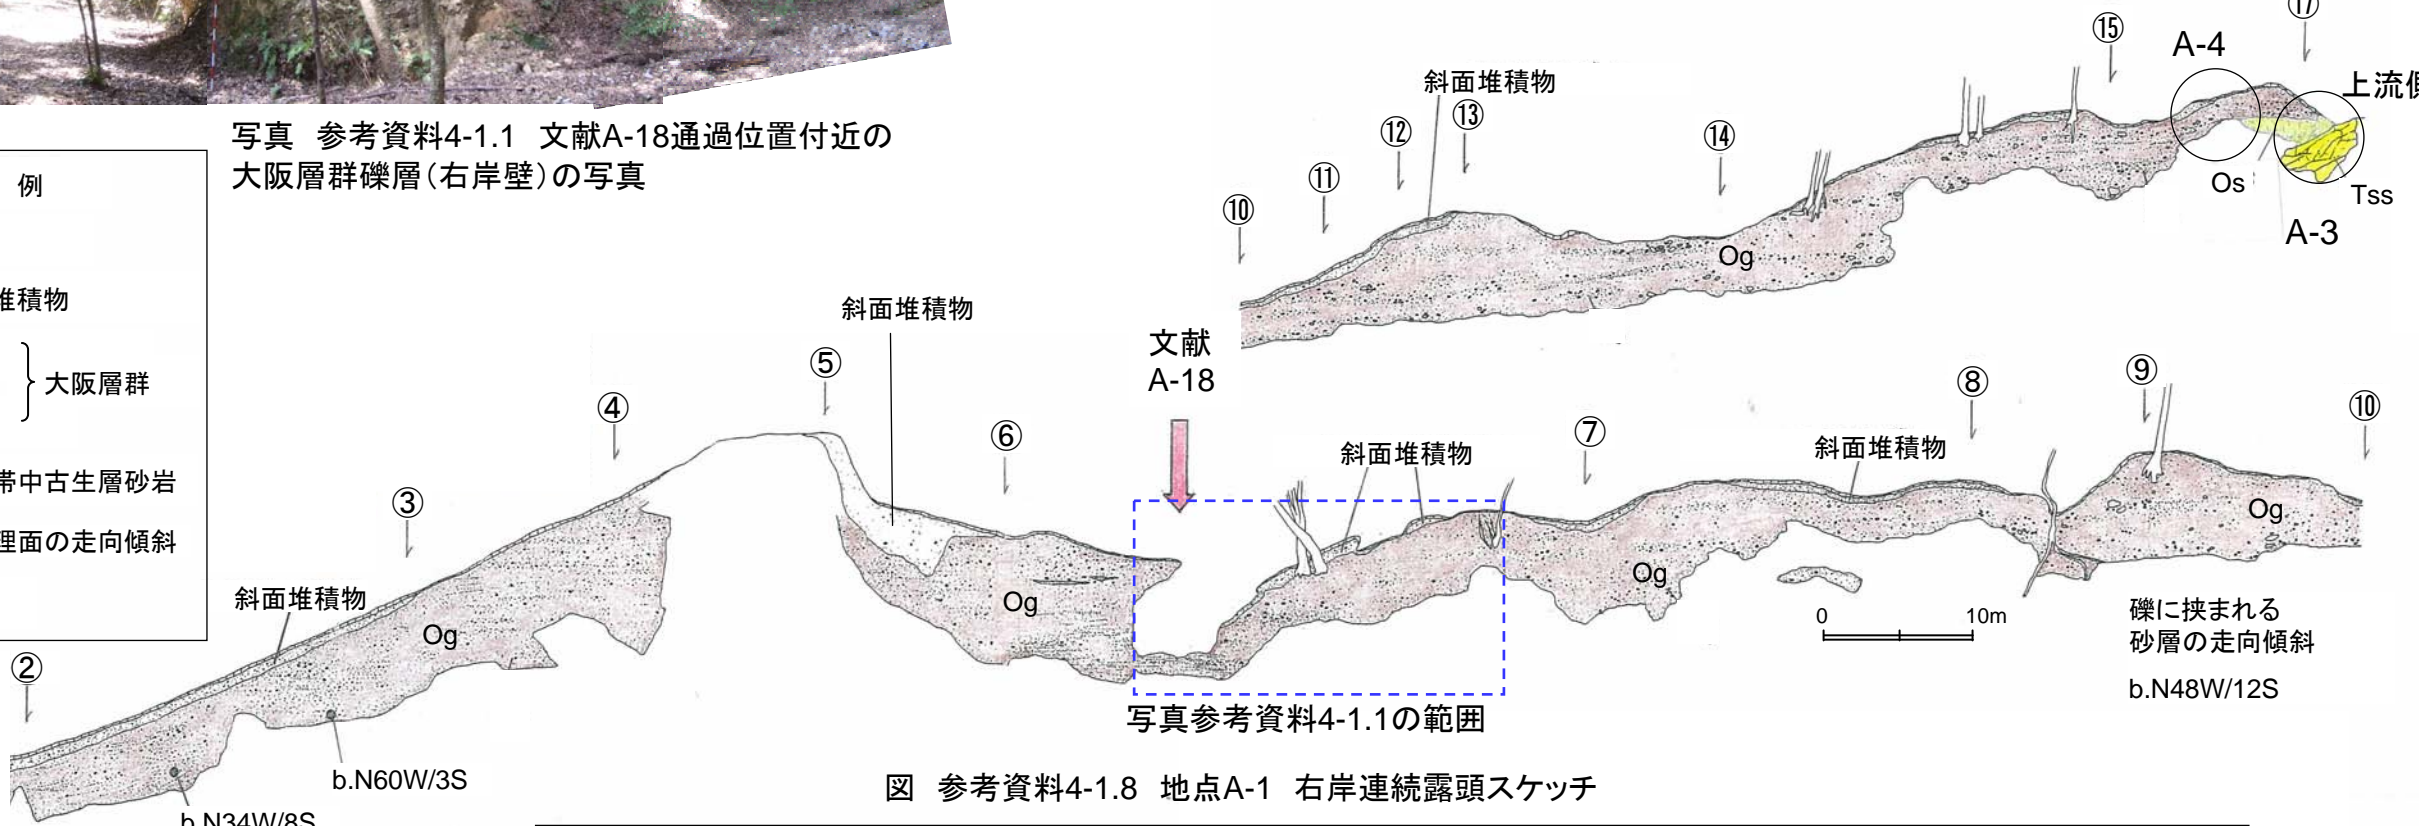
図 参考資料4-1.8 地点A-1 右岸連続露頭スケッチ

地点A-1は文献A-18が横断する谷であり、右岸壁には大阪層群が約15°以下の西傾斜で、連続的に分布していました。文献A-18付近に、断層の存在を示唆するような地層の変位・変形は認められませんでした。

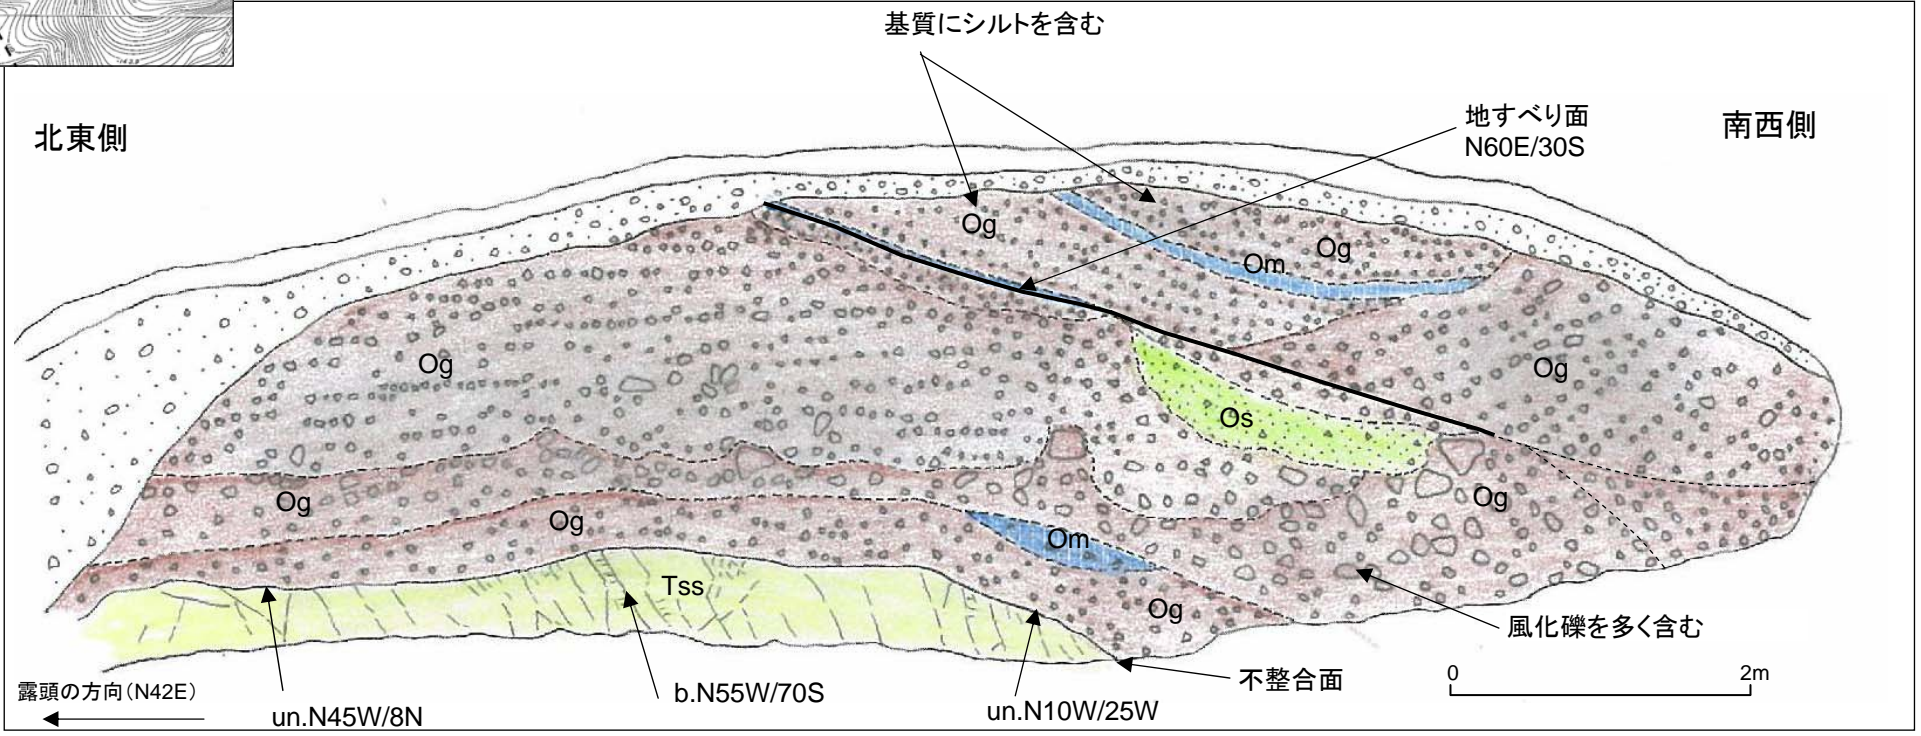
図 参考資料4-1.24 地点E 詳細露頭スケッチ

地点Eは、文献A-18の約50～60m南西に位置し、上位の大阪層群礫層と下位の丹波帯中古生層砂岩が凹凸のある面で接しているため、両者の関係を不整合と判断しました。

大阪層群上位に地すべりが認められました。

大阪層群の堆積構造に、断層による変位・変形は認められませんでした。

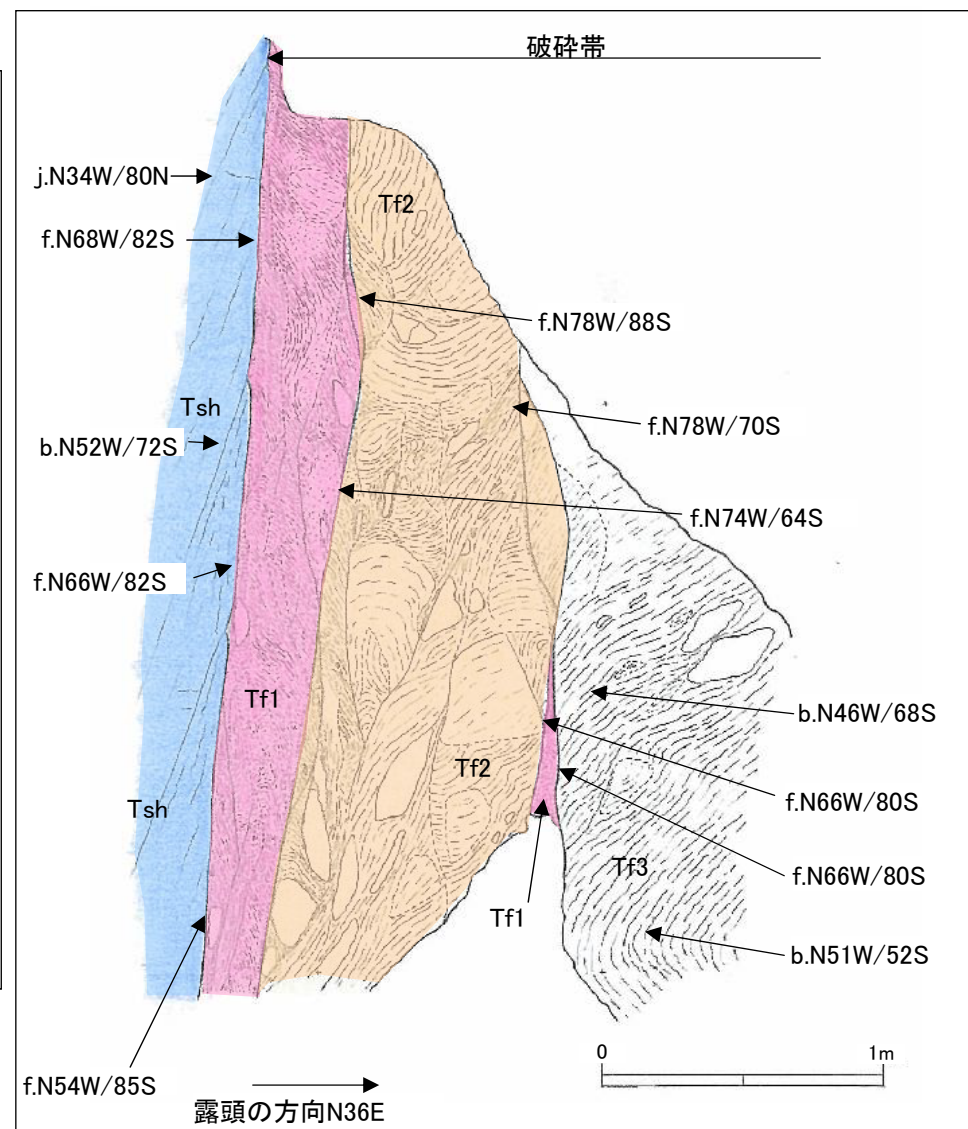
図 参考資料4-2.6 詳細スケッチ

Tf1(小角礫状破碎部)が最も強く破碎され、細粒となっています。幅は約40cm。軟質な粘土や軟質な破碎部はなく固結しています。南西側の頁岩とは密着した断層面(代表N66° W/82° S)で接しており、断層面は湾曲しています。
