## 第1回委員会要旨

# 河川敷地占用のあらまし

# 各河川に関する現況について

## 瀬田川・野洲川・草津川の 自然環境について

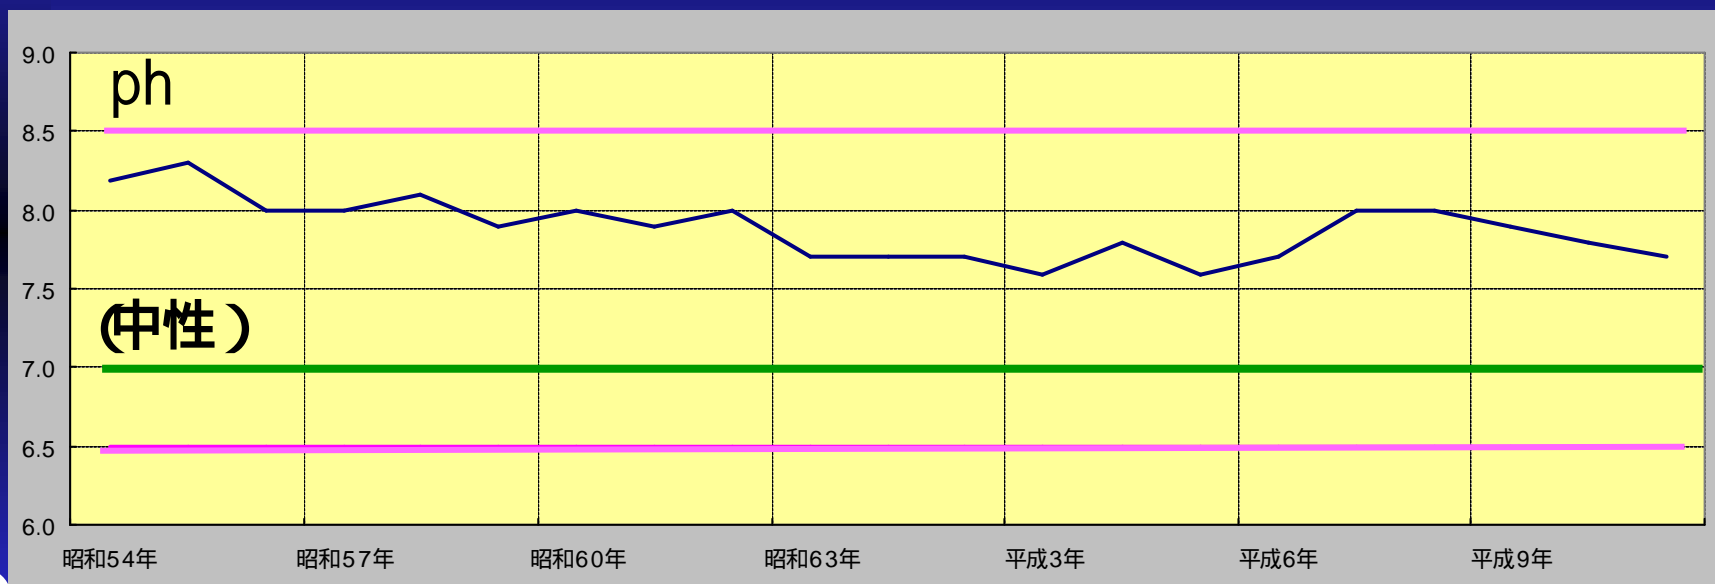
## 【ph (生活環境項目)】

瀬田川の水質は、基準値を満足しています。

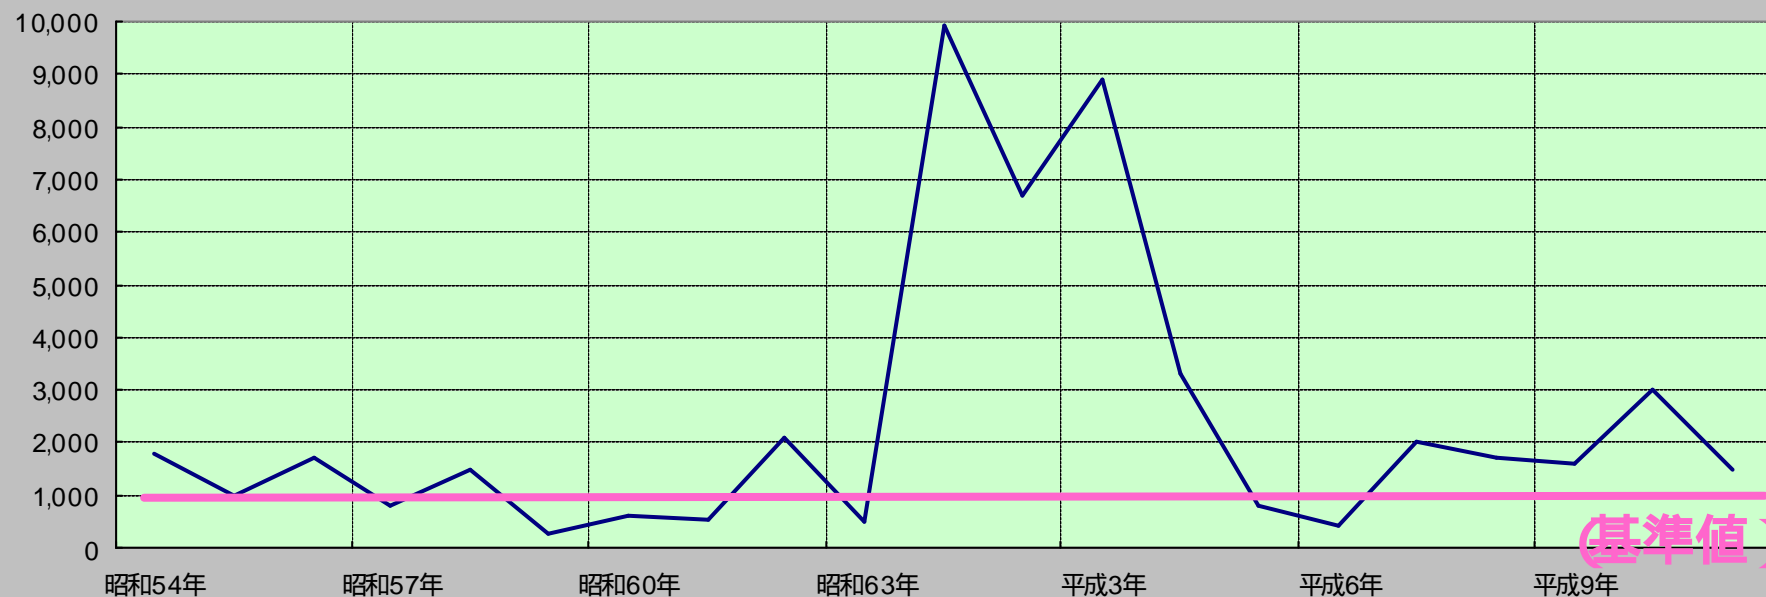
## 【瀬田川の大腸菌 (生活環境項目)】

年毎に大腸菌の数は大きく異なっており、安定した基準値達成状況には至っていません。

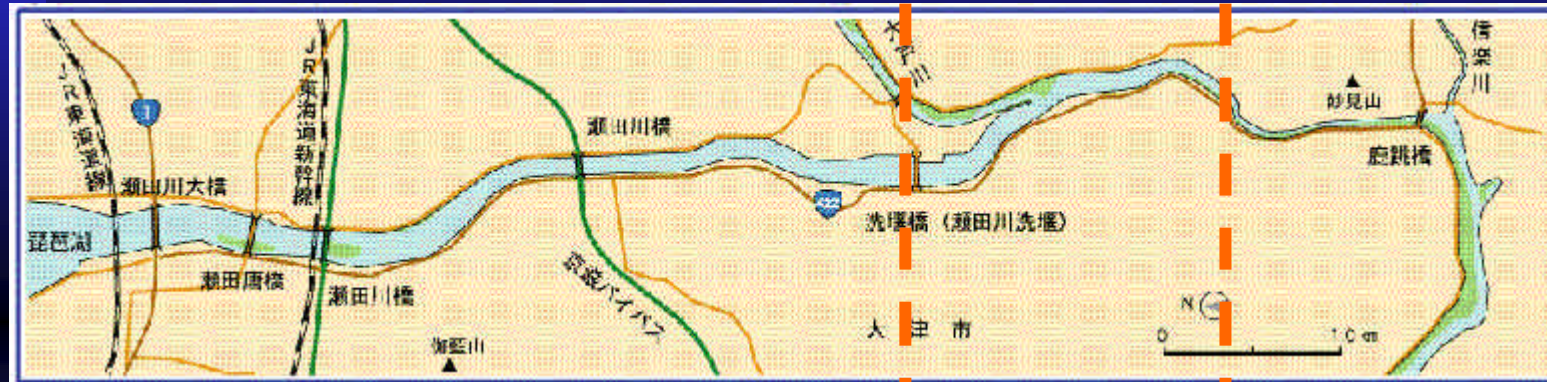
- 直線的な人工護岸
- 洗堰による止水域
- 水際に一部ヨシ帯
- 河床は泥、砂

- 直線的な人工護岸
- 洗堰による水量の増減
- 水際に一部ヨシ帯
- 河床は小礫

- 岩盤の露出
- 洗堰による水量の増減
- ツルヨシ、ヤナギ等
- 河床は岩盤

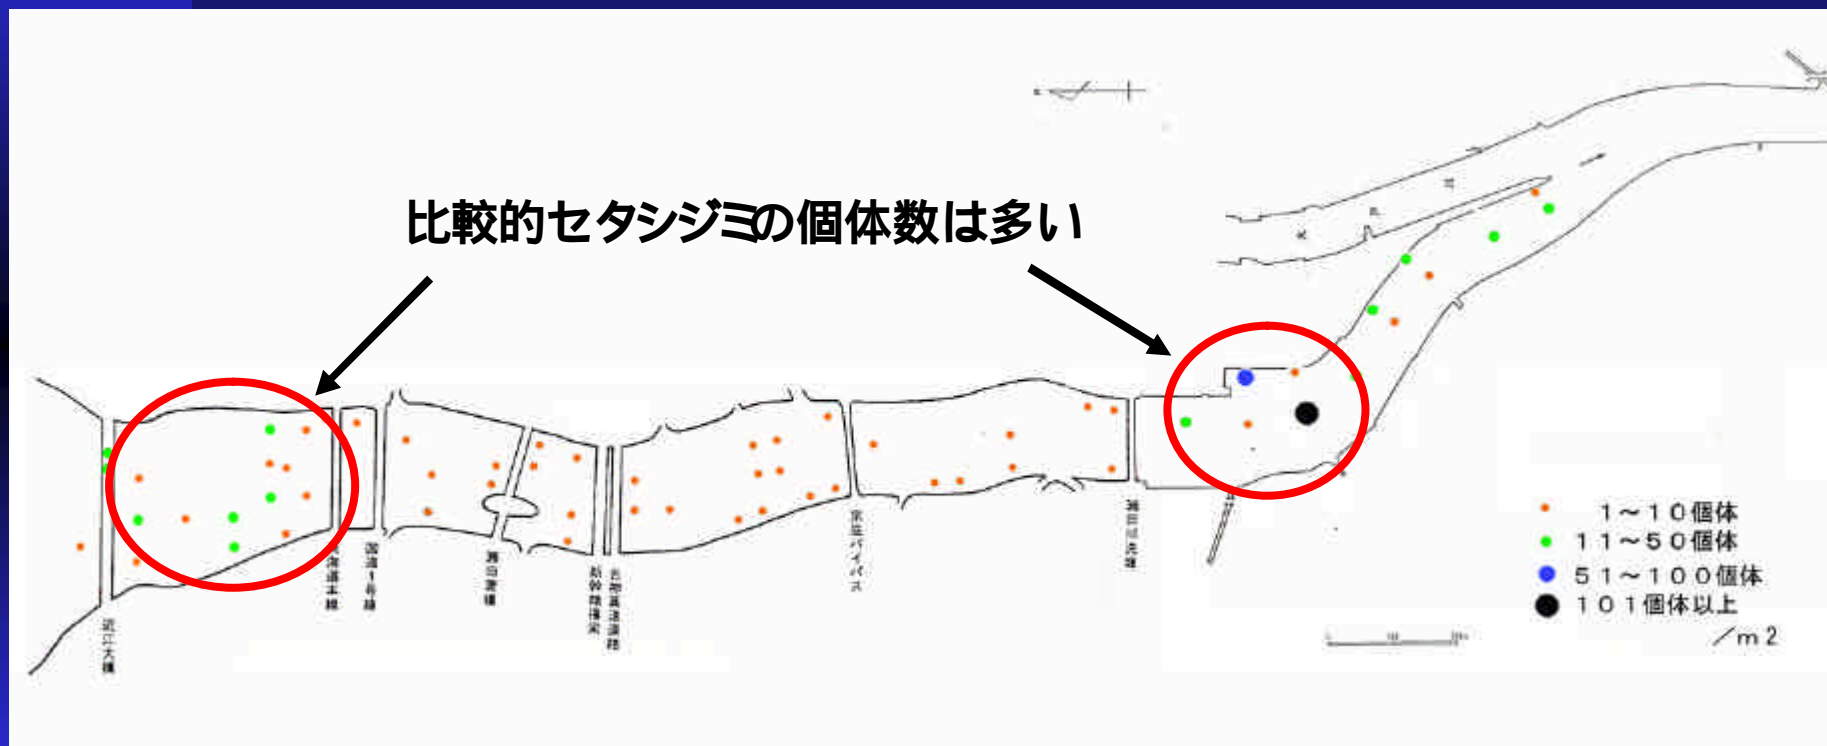
洗堰の上流 :平成 9年11月 (116地点で50×50cmコドラート)

洗堰の下流 :平成 8年 8月 (34地点で50×50cmコドラート)

洗堰上流で比較的個体数が多かったのは、近江大橋～東海道本線間。

洗堰下流も、比較的多い。

大戸川合流点まで、点在する程度。

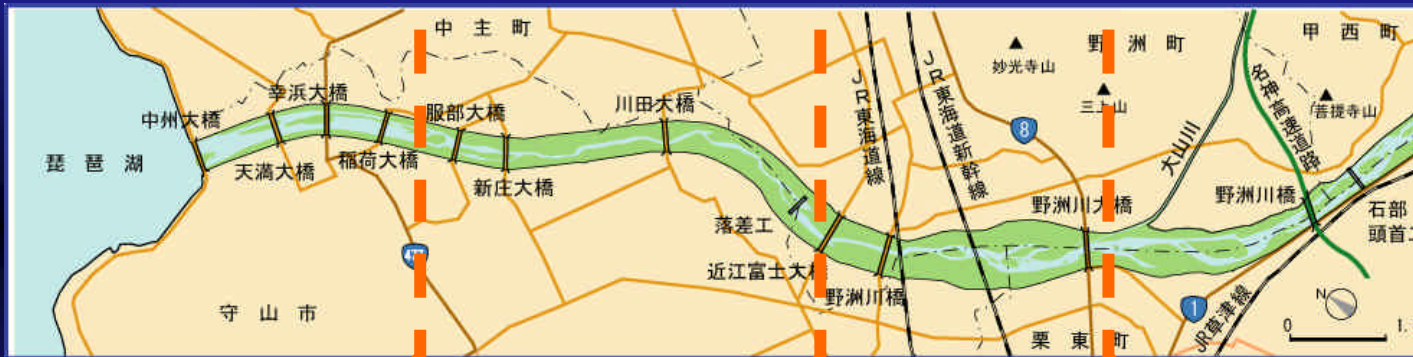
- ・直線的な人工護岸
- ・中洲の発達
- ヨシ群落
- ・河床は砂、砂泥

- ・直線的な人工護岸
- ・流路の蛇行
- 点在するワンド
- ・河床は砂、砂礫

- ・多様な護岸形状
- ・瀬、淵の存在
- ・高水敷の公園利用
- ・河床は砂、砂礫

- ・多様な護岸形状
- ・複雑な水域
- 瀬、淵、ワンド
- ・河床は砂礫

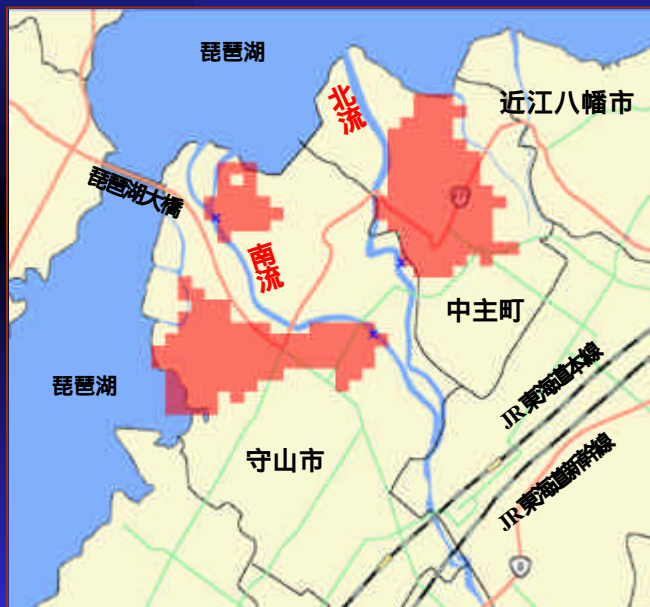
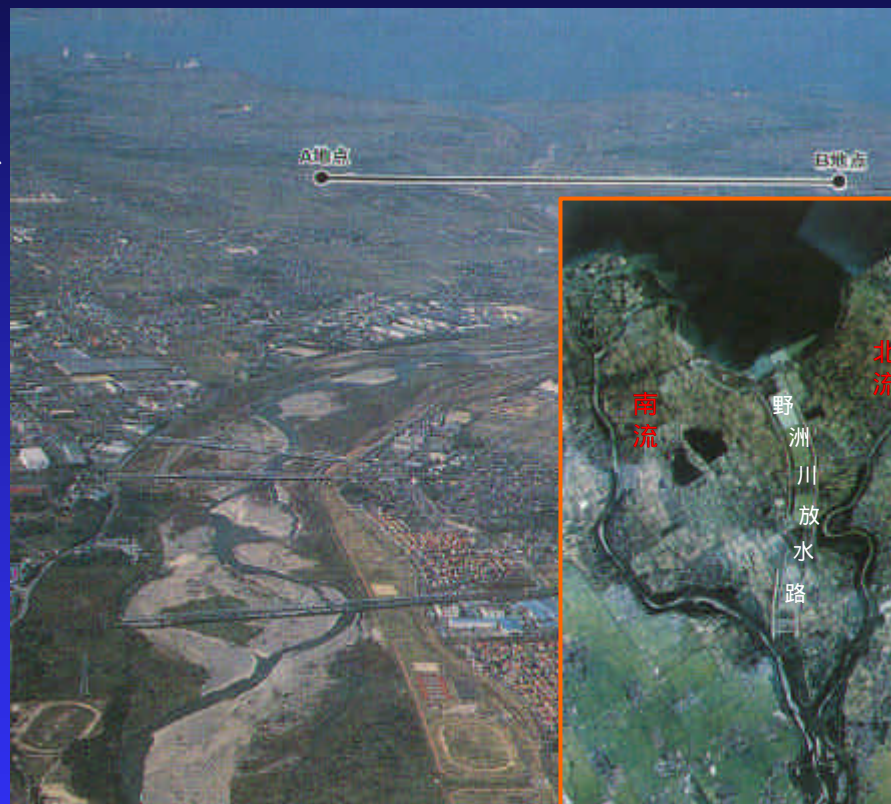
大きな洪水から守るため新しい野洲川(放水路)をつくりました

近年の大きな洪水(H.2.9洪水)が発生した場合を想定すると、野洲川下流に大きな被害をもたらすことになります

× 印は、昭和28年洪水の決壊箇所です。

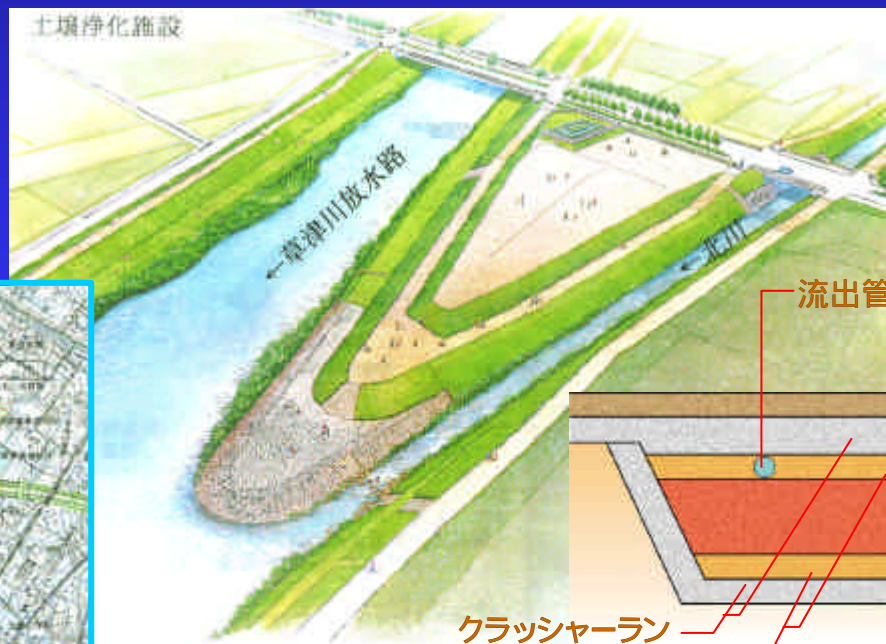
#### 【草津川放水路浄化事業】

中間水路では、アオコが発生するなど、水質の悪化が懸念されています。これより、草津川放水路北川合流部において、プランクトンの増殖要因の一つとされるリンを除去する土壌浄化施設が整備されています。(平成12年度完成)

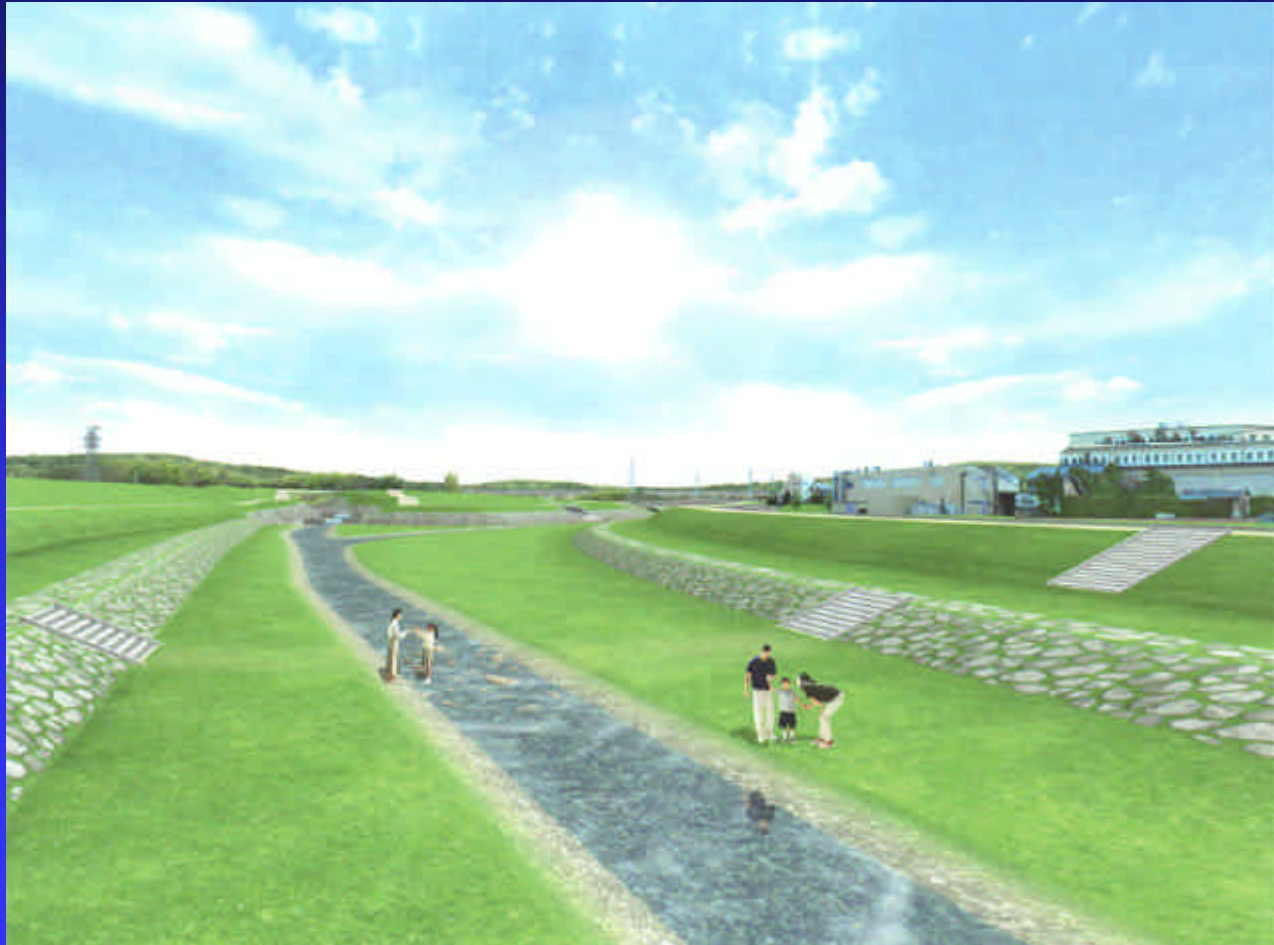
生まれ変わる草津川放水路

現在の草津川は、平成14年に草津川放水路に付け替えられます。
