# 瀬田川改修(河道掘削)に伴う 調査検討について

第2回 瀬田川及び天ヶ瀬ダム再開発  
環境ワーキンググループ会議資料

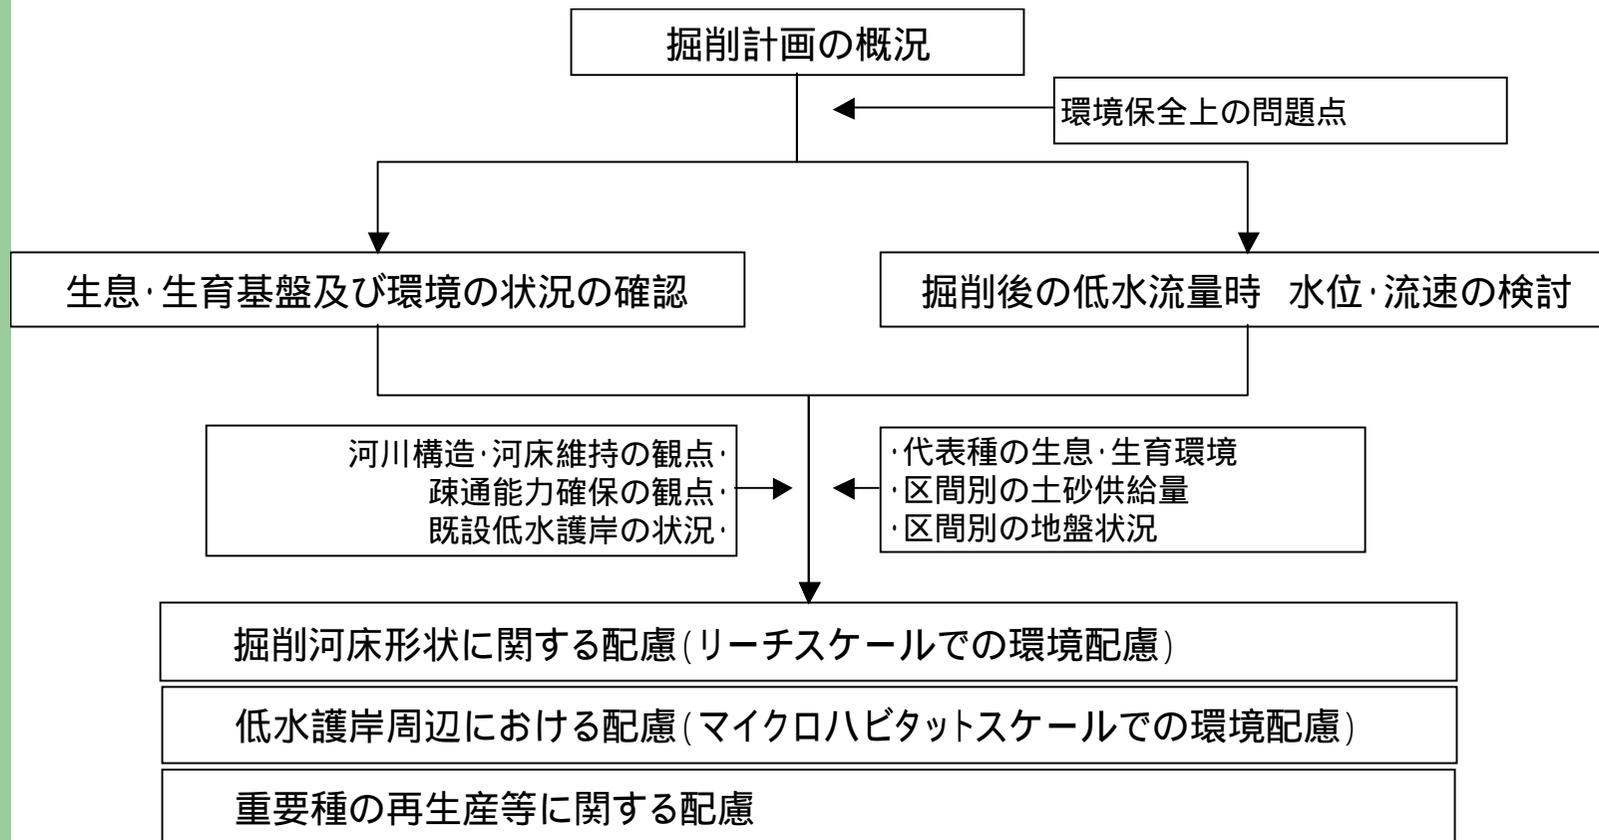
# § 1 . 調査検討のフロー

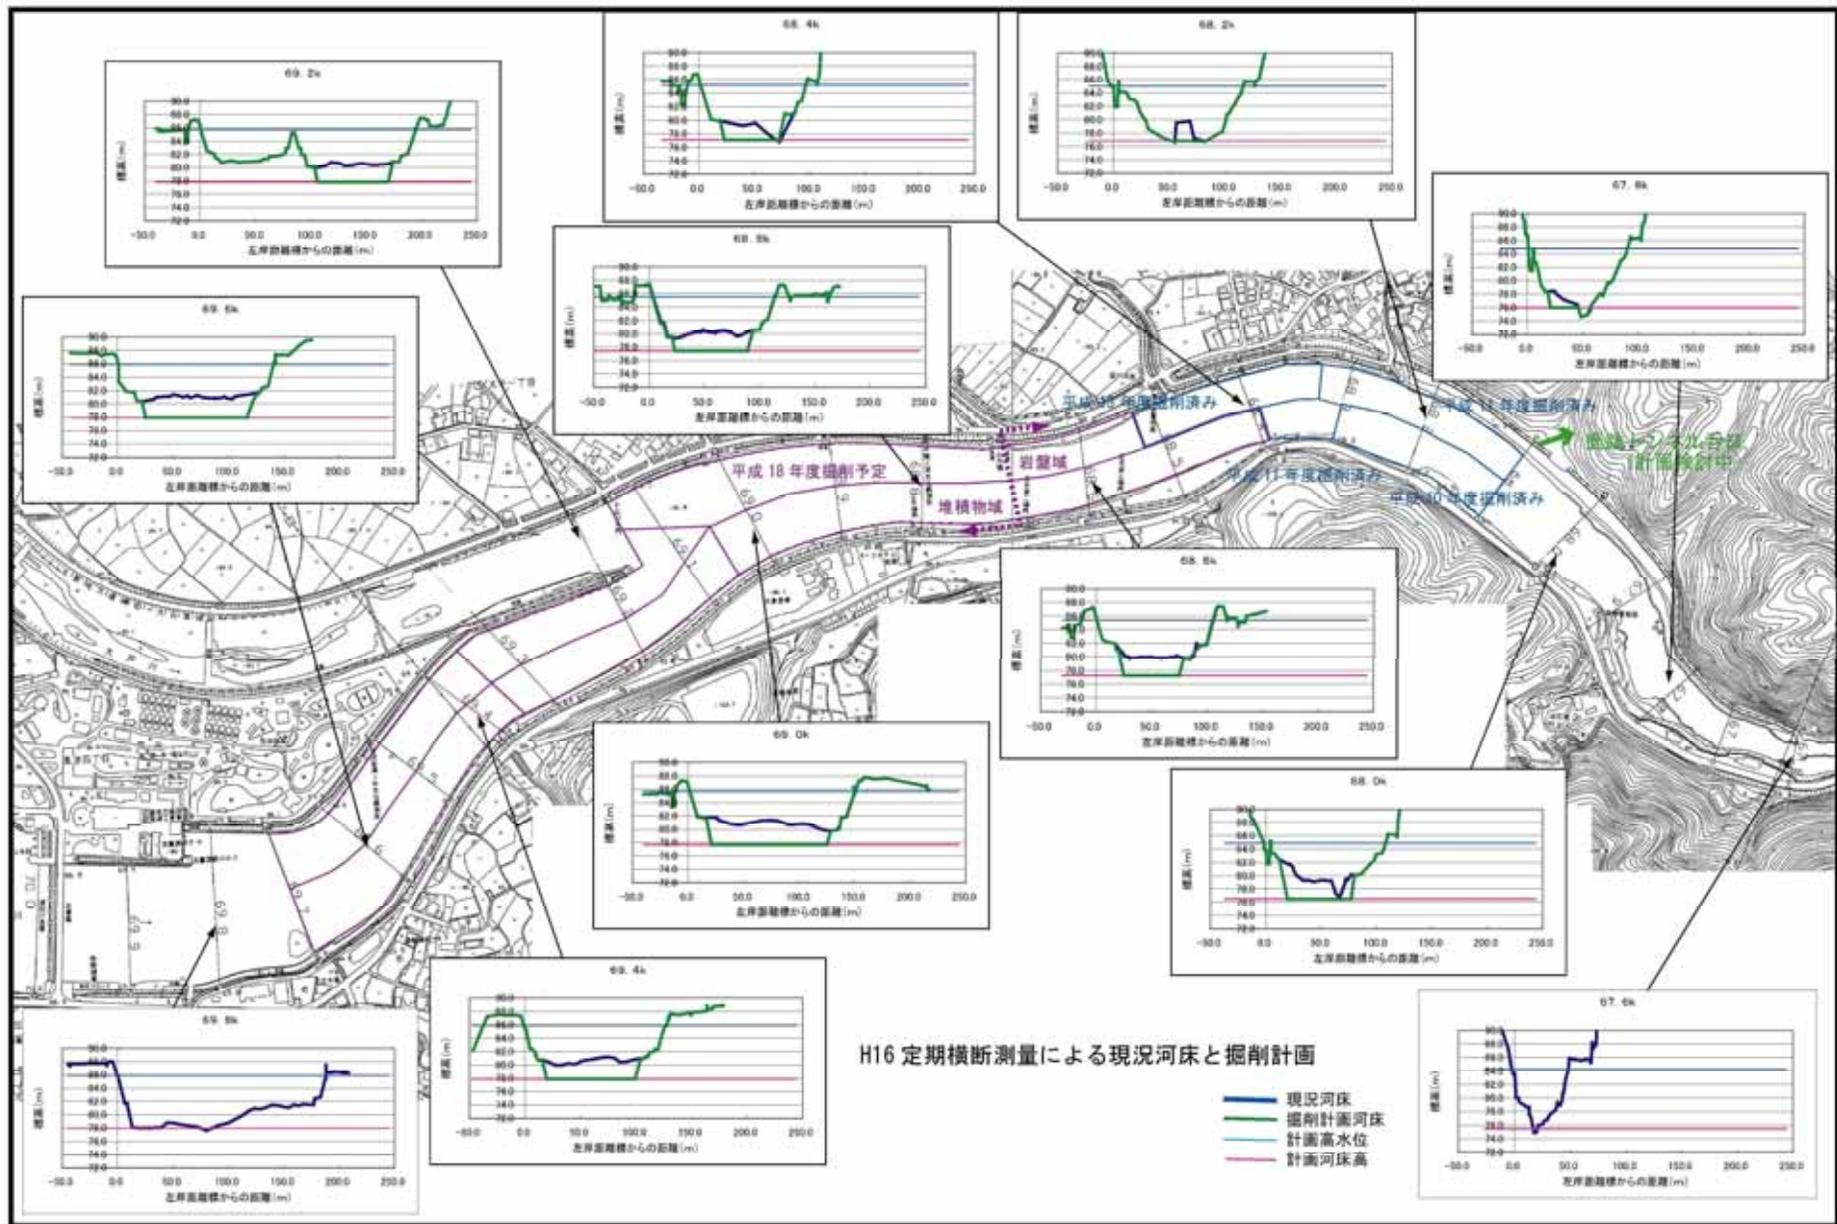
# 現在の掘削計画の概要

H16 定期横断測量による現況河床と掘削計画

- 現況河床
- 掘削計画河床
- 計画高水位
- 計画河床高

1) 掘削区間 : 67.8k ~ 69.7kの区間

2) 掘削深 : 約3m

(計画河床までの単一形状での掘削)

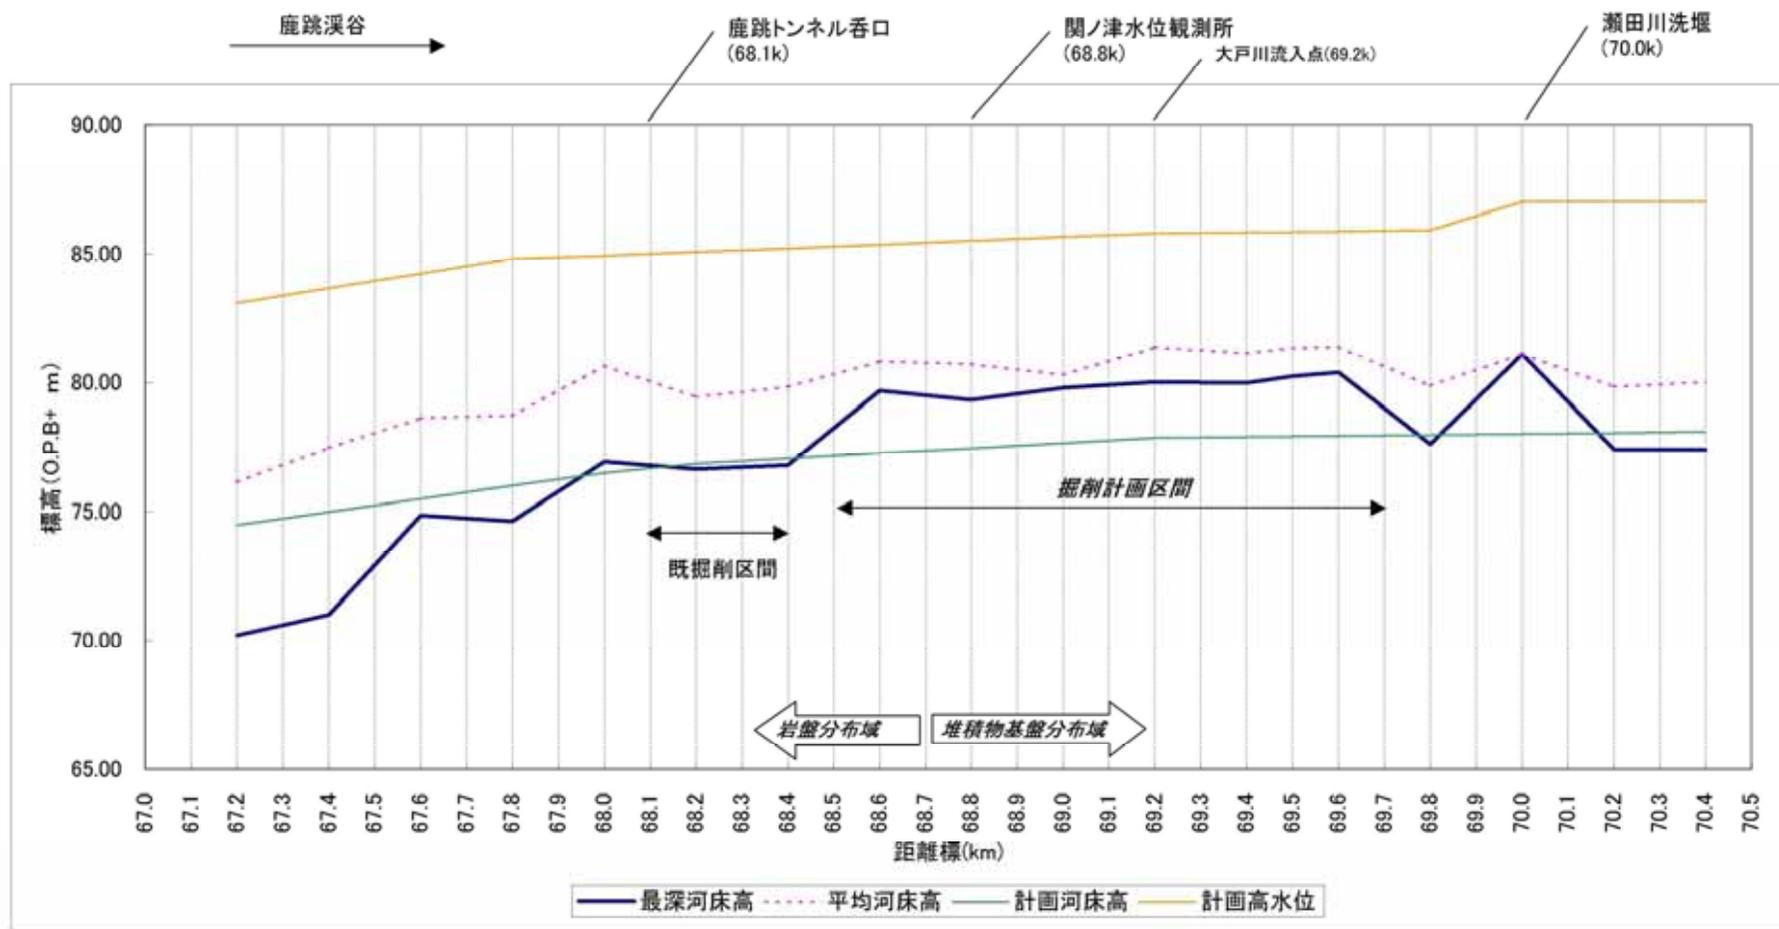
瀬田川縦断面図(平成17年2月測量)

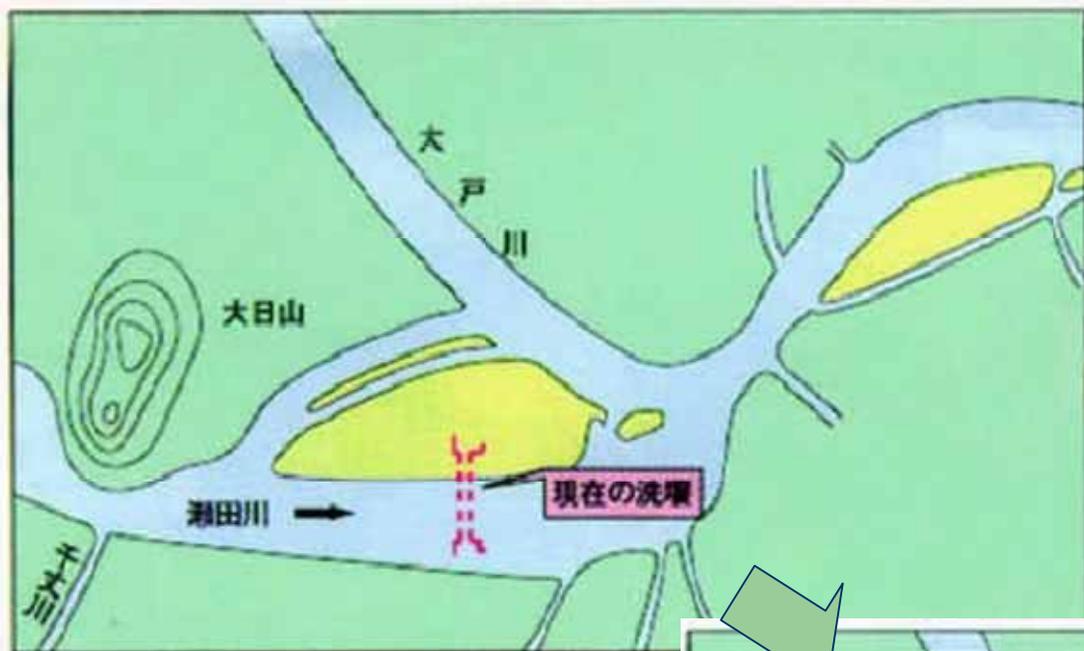
戦前の瀬田川地形

●明治改修前の瀬田川地形図

- 1) 明治30年代：瀬田川浚渫、明治36年：旧洗堰設置
- 2) 昭和27年：大戸川付替 昭和36年：現洗堰設置
- 3) 昭和27年の大戸川付替以降、低水時の流路、中洲等は比較的安定して形成
- 4) 護岸・構造物は、平成13年頃までに全区域で概成
- 5) 大戸川からの土砂供給は多い
- 6) 大規模出水時には、大戸川合流部の砂州は消失

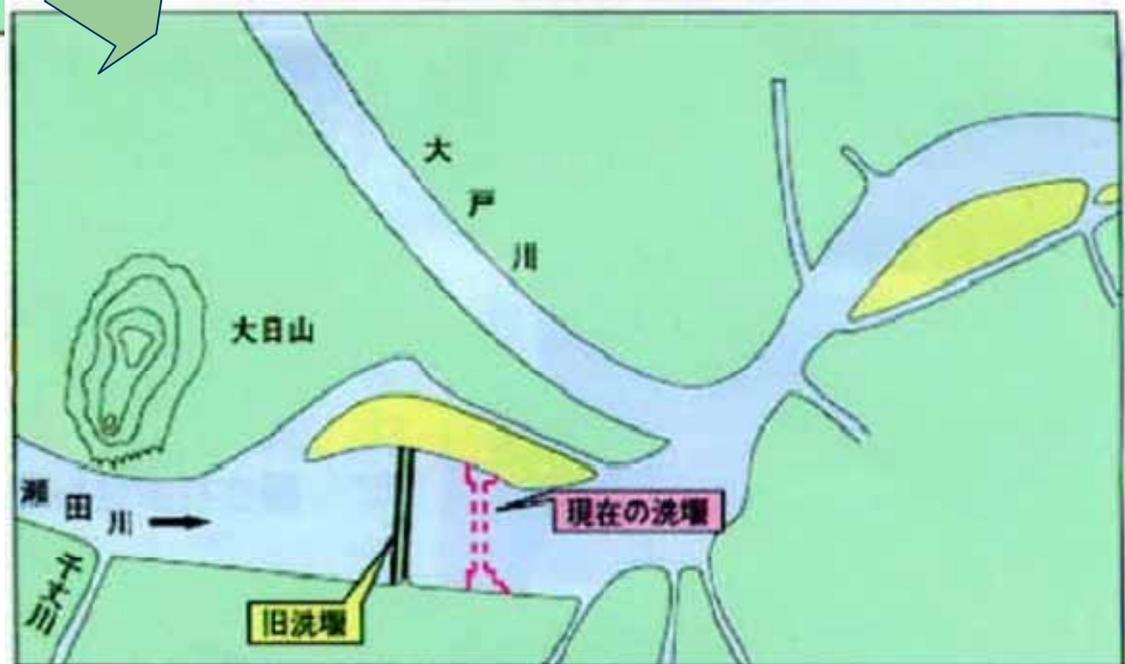
●明治改修後の瀬田川地形図

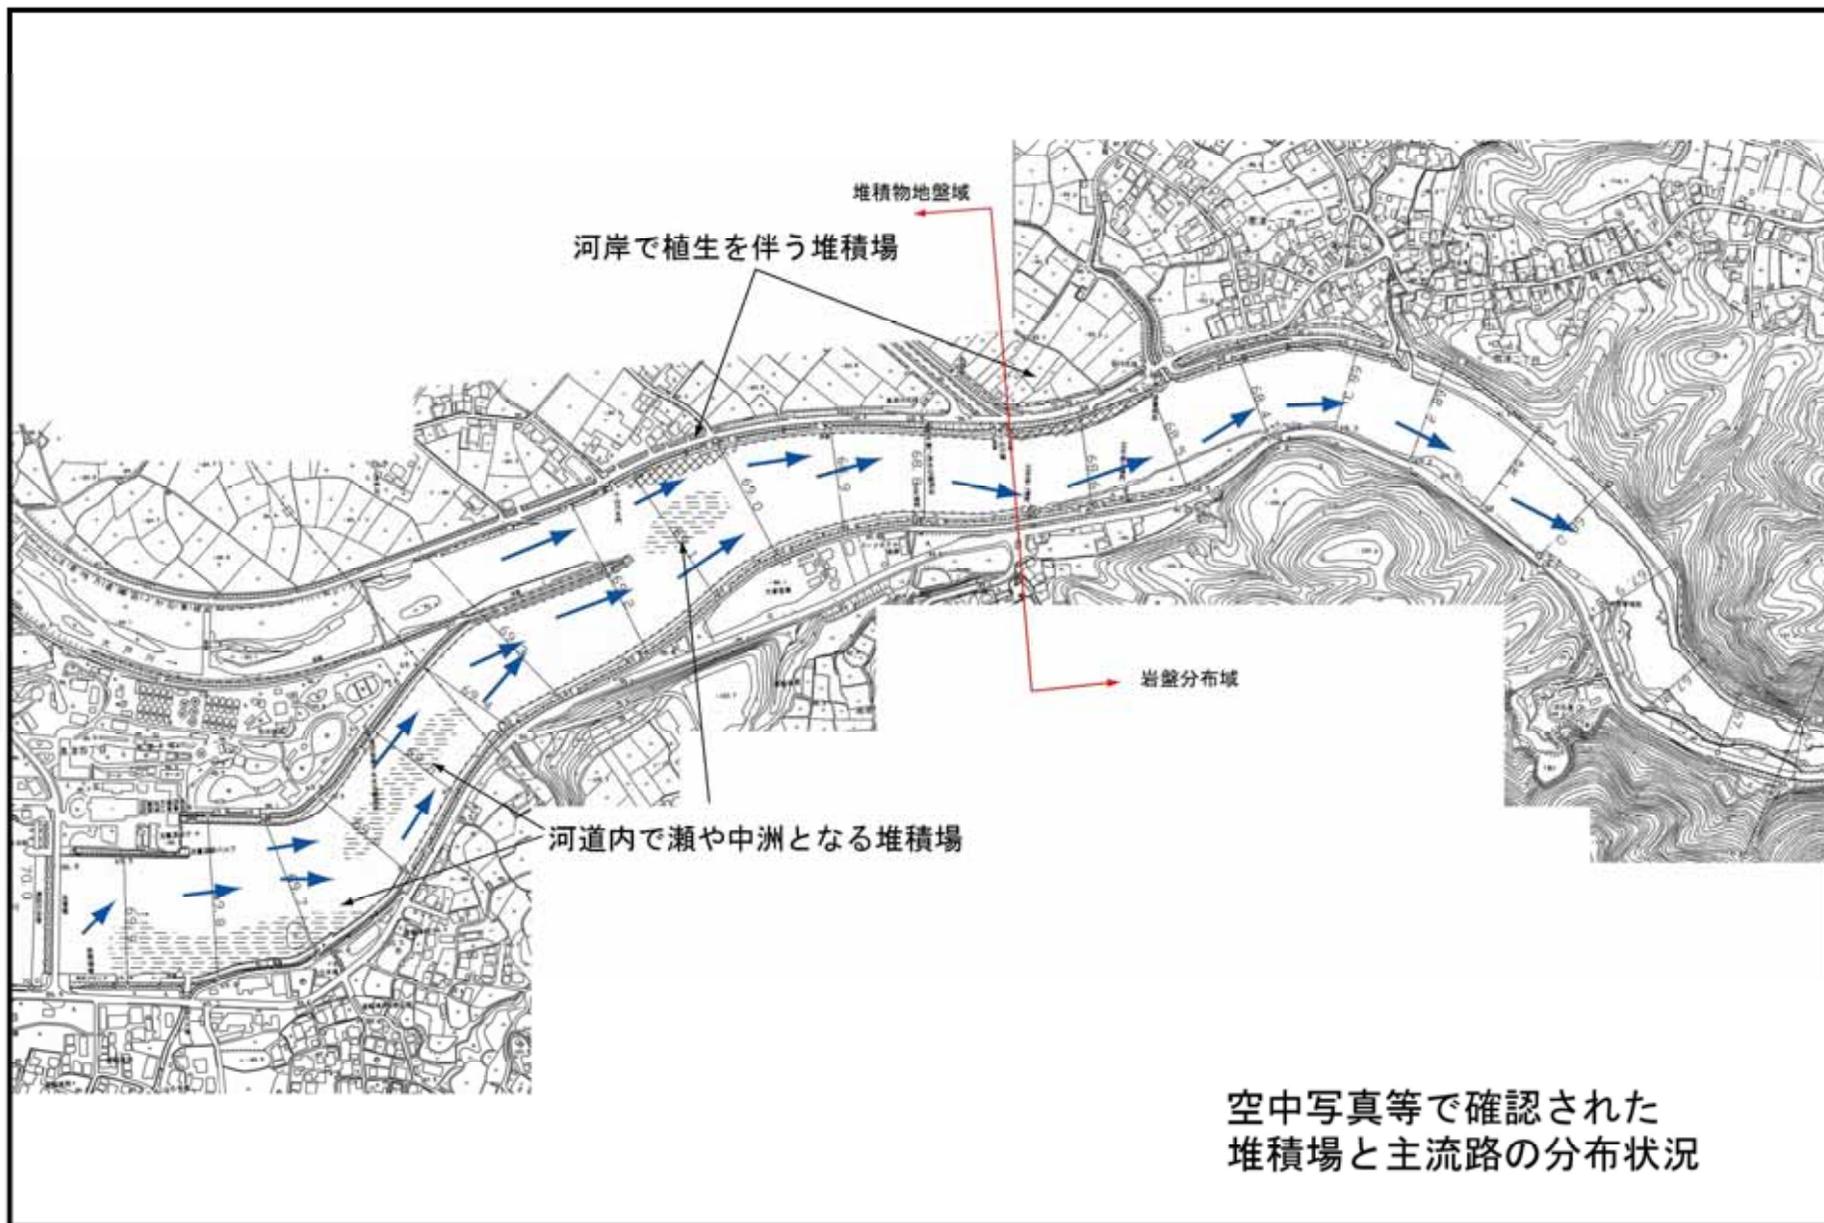
## 空中写真判読結果

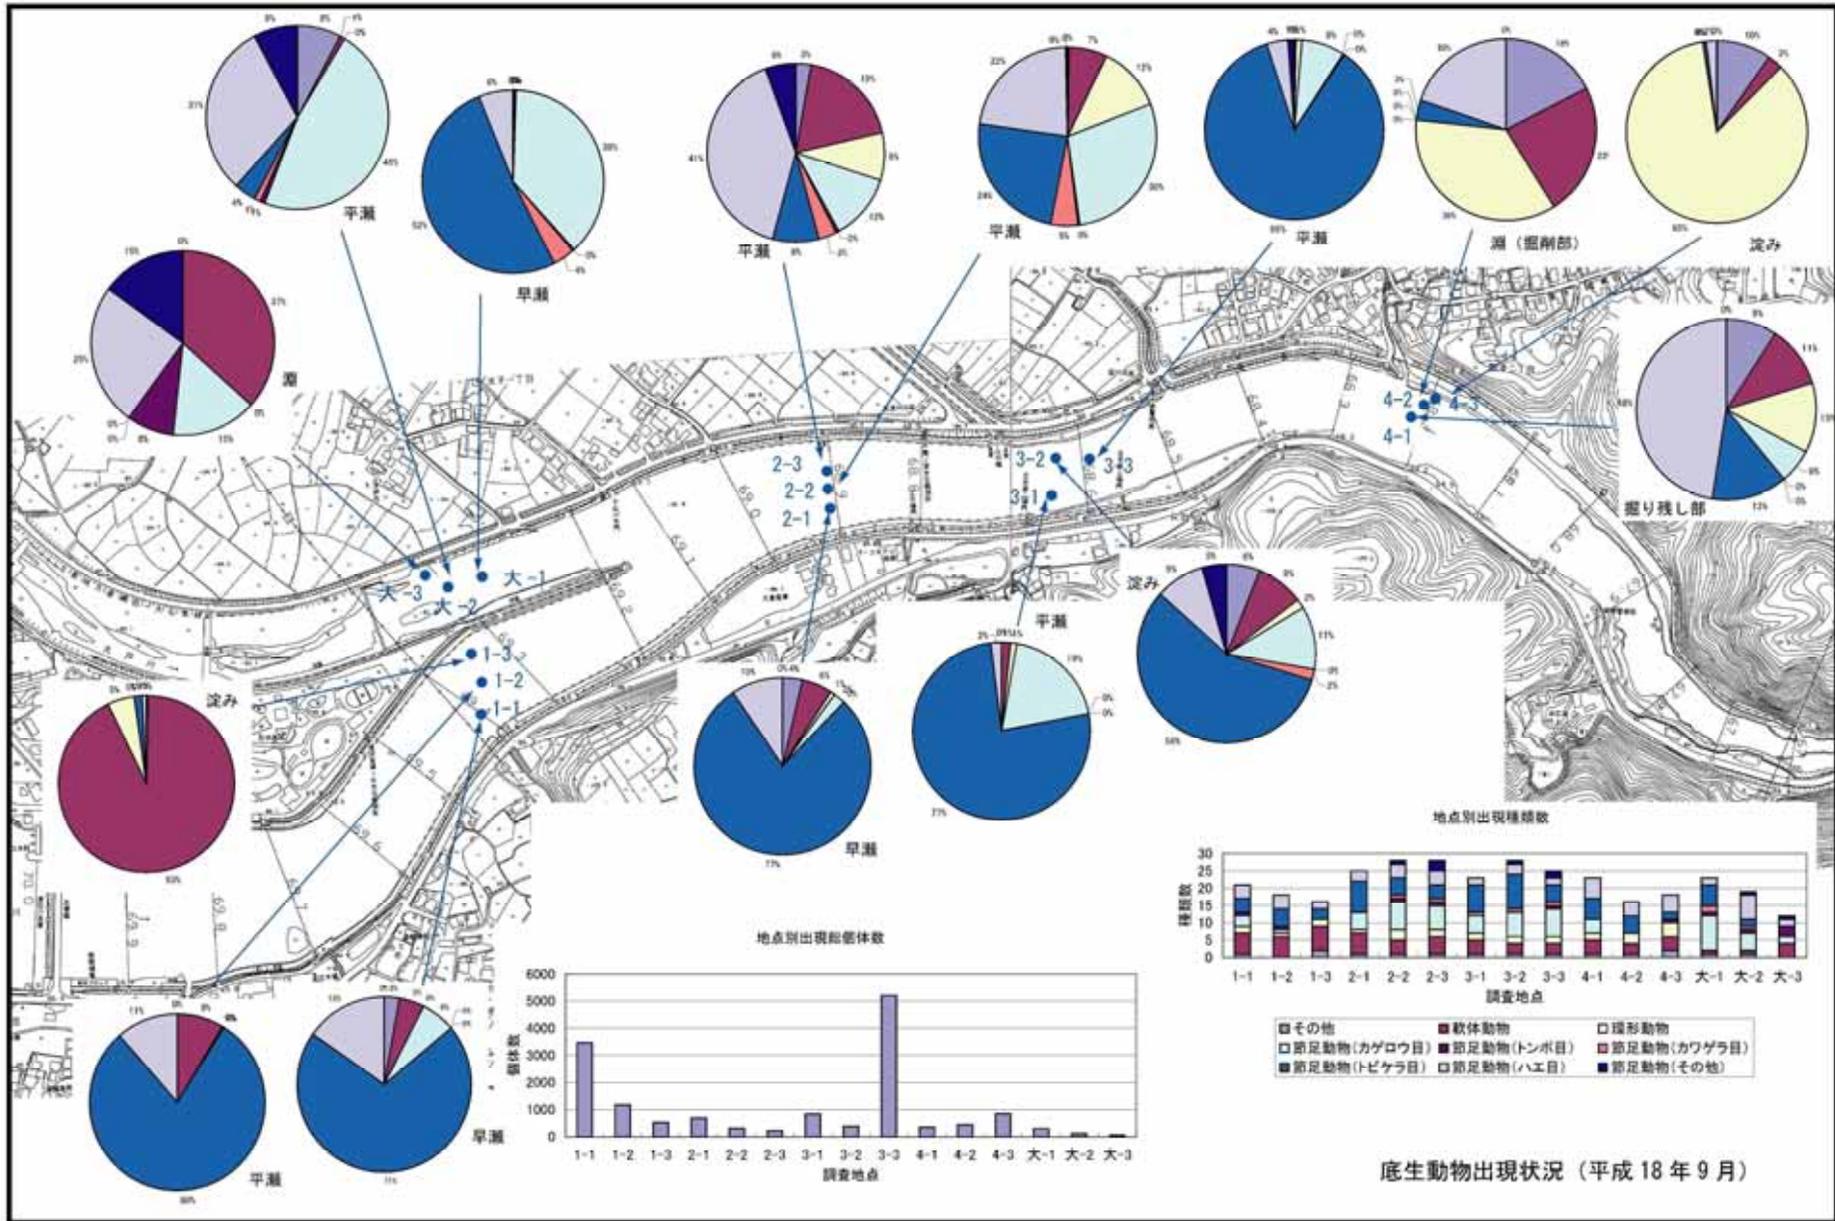
1)底生動物 :9月初旬で73種を確認。コガタシマトビケラ属が優占。  
既掘削部ではミズミズ等環形動物が優占。

洗堰下流及び大戸川合流後の早瀬でナカセコカワニナ  
を確認。

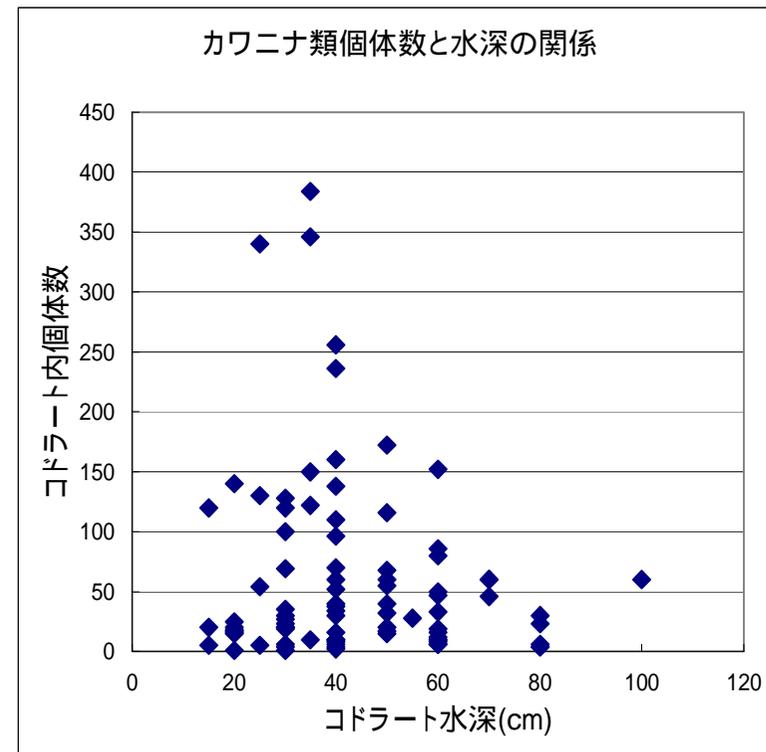
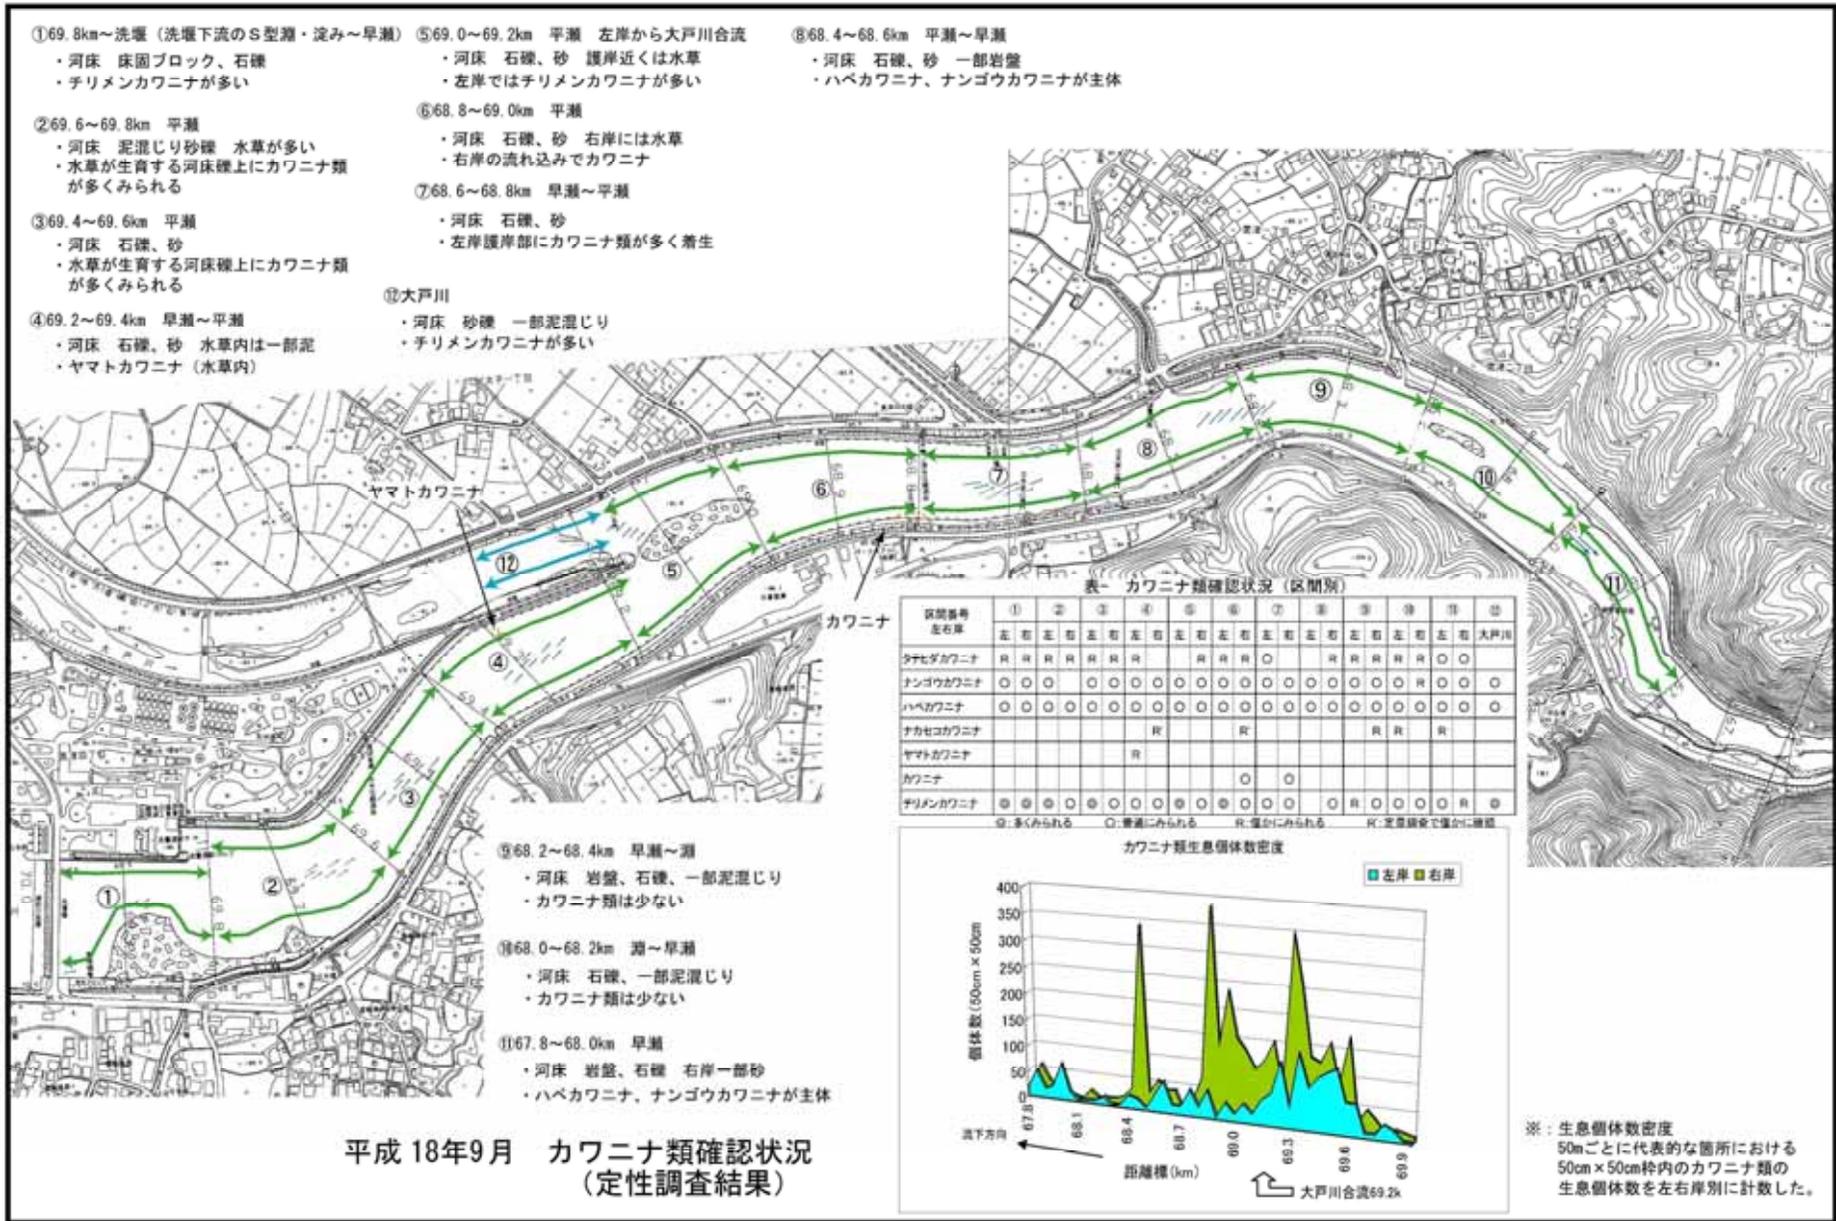
- ・カワニナ、チリメンカワニナ、ナカセコカワニナ、ナンゴウカワニナなど7種を確認
- ・右岸側で多く、左岸側で少ない傾向。大戸川合流後の左岸は少ない。
- ・水深25～40cm程度の瀬に多く出現。

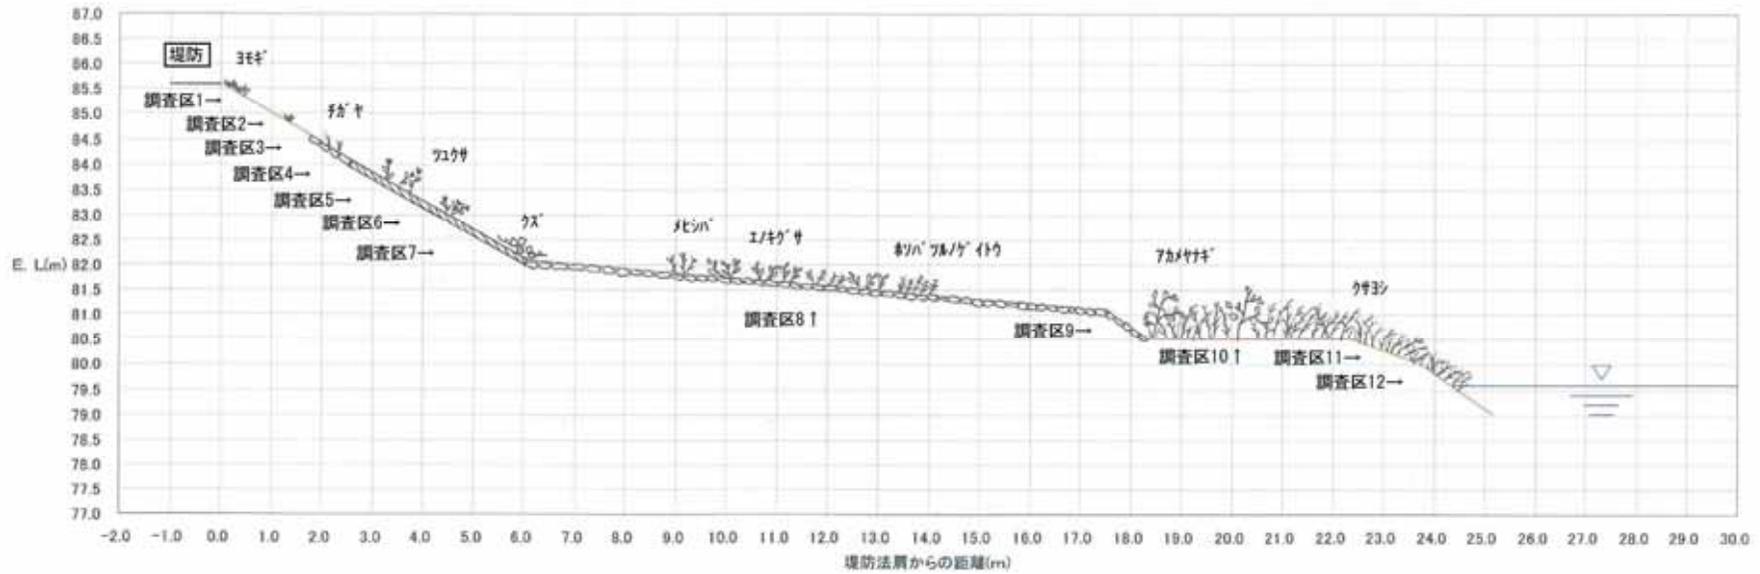
## 断面1 (69.3k) 左岸

- ・水際は、クサヨシ、キュウシュウスズメノヒエやホソバツルノゲイトウ、オオオナモミ等1年草のパイオニア種が優占。
- ・沈水植物は、クロモ、エビモ、ヤナギモ、オオカナダモ、ネジレモ等

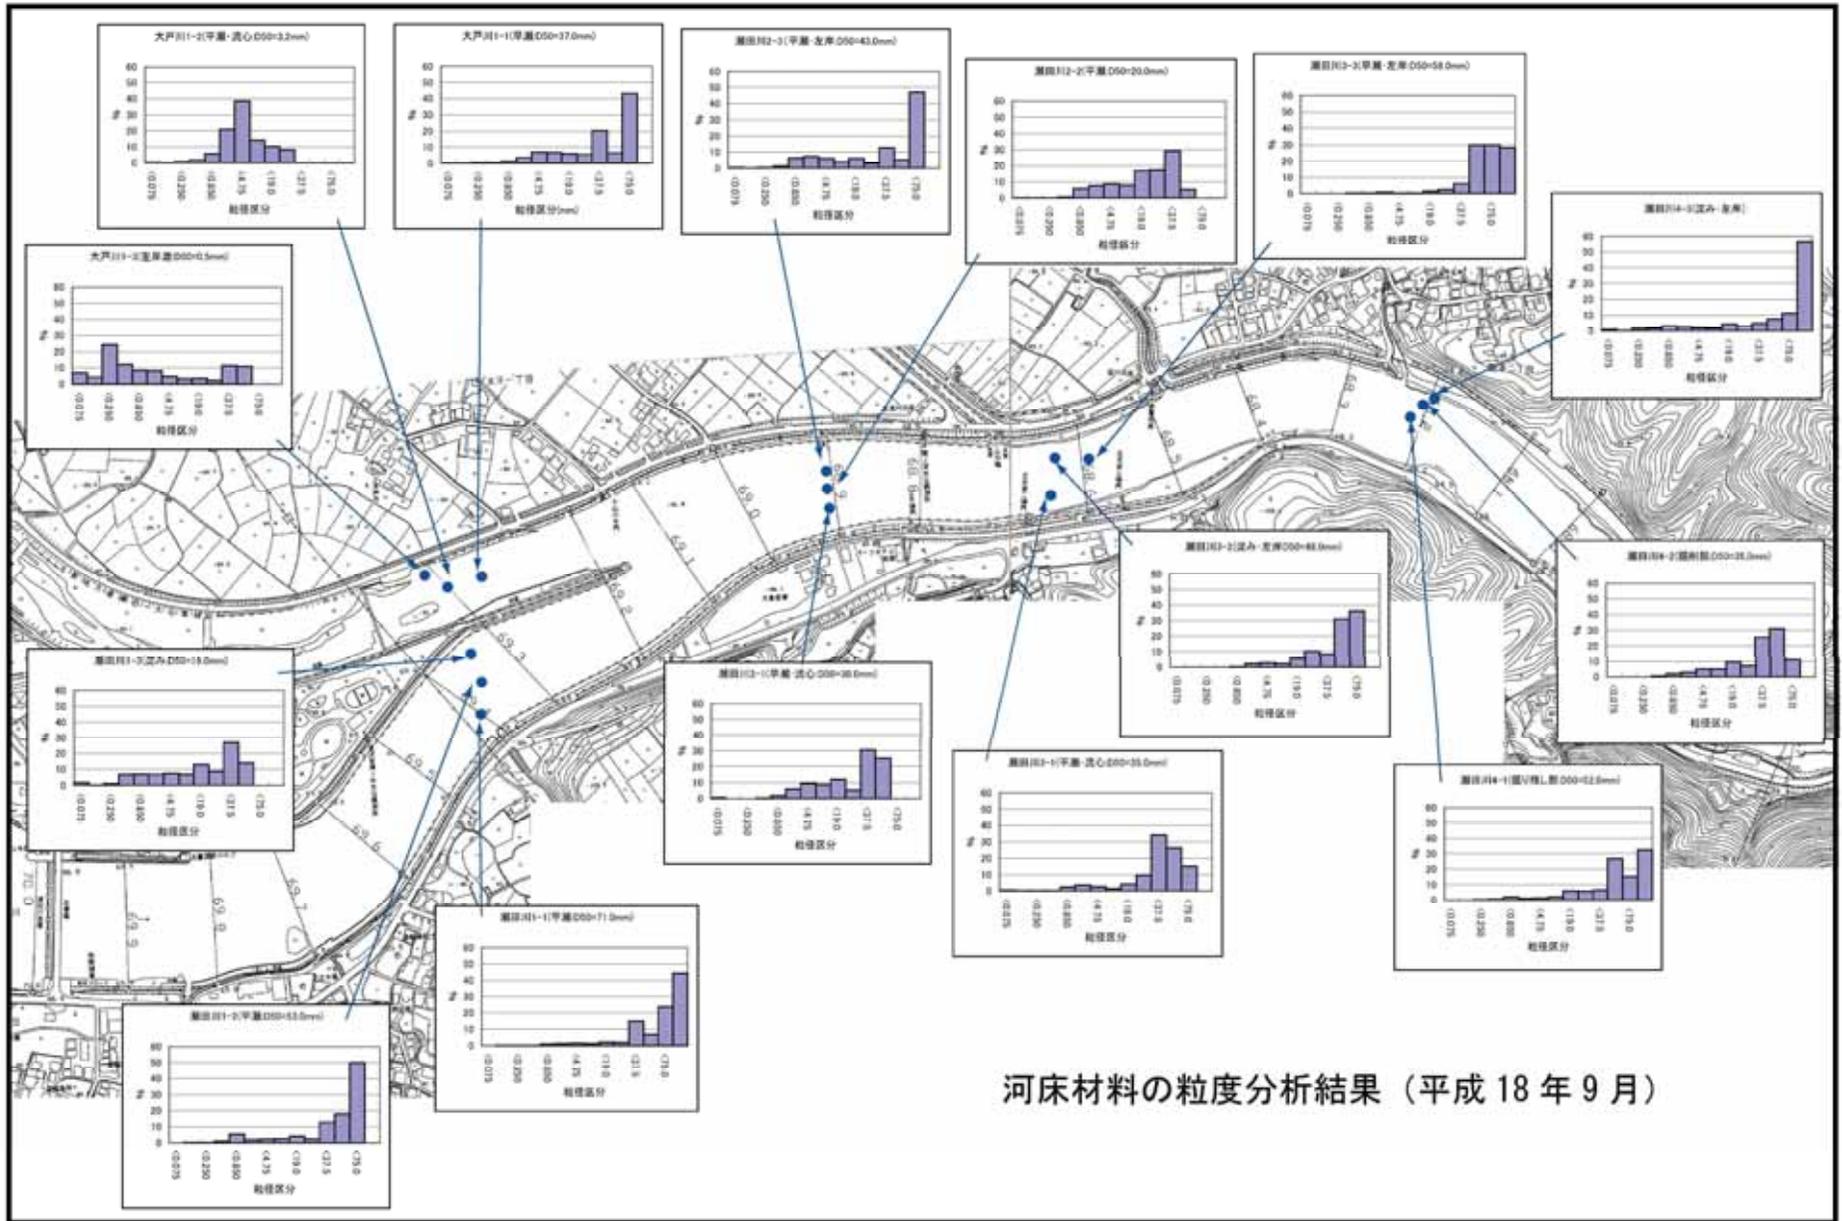
- ・礫、砂混じり礫が広く分布。
- ・どの箇所にも表層に比較的大型の礫が点在。
- ・既掘削断面では、掘削部底に砂礫堆積。河岸の淀み部は泥粒子も多い。

河床材料の粒度分析結果（平成 18 年 9 月）

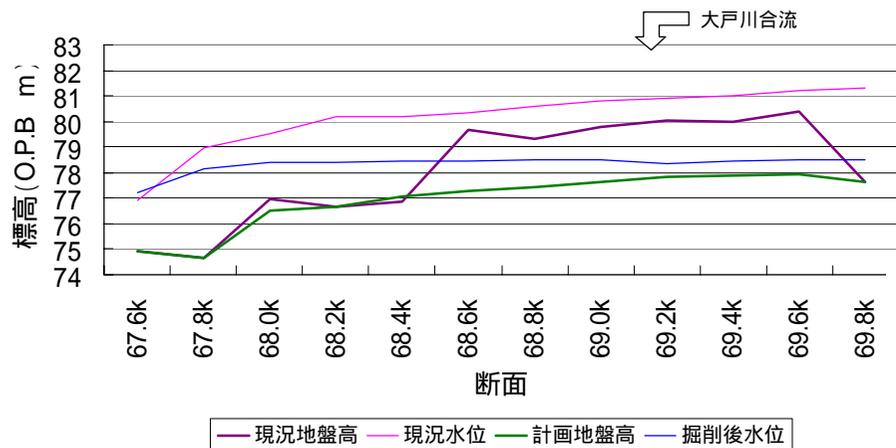
現況と掘削後の水位縦断比較 (放流量15m<sup>3</sup>/s時)

- ・地形の平坦化に伴い流速場の変化も消失
- ・流量の増加に伴い水深が深くなる傾向が強くなり、水深が増加する分流速が低下
- ・上流側より鹿跳溪谷の背水部に当たる下流側で顕著

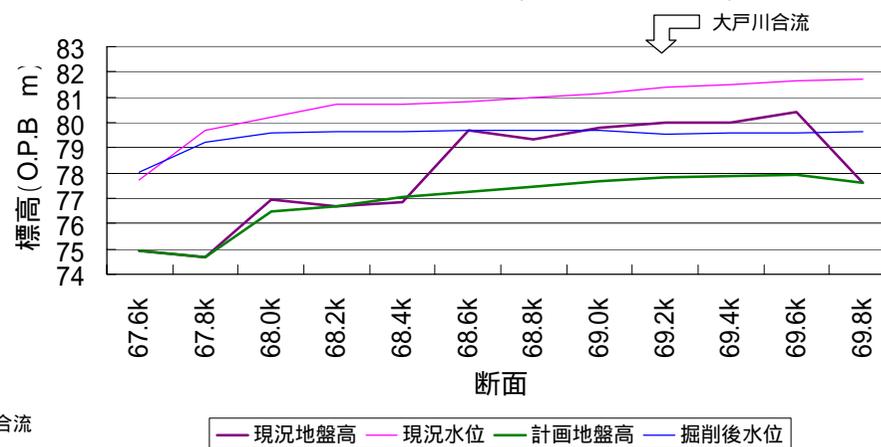
現況と掘削後の水位縦断比較 (放流量45m<sup>3</sup>/s時)

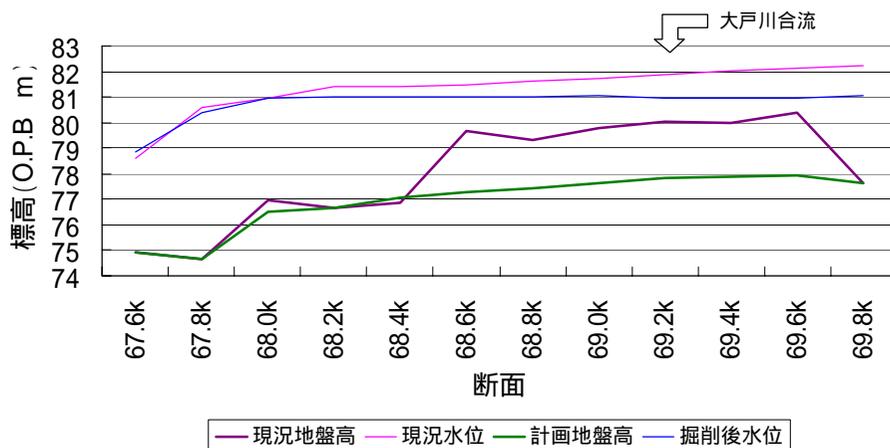
現況と掘削後の水位縦断比較 (放流量100m<sup>3</sup>/s時)

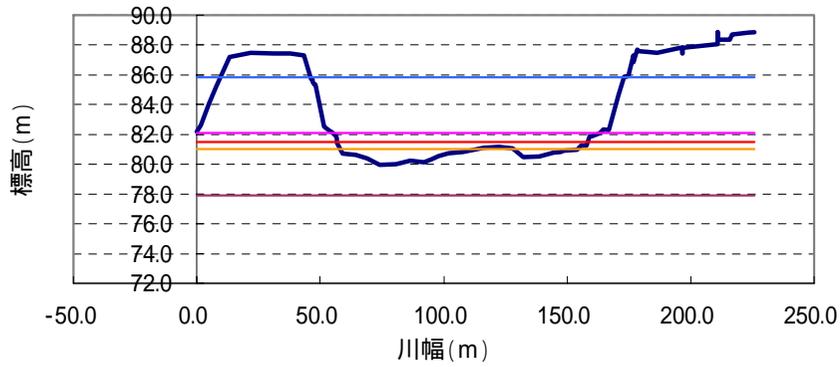
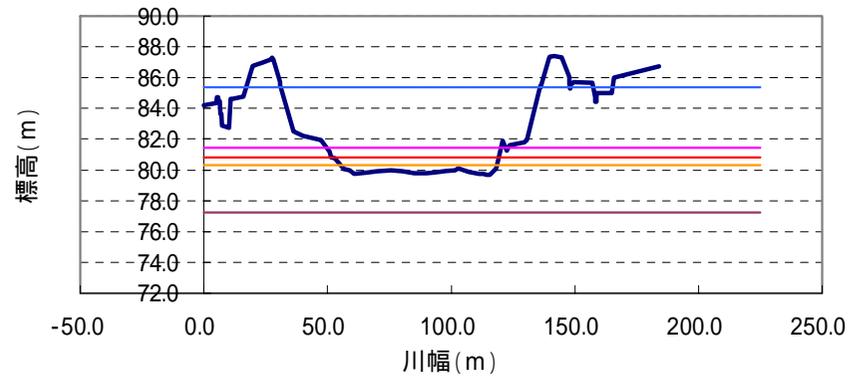
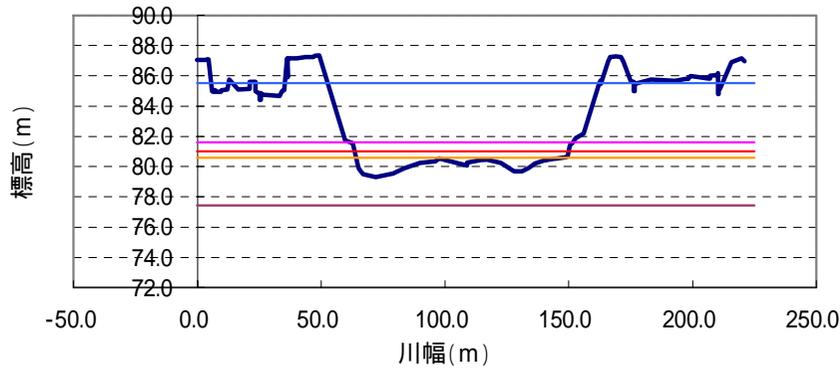
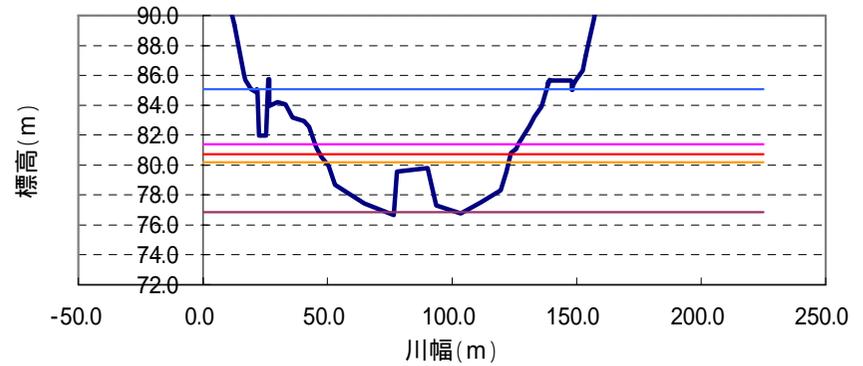
## 低水流量時の水位(現況河道)

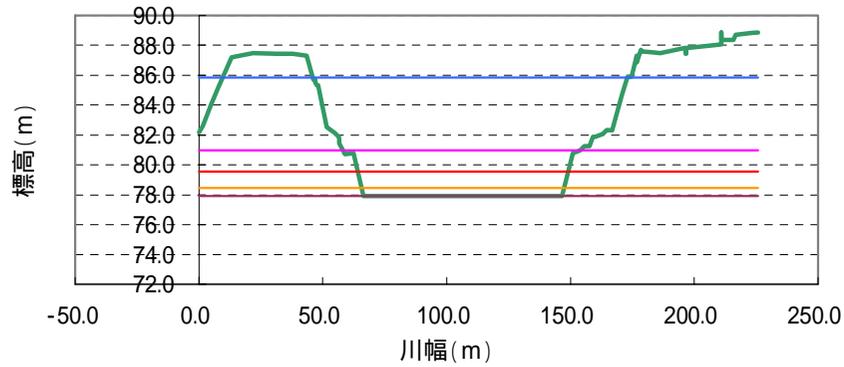
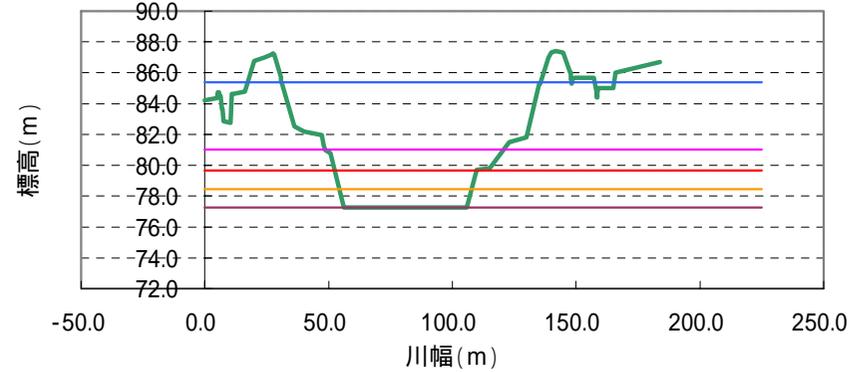
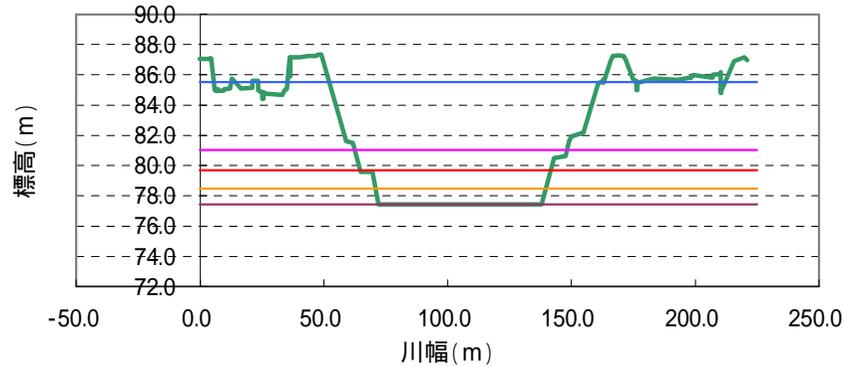
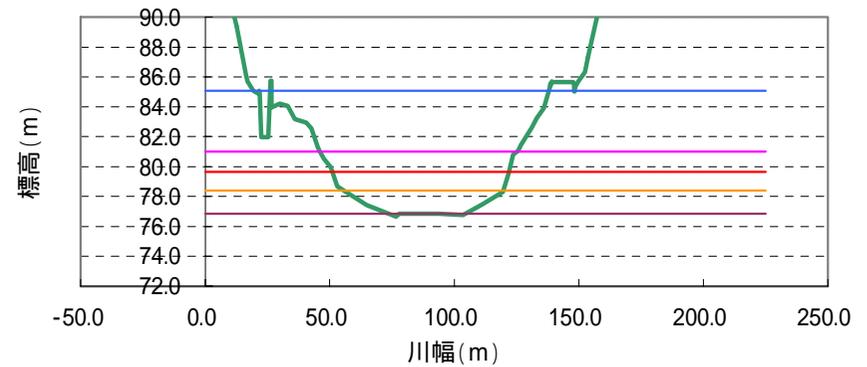
## 低水流量時の水位(掘削後河道)

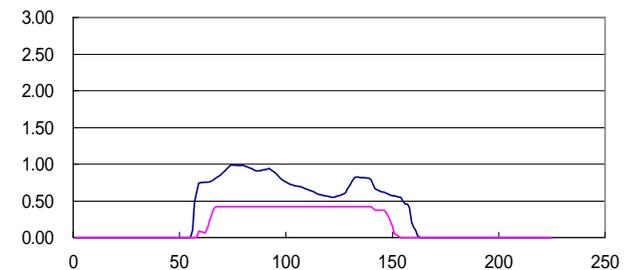
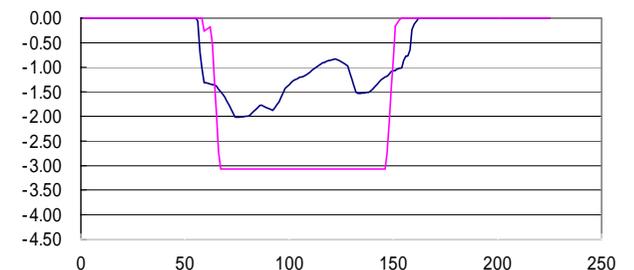
掘削前後での流速・水深の比較(大戸川合流前: 69.4k)

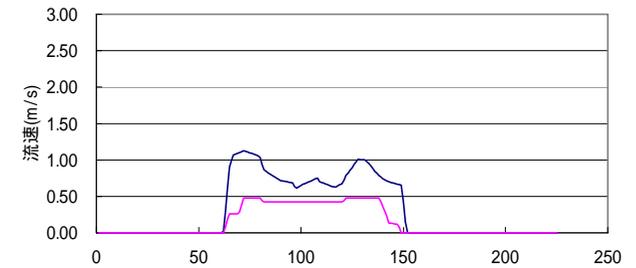
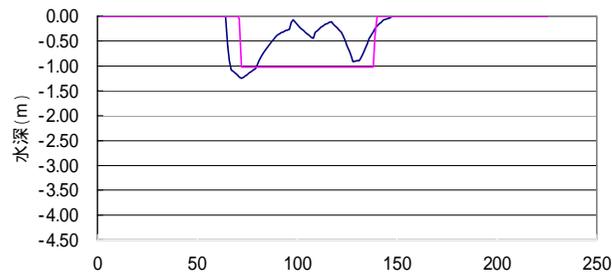
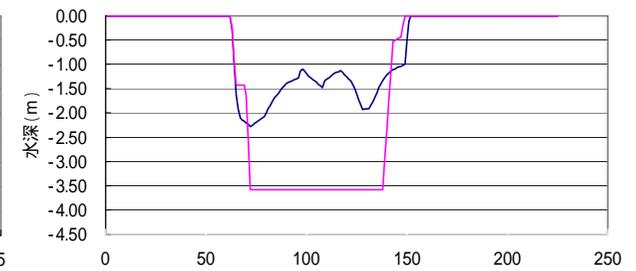
掘削前後での流速・水深の比較(大戸川合流後: 68.8k)

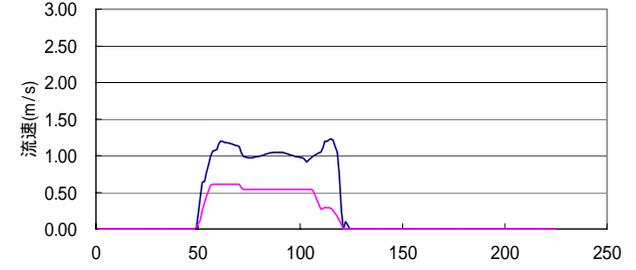
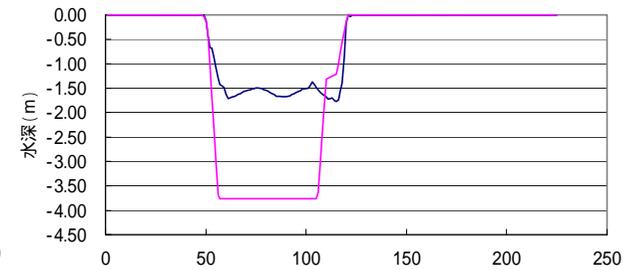
掘削前後での流速・水深の比較 (既掘削部直前: 68.6k)
