# 瀬田川改修(河道掘削)に伴う 調査検討について

第2回 瀬田川及び天ヶ瀬ダム再開発  
環境ワーキンググループ会議資料

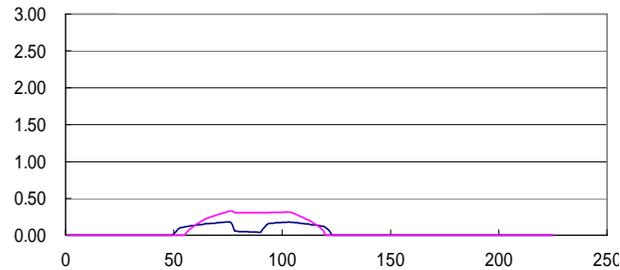
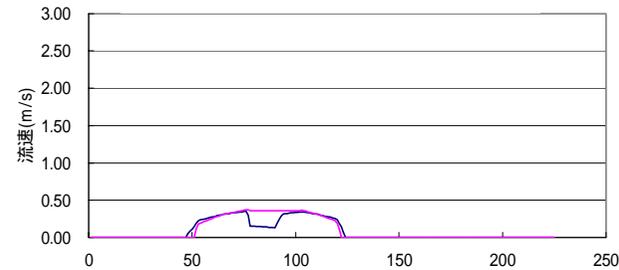
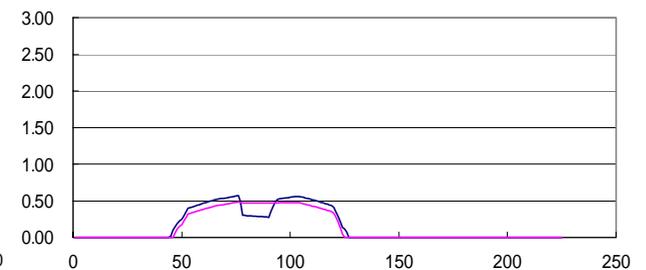
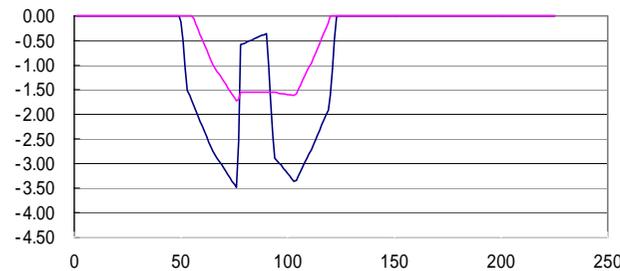
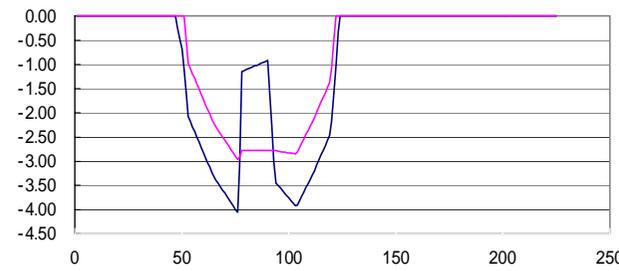
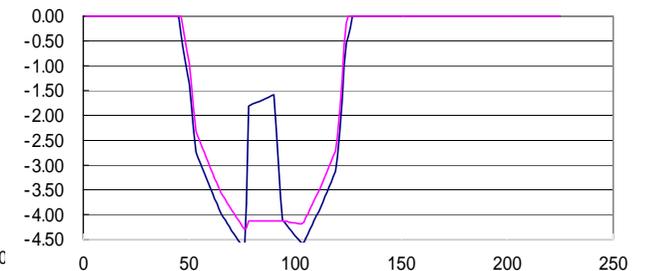
掘削前後での流速・水深の比較 (既掘削部: 68.2k)

- ・地形の平坦化に伴い流速場の変化も消失
- ・流量の増加に伴い水深が深くなる傾向が強くなり、水深が増加する分流速が低下
- ・上流側より鹿跳溪谷の背水部に当たる下流側で顕著

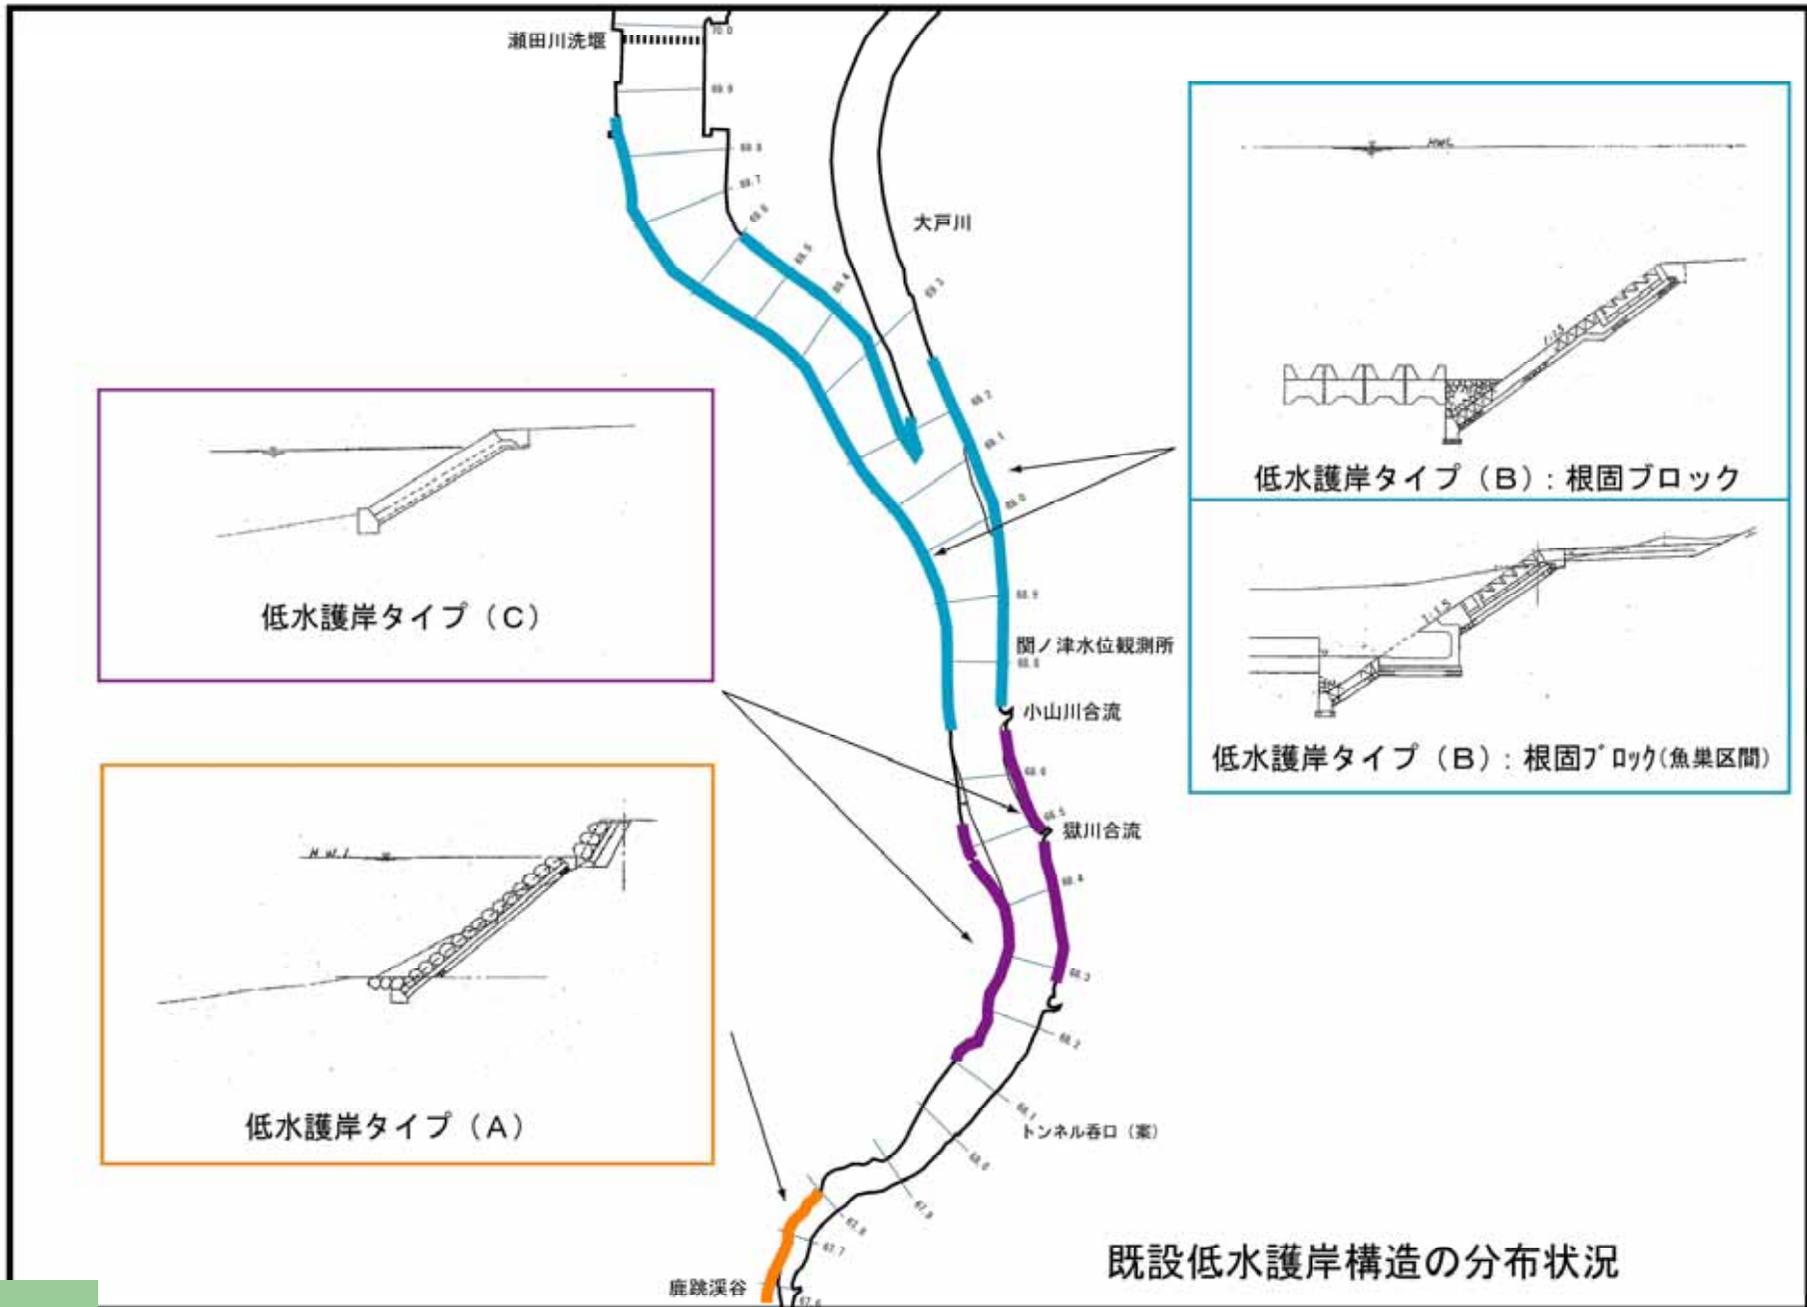
- ・大半が魚巢ブロック + 床固め工 (現在は河床に埋没)

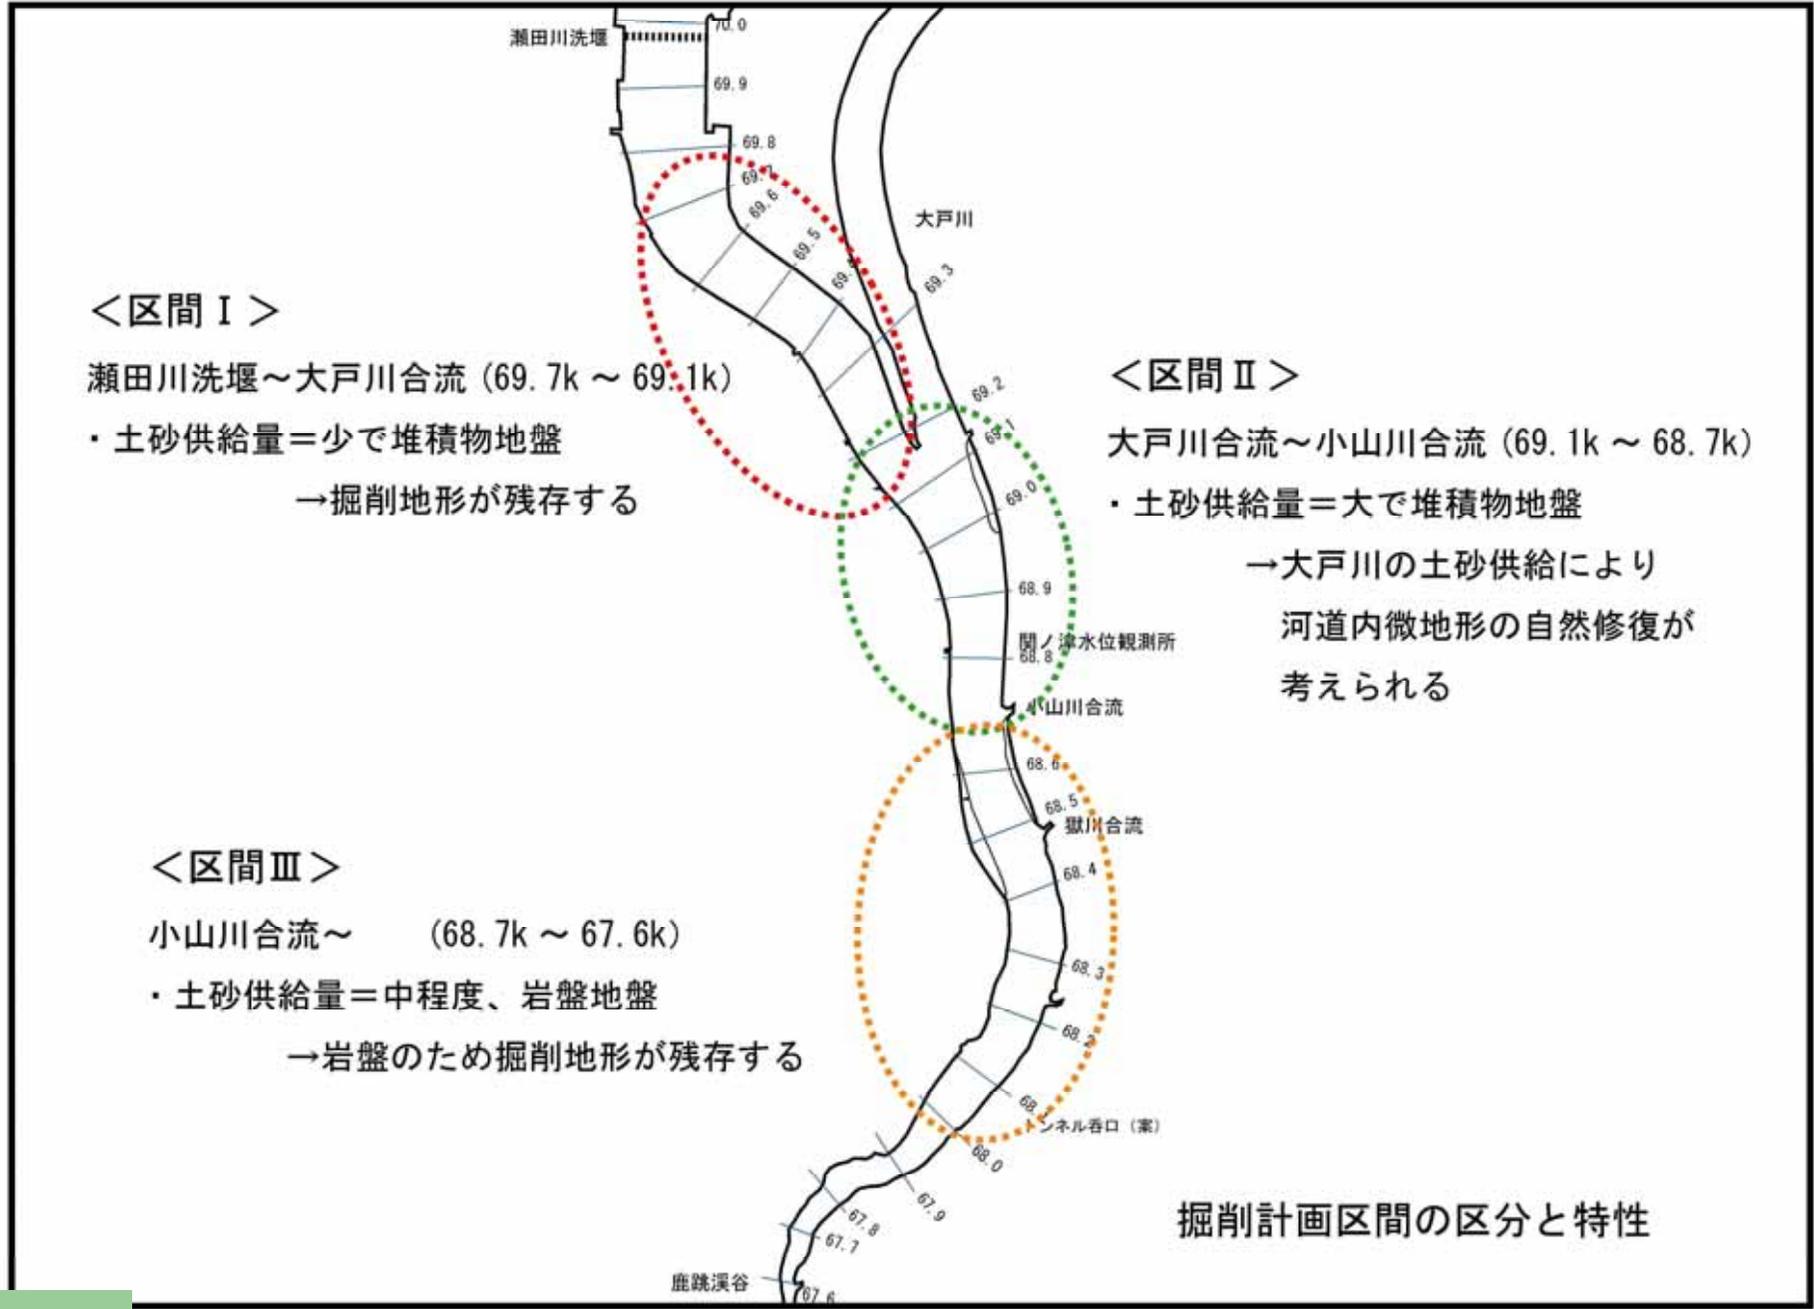
- 1) 瀬田川洗堰 ~ 大戸川合流 (69.7k ~ 69.1k) : 土砂供給量  
= 少、堆積物地盤 人為的掘削地形が残存しやすい
- 2) 大戸川合流 ~ 小山川合流 (69.1k ~ 68.7k) : 土砂供給量  
= 大、堆積物地盤 土砂供給等で自然修復も考えられる
- 3) 小山川合流 ~ (68.7k ~ 67.6k) : 土砂供給量  
= 中、岩盤地盤 地形の基礎的形状が変化しない

掘削計画区間の区分と特性

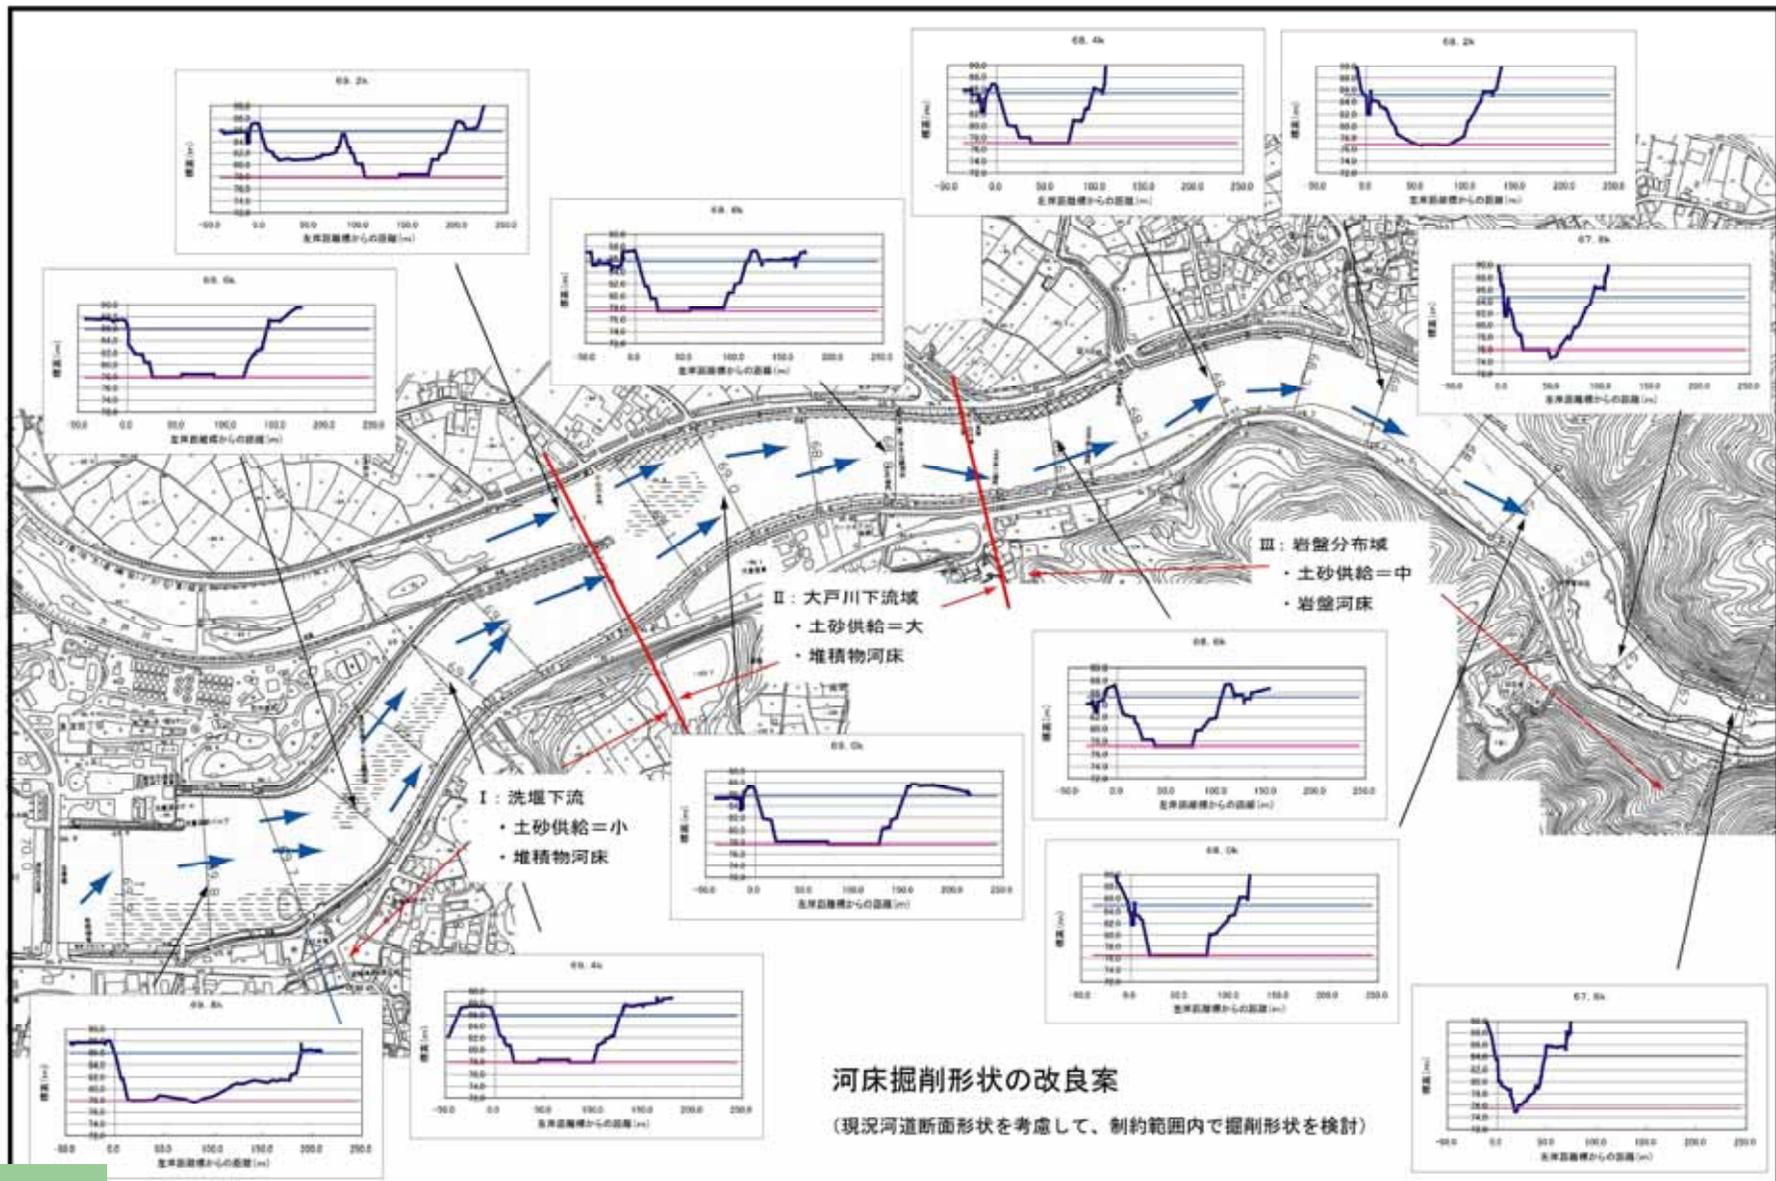
# 掘削形状の改良案

- 1)瀬田川洗堰～大戸川合流：中州状に中央に;50cmまでの範囲で掘り残し部を形成
- 2)大戸川合流～小山川合流：流路の屈曲にあわせ、右岸または左岸を+50cmの範囲で掘り残す
- 3)小山川合流～  
：左岸側に浅瀬を形成

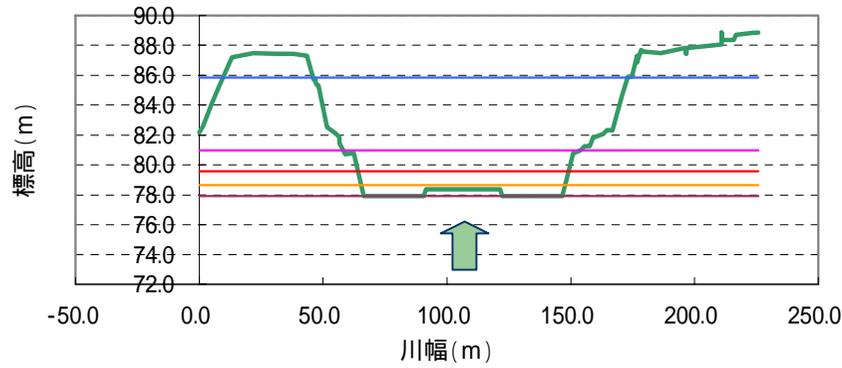
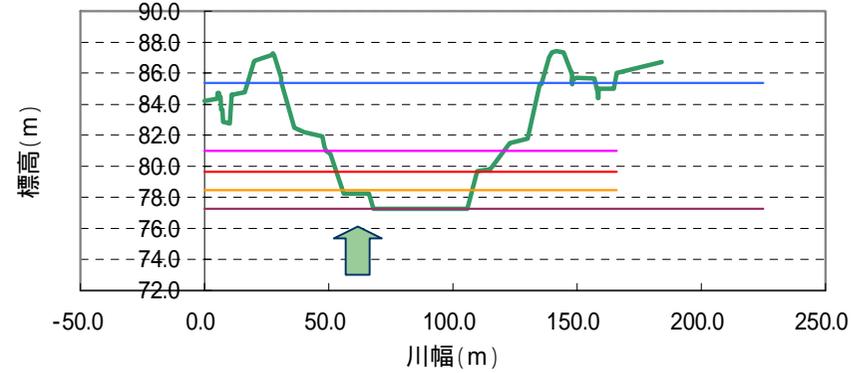
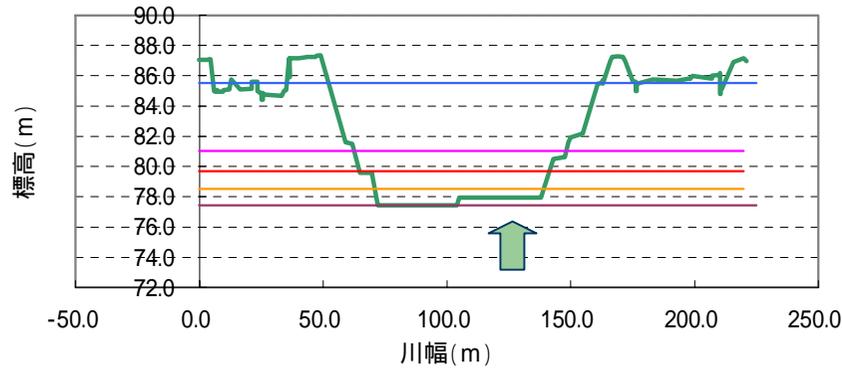
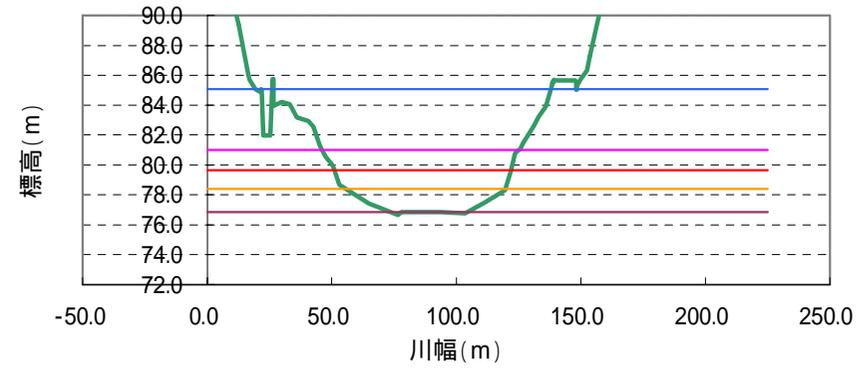
## 低水流量時の水位(改良案河道)

10年間出現頻度で約5割の出現率となる45m<sup>3</sup>/s未満の流量では、上流側の断面で流速の変化幅、水深の変化幅が増大する可能性があり、棲み場所の多様性の確保に寄与することが推定された。

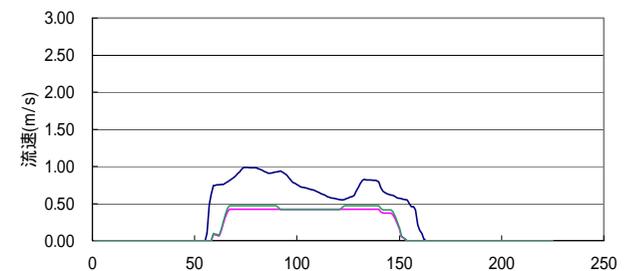
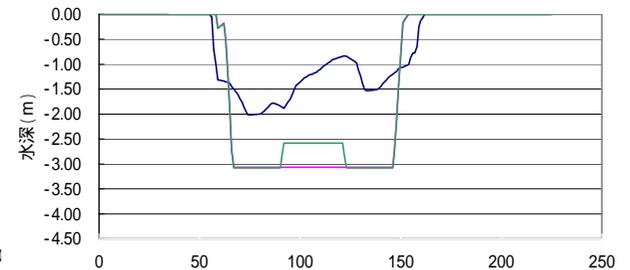
改良案の効果：流速・水深の比較（大戸川合流前：69.4k）

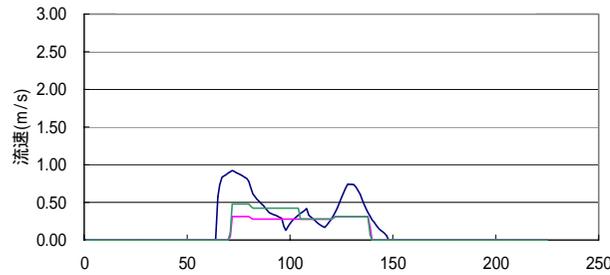
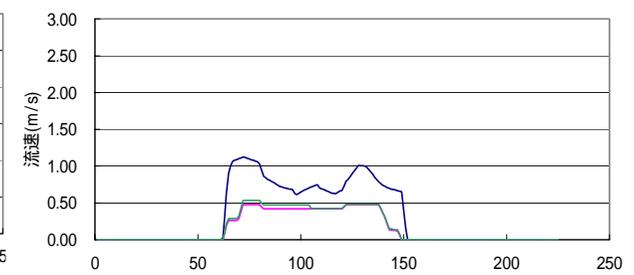
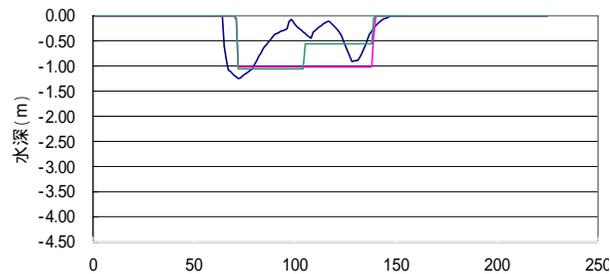
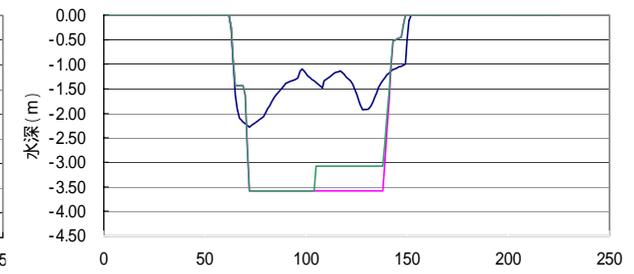
改良案の効果：流速・水深の比較（大戸川合流後：68.8k）

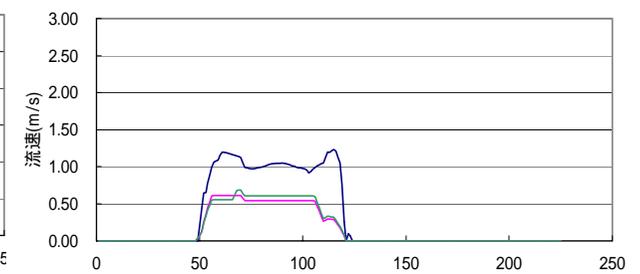
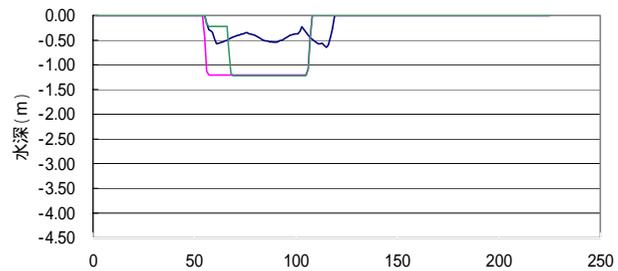
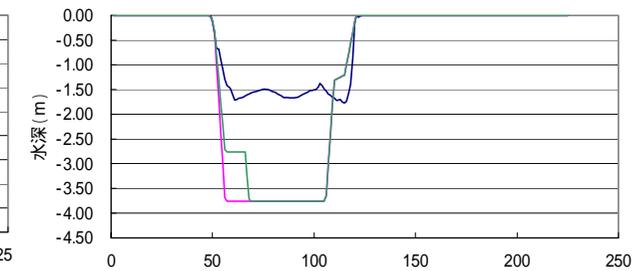
改良案の効果：流速・水深の比較（既掘削部直前：68.6k）

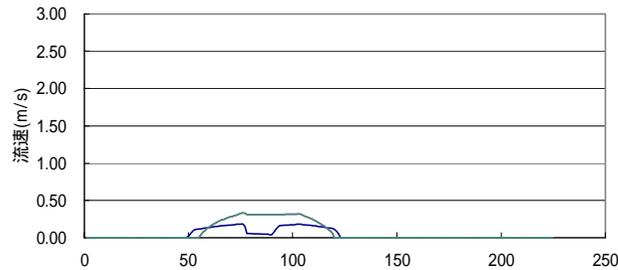
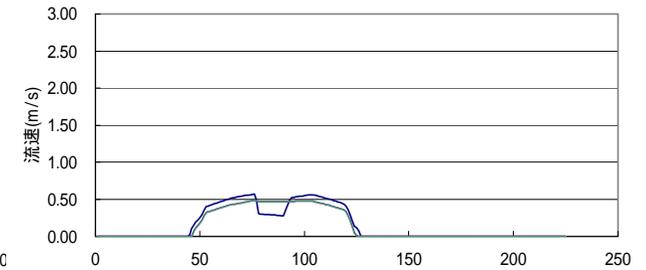
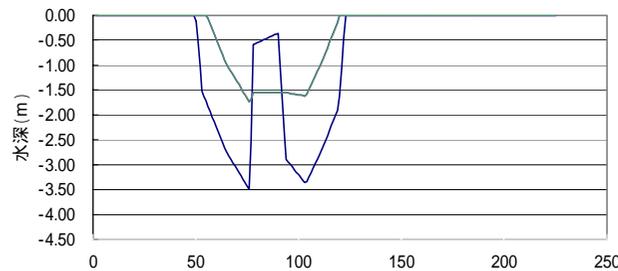
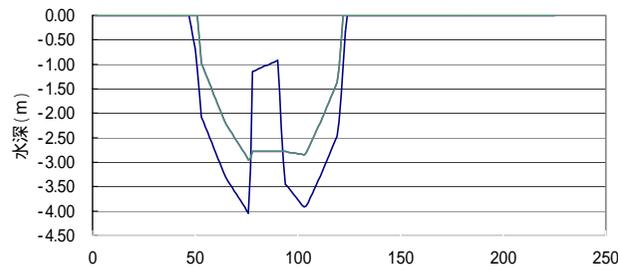
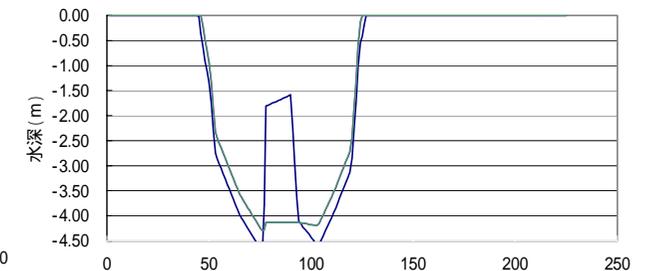
改良案の効果：流速・水深の比較（既掘削部：68.2k）
