資料－2  
第1回  
水陸移行帯WG会議資料  
H16.3.30

## 琵琶湖の現状

琵琶湖河川事務所

平成16年3月30日

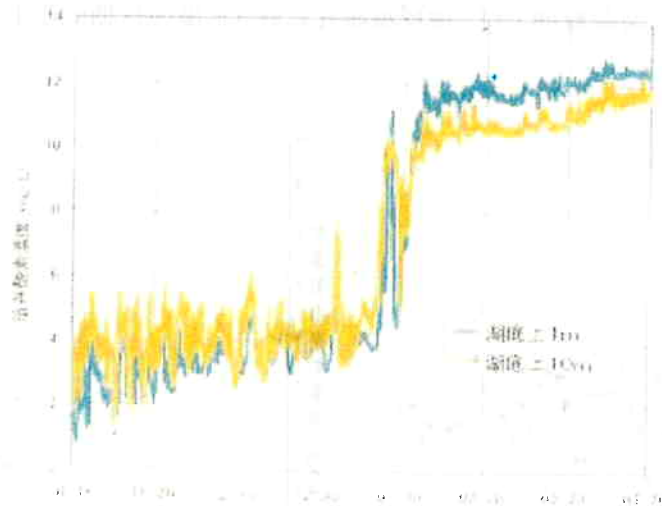
図 1.7.6 は、北湖の水深 90m 地点での DO の連続観測結果であるが、1 月 19 日後に急激に DO が回復した結果、湖底上 1m 方が湖底上 10m の DO を上回る状況が確認されている。これは、湖底に近い水が酸素の豊富な重い水と入れ替わったことを意味する。

図 1.7.6 北湖(水深90m地点)での湖底上1mと10mにおける溶存酸素濃度の変化  
 出典：滋賀県琵琶湖研究所「オウミア No. 78」

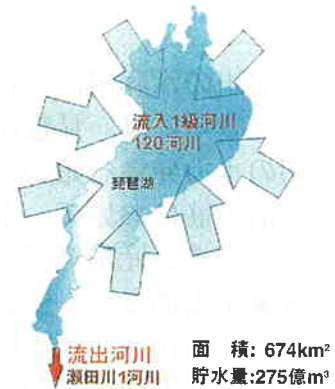
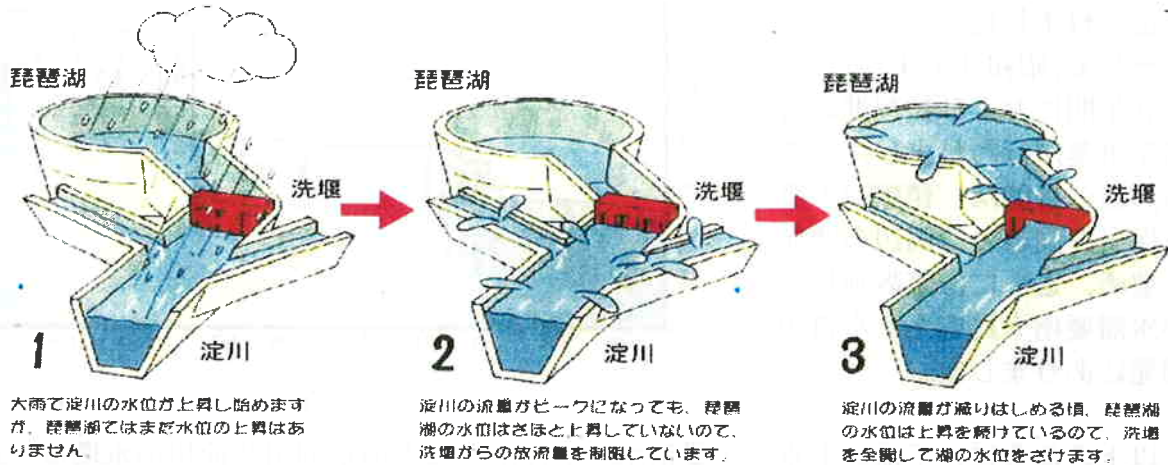
この時差（降雨によって違いますが、約1日）をうまく利用し、上流琵琶湖沿岸と下流京都・大阪を洪水から守るために設置されたのが、瀬田川洗堰です。

瀬田川洗堰の放流量については、琵琶湖の水位、今後の降雨予測（台風の発生状況を含む）を踏まえて、琵琶湖沿岸及び下流の治水・利水・環境の観点から、決定しています。

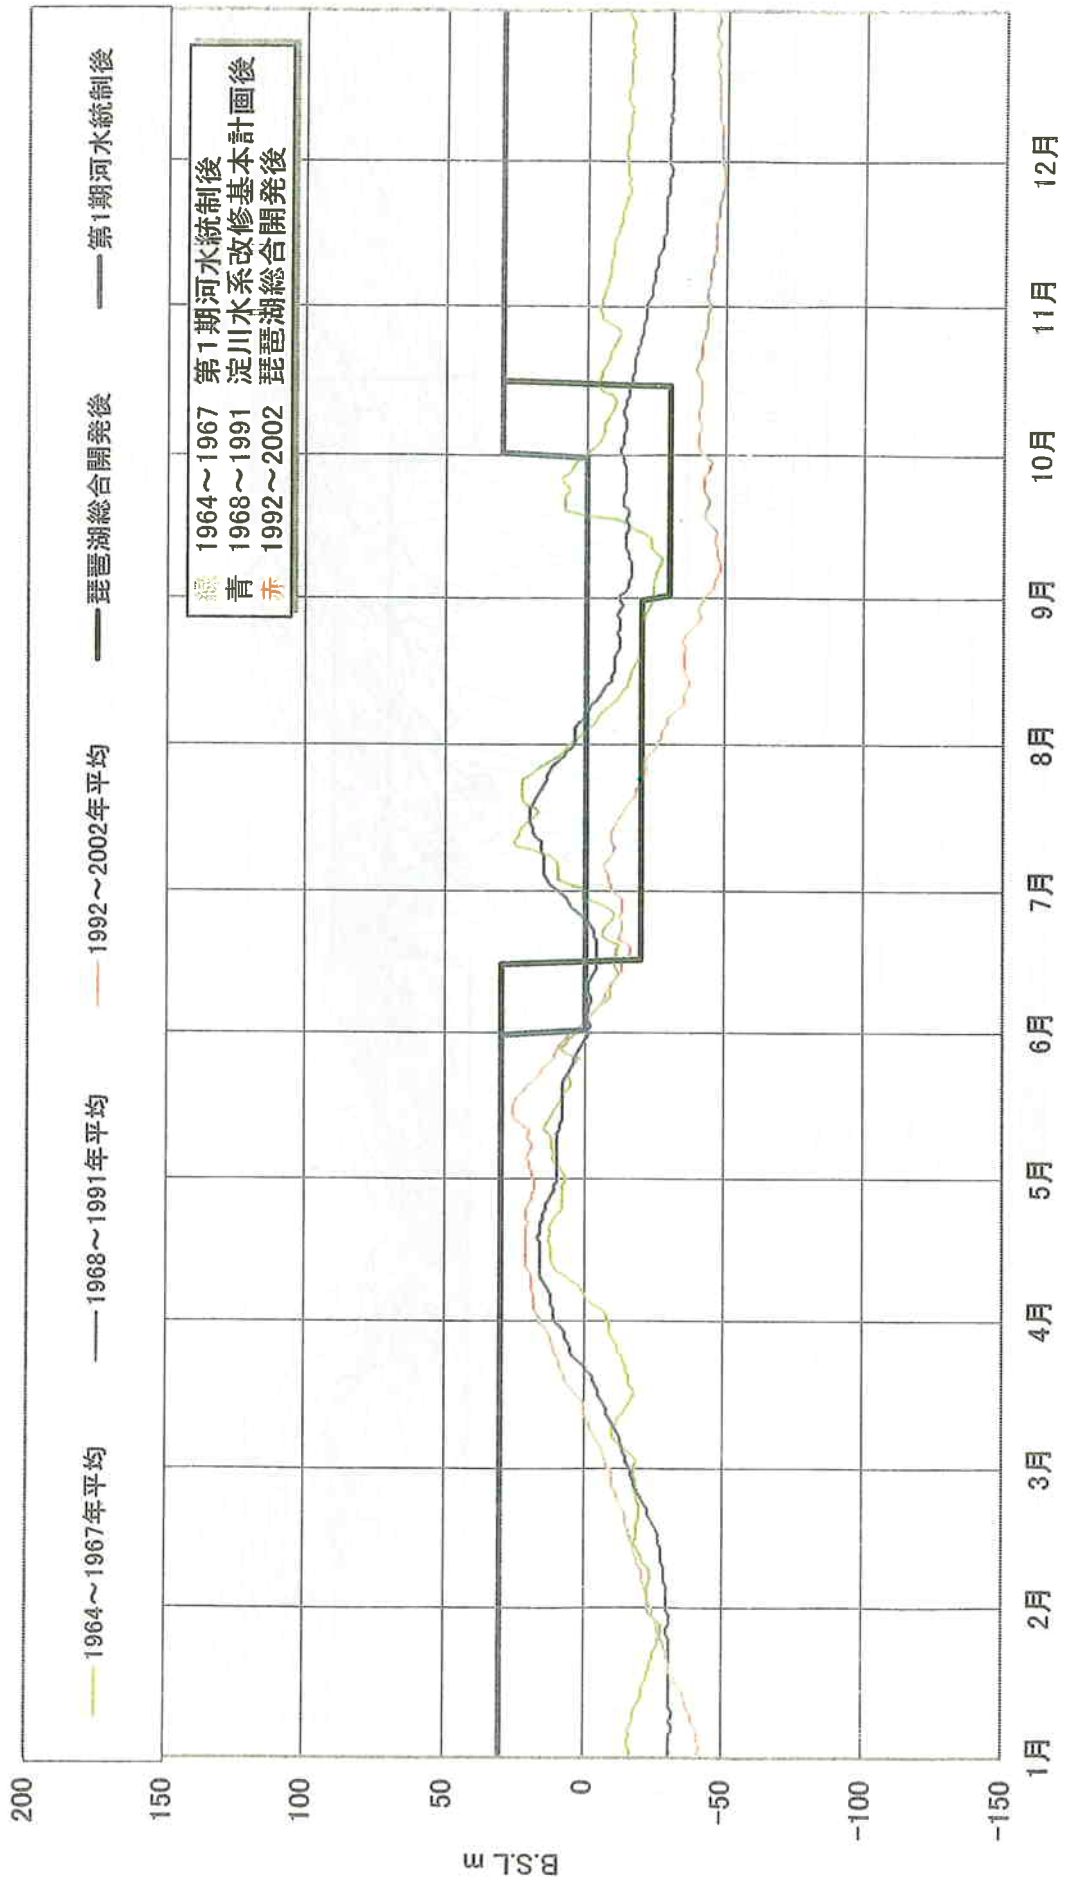
琵琶湖水位各期平均(1964~1967、1968~1991、1992~2002)
