# 琵琶湖湖岸域の環境修復に関する 取り組みについて

# 1. 琵琶湖湖岸域の環境修復

## 環境修復の試験施工の開始

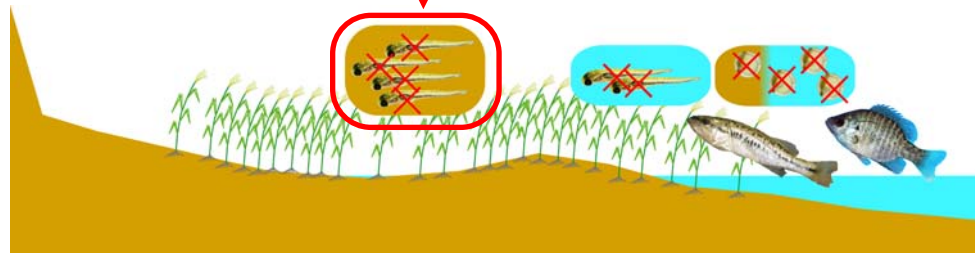
コイ・フナ類仔稚魚の取り残され干出の模式<sup>3</sup>

■4~5月 孵化した仔魚はヨシ帯奥部に偏って生息する。

■6月上旬（移行期） 水位低下によりヨシ帯奥部が琵琶湖から分断され、コイ・フナ類仔稚魚がヨシ帯奥部の分断された水域に取り残される。

■6月中旬以降（出水期） さらに水位が低下し、ヨシ帯奥部に取り残された仔稚魚はそのまま干出死する。

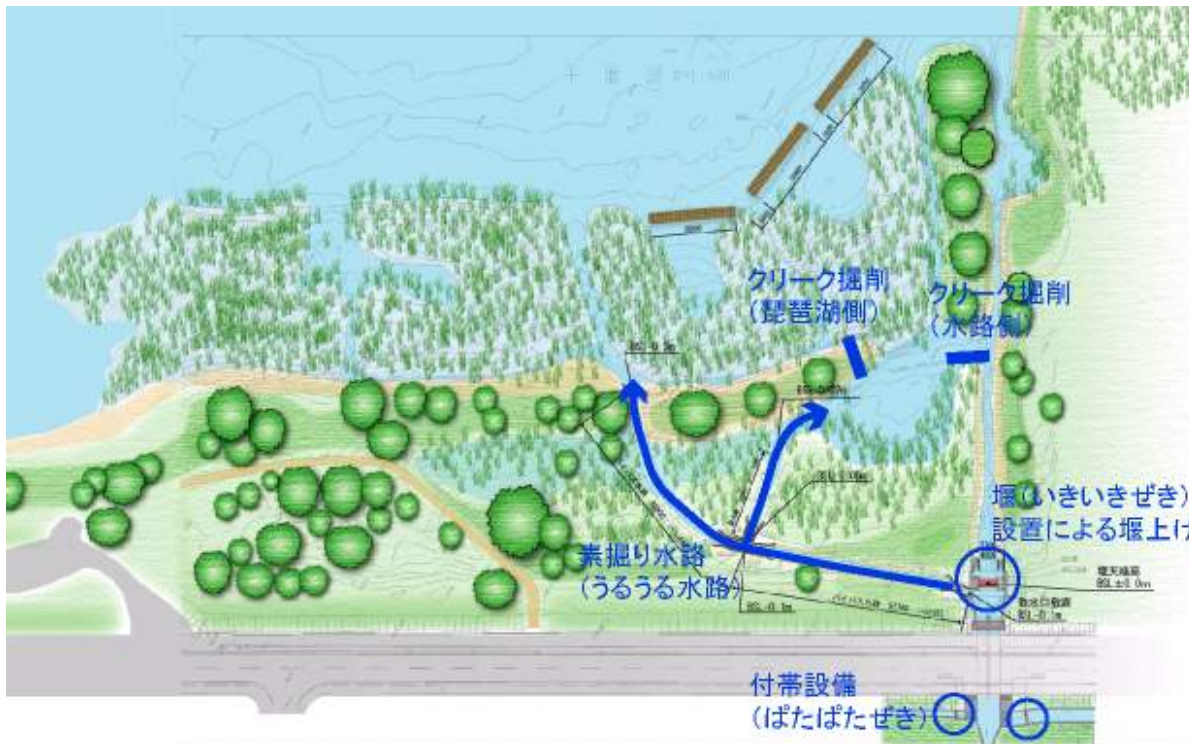
導水施設

- ・平成16年に掘削
- ・琵琶湖側は半年で閉塞、水路側は一度も閉塞なし

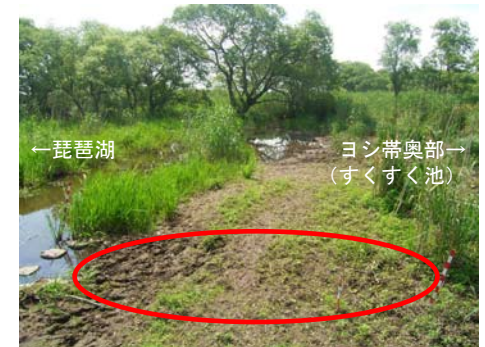
クリーク (琵琶湖側) 閉塞時

平成18年6月17日撮影  
琵琶湖平均水位B.S.L. -10cm

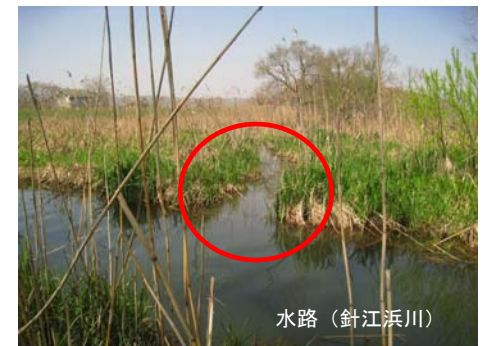
クリーク (水路側)

平成21年4月9日撮影  
琵琶湖平均水位B.S.L. ±0cm

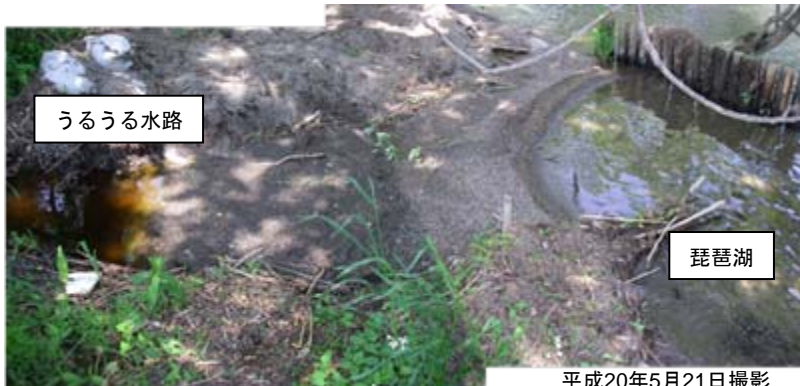
うるうる水路と琵琶湖との連絡部の閉塞

- ・上流部堰上げ時にはほぼ閉塞なし
- ・堰上げ時以外は頻繁に閉塞

平成20年5月21日撮影  
琵琶湖平均水位B.S.L. +6cm

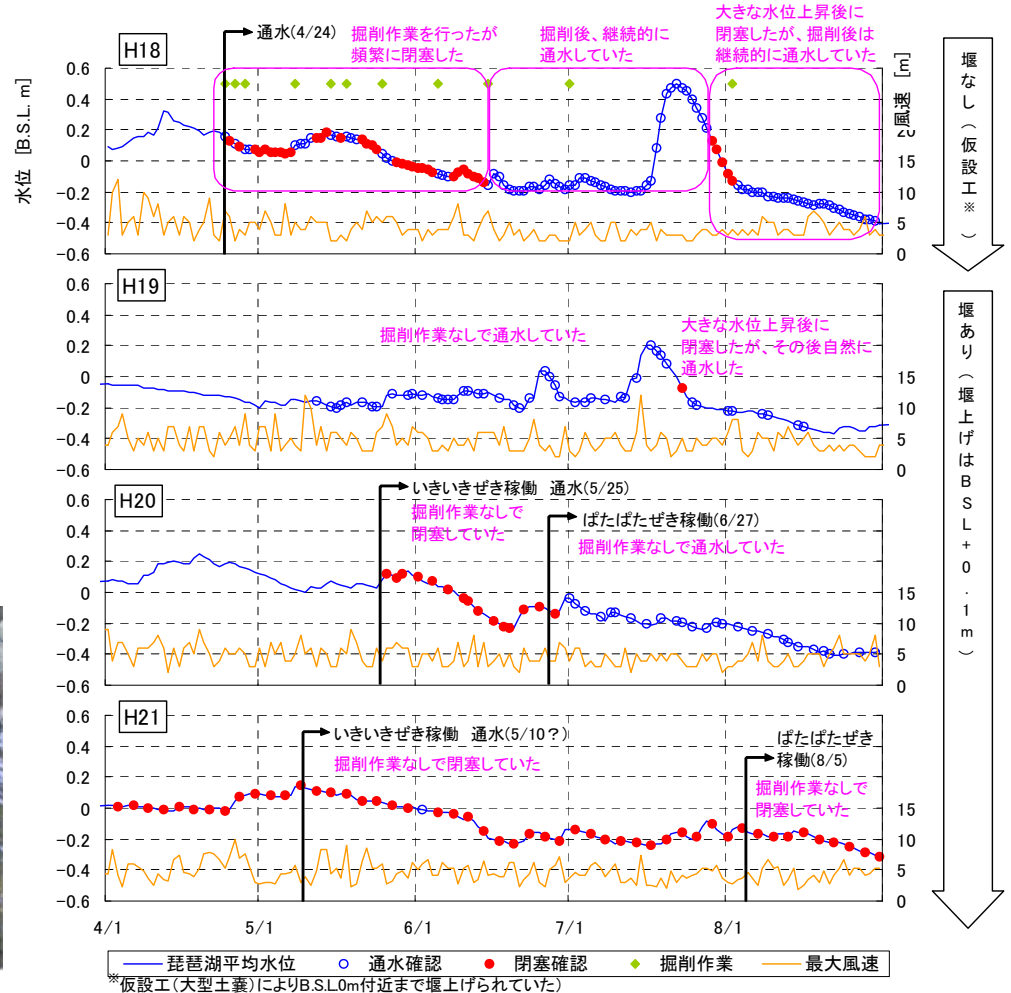
うるうる水路と琵琶湖との連絡部の通水状況

- ・平成18年春に掘削
- ・平成21年まで機能を維持

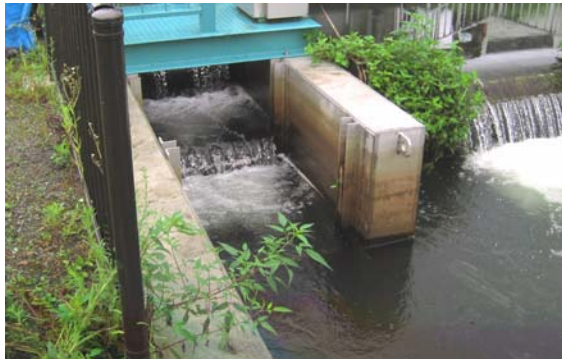
いきいきぜき魚道

- いきいきぜき設置以前に活発な遡上行動がみられた魚種（ウツセミカジカ、ウキゴリ、トウヨシノボリ、スジシマドジョウ類）はいずれも堰設置後に遡上を確認

- 魚類の遡上阻害はみられていないと判断

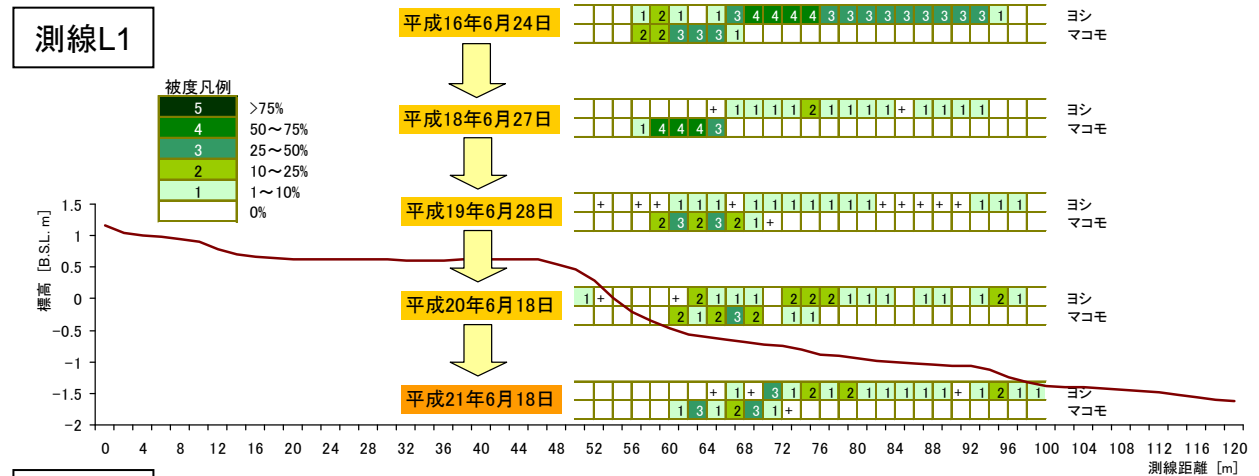
測線上のヨシ・マコモ被度の経年変化

- 平成18年の消波堤設置以降、ヨシ帯の奥行き距離及びヨシ・マコモ被度に大きな変化はない

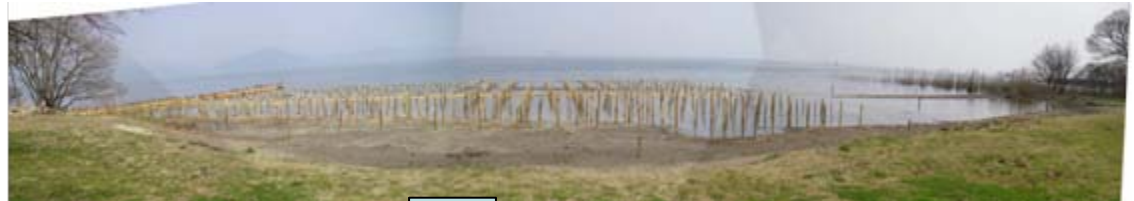
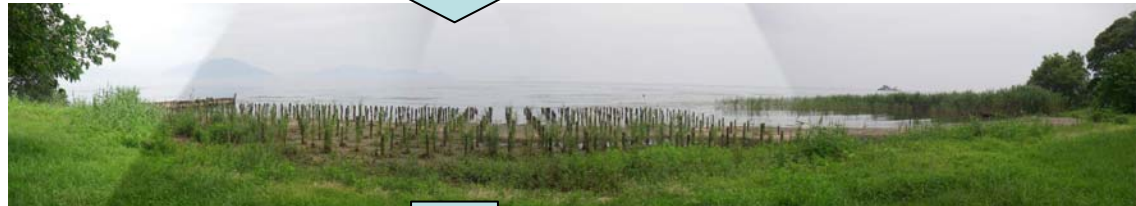
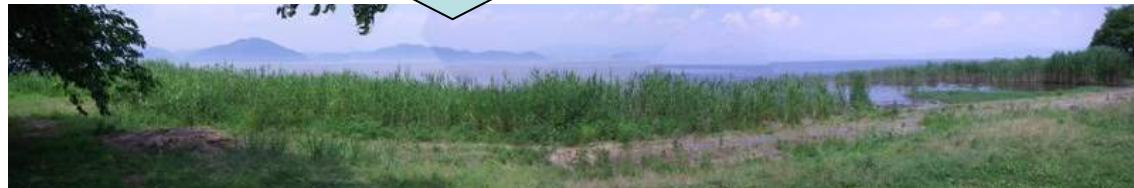
植栽ヨシの経過

- ・平成18年春：漂砂防止堤が一部損壊 → 修復
- ・植栽ヨシの活着を確認
- ・平成21年：定着しているが、隣接地にスズメノヒエ類侵入しているため注意が必要

平成21年6月25日撮影 琵琶湖平均水位B.S.L. -16cm

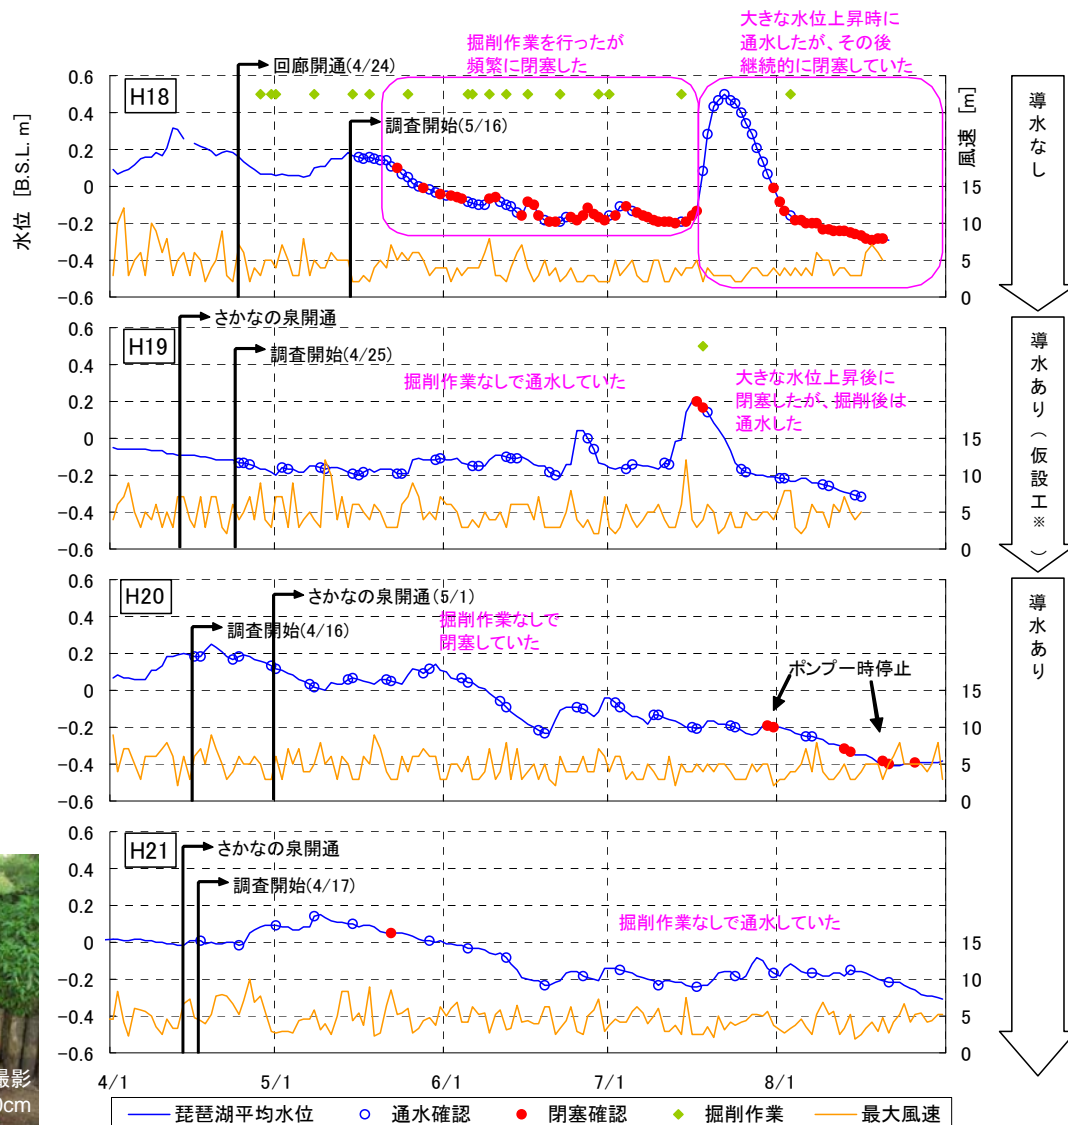
魚の回廊の通水状況

- ・平成18年春に掘削
- ・ほぼ閉塞なし

- ・落雷等による一時的な停止
- ・以外は問題なく稼働

- ・ポンプの一時的な停止以外は通水

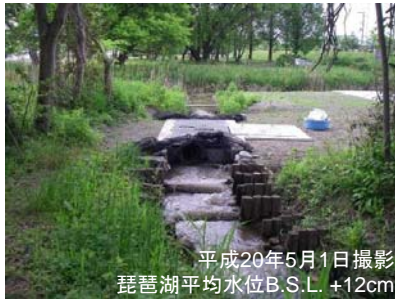
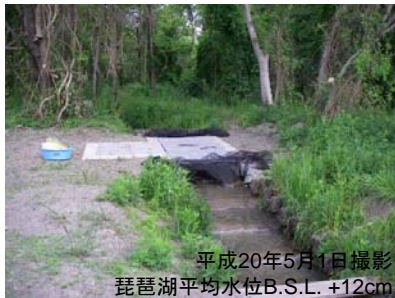
両側魚道（まるたの水路）

- ・本格稼働した平成20年には目標とした3種（トウヨシノボリ、ドジョウ、スジシマドジョウ類）を含む少なくとも21種が利用、平成21年には上記3種を含む少なくとも22種が利用

- ・対象種を含め魚類は魚道を移動できている

平成20年5月1日撮影  
琵琶湖平均水位B.S.L. +12cm  
湖岸湿地側から撮影

平成20年5月1日撮影  
琵琶湖平均水位B.S.L. +12cm  
水路側から撮影
