2011年紀伊半島大水害
国土交通省近畿地方整備局 災害対応の記録

この記録誌は、『紀伊半島大水害』の貴重な教訓を次世代に継承するため、被害の概要と近畿地方整備局の活動内容をとりまとめたものです。

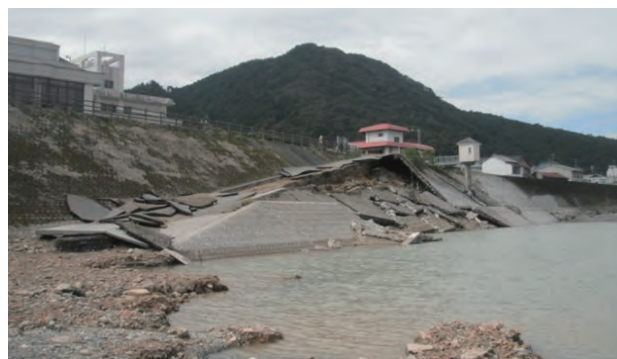
③新宮市船町地区 護岸損傷(9月5日)

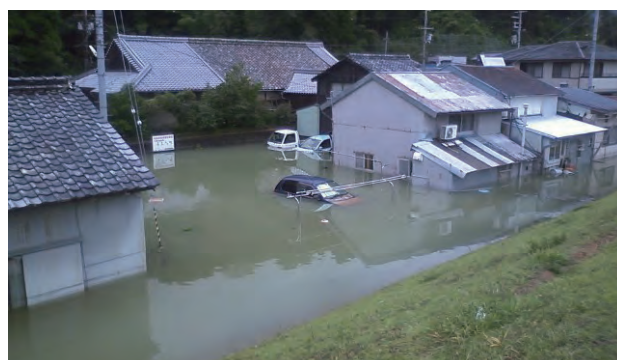
④新宮市相筋地区 浸水(9月4日11時頃)

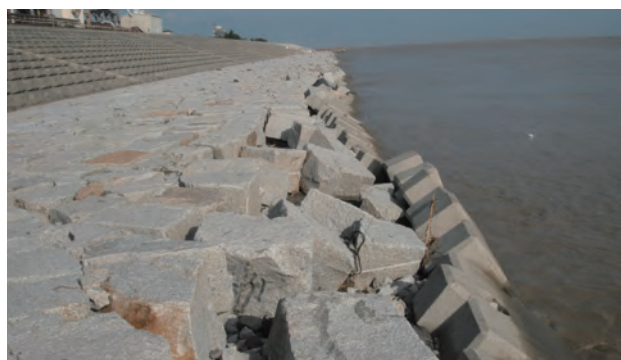
①紀宝町湊地区 護岸損傷(9月5日)

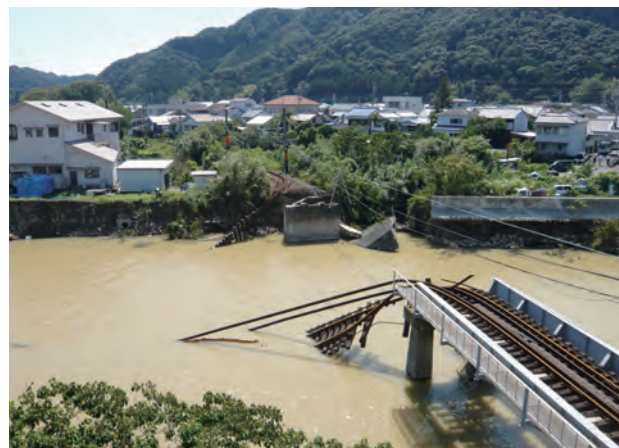
JR西日本が管轄する区間（愛称：きのくに線）では、那智川の増水で那智駅～紀伊天満駅間に架かる橋梁が流失するなどし、新宮駅～湯浅駅間が部分運休となった。その後、9月5日までに白浜駅～湯浅駅間、9月17日に串本駅～白浜駅間、9月26日に紀伊勝浦駅～串本駅間がそれぞれ復旧し、橋梁の流失した新宮駅～紀伊勝浦駅間が12月3日に開通したことにより全線復旧した。

紀勢本線那智川橋梁(落橋)

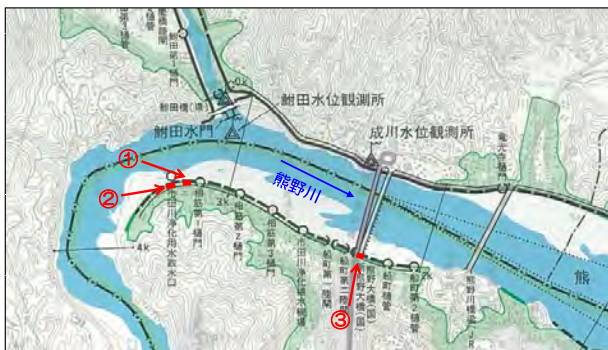
① 熊野川右岸 3.4k (新宮市相筋地先)

堤防が洗掘された箇所で被害拡大の防止を図るため、土のうを設置した。

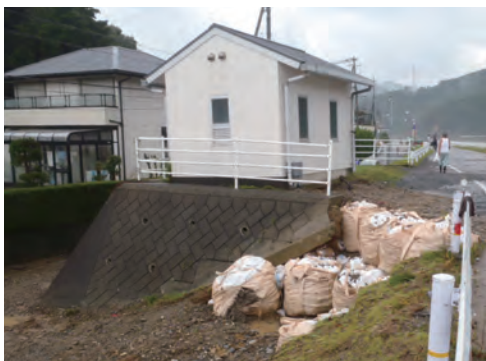
② 熊野川右岸 3.4k (新宮市相筋地先)

堤防から漏水した箇所において、浸水被害を軽減するために土のうを設置した。

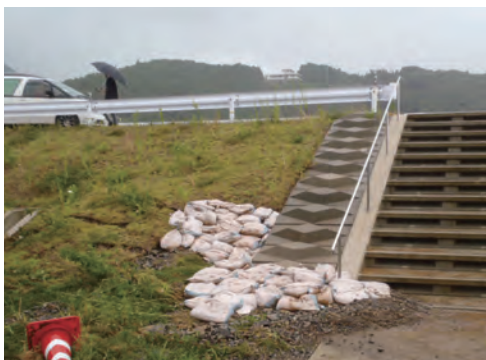
③ 熊野川右岸 2.3k (新宮市船町地先)

(旧)熊野大橋から越水した水による浸水を防ぐため、大型土のうを設置した。

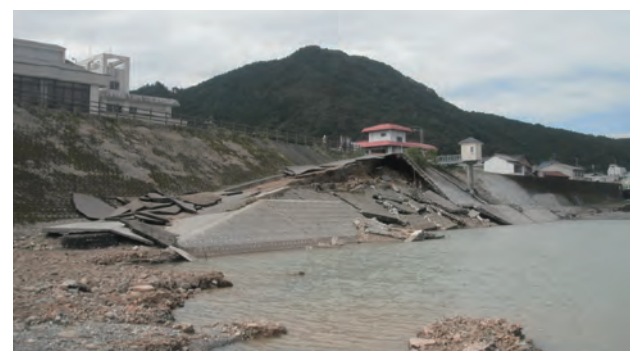
①船町

被災状況(9月5日)

台風12号の出水により護岸が損傷、今後の出水により破堤の恐れがあるため、袋詰玉石、ブルーシート、根固めブロック設置による緊急対策を延長40mにわたり実施した。

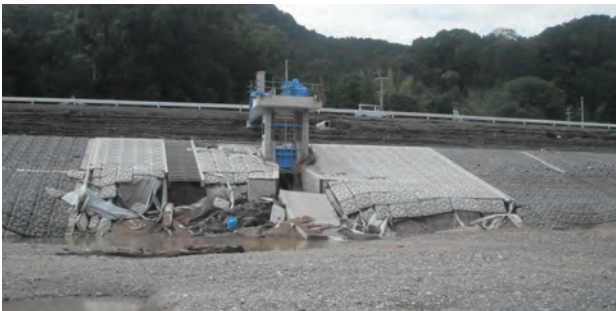
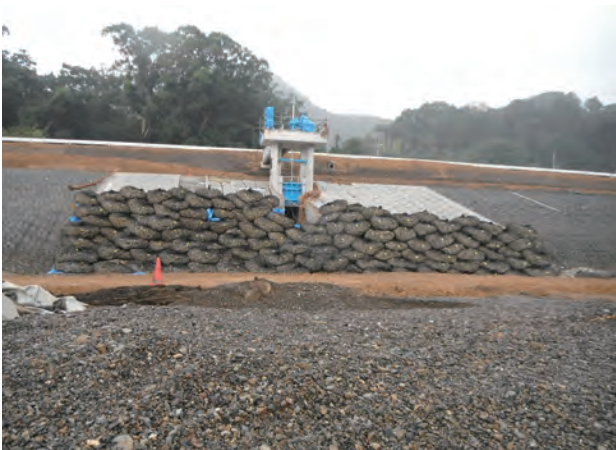
②相筋

被災状況(9月5日)

緊急復旧後(9月16日)

法面洗堀および護岸損傷が発生しており、今後の出水により破堤の恐れがあるため、袋詰玉石、ブルーシート設置による緊急対策を延長 27.4m

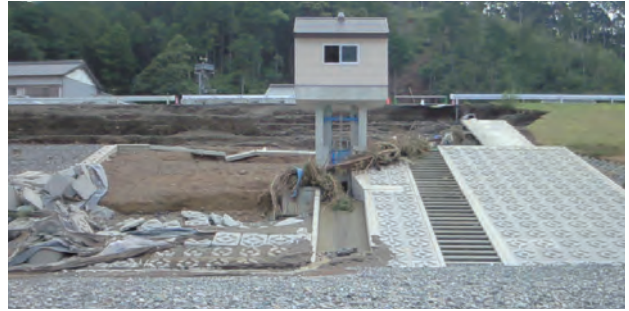
被災状況(9月5日)

護岸損傷が発生した箇所では、今後の出水により破堤する恐れがあったため、袋詰玉石、ブルーシート設置による緊急対策を延長 14m にわたり実施した。

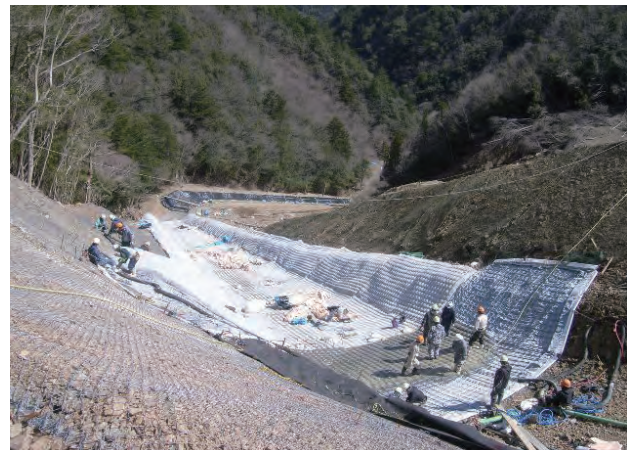
布製型枠水路の打設

対策工事は赤谷地区と同様、越流しても安全に水を流下させるための仮排水路の設置から着手した。河道閉塞土砂の高さが高いため、落差約100mの斜路を仮排水路として整備することとした。延長が長く急勾配であるため、布袋にモルタルを流し込み固める布製型枠工法とした。斜路部分の施工時は工事用道路が完成していたため、生コンはミキサー車で十津川と長殿谷の合流点付近まで運び、そこから上流に向けて約1km圧送して打設した。

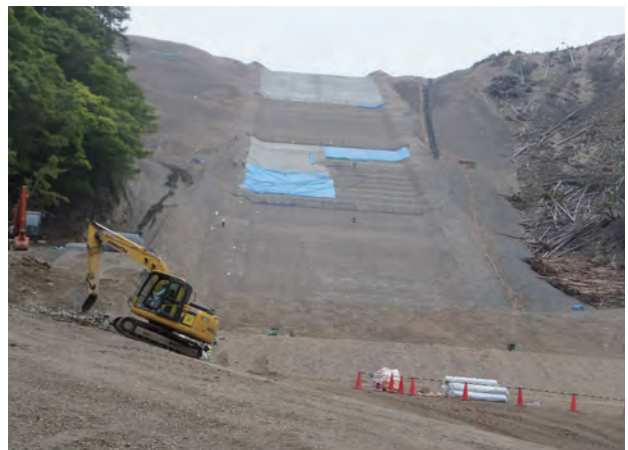
仮排水路の施工(24年5月24日)

ことになるが、集落から約5km以上も離れ大量のコンクリート運搬が困難な栗平地区では採用できなかった。そこで、使用するコンクリート量を極力少なくし、現地発生材をできるだけ多く活用する「地盤改良+コンクリート吹き付け」を採用した。具体的には、河道閉塞土砂の下部からセメント系固化材を混ぜた土砂を高さ2mずつ階段状に積み上げて油圧ショベル等で斜面状に仕上げ、その表面にコンクリートを厚さ50mm吹き付けた。また、流水によるコンクリート剥落を防止するため、鉄筋をアンカーバーとして1mピッチで設置した。

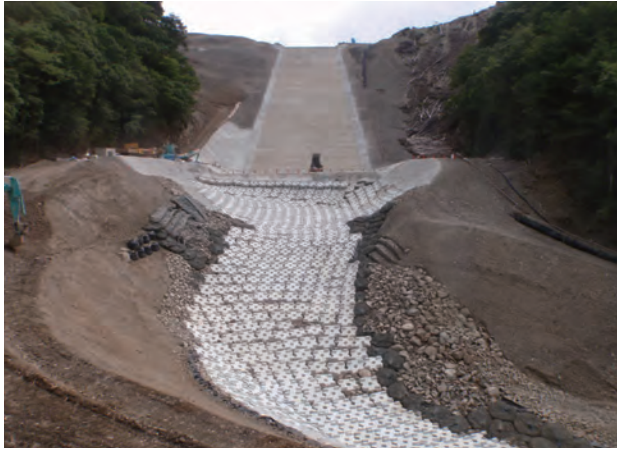
仮排水路の施工が完了に近づいた24年6月中旬、台風4号が紀伊半島に上陸し、湛水池が満水になり仮排水路に初めて水が流れた。この際、下流部の河床が侵食され、大きな窪みができるという被害が生じた。

仮排水路の流末(24年8月24日)

コンクリートブロックをヘリコプターで運び上空から投入する緊急対策を行い、8月上旬に概成した。

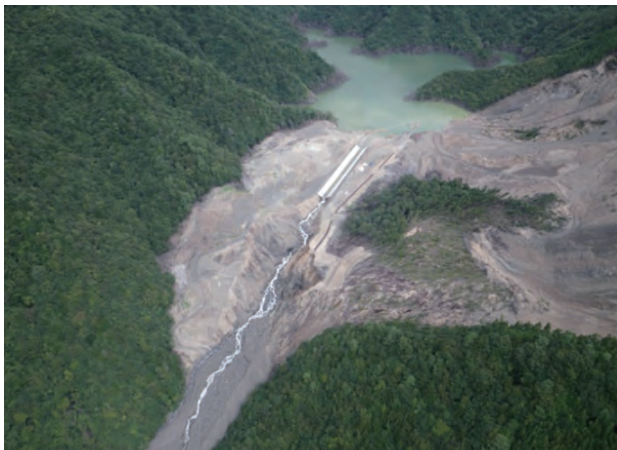
その後、9月末の台風17号による降雨により、湛水池からの水が仮排水路へ流出し仮排水路の下流部分約360mが損傷する被害が発生した。そのため、湛水池の水位を下げる排水ポンプの増設や末端処理を進めている。

栗平(24年10月2日)

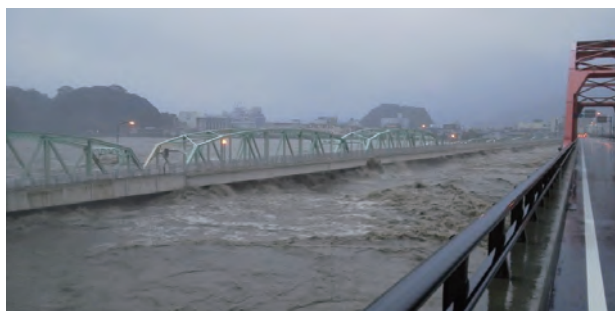
(旧) 熊野大橋は冠水により路面上や主桁部ががれき、流木が残存していたほか、桁、高欄、ジョイント、照明灯が損傷、光ケーブルも切断され河川系システムの映像データが配信不能となった(道路管理システムには影響なし)。

(旧)熊野大橋(9月4日6時頃)

流木の衝突による高欄の損傷については紀南河川国道事務所が復旧工事を行い、24年度末に完了した。

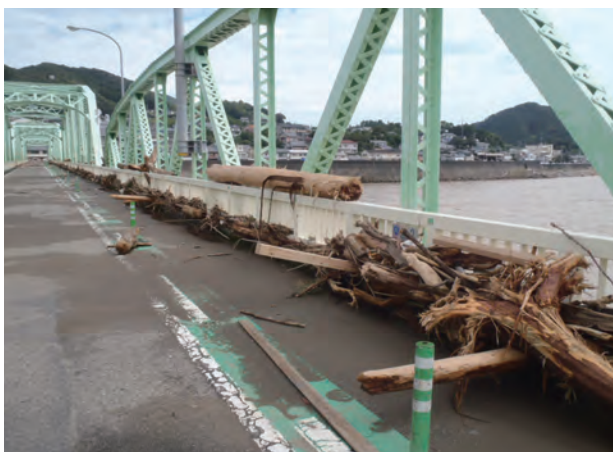
(旧)熊野大橋(9月4日)

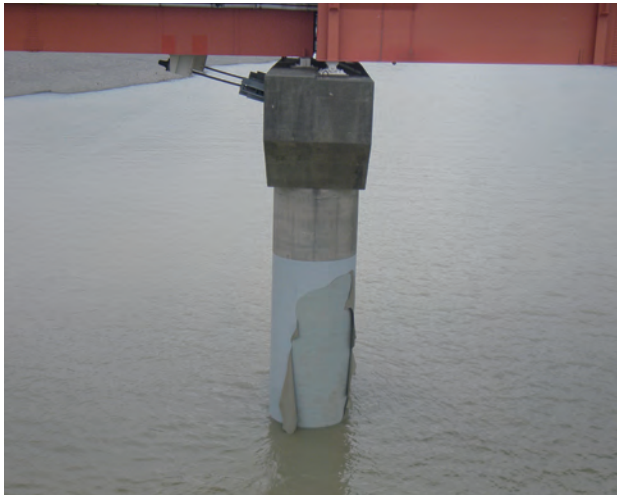
橋脚の塗装剥離(10月4日)

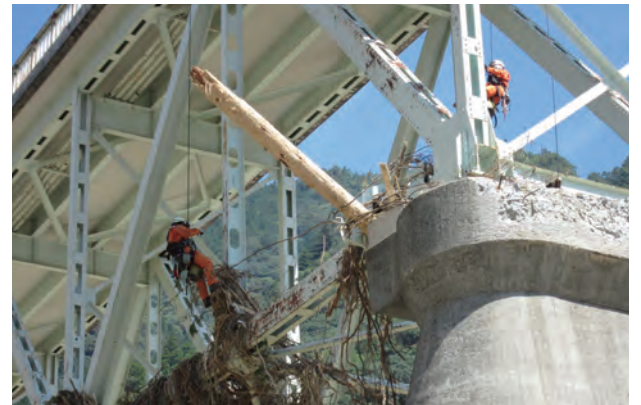
部位	着目損傷	方法
トラス主構 (上弦材、下弦材、鉛直材、斜材、対傾構、下横構、ガセット)	亀裂、変形、破断	目視(遠望、近接) ※近接はロープアクセスによる
鈹桁(A1-P1)	亀裂、変形、破断	目視(遠望、近接)
下部工(P1,P2)	倒れ	任意点での測量計測
	洗掘	測量、目視
	ひびわれ、剥離・鉄筋露出、うき	目視、クラックスケール 超音波探査
路面(P2-P3)	変形	路面高測量
支間測量(P1-P2)	倒れ	トランシット

トラス桁の調査

内容	部位・部材	備考
再利用不可能	A1-P1径間上部工、P1-P2径間上部工	支承、落防等の付属物を含まずすべての部材
補修すべき部材	P1上部および基部ひびわれ、落橋防止装置	
	P2橋脚の落橋防止装置	P2落防は、応急処置間は別構造
	地覆、車両防護柵	栈橋形状に合わせる
追加調査項目	P3起点側面の土被り	必要に応じて根固め工の検討
	P1橋脚橋座面の損傷	A1-P1上部工撤去後、調査し補修
	A1橋台橋座面の損傷	A1-P1上部工撤去後、調査。必要に応じて補修
