近畿地方整備局風水害対策情報【第4報】

1. 近畿地方整備局の体制(8月16日15:00現在)

災害対策車両等 配置図

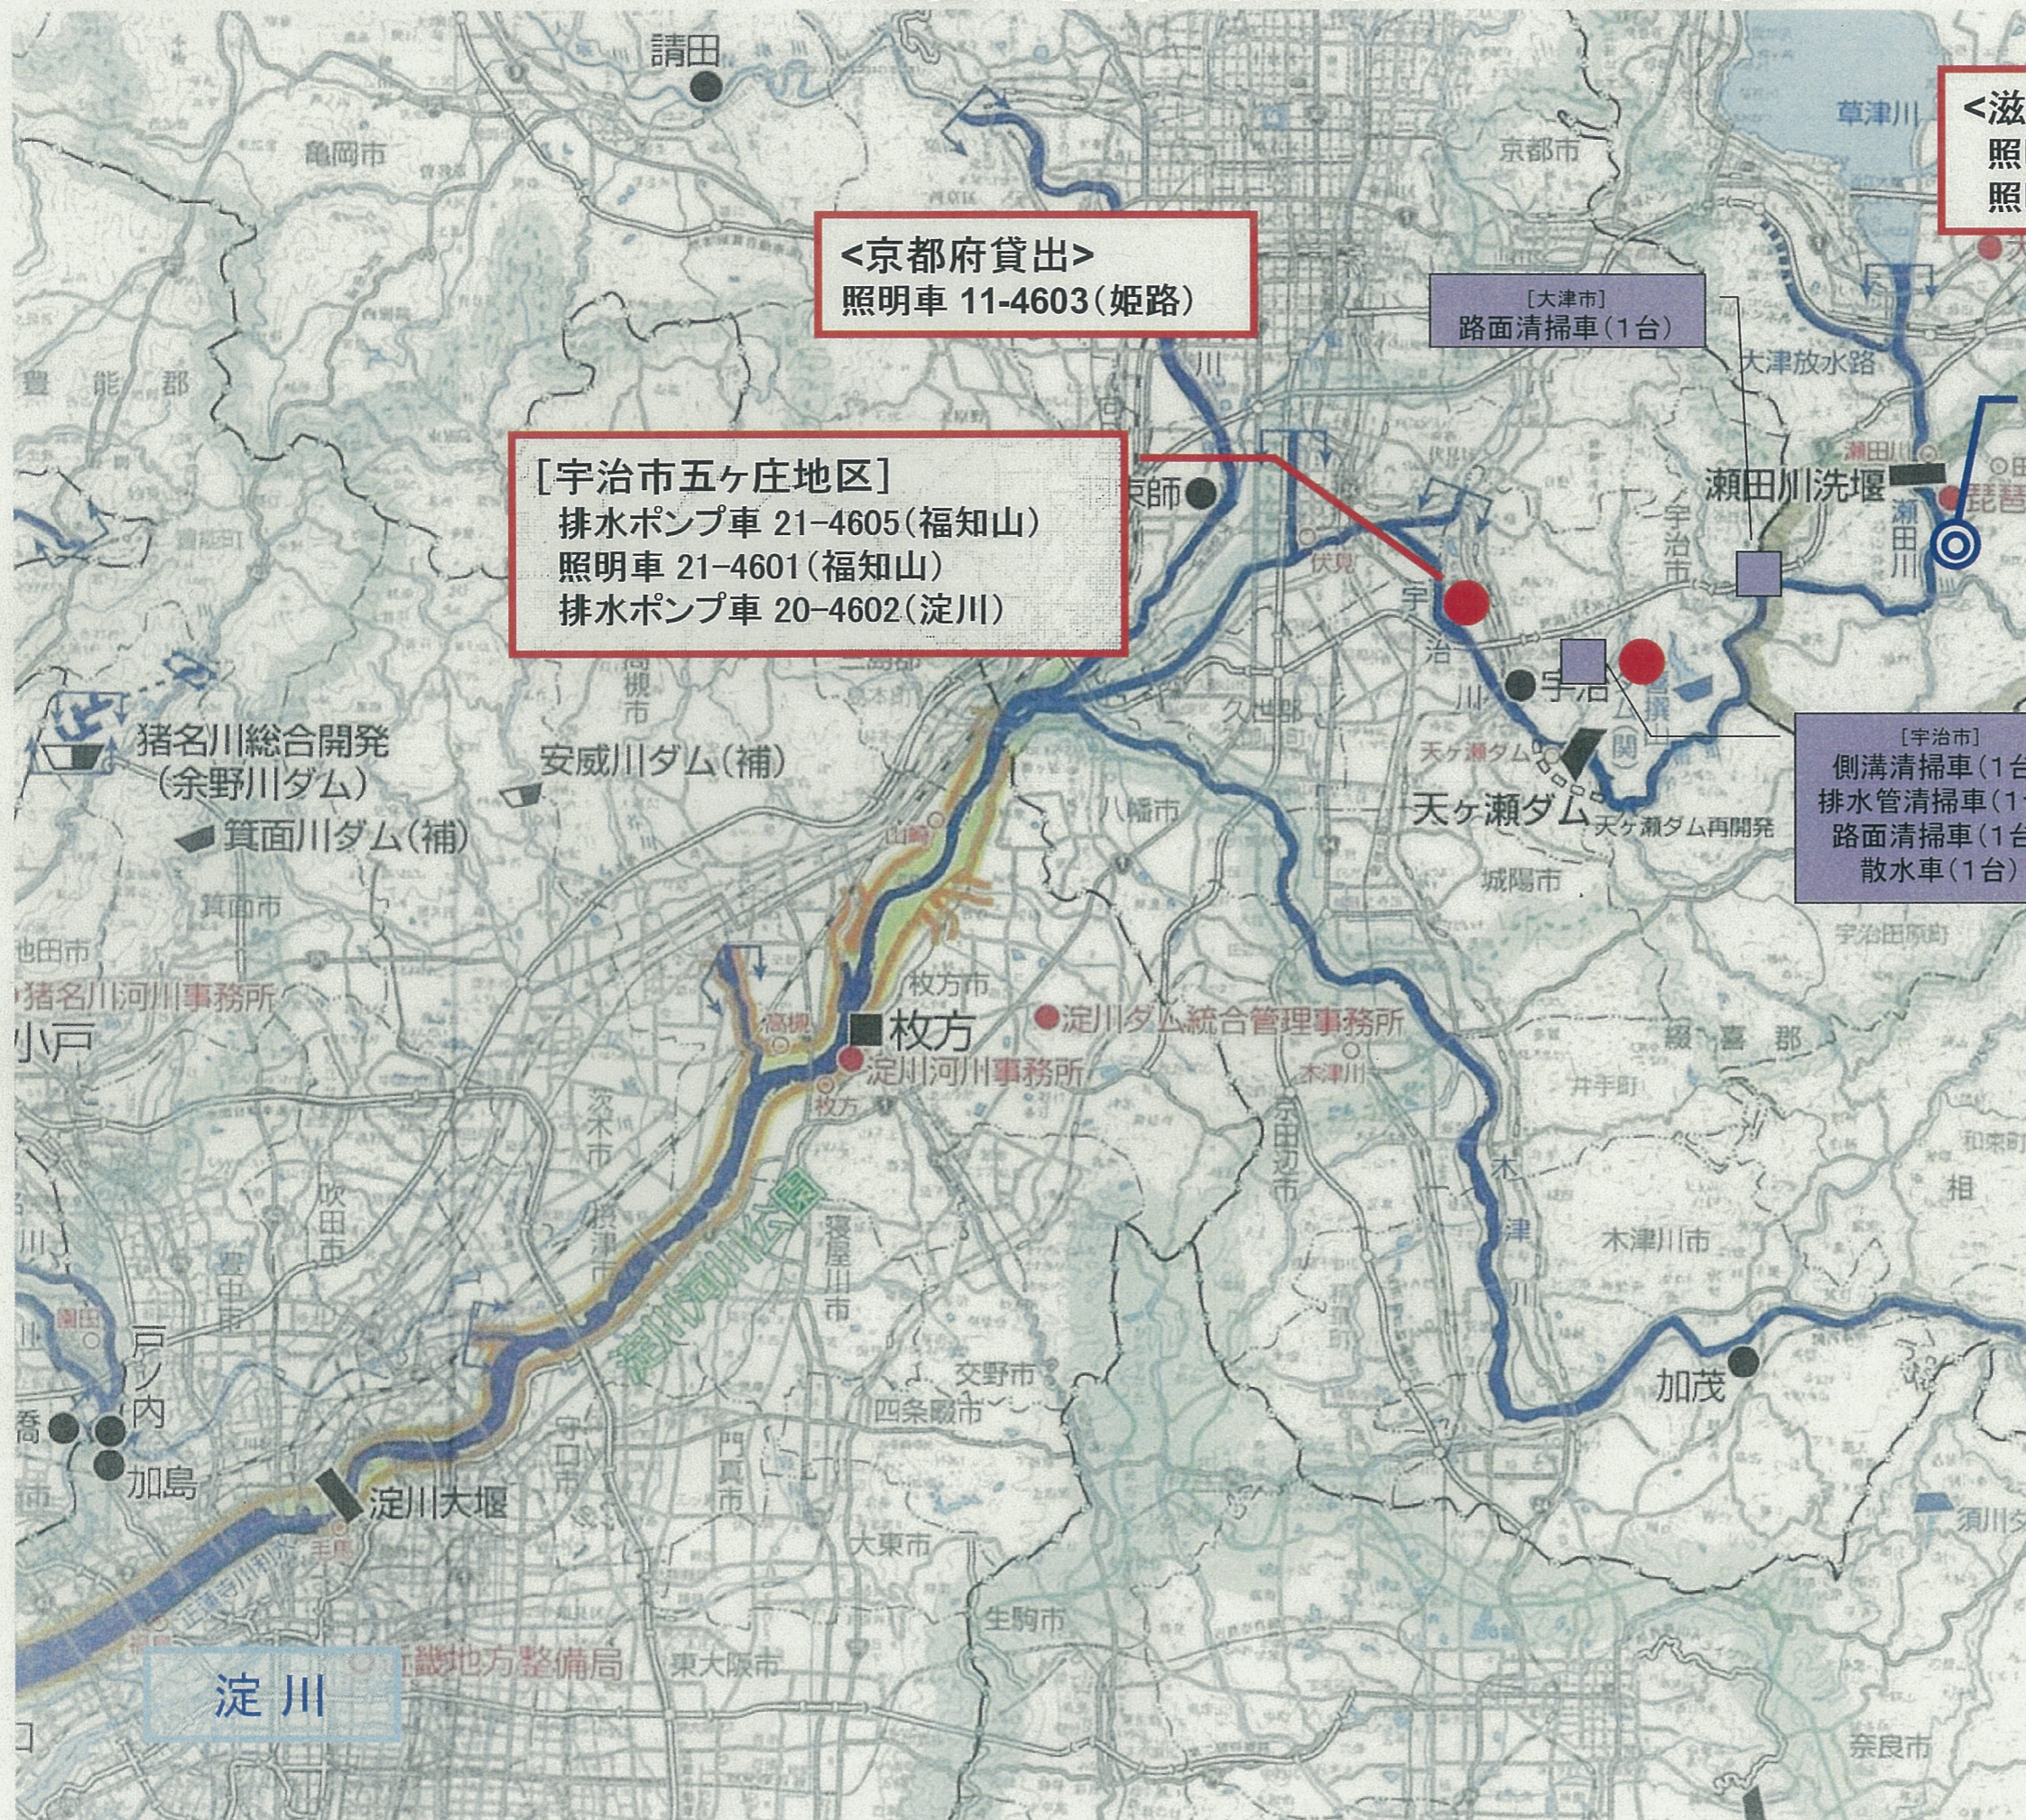
<滋賀県貸出>
照明車 04-1618(京都)
照明車 16-4601(近技)

<京都府貸出>
照明車 11-4603(姫路)

[大津市]
路面清掃車(1台)

[黒津川](直轄)
排水ポンプ車 18-4600(大和川)

[宇治市五ヶ庄地区]
排水ポンプ車 21-4605(福知山)
照明車 21-4601(福知山)
排水ポンプ車 20-4602(淀川)

[宇治市]
側溝清掃車(1台)
排水管清掃車(1台)
路面清掃車(1台)
散水車(1台)

- ・滋賀県大津市関ノ津・・・ 排水ポンプ車1台
- ・大阪府交野市私部西・・・ 排水ポンプ車1台・照明車1台(撤収済み)
- ・京都府宇治市五ヶ庄・・・ 排水ポンプ車2台・照明車1台
- ・京都府に貸し出し・・・ 照明車1台
- ・滋賀県に貸し出し・・・ 照明車2台
- ・大津市・・・ 路面清掃車1台
- ・宇治市・・・ 側溝清掃車1台、配水管清掃車1台、路面清掃車1台、散水車1台

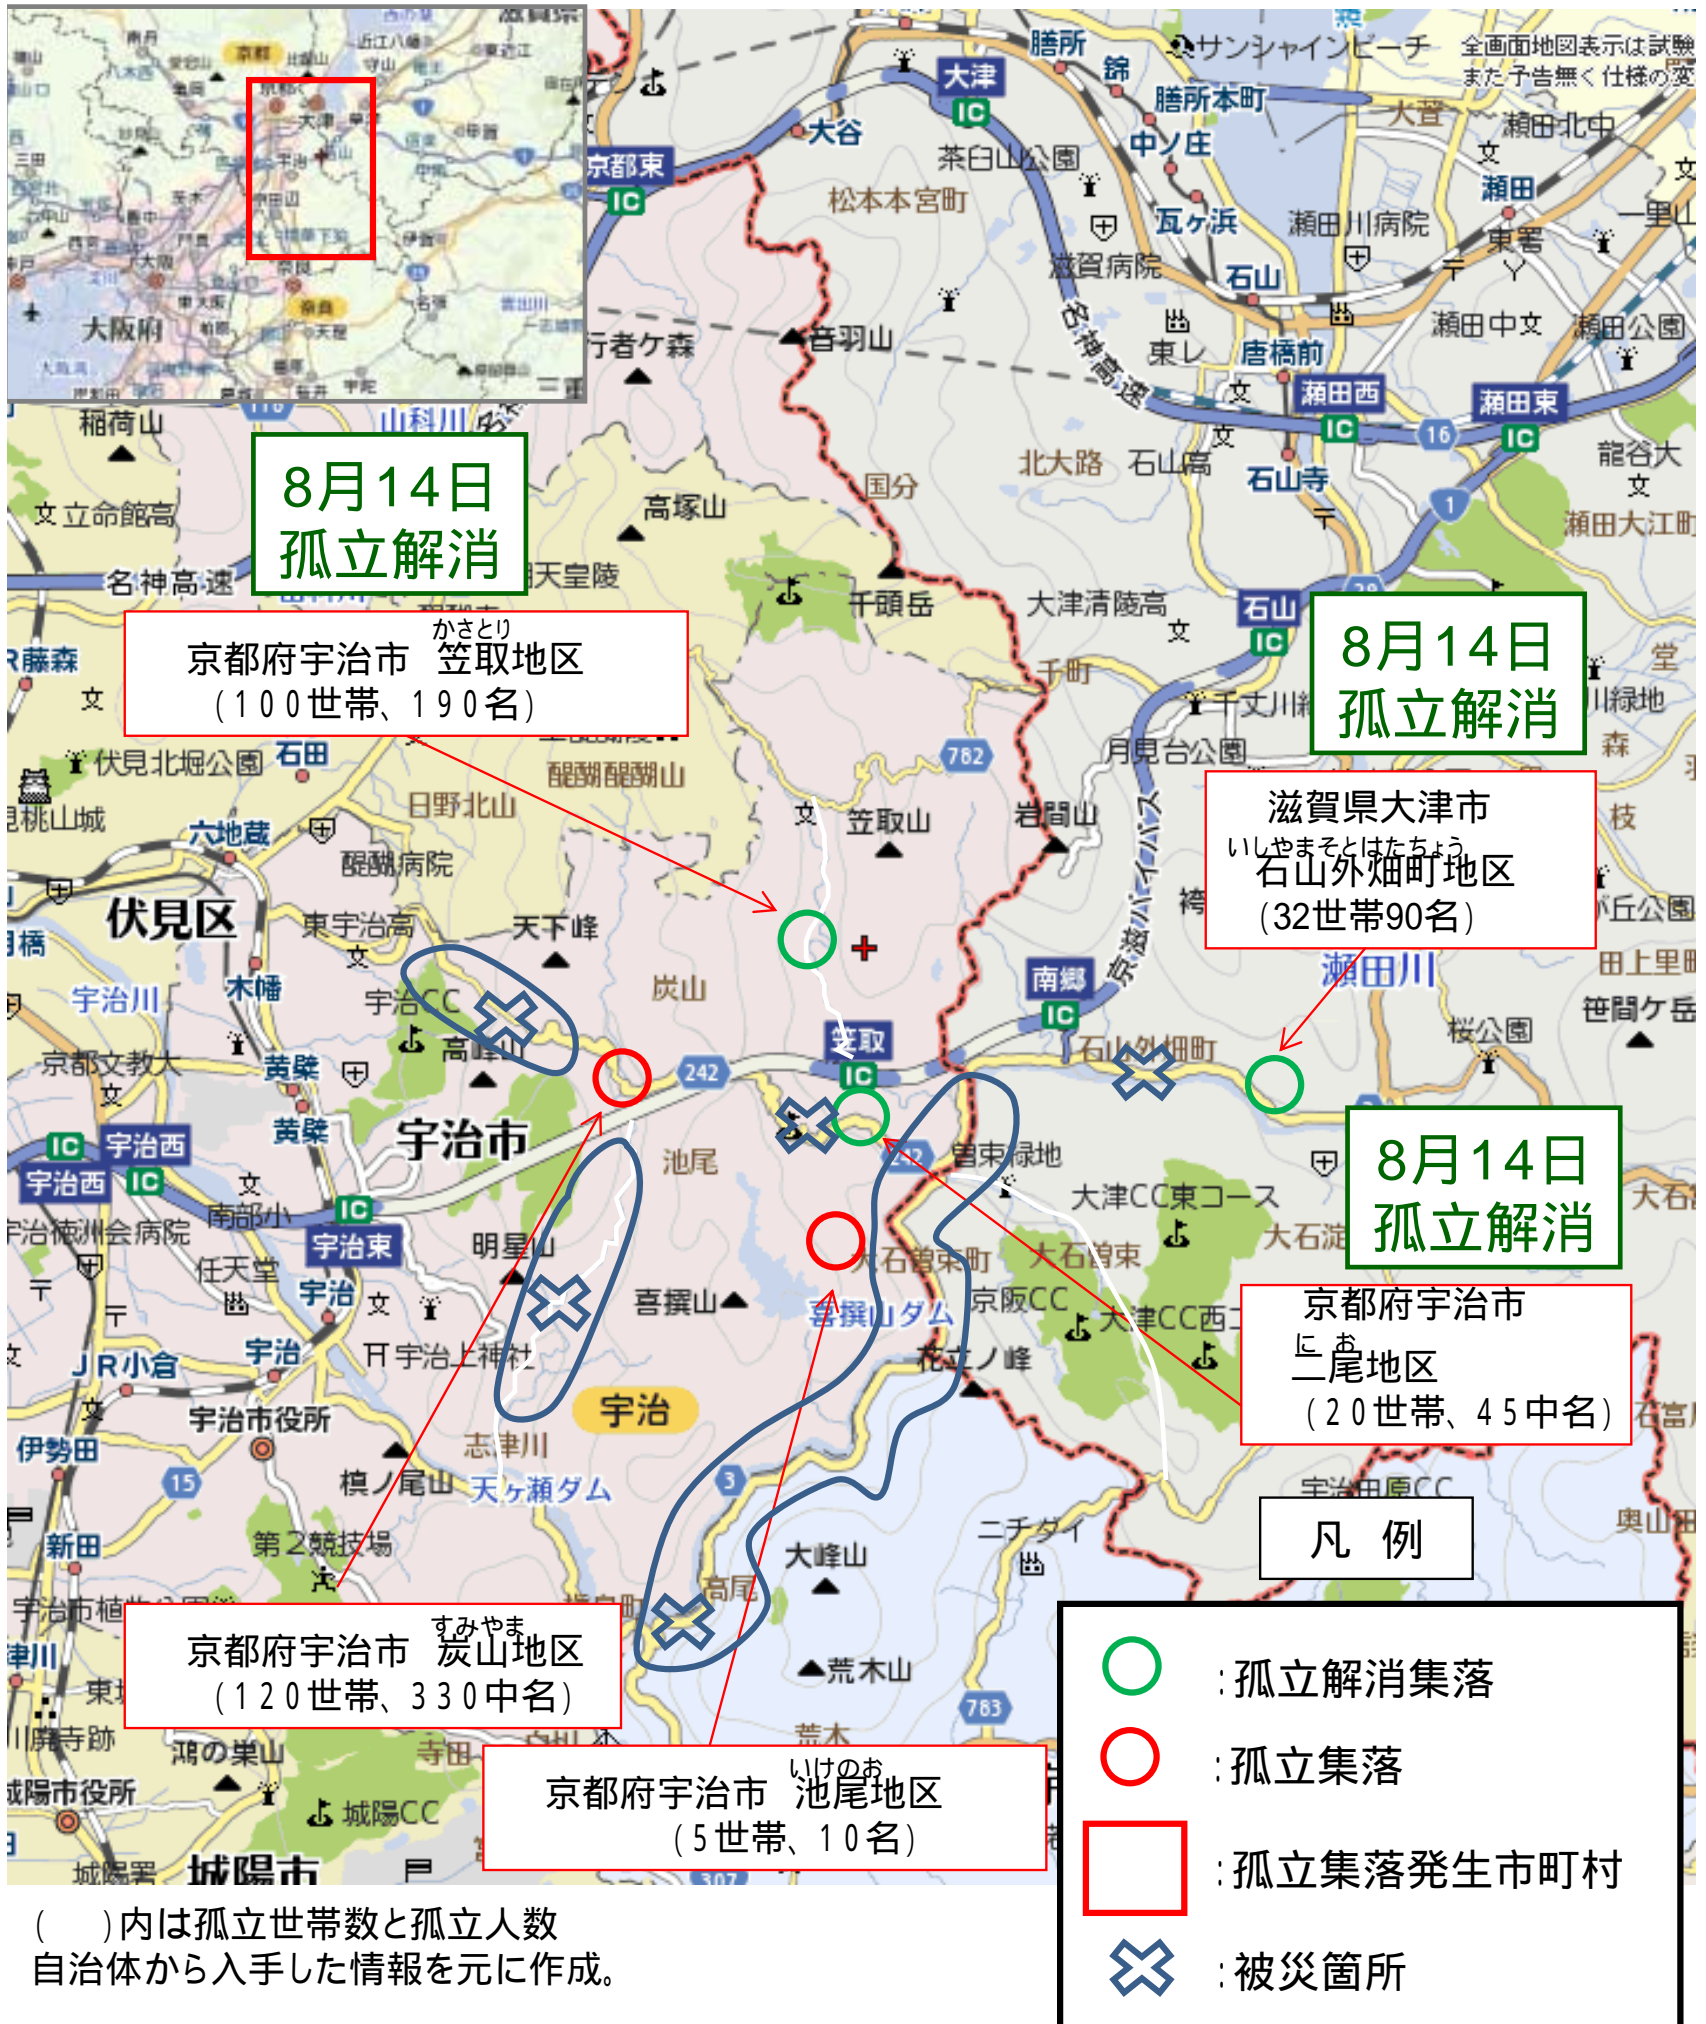
平成24年8月近畿豪雨(仮称)による孤立集落

京都府宇治市炭山(すみやま)地区(120世帯、330名)、池尾(いけのお)地区(5世帯、10名)が孤立状態にあったところ。

- ・炭山地区においては、アクセス道となる府道の啓開作業中。府道開通(本日午前中目標)次第、孤立解消。
- ・池尾地区においては、軽自動車のみ笠取ICより京滋バイパス利用可となったところ。

()内は孤立世帯数と孤立人数
自治体から入手した情報を元に作成。

8月16日5:00より京滋バイパス宇治西IC～瀬田東JCT間通行止め解除。同時に笠取IC～宇治東IC間について無料措置を開始。
