令和元年 8 月 15 日
近畿地方整備局

令和元年台風第 10 号に伴う水害・土砂災害への備え

平成23年台風12号による被害状況(新宮川水系熊野川)

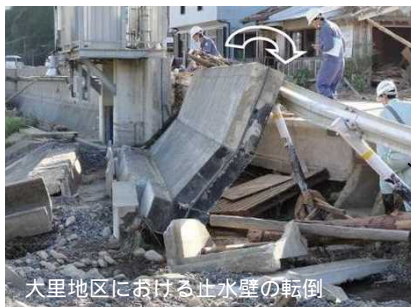
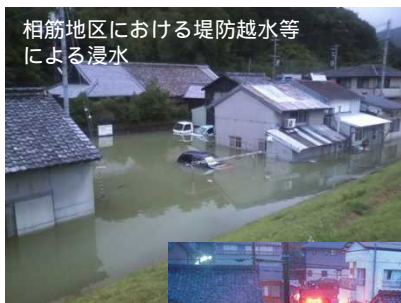
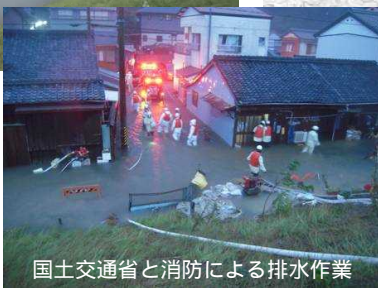
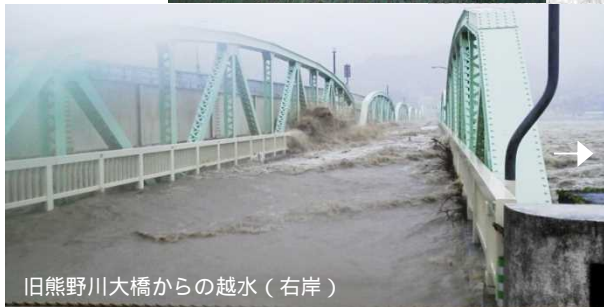
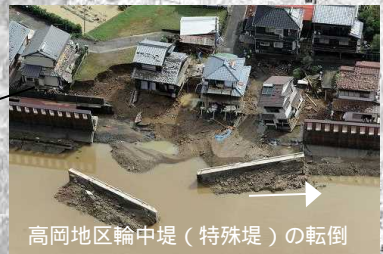
熊野川支川相野谷川では平成13年度より鮎田・高岡・大里の3地区において、輪中堤・宅地嵩上げの整備を実施し、平成20年度に事業完了。平成23年9月台風第12号により相野谷川の水位が輪中堤の天端高を大きく越え、甚大な浸水被害が発生。また、熊野川本川においても越水による浸水被害が発生。

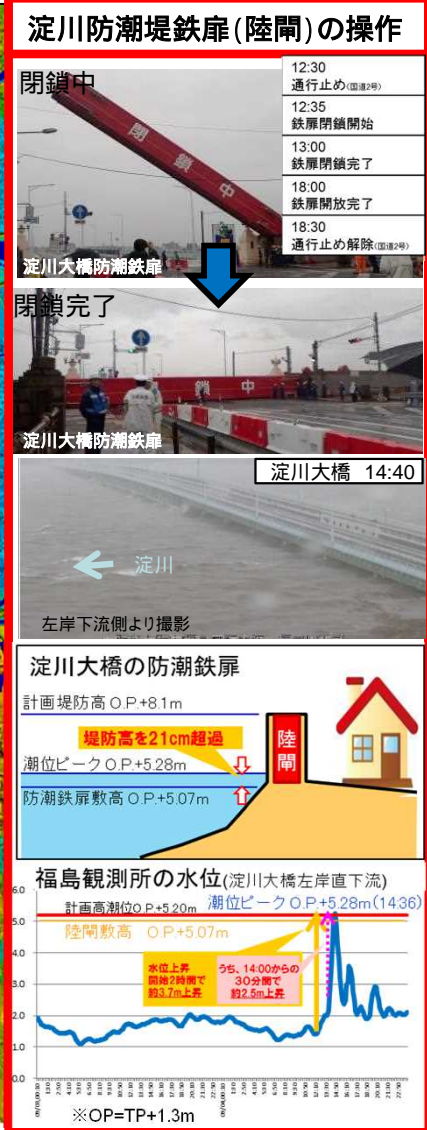
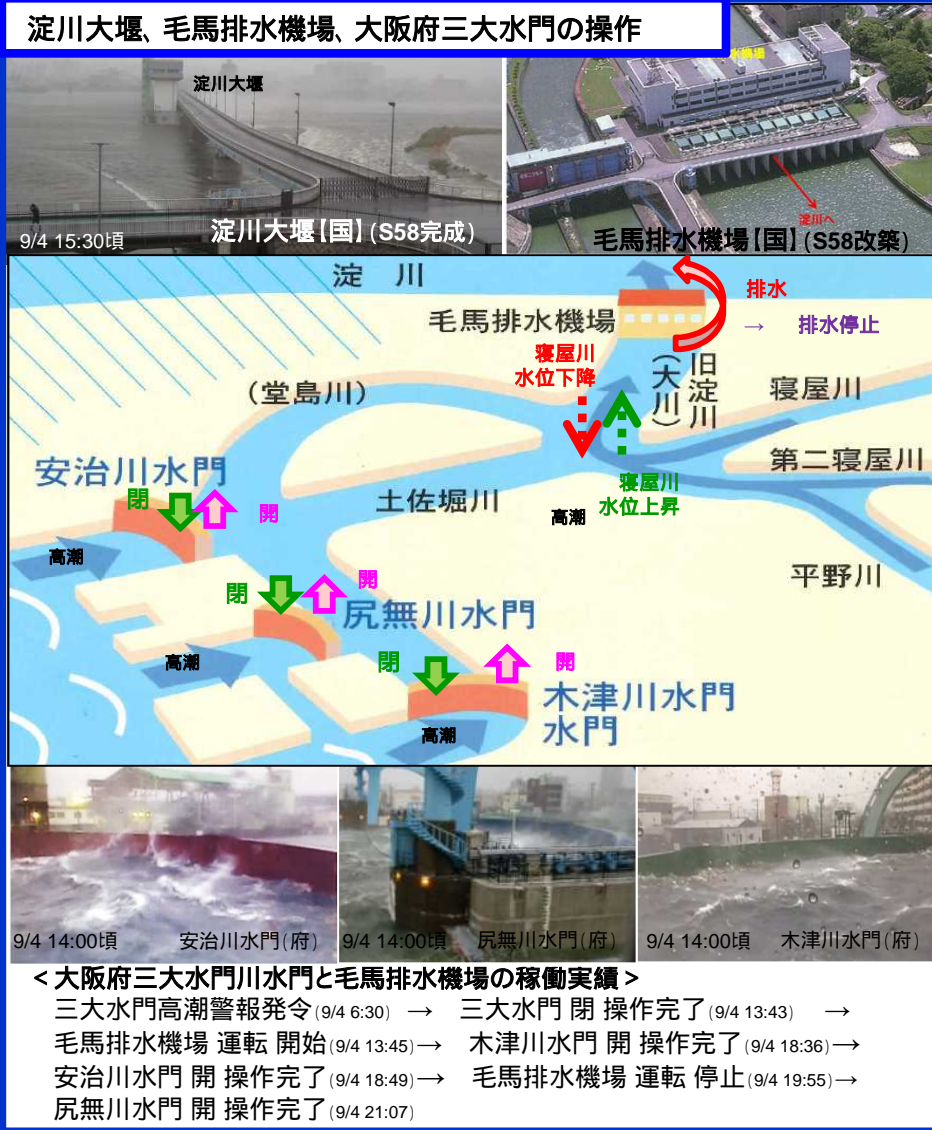
台風21号において、大阪湾ではこれまでの最高潮位TP+2.93cm(第2室戸台風1961(S36).9.16)を超過し、潮位TP+3.29cm(9/4 14:18)を記録。

- ・第2室戸台風(昭和36年9月)の高潮による大阪市内での大規模な浸水被害を契機に高潮対策を実施。
 - 三大水門(S45完成)、毛馬排水機場(S58改築)、淀川大堰(S58完成)、大阪湾岸及び淀川の高潮堤(S44完成)、淀川陸閘(S46完成)等
- ・上記、大阪湾高潮対策や、淀川防潮堤鉄扉(陸閘)・大阪府三大水門等の適切な操作により、大阪市街地の高潮による浸水被害を回避。
- ・淀川防潮堤鉄扉(陸閘)6箇所 (R2淀川大橋、R43伝法大橋、阪神なんば線淀川橋梁)の閉鎖(9/4 13:30)、大阪府三大水門の閉門(9/4 13:43)等を実施。
 - (淀川防潮鉄扉(陸閘)6箇所の閉鎖は、1979年(昭和54年)9月以来の39年ぶり。)
