一般国道8号

## 鳩原跨線橋・泉跨線橋架替

# 事業の概要

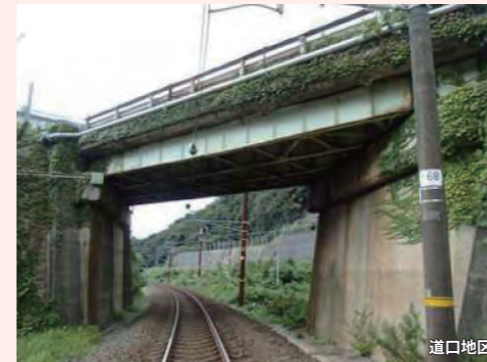
現況（側面全景）

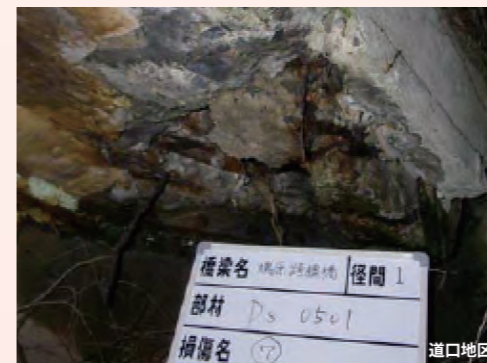
床版の剥離・鉄筋露出

国道8号の福井県敦賀市内にある鳩原跨線橋と泉跨線橋は、いずれも建設後60年以上が経過し、老朽化により橋梁全体に腐食が進行しており、床版の剥離、鉄筋露出等の損傷が著しい状況です。

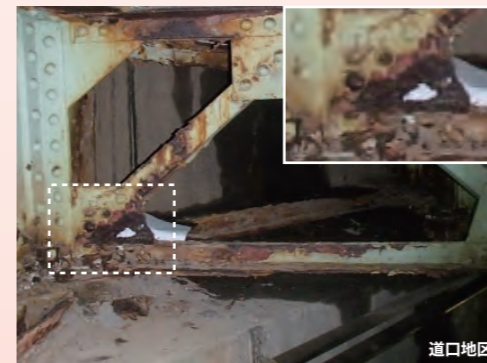
横構の腐食

鳩原跨線橋（昭和27年供用）と泉跨線橋（昭和31年供用）は、両橋とも建設後60年以上が経過しており、老朽化により、橋梁全体に腐食が著しく進行している状況です。また、腐食片や剥離コンクリート片の落下による第三者（鉄道等）への影響が懸念されています。

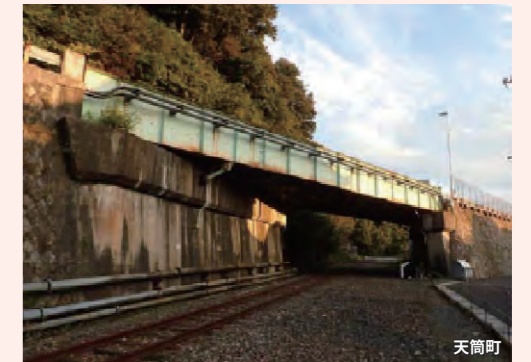
現況（側面全景）

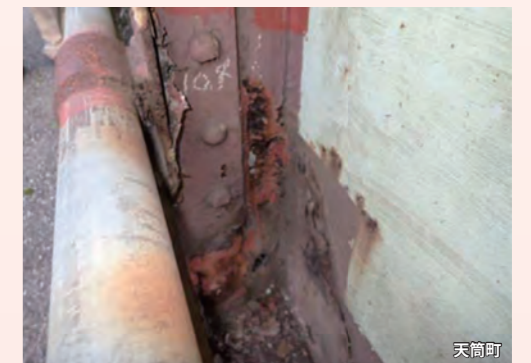
主桁の腐食状況

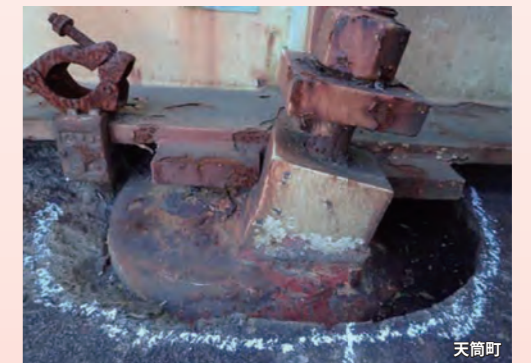
支承の沈下傾斜状況
