令和4年度の出水について

令和4年8月3日からの大雨による河川氾濫について

国土交通省 水管理・国土保全局

姫路河川国道事務所の取組内容

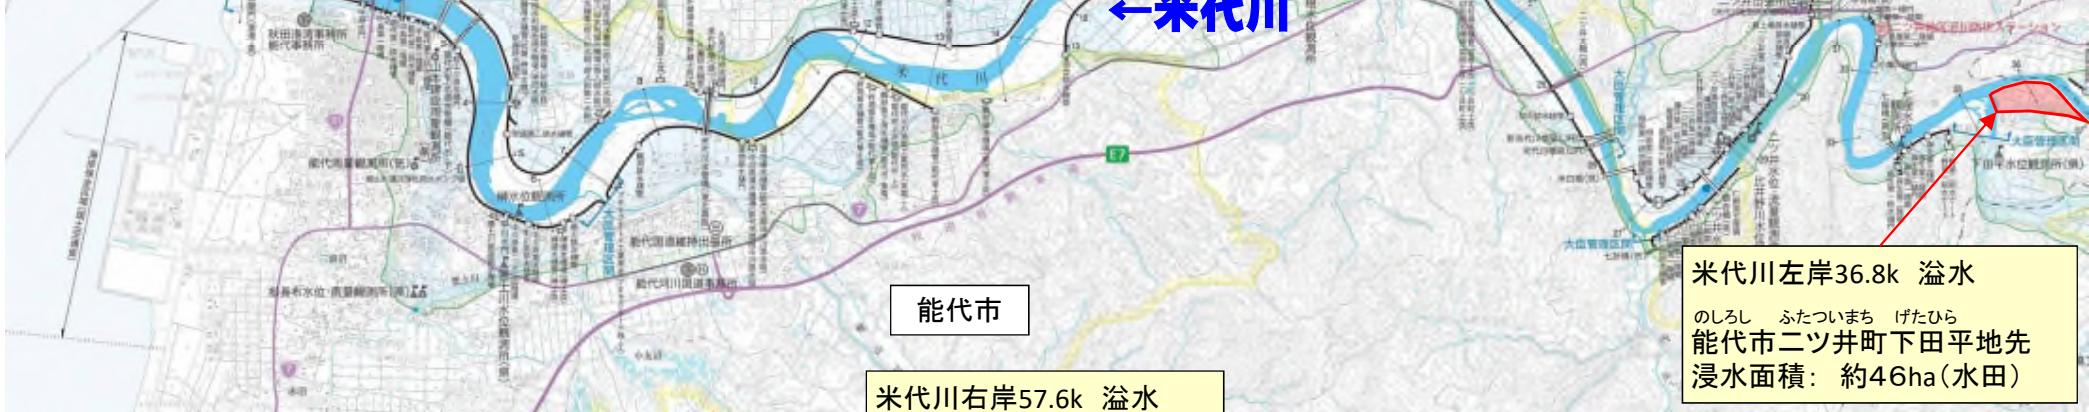
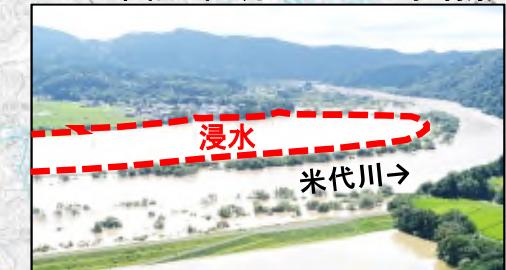
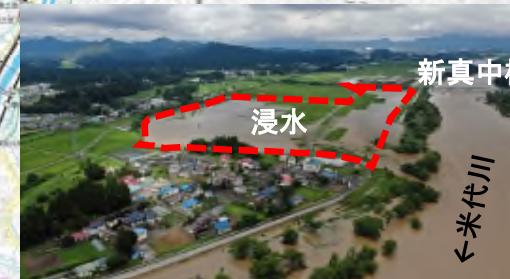
令和4年8月12日出水（大雨）における米代川の溢水箇所 位置図

溢水4か所

他、内水氾濫33箇所（詳細確認中、浸水は解消）

米代川右岸57.6k 溢水

おおだてし かわぐち
大館市川口地先
浸水面積：約28ha(水田)

米代川左岸57.6k 溢水

おおだてし いたざわ
大館市板沢地先
浸水面積：約40ha(水田)

米代川左岸40.8k 溢水

きたあきたし ほうさわ
北秋田市坊沢地先
浸水面積：約120ha(水田) 床上浸水(1件)

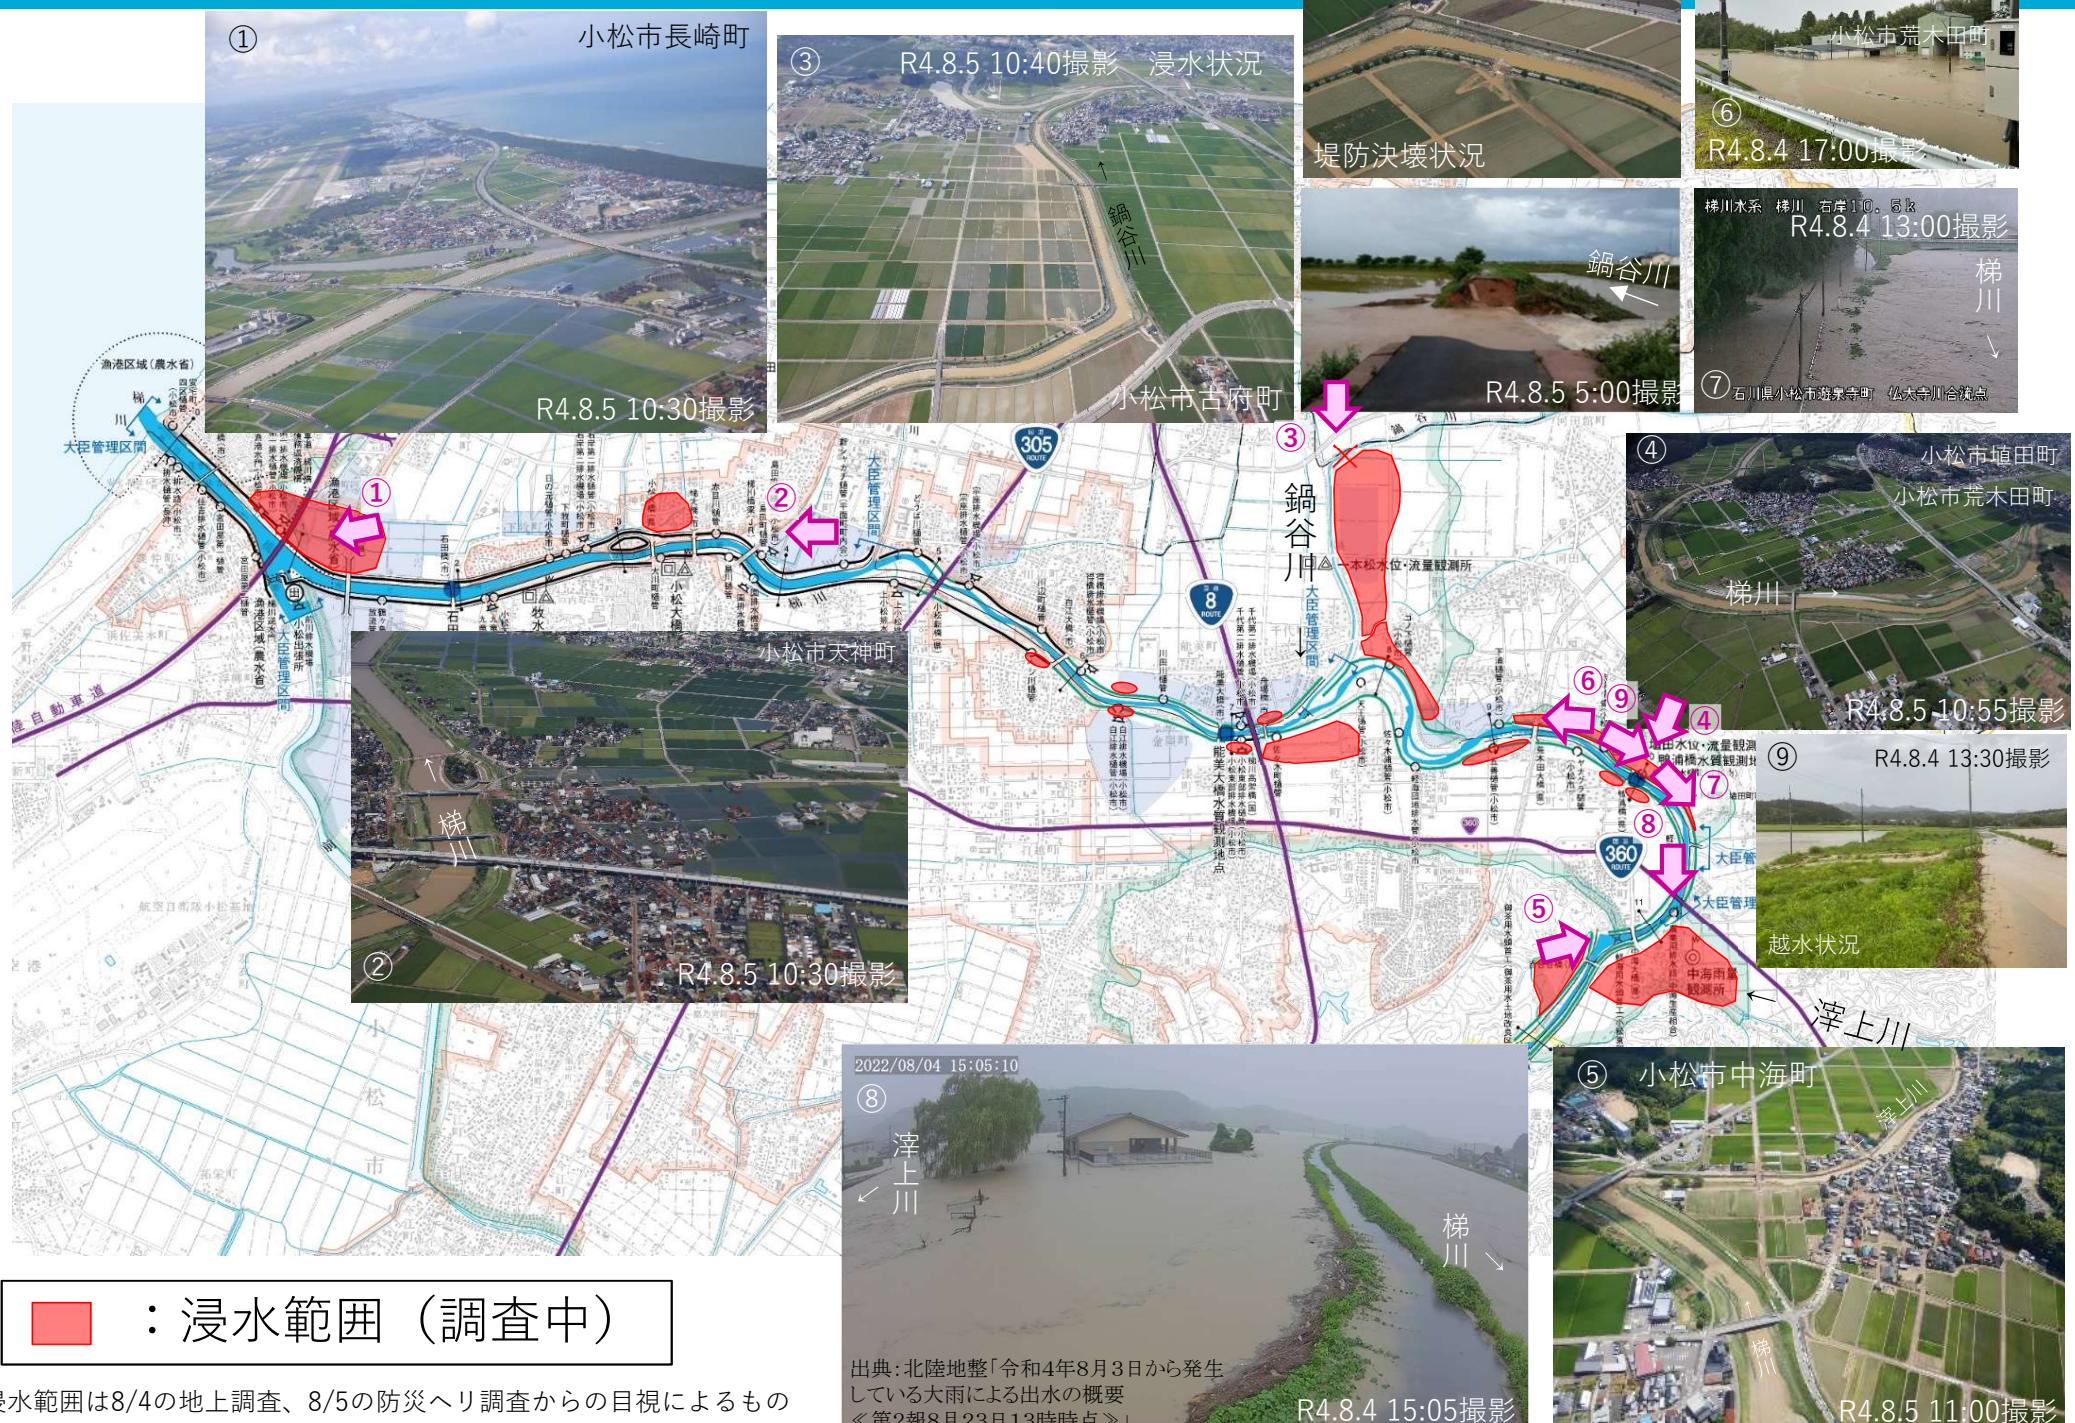
梯川の国管理区間沿川の浸水状況

※浸水範囲は8/4の地上調査、8/5の防災ヘリ調査からの目視によるもの

- 管内12の国管理河川のうち、手取川、梯川で氾濫危険水位を超過。梯川は堤防越水による氾濫が発生。
- 管内12の国管理河川のうち、7河川で氾濫注意水位を超過。

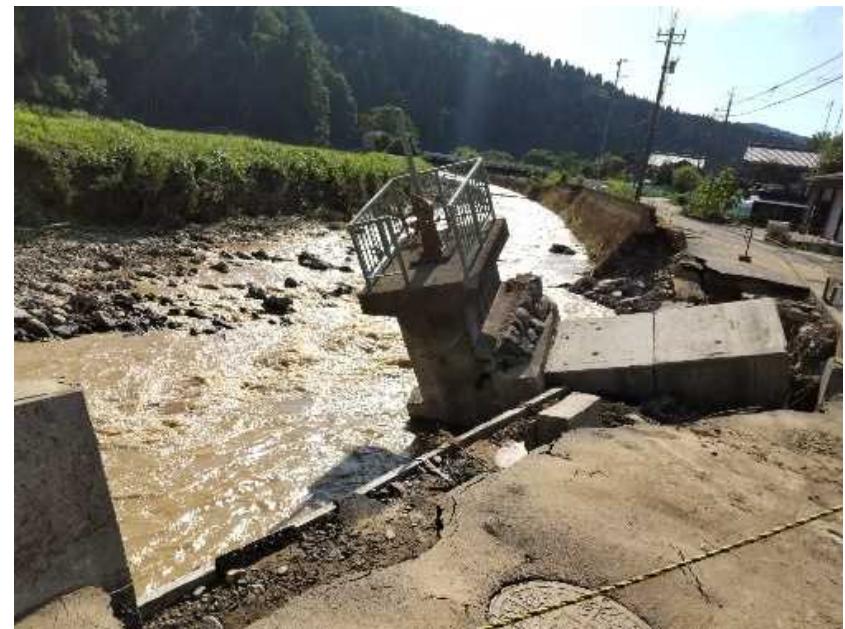
かひるがわ
被災状況(鹿蒜川) 8月7日

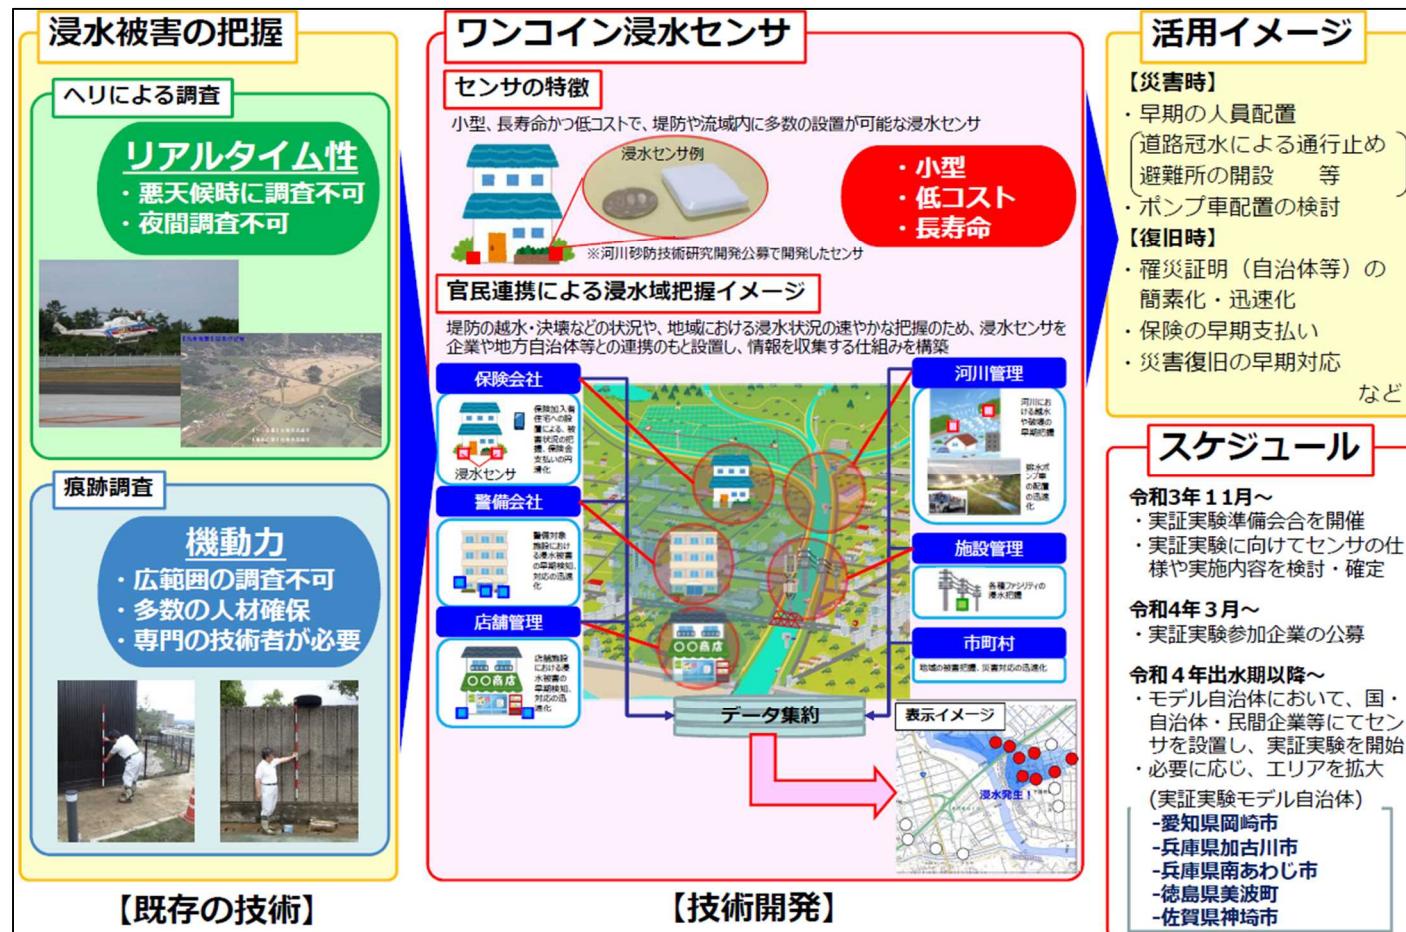
- **浸水状況を面的にリアルタイムで把握**する仕組みとして、官民連携による「小型・長寿命・低成本」で設置可能な「ワンコイン浸水センサ」の実証実験を実施。
- 実証実験は、5つのモデル地区（愛知県岡崎市、**兵庫県加古川市**・南あわじ市、徳島県美波町、佐賀県神埼市）において、国及び公募で決定した自治体・民間企業等の参加により実施。
- 来年度以降は出水時のデータ検証を予定。

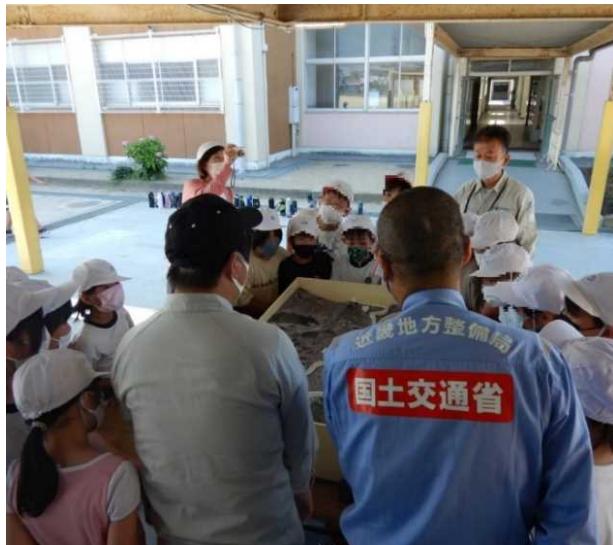
マイクロモデルで小学校付近の
浸水状況を確認

- 7月1日姫路市網干小学校の授業の一環で、姫路市危機管理室及びNHK神戸放送局とともに、体験型防災学習を実施した。
- 姫路河川国道事務所からは、**災害対策本部車・照明車**を使用した乗車体験や、洪水時に網干小学校周辺がどれくらいの浸水被害となるか、揖保川の**マイクロモデル(模型)**で実演などを行った。
