【すさみ串本道路工事進捗状況】令和6年11月30日時点

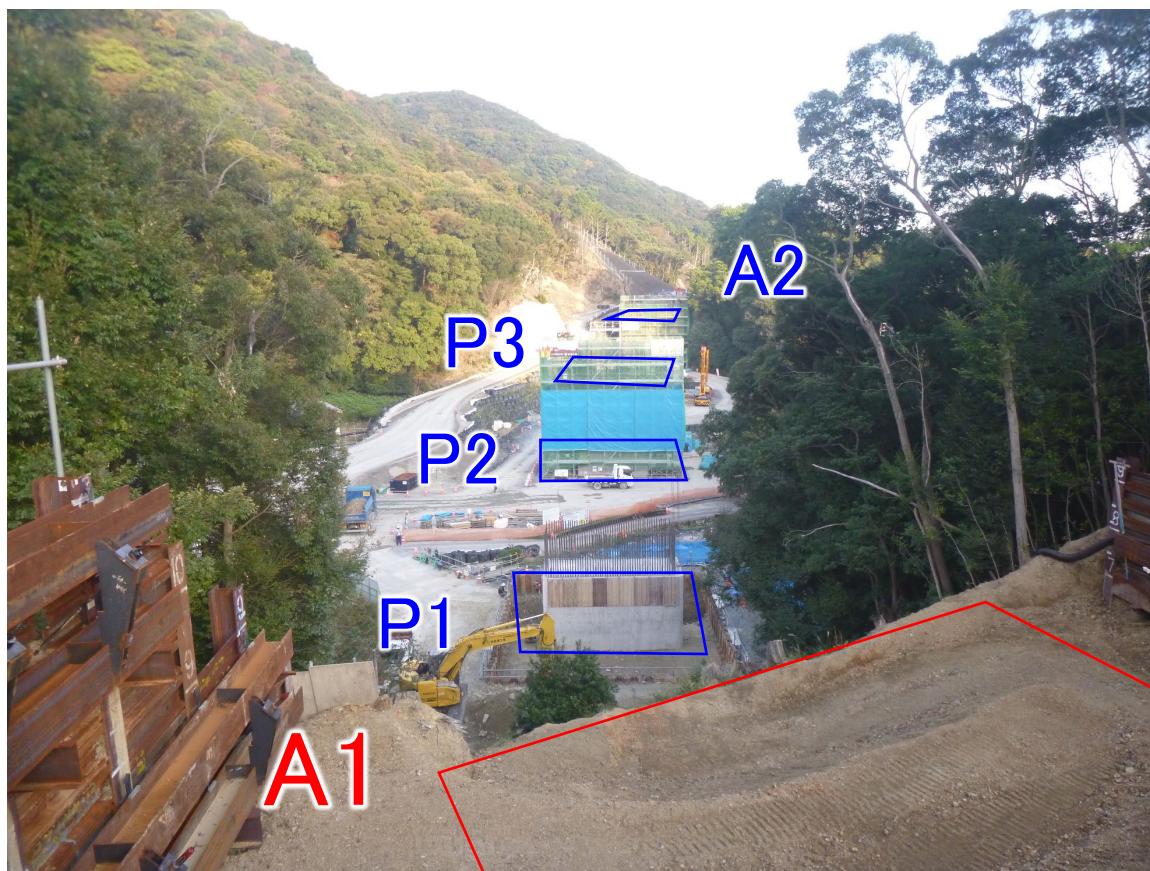
③すさみ町里野（小河瀬谷川橋）

- ・A1橋台掘削中(R6年7月)、地盤のひび割れを発見し、A1橋台の工事を中断
- ・地盤調査(ボーリング調査)を実施のうえ対策工法を検討した結果、直接基礎から杭基礎(深基礎杭)へ構造変更。現在、修正設計中。

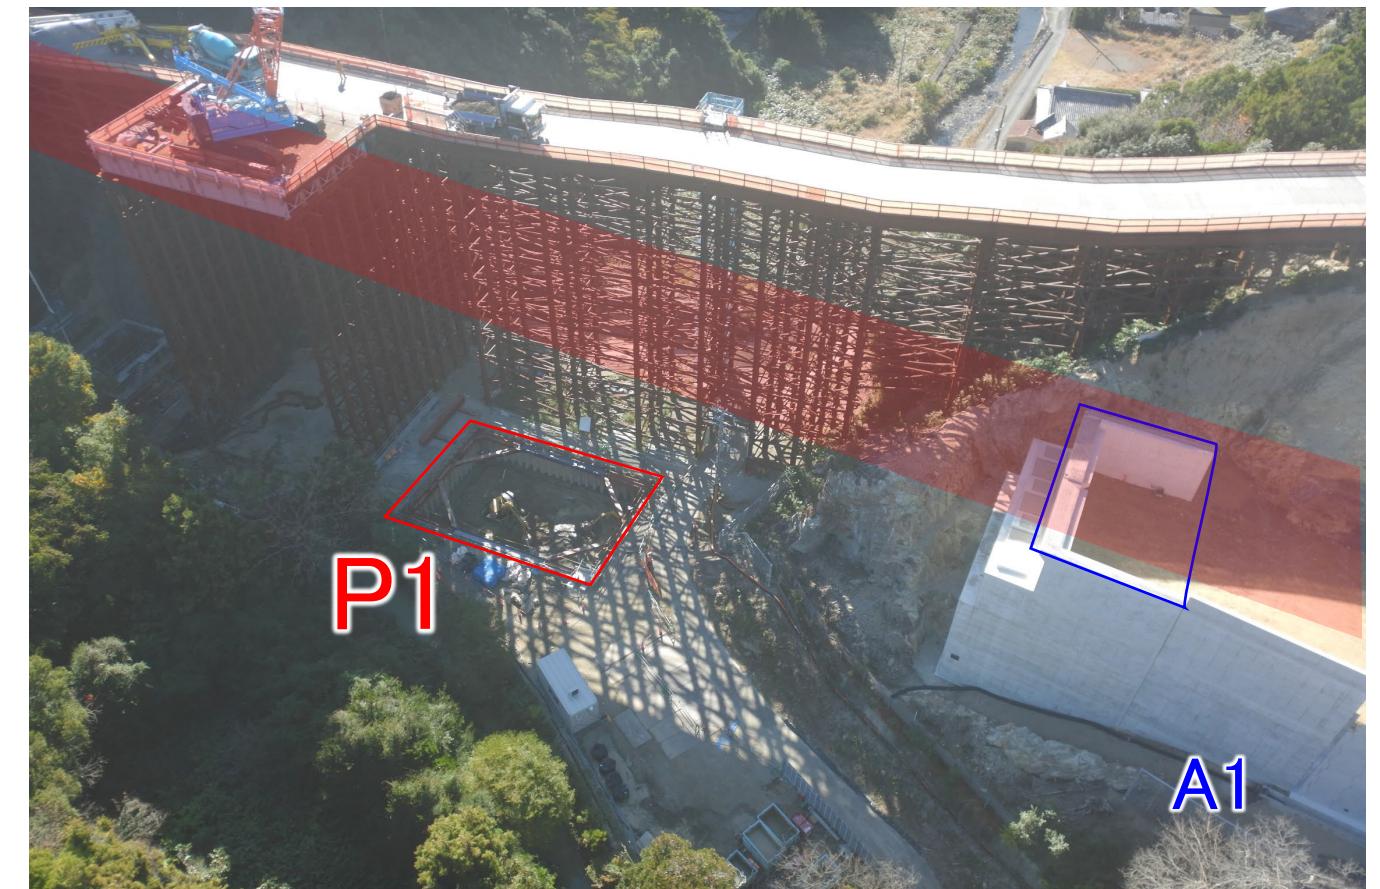
④串本町和深（安指川橋）

- ・P1橋脚場所打ち杭掘削中(R6年4月)、多数の硬質岩が出現し、時間を要したが硬質岩の対策が完了
