熊野川の概要について

熊野川の概要

平成23年9月（台風12号）洪水の概要

熊野川の河川整備の状況

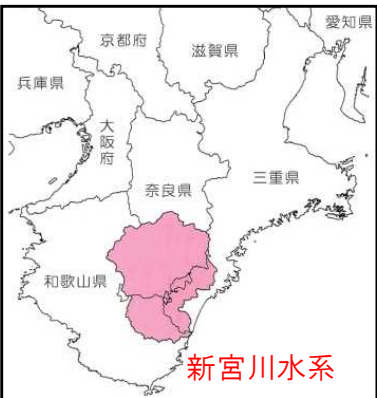
■流域図

- 熊野川は、その源を奈良県吉野郡天川村の山上ヶ岳に発し、途中、北山川と合流し熊野灘に注ぐ一級河川である。
- 流域の気候は、全国でも有数の多雨地帯であり、年平均降水量は、約2,800mmで全国平均の約1.6倍となっている。
- 流域の人口・資産は河口付近に集中しており、直轄管理区間は河口から5kmである。
- 古くは林業が盛んで、河口の新宮市は木材の集積地として賑わい、製紙業、製材業が発達。また、平成16年に「紀伊山地の霊場と参詣道」が世界遺産に指定されたことを受け観光業が盛んである。

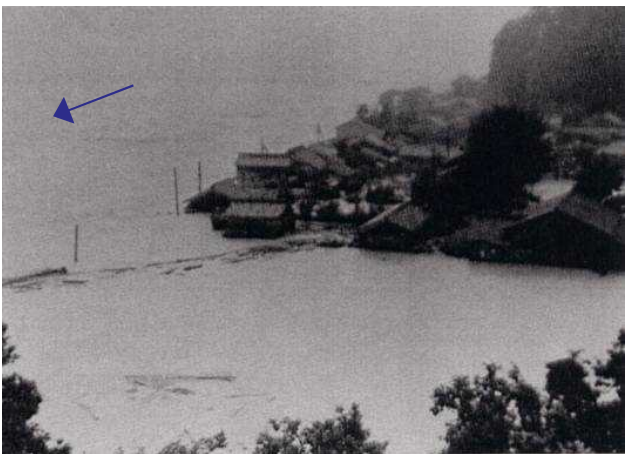
■ 昭和34年9月伊勢湾台風 熊野川の氾濫状況（紀宝町）

- ・ 戦後2番目の流量が発生
- ・ 死者・行方不明5名
- ・ 全半壊466戸
- ・ 床上浸水1,152戸
- ・ 床下浸水731戸

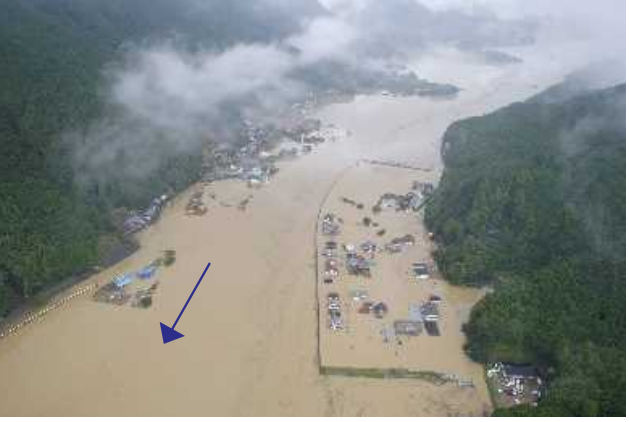
■ 平成23年9月台風12号 おのだにがわ 相野谷川の浸水状況

- ・ 戦後最大の流量（約24,000m³/s）が発生
- ・ 死者1名
- ・ 浸水面積426ha
- ・ 床上浸水2,162戸
- ・ 床下浸水1,160戸
- ・ 相野谷川高岡地区では輪中堤が倒壊

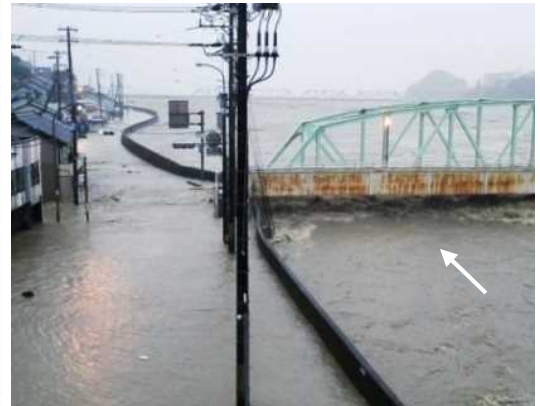
成川地区における堤防越水による浸水（熊野川左岸2.3k）

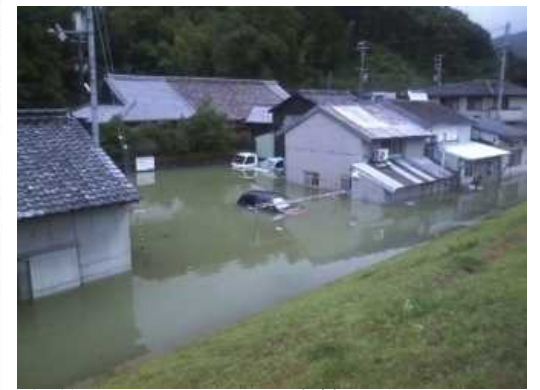
相筋地区における堤防越水等による浸水

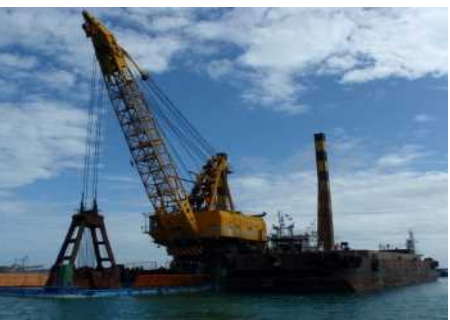
グラブ浚渫船による掘削状況
(平成26年11月撮影)

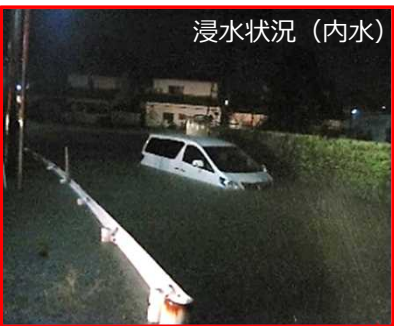
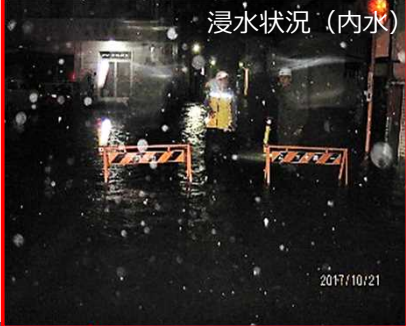
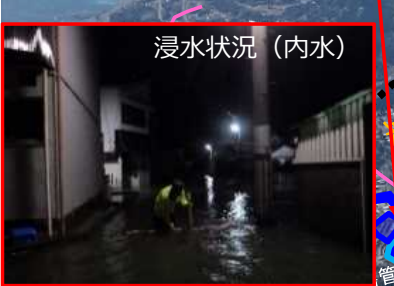
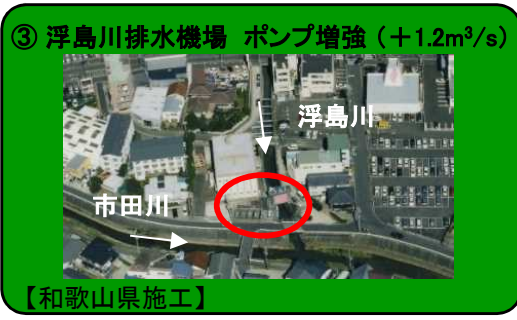
- 平成29年台風第21号での新宮市内での内水被害を受け、国・県・市が連携して市田川流域大規模浸水対策計画をH31.3月に策定。
- その内、国の対策として、市田川排水機場ポンプ増強、熊野川の河道掘削を実施中。

地域一体となった
浸水対策を実施

- H29T21浸水範囲 (浸水戸数 1,124戸)
- 市田川流域
- 新宮市ポンプ箇所 (Q=2.81m³/s)
- 和歌山県ポンプ箇所 (Q=10.0m³/s)
- Ⓟ 国ポンプ箇所 (Q=17.1m³/s)

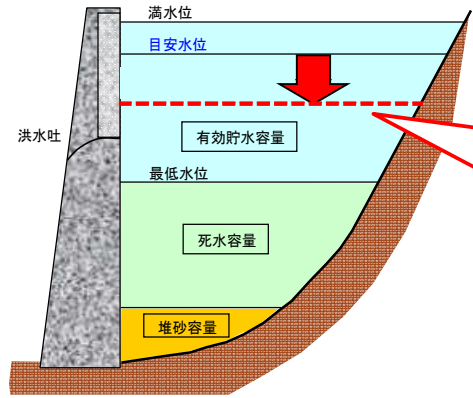
・ダムの空き容量確保のイメージ図

満水位
目安水位
洪水吐
有効貯水容量
最低水位
死水容量
堆砂容量

令和元年台風10号洪水において、池原ダム・風屋ダムの貯水位を事前に低下させ、空き容量の確保を行った

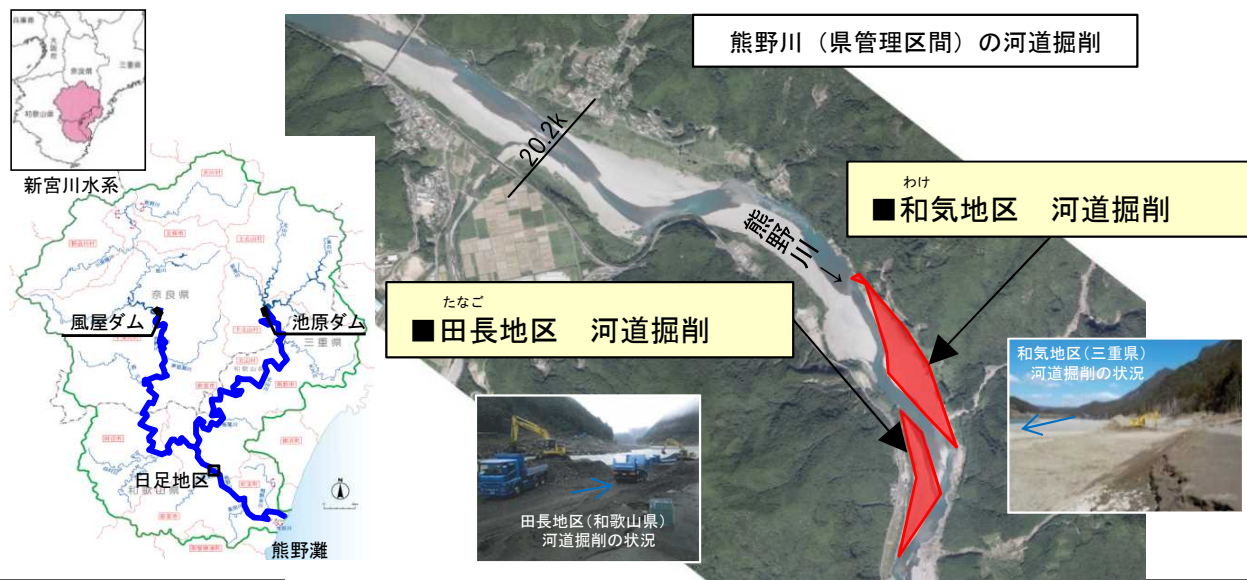
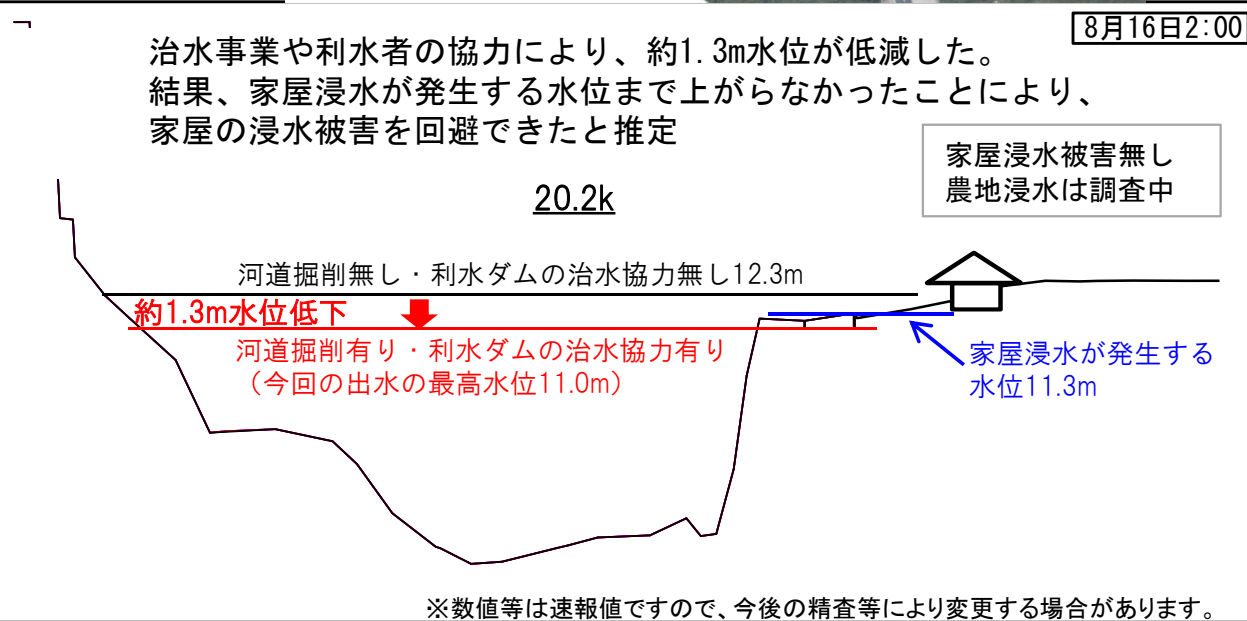
- 和歌山県新宮市日足地区では、平成23年の出水後、治水安全度の向上を図るため、熊野川の河道掘削を実施するとともに、利水ダムの治水協力に向けた利水者との情報交換などを進めてきた。
- 令和元年台風第10号出水においては、防災・減災、国土強靱化3ヶ年緊急対策により加速化した河道掘削や発電専用ダムである風屋ダム・池原ダム（電源開発）の治水協力の結果、約1.3mの水位低減効果があり、家屋の浸水被害を回避した（家屋浸水が発生するまで残り約30cm）。
