熊野川懇談会

第7回 検討会

懇談会提示資料における補正必要箇所について

第4回 熊野川懇談会
 会議資料3 熊野川の治水

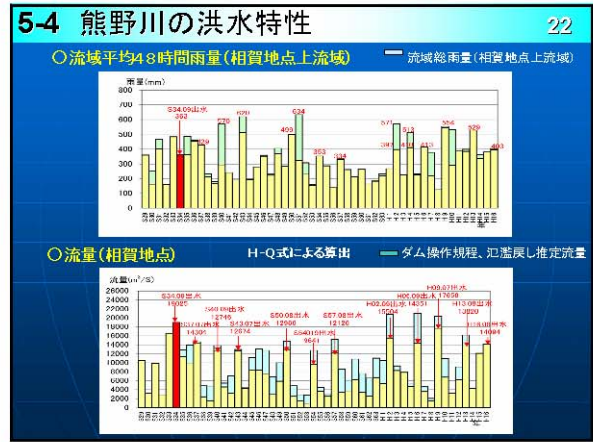
5.4 熊野川の洪水特性

基準地点相賀通過流量

年月日	出水名	流出計算流量	実績流量
S57.8.2	台風10号	15,147	12,126
H29.2.0	台風19号	20,776	15,504
H69.9.30	台風26号	21,053	14,351
H97.7.25	台風9号	20,385	17,656
H138.8.20	台風11号	16,168	13,820
H158.8.9	台風10号	13,122	12,086
H1610.10.20	台風23号	15,221	12,603

流出計算流量
 風屋・池原ダム水位が、操作規程で想定した水位の場合の計算流量
 (実績流量が低いのは、洪水を迎える際のダム水位がその想定より低いことから、流入洪水に対し貯留効果が現れているため)

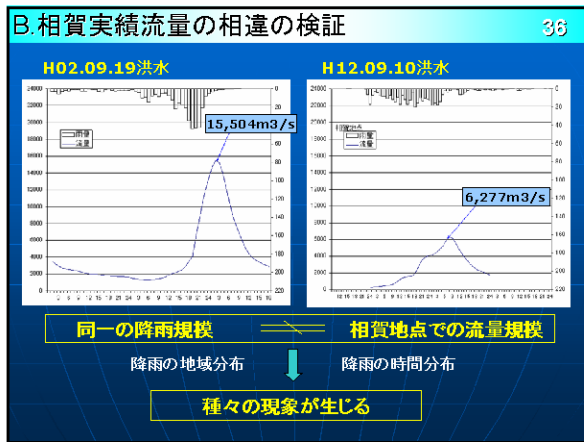
B.相賀実績流量の相違の検証 35

2)降雨の時間分布比較 ○相賀地点上流域平均雨量

H02.09.19洪水 H12.09.10洪水

4時間雨量 153.5mm

11時間雨量 158.9mm
