平成29年8月6日～8日 台風5号の概要 (新宮川水系熊野川)

平成29年8月24日
国土交通省 近畿地方整備局
紀南河川国道事務所

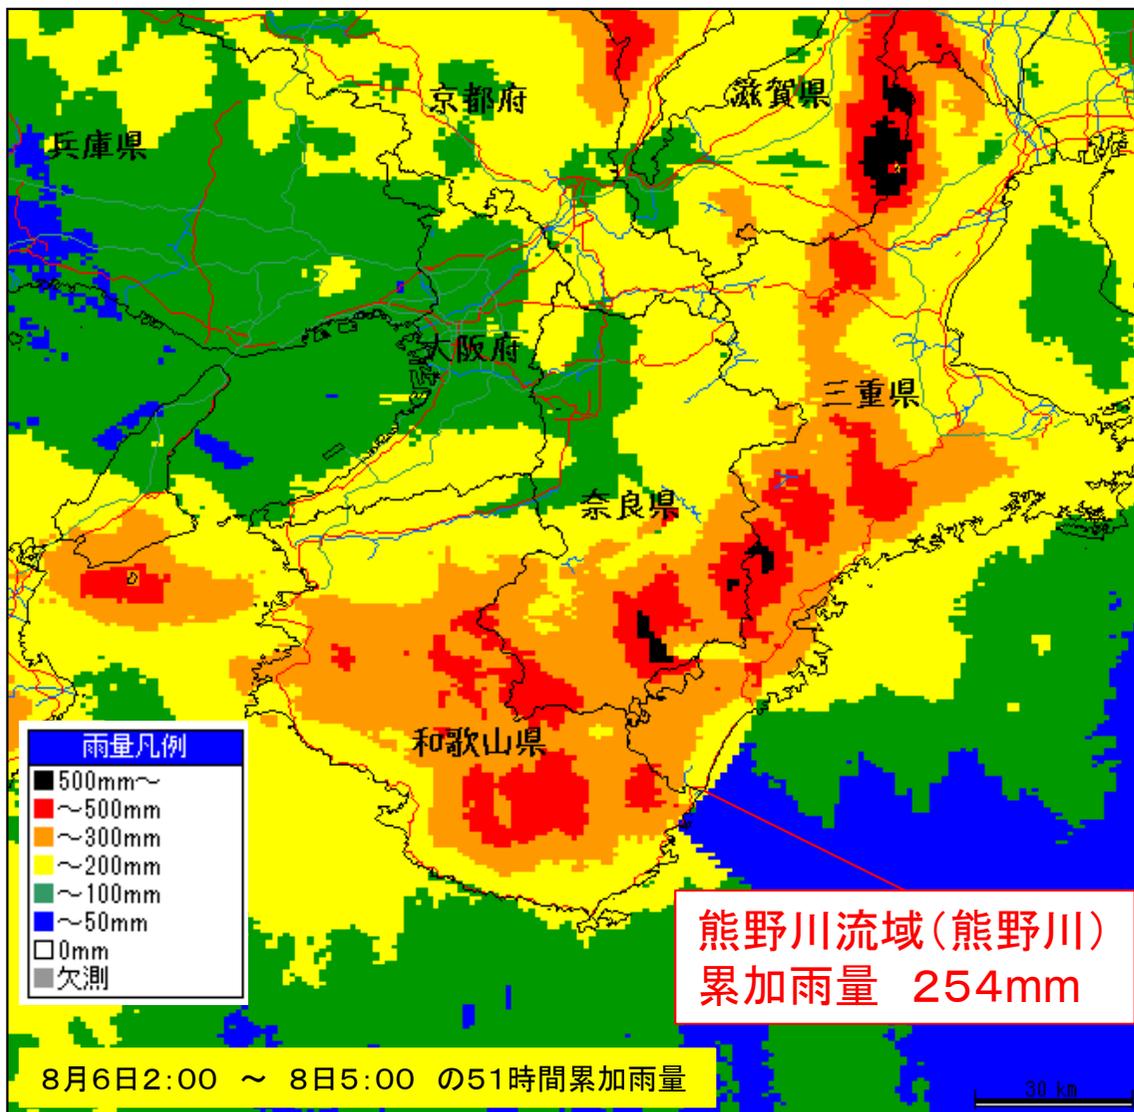
台風5号の影響により、8月6日深夜から8日早朝にかけて、近畿南部の和歌山県で非常に激しい雨が降り、降り始めからの累加雨量は多いところで250ミリを超える大雨となった。

累加雨量レーダ

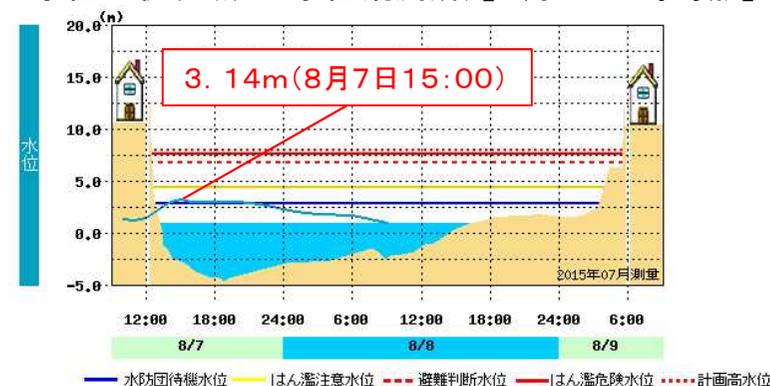
■水位の状況(成川水位観測所)【8月8日9時時点】

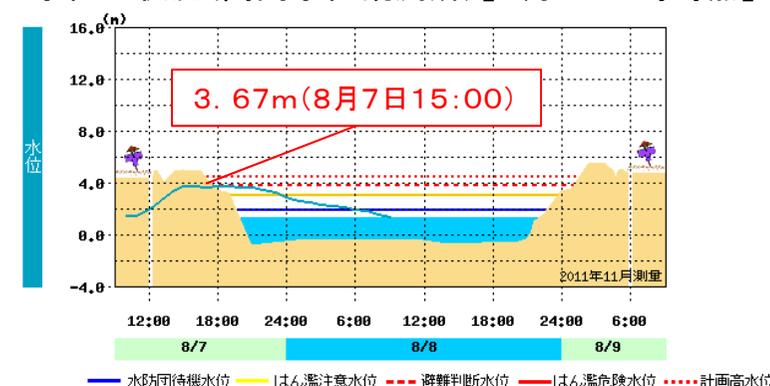
■水位の状況(高岡水位観測所)【8月8日9時時点】

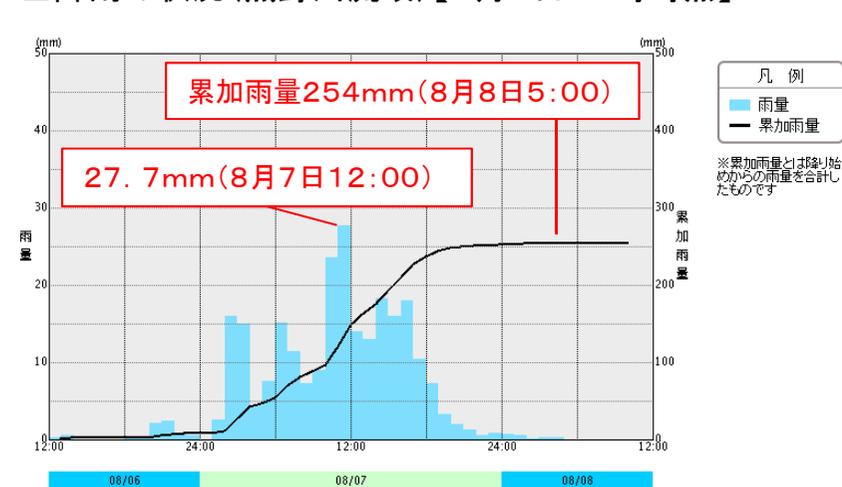
■降雨の状況(熊野川流域)【8月8日12時時点】

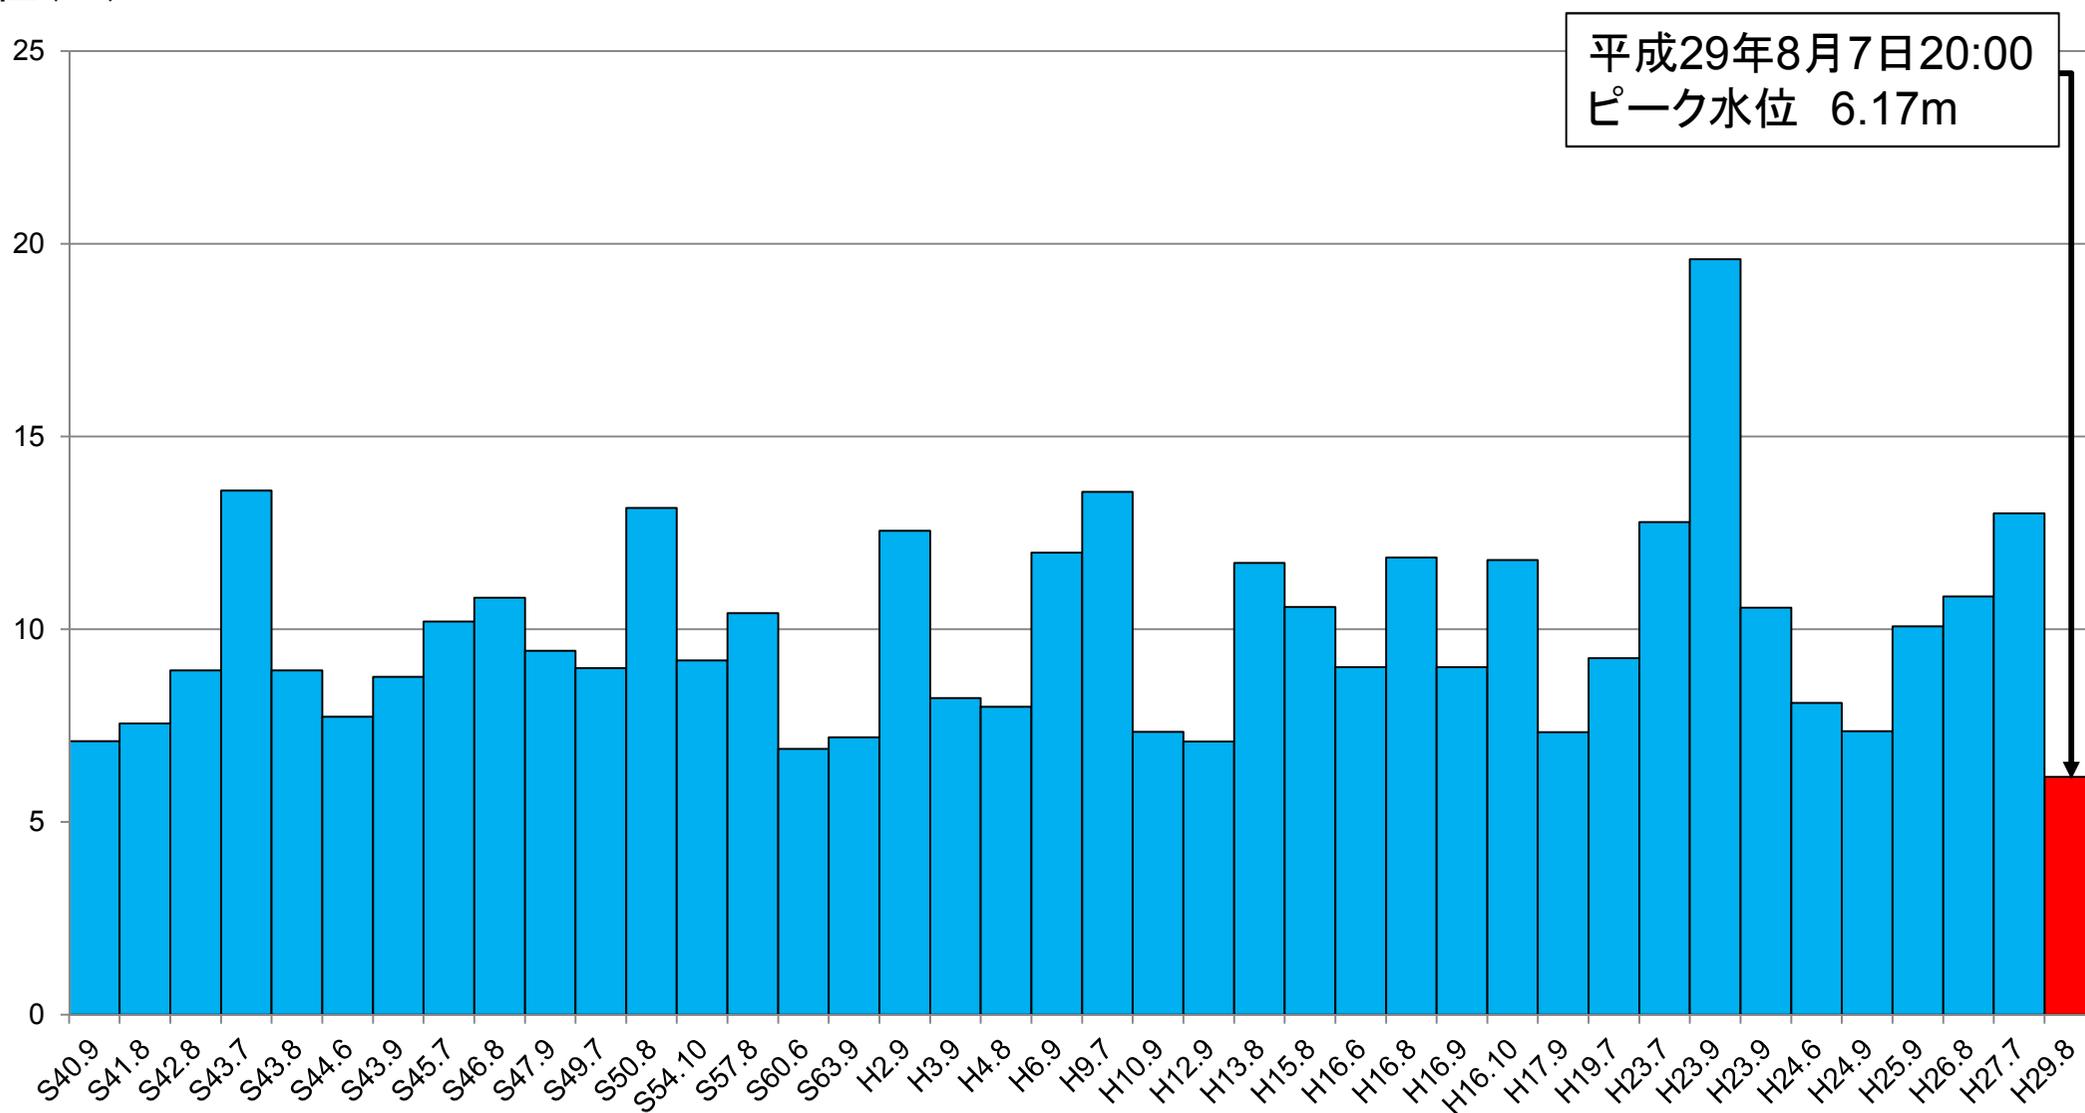
■既往洪水での熊野川(相賀水位観測所)における水位

平成29年8月7日20:00
ピーク水位 6.17m
