近畿自動車道 紀勢線（白浜～すさみ）  
に係る環境影響評価

事後調査報告書

平成 28 年 3 月

国土交通省 近畿地方整備局

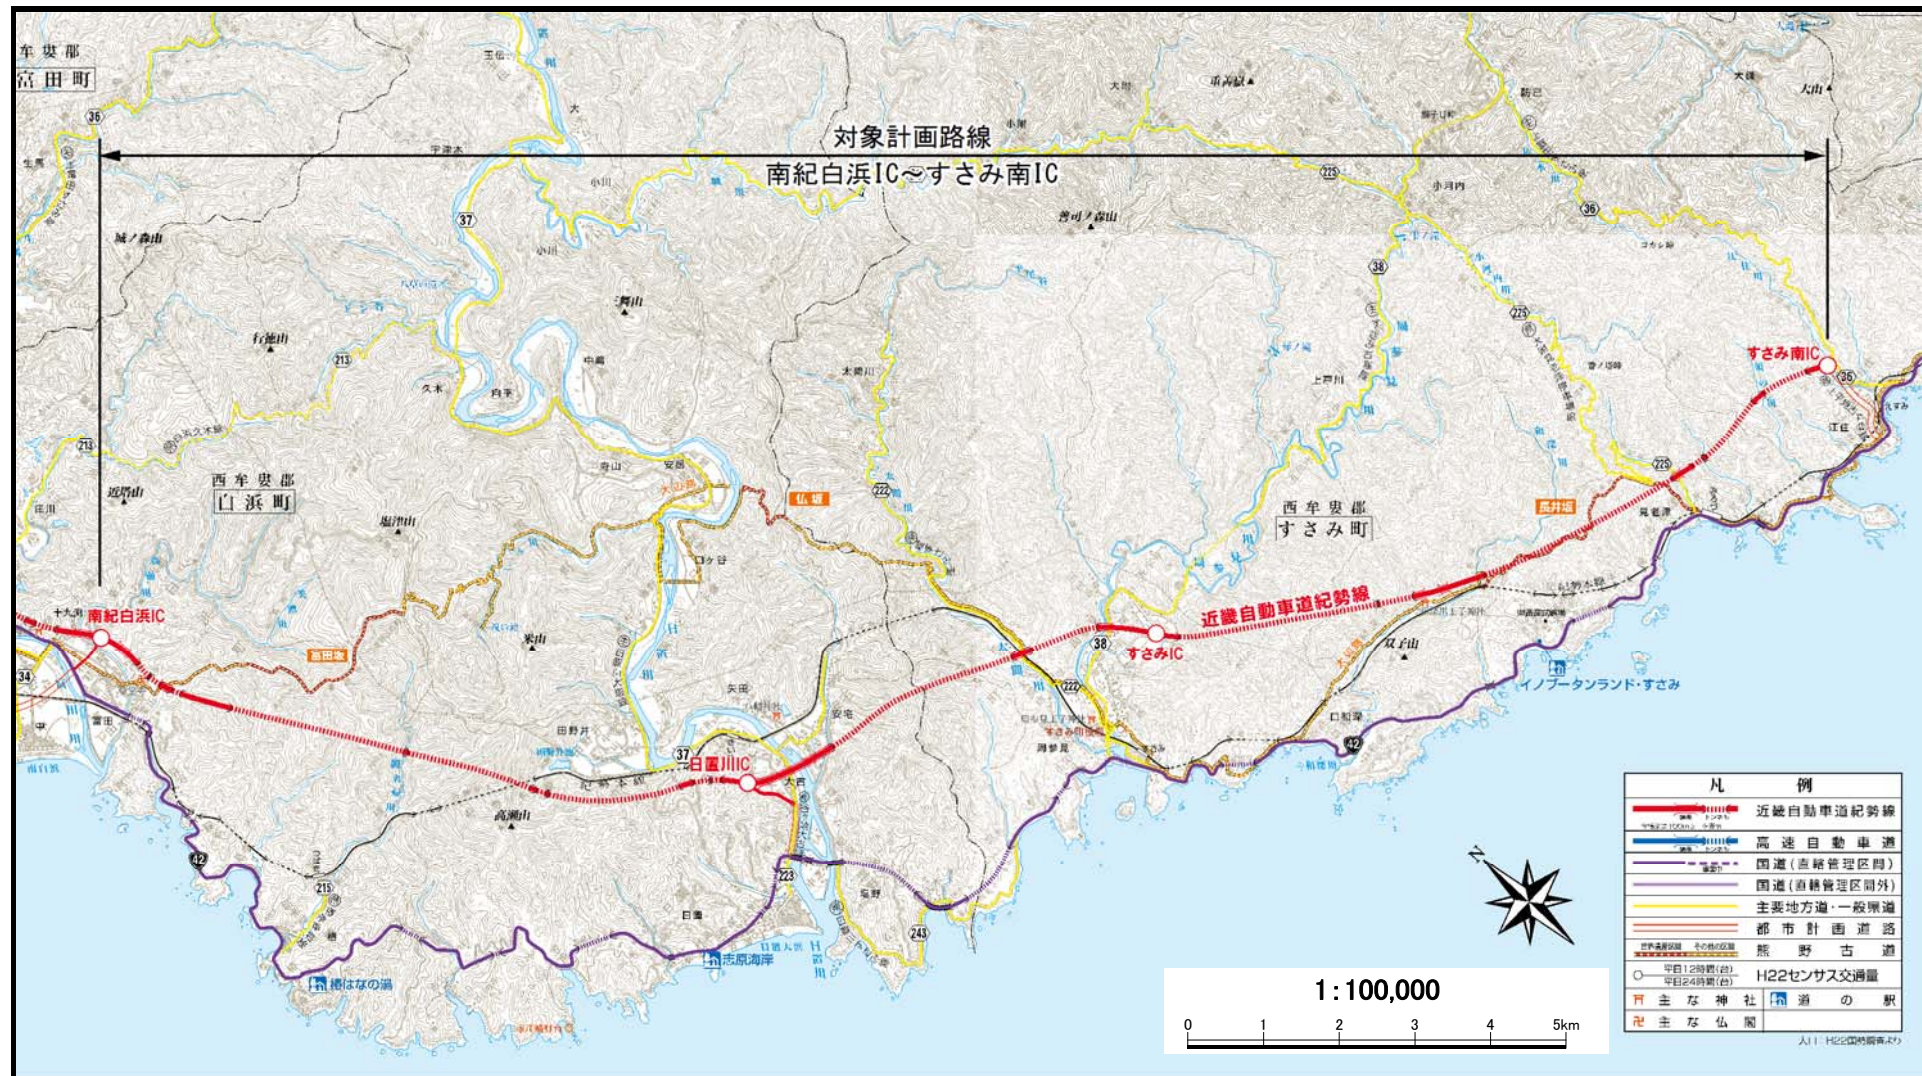
図 2.2 対象事業実施区域

対象事業実施区域（以下、「実施区域」と称する。）の位置及び所在地は、図 2.1 及び図 2.2 に示すとおりであり、起点は和歌山県西牟婁郡白浜町十九瀬<sup>つづらふち</sup>、終点は和歌山県西牟婁郡すさみ町江住<sup>えすみ</sup>である。

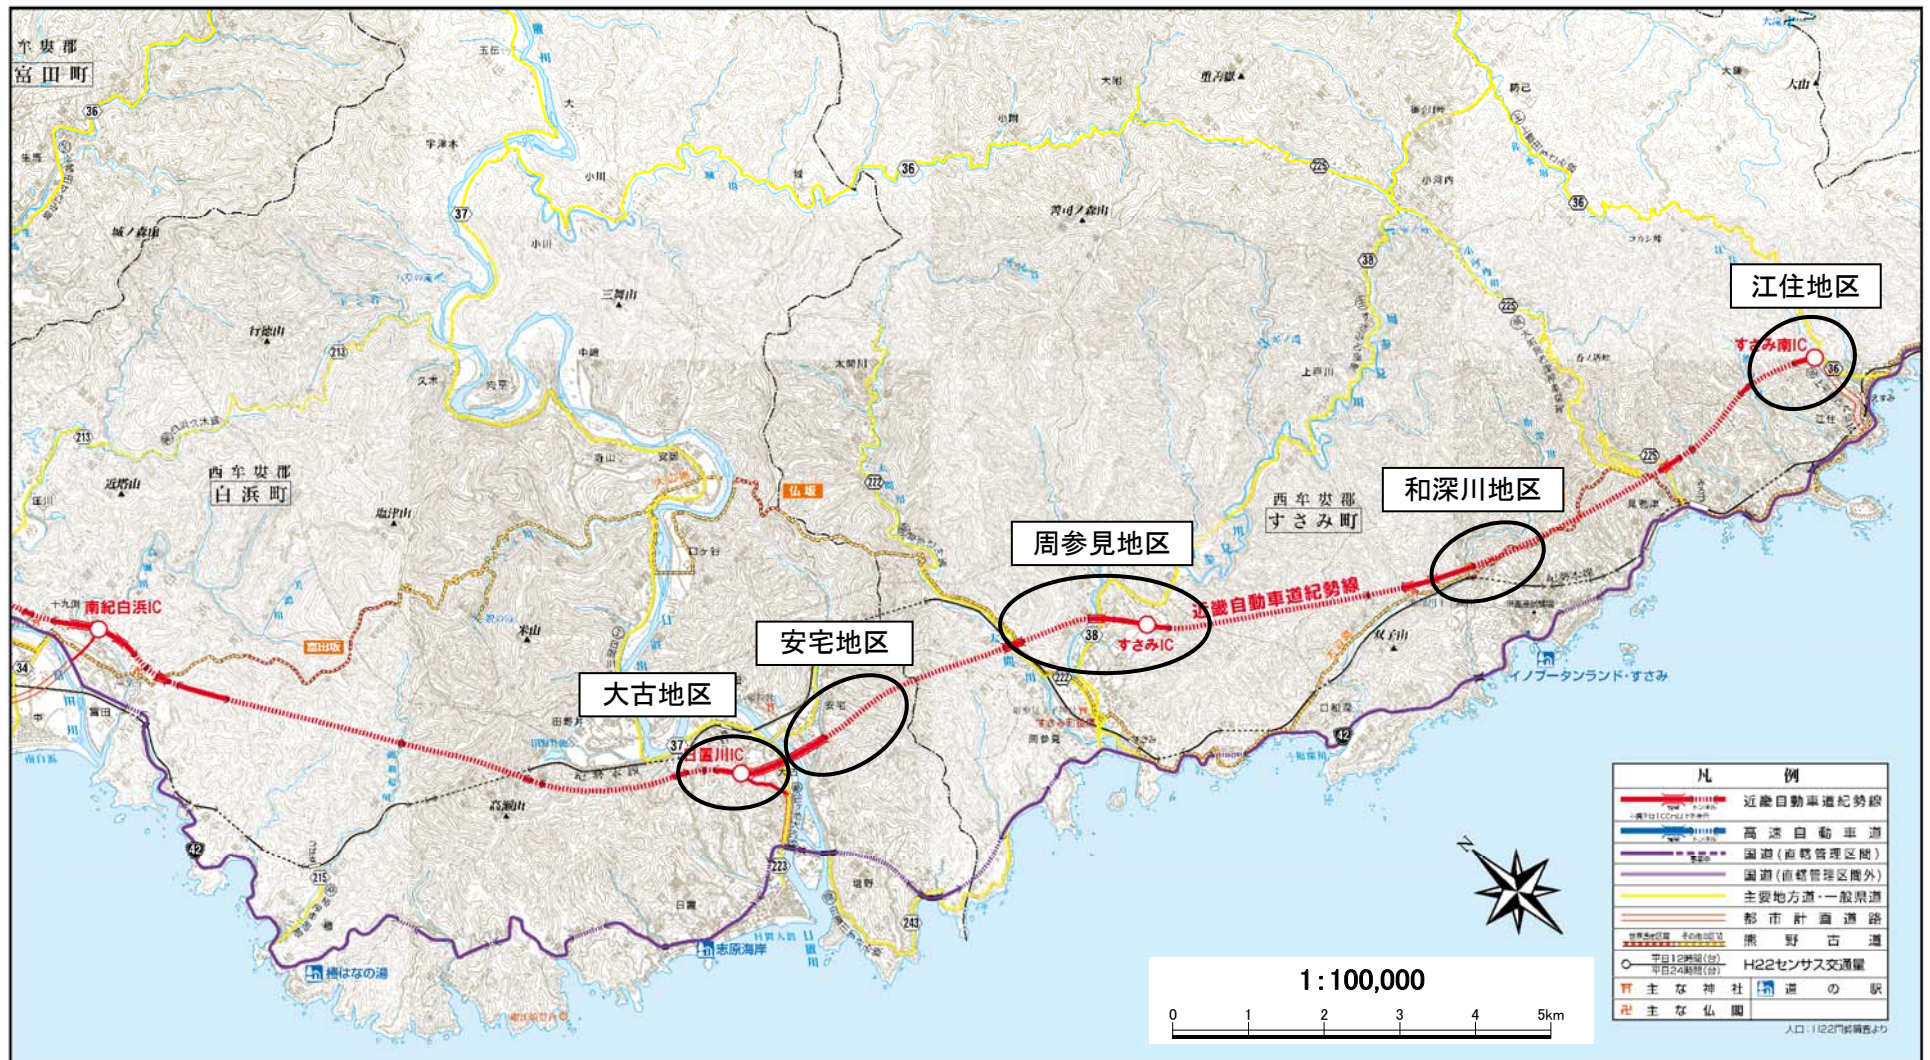
参考図-4 タイキング調査範囲位置

項目	内容
調査項目	タイキンギクの生育状況
実施主体	国土交通省 近畿地方整備局 紀南河川国道事務所
調査地域・地点	環境影響評価書に記載されている生育地の内、事業実施区域内において生育が確認されていた地点周辺（参考図-4 参照）
調査方法	生育状況調査は、直接観察による方法により生育位置、株数を把握し、記録。移植後のモニタリング調査は、株数、茎高、生育状況、周辺植生、照度、土壌の概況を記録。
調査期間等	工事開始前の開花時期（11～3月）
調査結果に基づく対応	調査の結果、タイキンギクの生育が確認された場合には、学識経験者から意見聴取を行い、適切に措置（例えば、移植等）を講ずる。
