【すさみ串本道路工事進捗状況】 令和6年8月30日時点

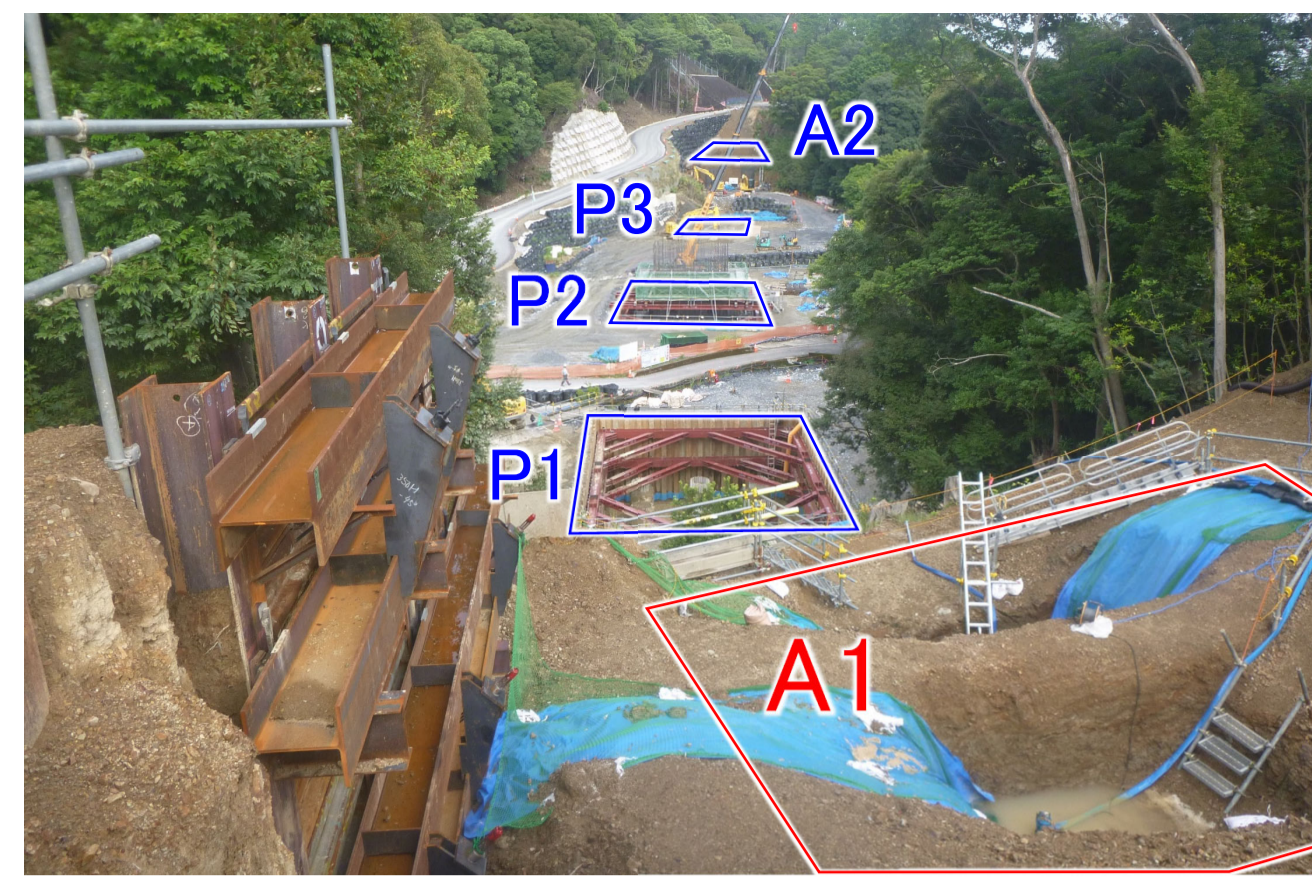
③すさみ町里野(小河瀬谷川橋)

- ・A1橋台掘削中(R6年7月)、地盤のひび割れを発見し、A1橋台の工事を中断
- ・対策工法の検討のため、地盤調査(ボーリング調査)を実施中

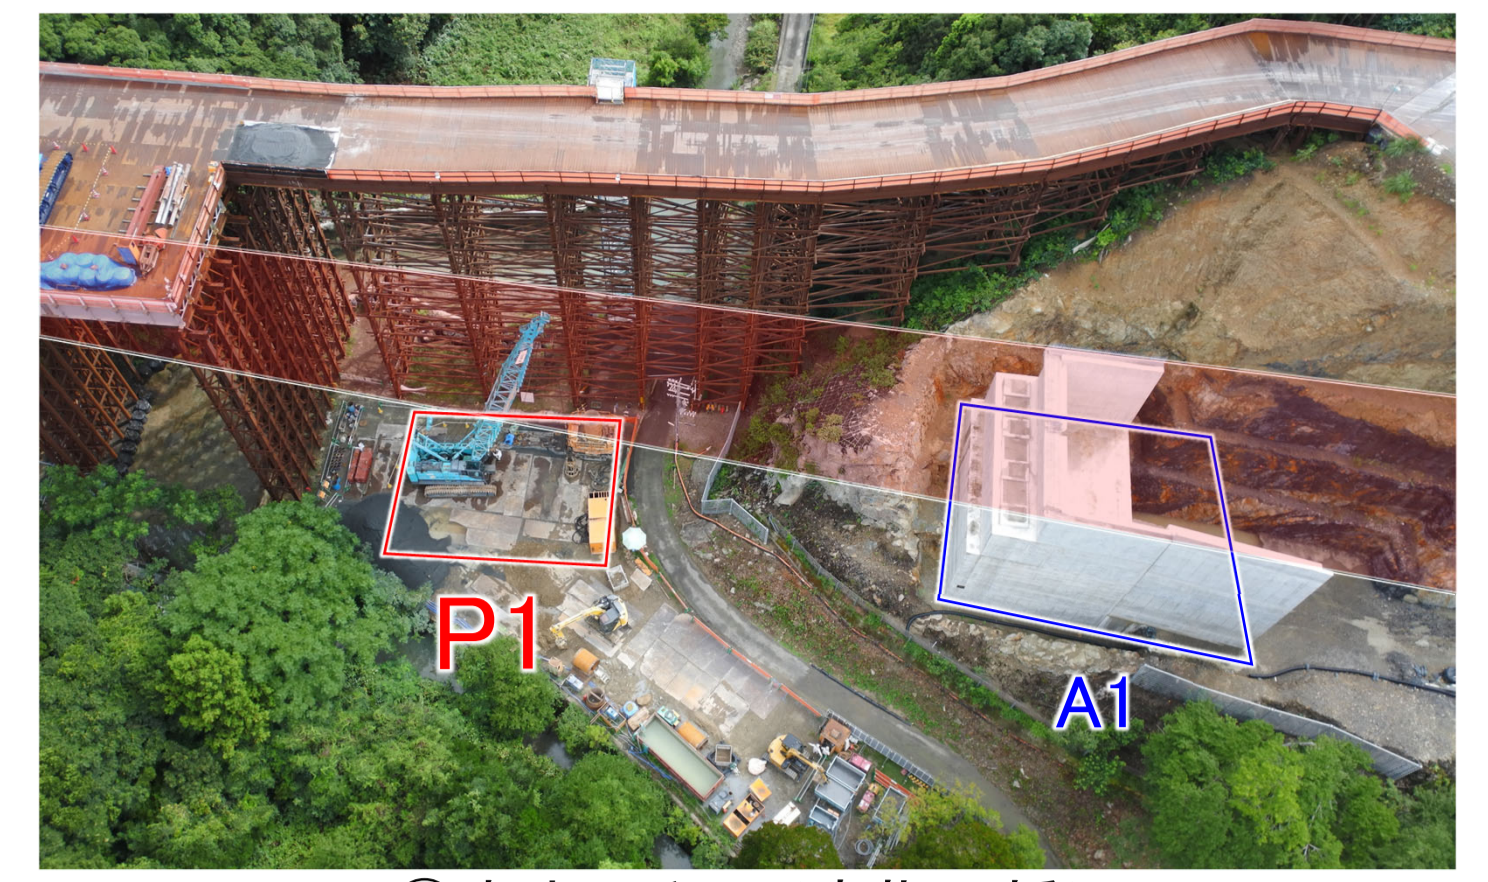
④串本町和深(安指川橋)

- ・P1橋脚場所打ち杭掘削中(R6年4月)、多数の硬質岩が出現し、時間を要したが場所打ち杭の掘削が完了
- ・P1橋脚フーチング部の掘削にも硬質岩の影響が懸念されるため、引き続き硬質岩への対策(先行掘削)を実施中
