# 流域治水型災害復旧制度について

近畿地方整備局

○ 令和4年8月の大雨により甚大な浸水被害が発生した九頭竜川水系鹿蒜川において、**全国で初めて「流域治水型災害復旧」(令和4年度創設)を採択**(輪中堤整備など)し、「流域治水」の考え方に基づく水害に強い地域づくりを進めます。

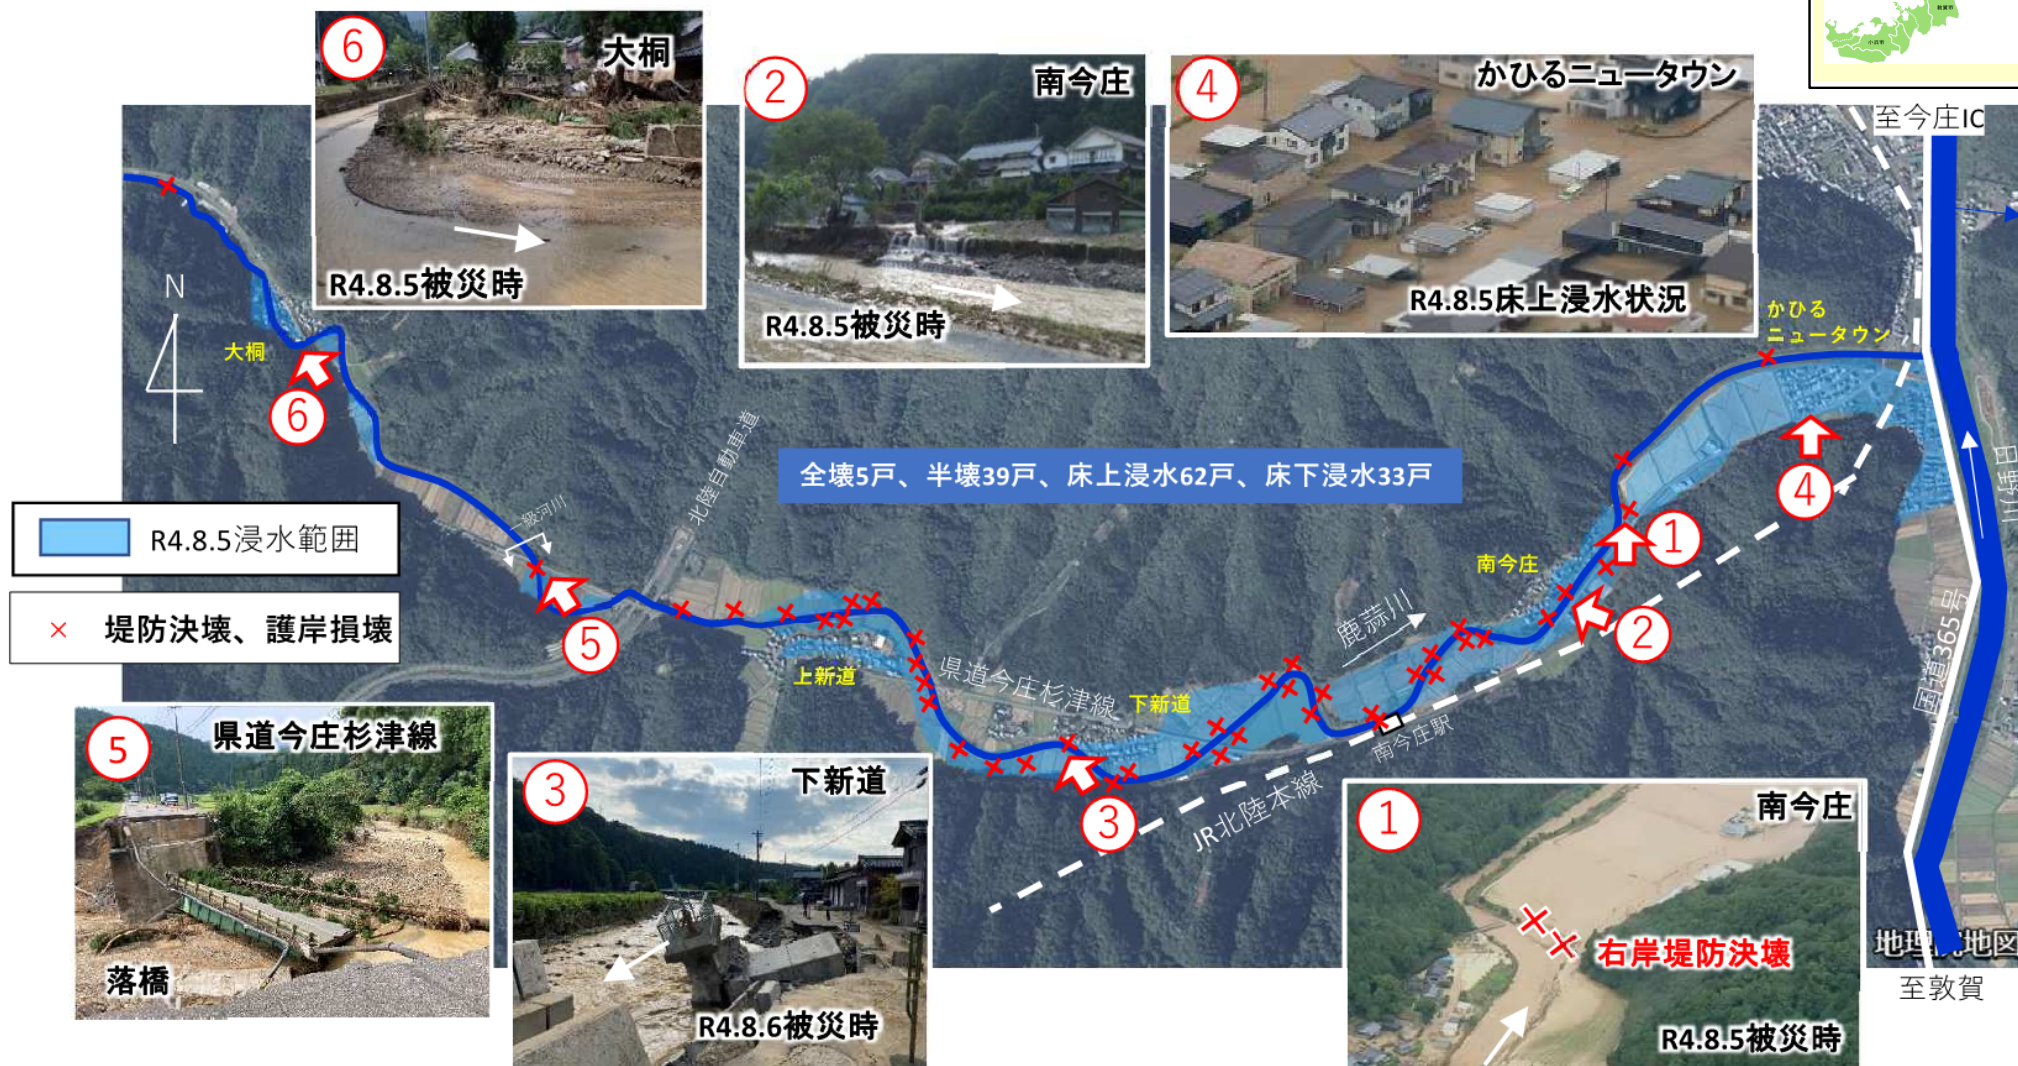
# 鹿蒜川流域の被害状況(福井県南越前町)

- 鹿蒜川流域の各所で溢水・越水が発生。下流に位置する南今庄地係では堤防が決壊し、氾濫が発生
  - 住家被害：大桐地区～日野川合流点付近の区間で、深刻な被害発生（全壊5戸、半壊39戸、床上浸水62戸、床下浸水33戸）
  - ライフライン：91戸で断水被害発生、復旧までに最大10日間（8/5～8/14）
  - 道路・鉄道：平地の浸水や土砂流出により、JR北陸本線や県道、町道などに甚大な被害発生（JR北陸本線武生駅～敦賀駅間 8/4～8/10運休、県道今庄杉津線 8/5～8/10通行止め）
  - 農地等：耕地や農業用施設等に土砂が流入し、広範囲で被害発生（30ha）

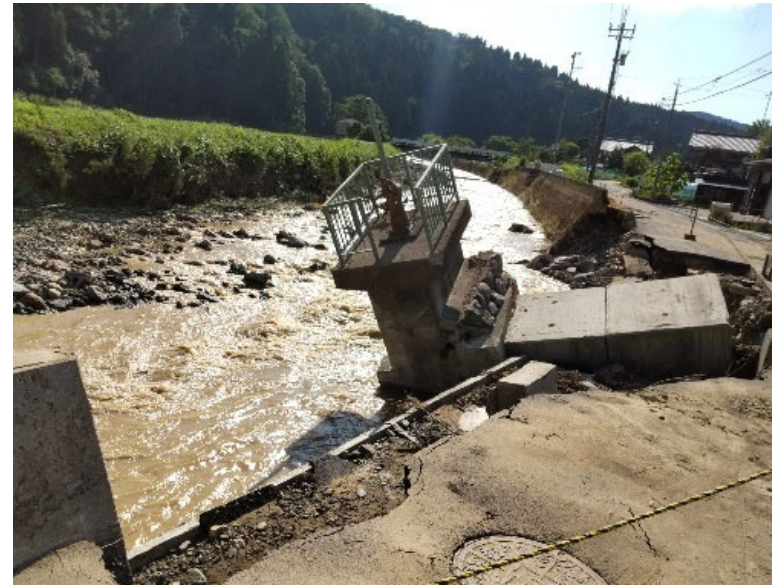
かひるがわ  
被災状況(鹿蒜川) 8月7日

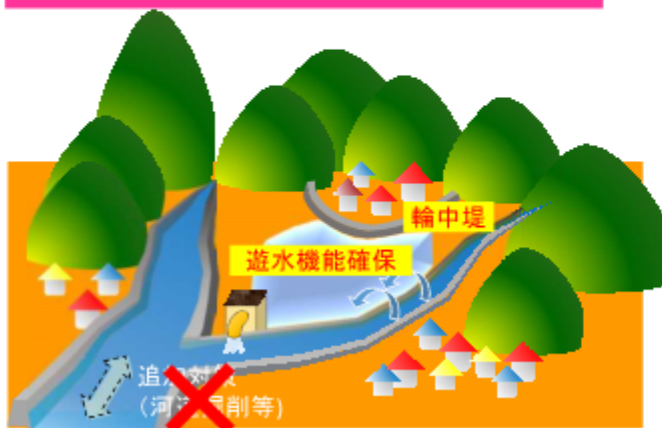
## 新たな再度災害防止対策 (流域治水型災害復旧制度)

輪中堤又は遊水地の整備により、遊水機能を確保しつつ家屋浸水を防御

下流における改修を待つことなく、速やかに被災箇所の再度災害防止を実現

- 河川整備計画に対策が記載されていることや浸水を許容する区域を浸水被害防止区域等に指定すること等を条件に、災害復旧事業により、下流における追加の改修を必要としない対策(輪中堤、遊水地の整備)を実施可能にする。
- また、災害復旧事業査定設計委託費補助の補助対象に、輪中堤、遊水地の整備を追加する。

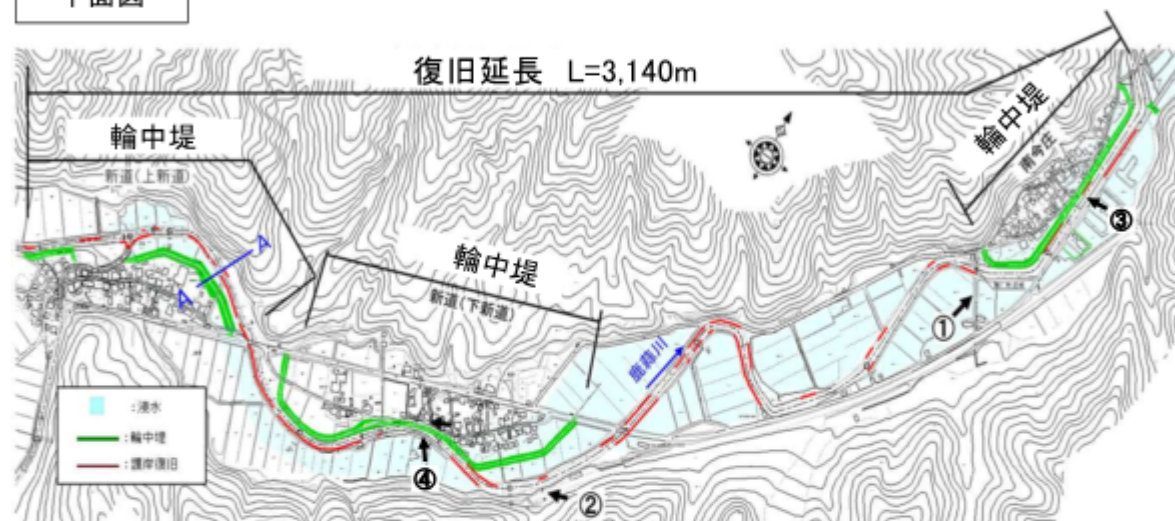
平面図

事業主体：福井県  
河川名：一級河川 九頭竜川水系 鹿蒜川  
事業箇所：南条郡南越前町南今庄～新道  
事業延長：3,140 m  
事業期間：令和4年度～令和6年度(予定)  
事業概要：輪中堤、護岸工 等

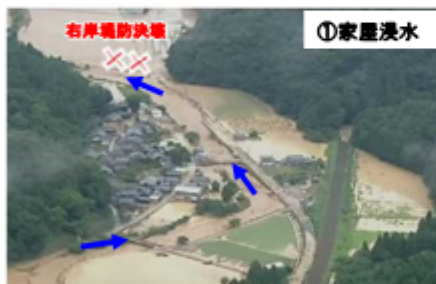
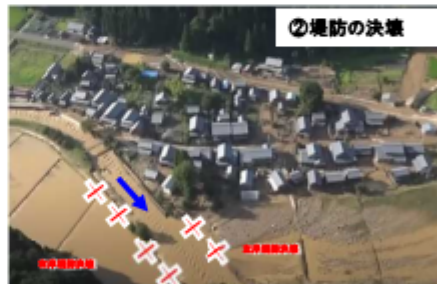
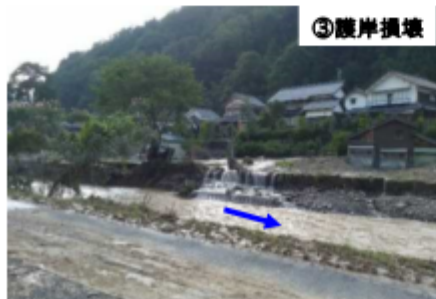
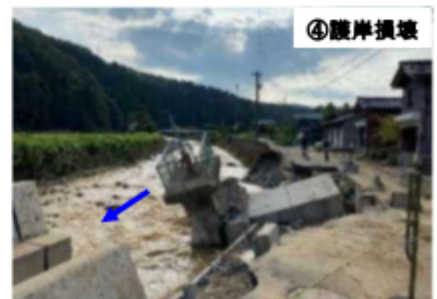
【浸水被害の状況】

面積：55ha  
家屋：全壊5戸、半壊39戸、床上浸水62戸、床下浸水33戸  
その他：県道、JR北陸本線など
