国土地理院の災害対応支援の概要

災害対策基本法に基づく**指定行政機関**（近畿地方測量部は**指定地方行政機関**）として、**測量・地図分野の最新技術を活用し、被災状況の把握、地殻変動の監視**を行い、関係機関に**情報提供**しています。

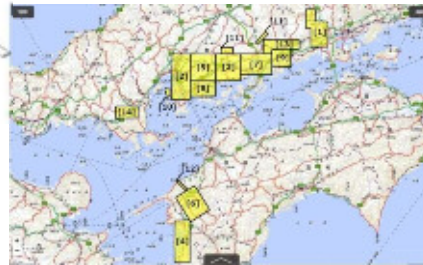
平成30年7月豪雨撮影範囲

- ・斜め写真撮影
 - ・垂直写真撮影
 - ・正射画像作成
- 垂直写真は、災害査定の現況資料として利用可能

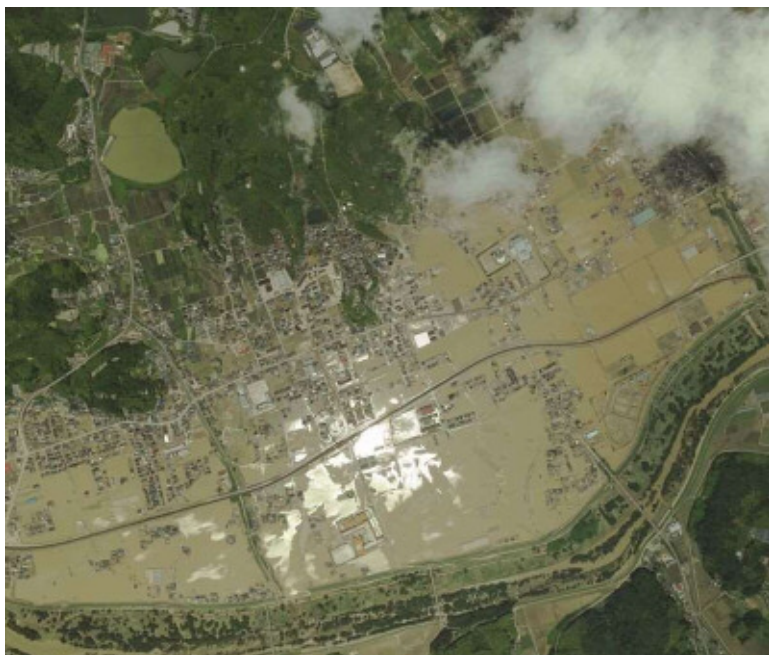
平成30年7月豪雨（倉敷市真備町付近）

発災後に速やかに空中写真撮影を実施

- 被災した地方公共団体の要望を踏まえて撮影範囲を設定
- 撮影後、概ね1日で情報提供及び公開開始
- 低解像度版、高解像度版の画像を提供

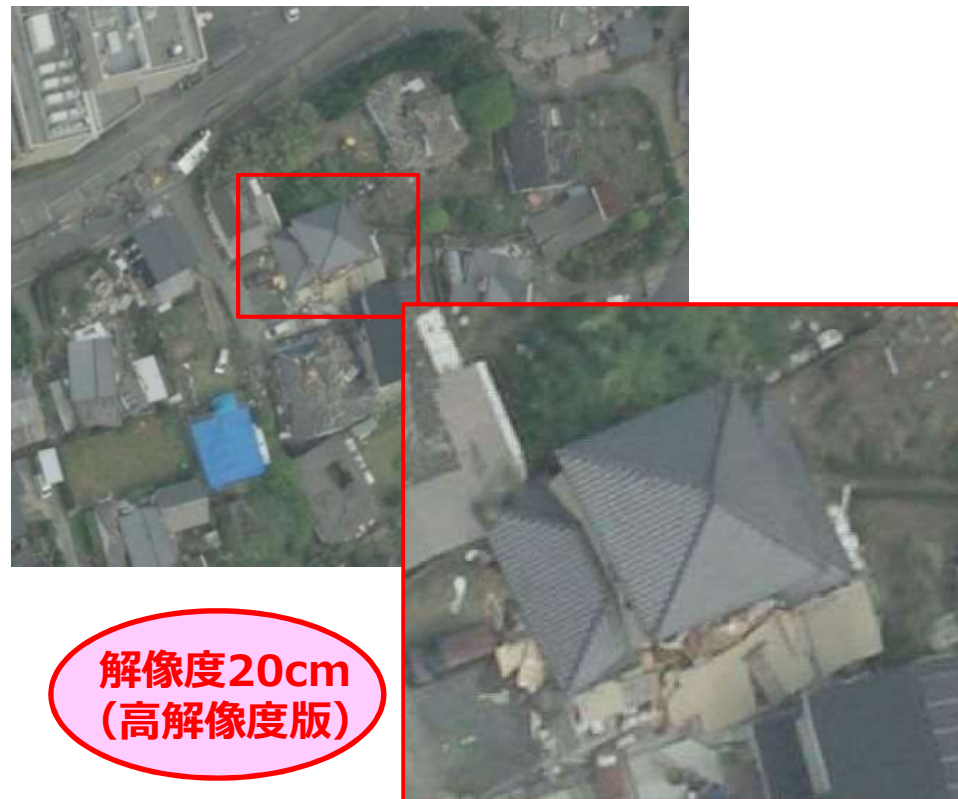
平成28年熊本地震（益城町役場周辺）

解像度20cm
(高解像度版)

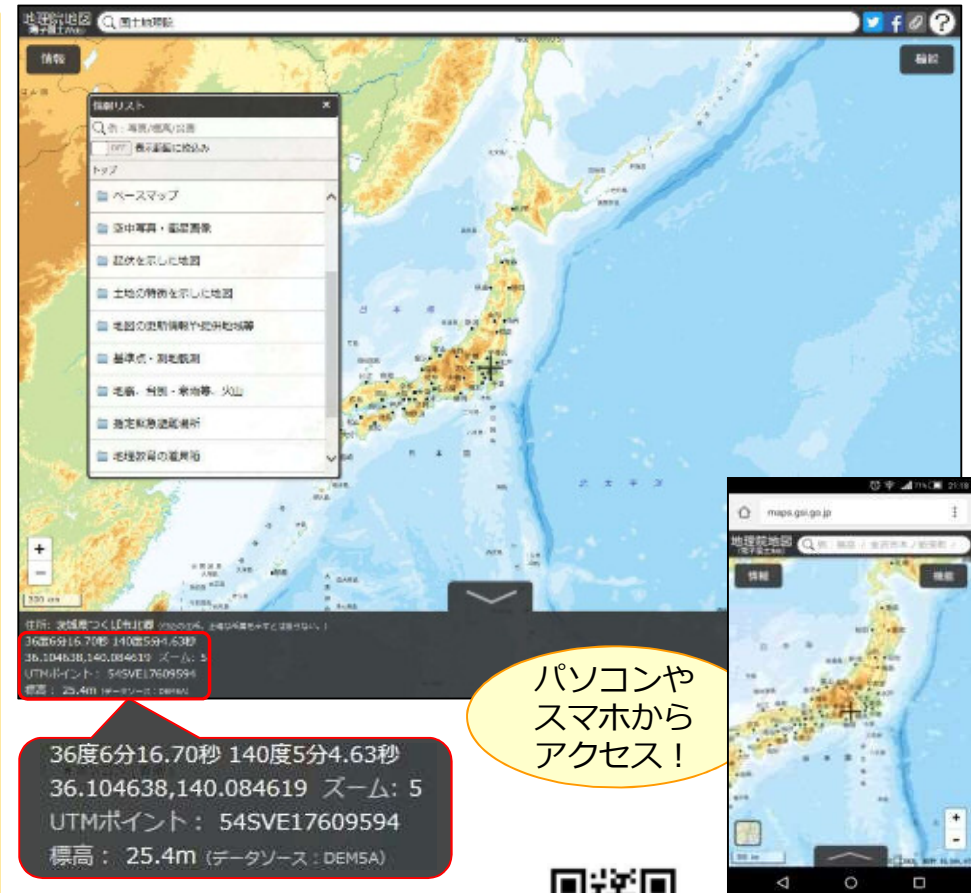
(5) 被災前後の写真を比較できる！

2画面表示で被災状況が視覚的にわかる

画面中心十字部分の緯度経度、高さが分かる

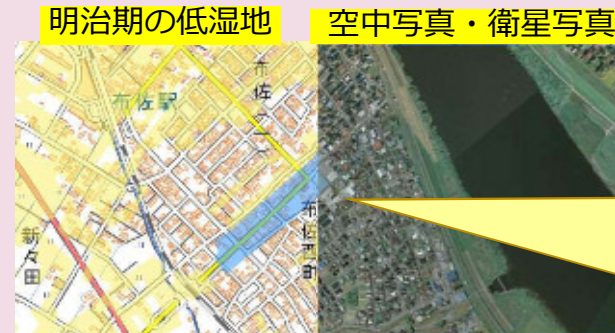
土地の変遷を見ることができ、液状化対策の必要性の検討に活用できる。

明治期の水部 (現在は住宅地)
↓
東日本大震災で液状化被害が発生

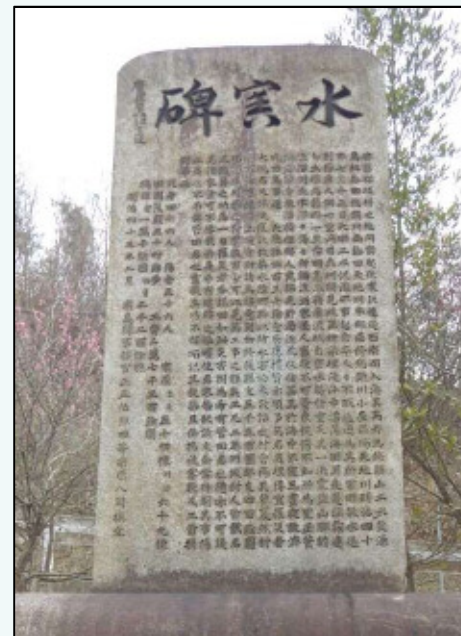
水害碑
(広島県坂町小屋浦地区)

- 広島県坂町小屋浦地区では、111年前(明治40年7月)に土砂災害があった旨の石碑が設置されている。
- 避難勧告を受けた避難率は、町全体の半分程度であった。

明治40年(1907)7月15日、数日来降り続いた豪雨により天地川や総頭川で土石流が発生した。この未曾有の大災害により、小屋浦地区では43戸の家屋がつぶれ、44名の命が奪われた。
