4. 調査・試験

4 - 1. コア抜き試験

業務名：第二阪和国道橋梁調査検討業務（平成 20 年度）

発注者：浪速国道事務所

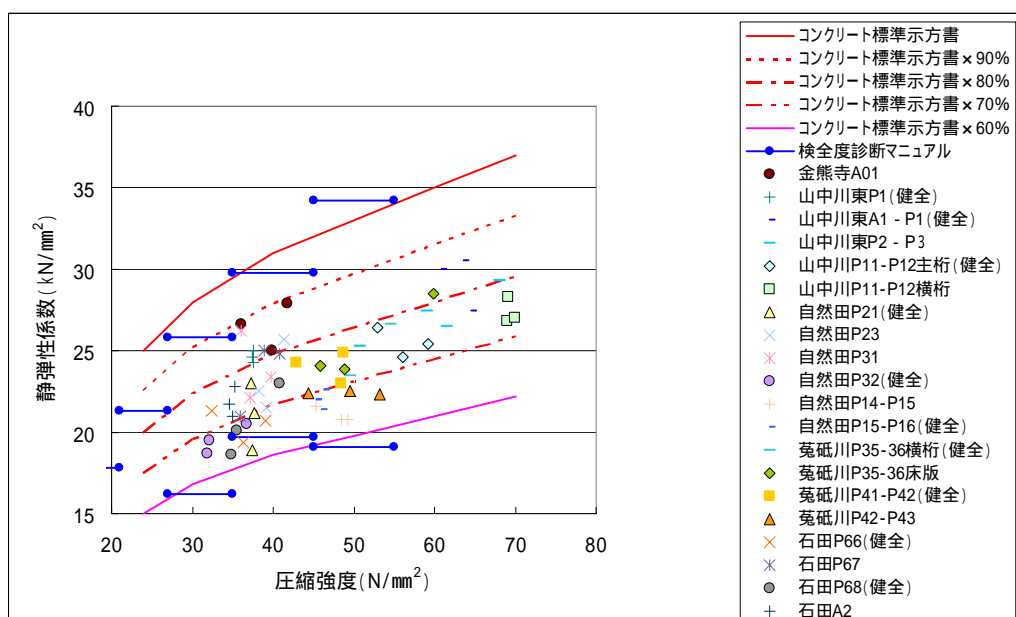
図4 - 3 . 圧縮強度と静弾性係数の相関(全データ)

図4 - 3は、圧縮強度とヤング係数(静弾性係数)の相関を示している。これによると、ヤング係数はコンクリート標準示方書の標準値に対し60%~90%の値に留まっている。また、「非破壊試験を用いたコンクリート構造物の健全度診断マニュアル」の標準値に対しては、概ね範囲内にあるものの下限値寄りである。

以上より、コア削孔の影響は多少あると考えられるが、強度に応じたヤング係数が十分に発現しているとは言い難い状況である。

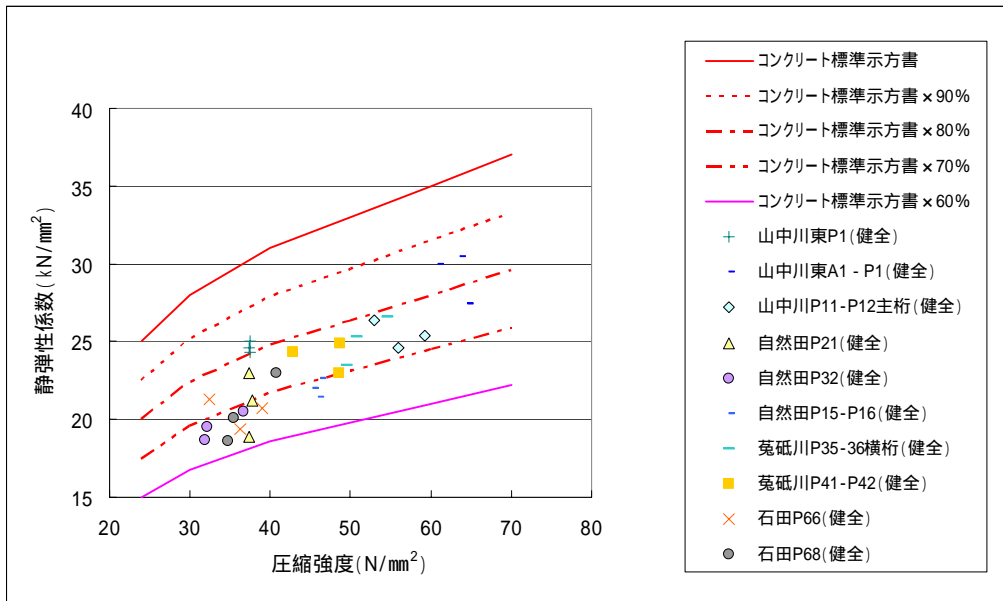
図4 - 5 . 圧縮強度と静弾性係数の相関(健全部データ)

図4 - 5は健全部、図4 - 6は変状部から採取したデータの分布を示す。これらによると、コンクリートが損傷を受けているか否かは、ヤング係数の発現にあまり影響していないように見受けられる。

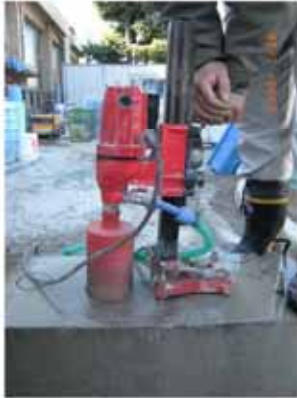
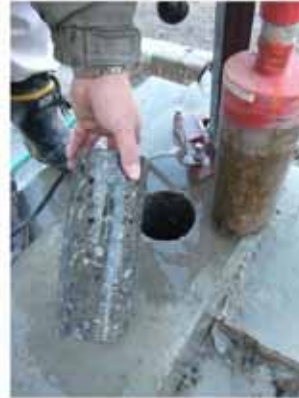
写真4 - 3 . コアの採取

内径100mmのコアドリルを用いて、試験体を採取

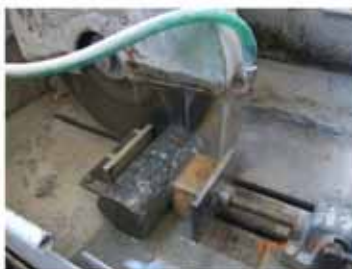
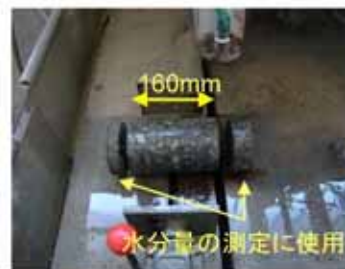
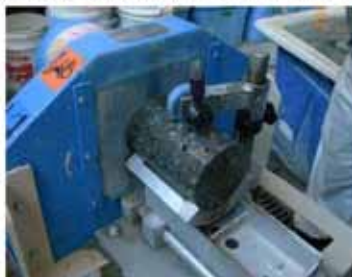
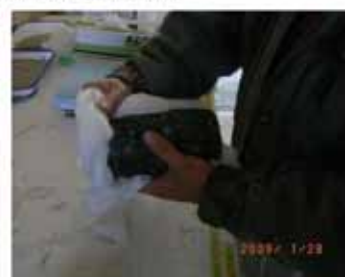
写真4 - 4 . 成形(その1)

採取したコアの両端部を切断し、長さ160mmの試験体を採取
切断した両端部は、水分量の測定に使用

両端面を研磨し、成形完了後、直ちに余分な水分を拭き取る

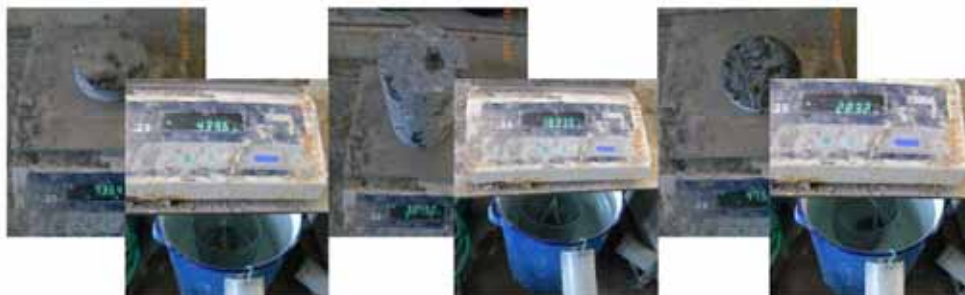
採取した試験体およびコア両端の切れ端の空気中での質量および水中での質量を測定する

コア両端の切れ端は、 $105 \pm 5^\circ\text{C}$ の恒温乾燥炉で、一定質量になるまで乾燥させた後、質量を測定する

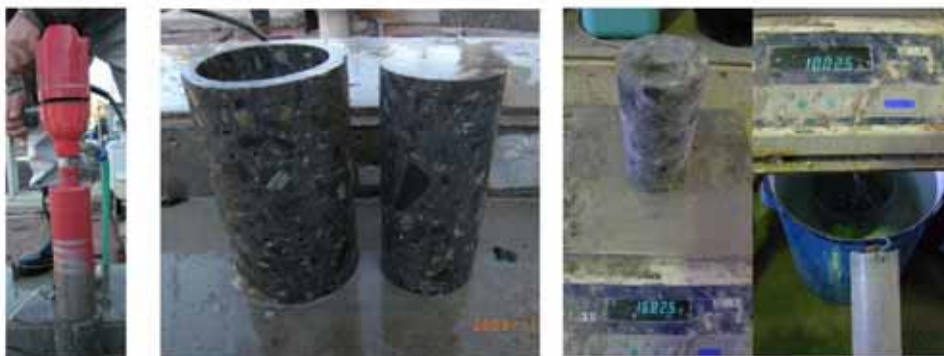
写真4 - 6 . 成形(その2)

採取したコア試験体の中心をさらに、直径80mmのコアドリルでコアを採取
余分な水分を直ちに拭き取り、空気中質量と水中質量を測定する

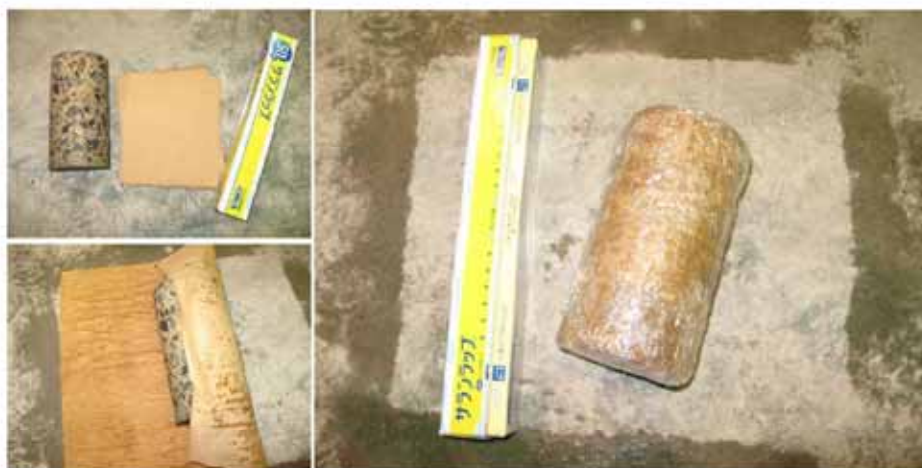
写真4 - 7 . コア採取後の保管方法

軽く湿らせたペーパータオルまたは固く絞った布で巻いた後、ラップフィルムで巻く

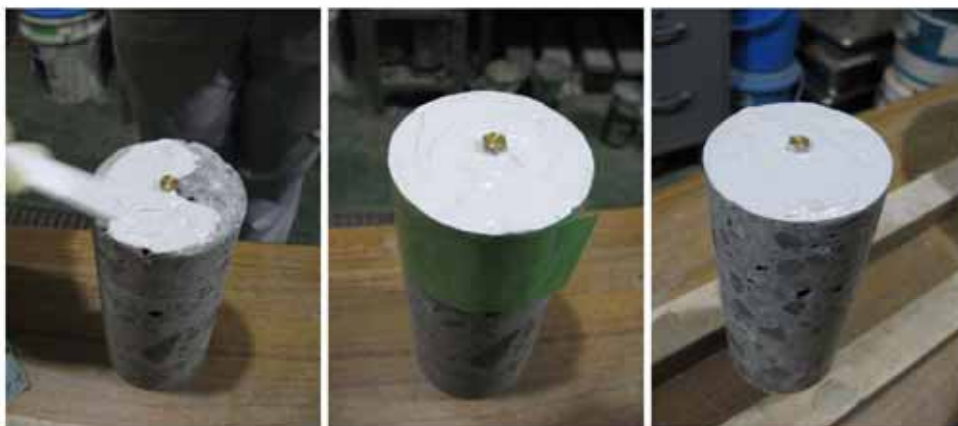
写真4 - 9 . コンタクトゲージの取付け(その2)

エポキシ樹脂をコンタクトゲージ周辺に塗布する
エポキシ樹脂の役割は、乾燥面を円柱側面のみにすること、コンタクトゲージを保護することである。

エポキシ樹脂が硬化した後、反対側の面にもコンタクトゲージを取り付ける

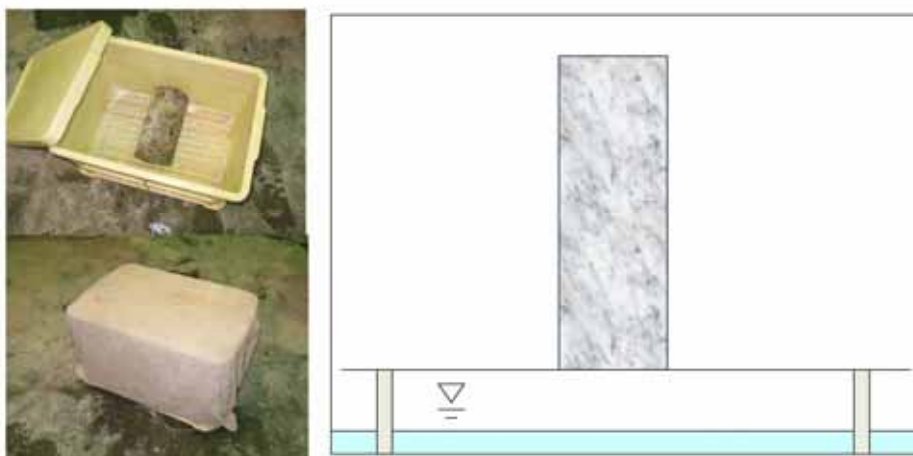
写真4 - 10 . コンタクトゲージ取付け中の試験体の保管方法

コンテナの底に水を1cm程度入れ、すのこを入れた上に試験体を置き、さらにコンテナ全体を固く絞った布やビニールシートで覆う

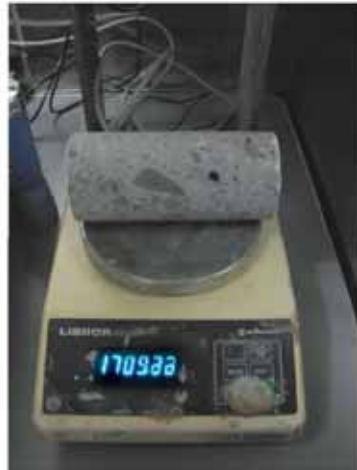
写真4 - 11 . 測定(その1)

表面の余分な水分を取り除き、質量を測定する

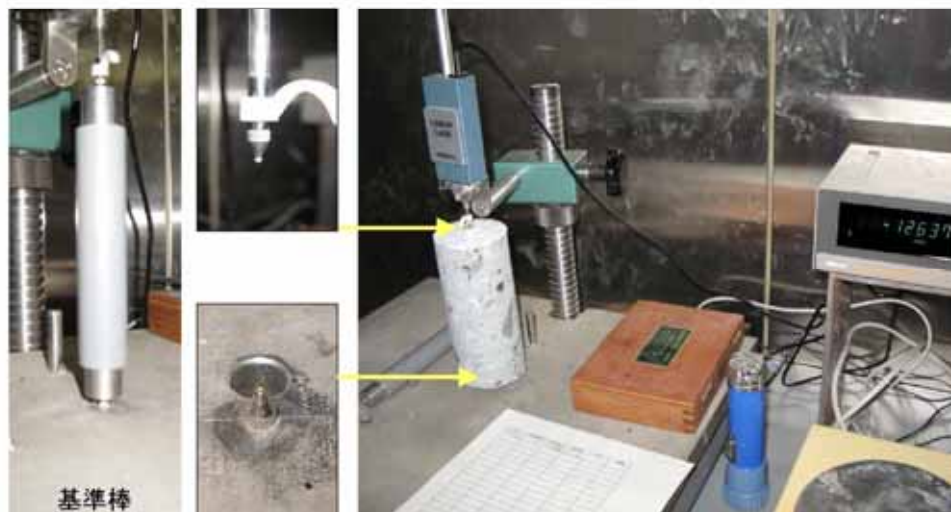
写真4 - 12 . 測定(その2)

基準棒により、基準長を取り、試験体の長さを測定する
