令和4年1月12日14時00分
資料配布 近畿地方整備局

優れた新技術を発掘しました

～令和2年度の現場ニーズと技術シーズをマッチングした技術の現場試行結果～

令和2年度の新技術に関する現場ニーズと技術シーズのマッチングの取り組みにおいて、マッチングが成立した9技術の現場試行の結果を公表します。

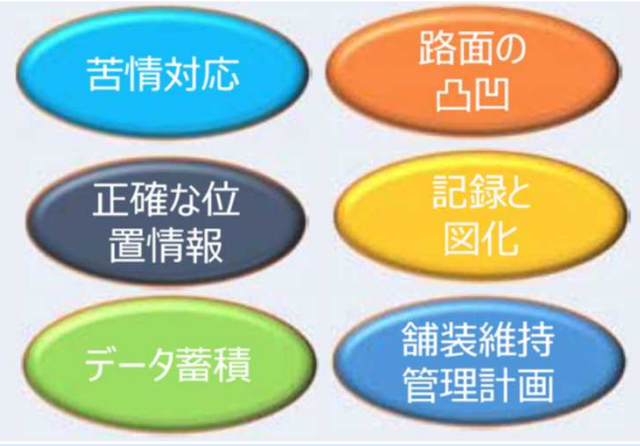
技術概要 本技術は、IRI簡易計測システム「ACTUS : Advanced Compact Telecommunications Unwired-accelerometer System」を用いて試験走行を実施し、評価結果をリアルタイムに示すものである。ACTUSは、加速度センサー及びGPSにより構成され、汎用車に設置が可能であるとともに、取得データはワイヤレス方式により測定車搭載のモバイルPCへ送信を行うものである。本装置において道路管理の実情に即した簡易舗装点検に資するとともに、道路管理者費用の低減に繋がる次世代指向の路面平坦性モニタリングシステムである。

試行状況 2020年12月、奈良国道事務所管内国道24号（一般道）、名阪国道（自専道）において、路面凹凸（IRI）計測を行った。第1回マッチングより誤差軽減を目的としたソフトウェアの改良を行い、さらに正確な位置情報を得るために、高精度で高速計測が可能な「GNSS-RTK」を活用した。精度検証のために従来型の路面性状調査車両と併走し、より信憑性の高いデータ比較を行った。

ACTUS計測状況 路面凹凸情報の記録 計測状況 (ACTUS + 路面性状車)

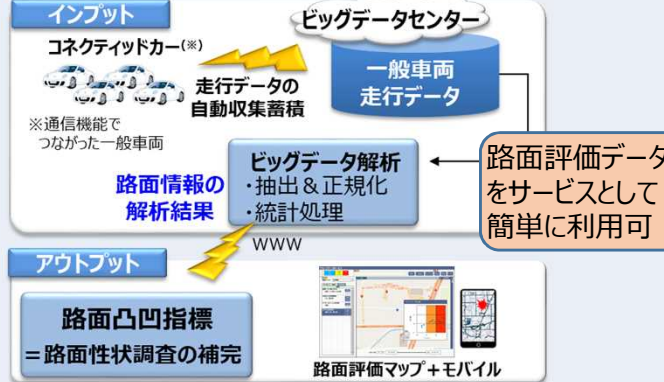
<p>路面性状配信サービスの全体像</p>
試行状況	<p>本試行では、2019年1月～11月の期間のうち10時点の路面凸凹状況（凸凹指標値）を取得し、国道24号の一部（約31.7km）において、路面性状調査、路面補修前後、画像との比較を行った。</p> <ul style="list-style-type: none"> 路面性状調査結果との比較（2019年1月時点） →IRI 8mm以上（健全度Ⅲ）の9割以上で検出（一致）を確認 路面補修前後の比較（2019年8月～10月時点） →補修前後の改善度合いを凸凹指標値で定量化できることを確認 現地画像との比較（2019年11月時点） →凸凹指標値が悪い箇所の7割でひび割れ等の凸凹、2割程度で道路上地物を検出、複数車線の状況を検出できていることを確認 <p>本試行に利用した10時点の凸凹指標値を地図上に展開し、路面凸凹状況と位置情報を路面評価マップとして可視化できることを確認した。凸凹指標値は、奈良国道事務所の管理路線全体（約106km）において適用可能であることを確認した（2020年11月時点）。</p>

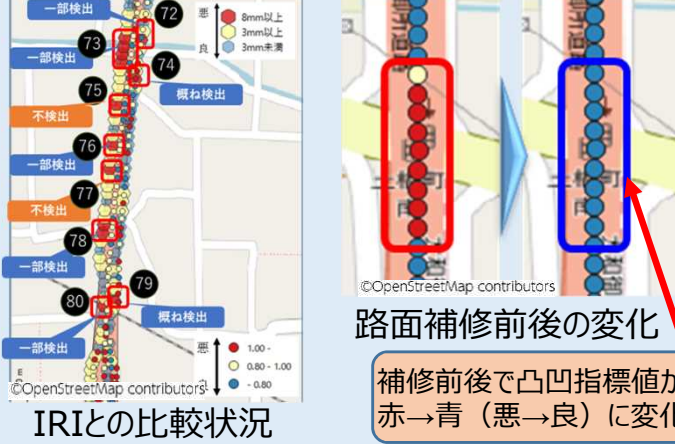
<p>路面補修前後の変化</p> <p>補修前後で凸凹指標値が赤→青（悪→良）に変化</p> <p>IRIとの比較状況</p>

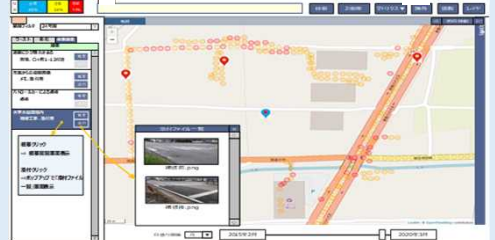
<p>クラウド配信サービスの地図情報画面</p>

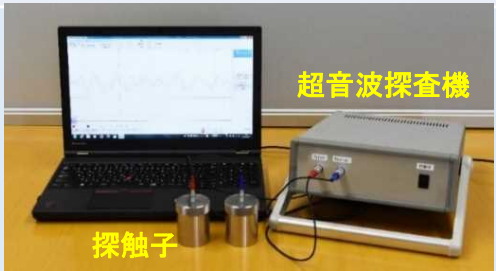
- ・本技術は発振と受振の2探触子法のコンクリート用超音波探査技術。
- ・通常の固定周波数ではなく、0.3MHz～1.5MHzの広帯域成分の超音波を使用する。コンクリートでは、厚さや劣化度等によって透過する周波数が異なるため、固定周波数では探査できないが、広帯域としてコンクリートで10m以上の探査を可能にした。
- ・コンクリートと土の境界や空洞の始まり・内部不良を検知でき、クラック深さ測定や複数層の鉄筋探査も可能である。また繊維シートや鉄板の上からのコンクリート探査が可能で、木材やゴム、シリコン樹脂等でも探査できる。

【機器の仕様】

- ・探査機：幅26×高さ7×奥行28cm
- ・探触子（発信、受信とも）：直径52×高さ65mm、重量約900g/個

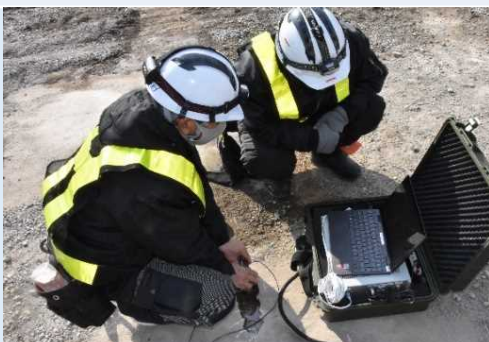
図-1 現場計測（床版上面から計測中）

【計測概要】 国道26号住吉橋の撤去工事に際し、RCT桁の鉄筋位置を探査した。床版（厚さ38cm）の上および主桁（高さ75cm）の下から、床版と主桁の鉄筋を探査している（図-1参照）。主桁撤去後、破碎作業の間に内部の確認を行った（図-2参照）。

【計測結果】本計測手法では、今回の試行現場においては十分な鉄筋位置の計測が果たせなかった。これは、①老朽化により微細なひび割れが多く入り込んでいたこと、②鉄筋の配置がコンクリート表面に近く（かぶりが少ない）音波の回折反射現象が生じたこと、等に起因すると考えられる。

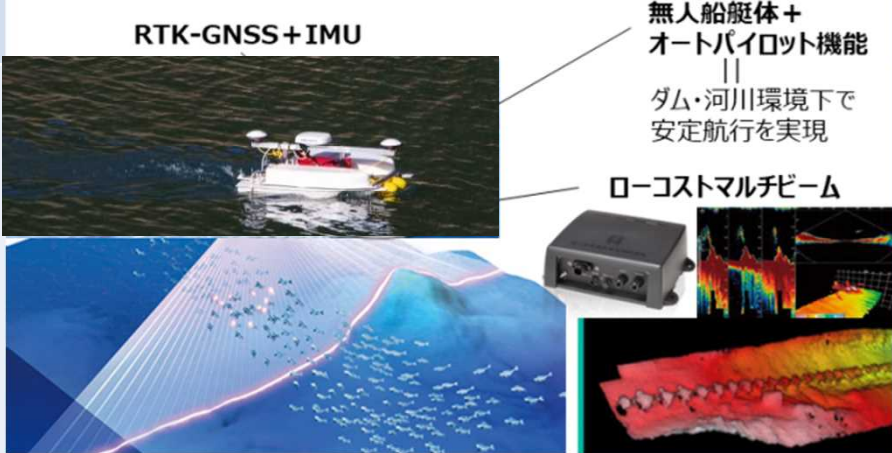
<p>無人船艇体+オートパイロット機能 ダム・河川環境下で安定航行を実現</p> <p>RTK-GNSS+IMU</p> <p>ローコストマルチビーム</p>
<p>試行状況</p>	<p>試験計測は、平成23年に発生した土砂崩れ地（奈良県川上村迫地区）含む2か所において、自律計測船を用いて実施した。 災害直後の緊急運用ニーズを想定して、風や流れがある中で、ネットワーク型RTK-GNSS、インターネット遠隔監視システムの構成で実施した。 1 現場あたりの現場到着～計測終了までの作業は、作業人員3名程度で約4～5時間ほどであった。 システムのGNSSは携帯回線でRTK基準局からの補正を受け数mmの精度で測位され、システムの姿勢角データ、測深データと統合して収録される。 これを陸上展開したモニターPCで確認し3D解析を行う。 計測結果として、迫地区の水面下に3次元立体データとして得られたほか、従来技術と同等の測深精度で全面3次元測量が可能であることを確認した。 また、これを3次元グリッドデータとして可視化し堆砂量の推定ができるようになった。</p>

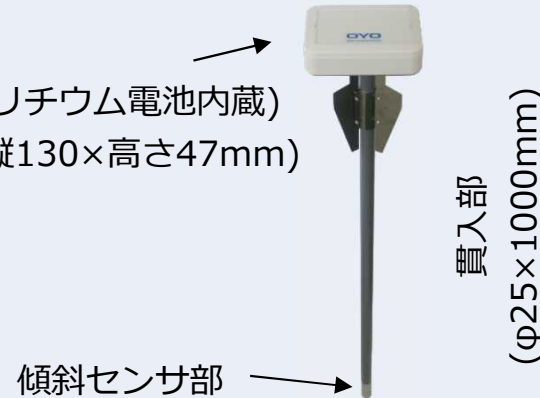
- ・表層傾斜計（クリノポール）は、設置位置の傾きを測定することができ、これを多点に設置し、法面の傾きを計測することで全体の変形を検知できる。
- ・クリノポールは、φ25mm×1m程度の孔を開けて差し込むだけなので、伐採せずに簡易な設置が可能である。

通信部 (リチウム電池内蔵)
(横175×縦130×高さ47mm)

傾斜センサ部

貫入部 (φ25×1000mm)

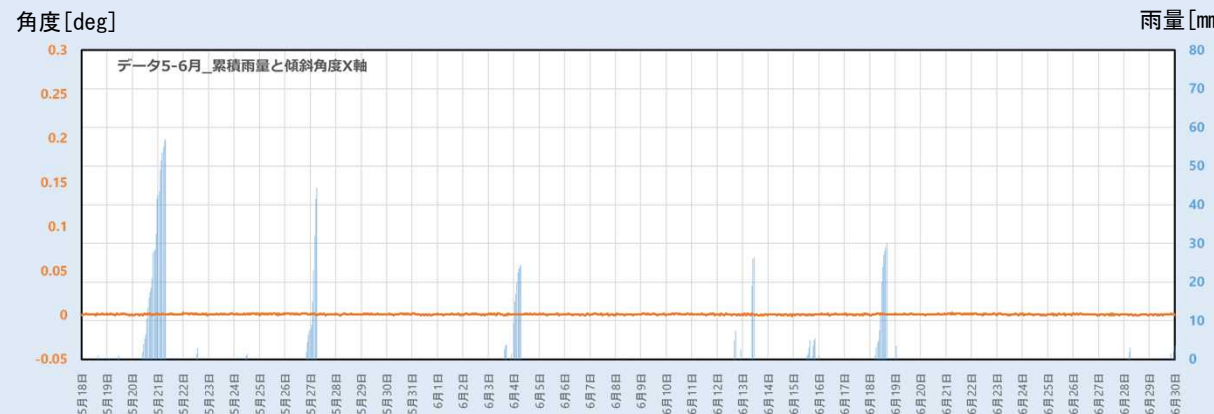
図-観測結果一部抜粋 (2021年5月18日～2021年6月30日)

この表層傾斜計を1箇所、切度施工箇所に試験設置を行い、2021年5月18日～2021年8月31日まで観測を行った。
計器の測定精度および施工性等を評価し、切土施工時の法面変状リアルタイムモニタリングへの有効性の確認を行った。

クリノポールによる法面変状観測結果

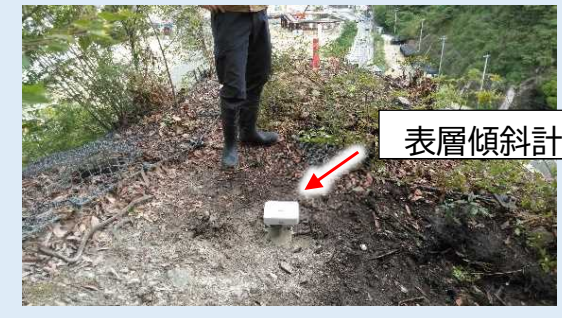
【設置状況】

表層傾斜計

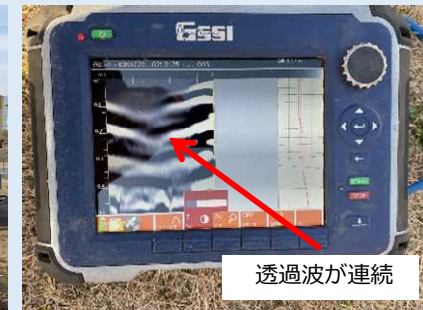
透過波が連続

簡易診断結果画面

- 簡易診断では、診断結果画面の透過波が途切れず連続していたため、樹木内部に大きな空洞や腐朽が無いものと判断できた。
- 精密診断では、診断結果画面の反射波は弱く、明瞭な異常は見られなかった。簡易診断の結果も踏まえると樹木内部に大きな空洞や腐朽は存在しないものと推定できた。（詳細な幹断面図を作成するには、後でデータ解析が必要）
- この結果は、樹木医による診断結果（空洞は無いと判定）と一致しており、健全な樹木に対する診断の妥当性が確認できた。
- 不健全な樹木に対する本技術の妥当性確認ができていないため、伐採予定木を対象に試行し、伐採断面による検証が必要である。

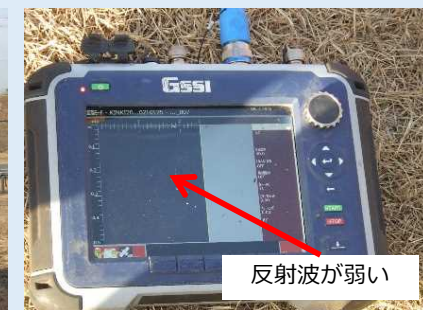
反射波が弱い

精密診断結果画面
