**平成27年7月16日～7月18日 台風11号
熊野川出水報告 (速報版)**

平成27年 7月22日

近畿地方整備局 紀南河川国道事務所

平成27年台風11号の概要（熊野川）

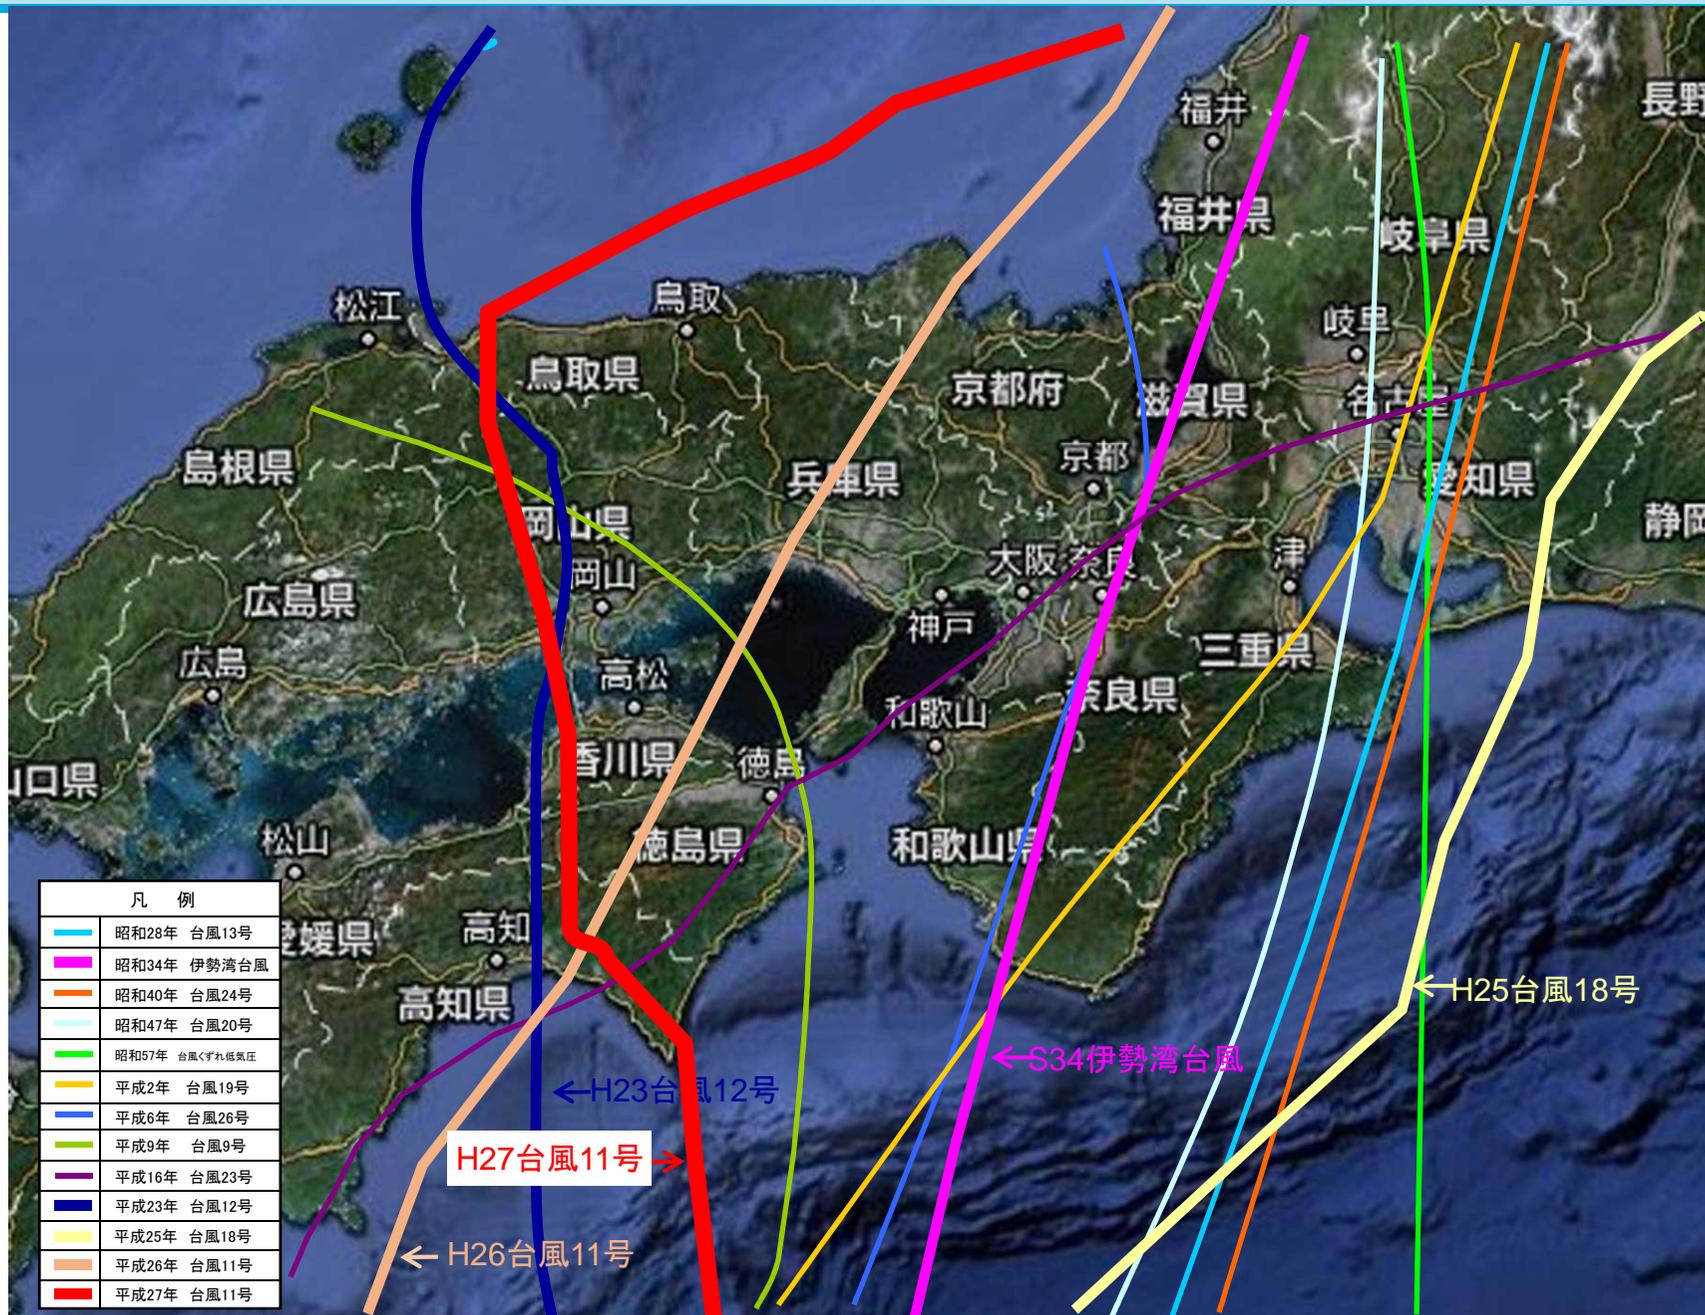
「平成27年台風11号」及び「過去の主要洪水時」の進路

- 台風11号は、16日23時過ぎに高知県室戸市付近へ上陸し、紀伊半島に最も接近した。17日6時過ぎに岡山県倉敷市に再上陸、近畿地方を暴風域に巻き込みながら北上した。
- 紀南地域では、大雨や暴風、高潮に関する警報が発表されたほか、新宮市や紀宝町で住民に避難勧告・指示が出された。

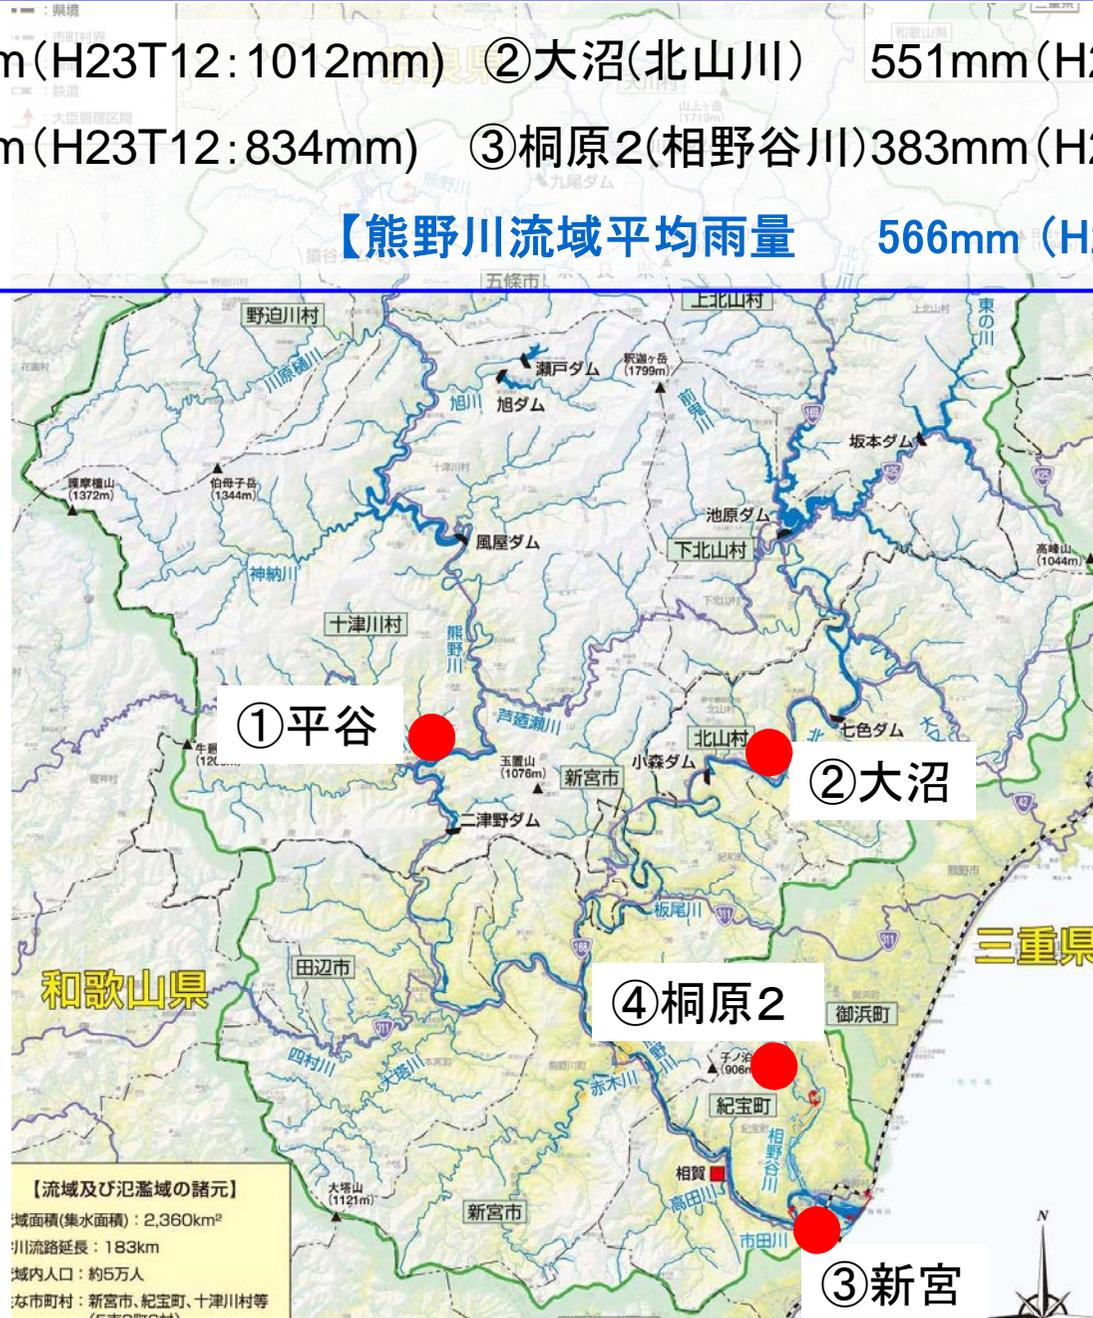
雨量状況（総雨量）

- ①平谷 584mm (H23T12: 1012mm) ②大沼(北山川) 551mm (H23T12: 1615mm)
- ③新宮 208mm (H23T12: 834mm) ④桐原2(相野谷川) 383mm (H23T12: 912mm)

【熊野川流域平均雨量 566mm (H23T12: 1493mm)】

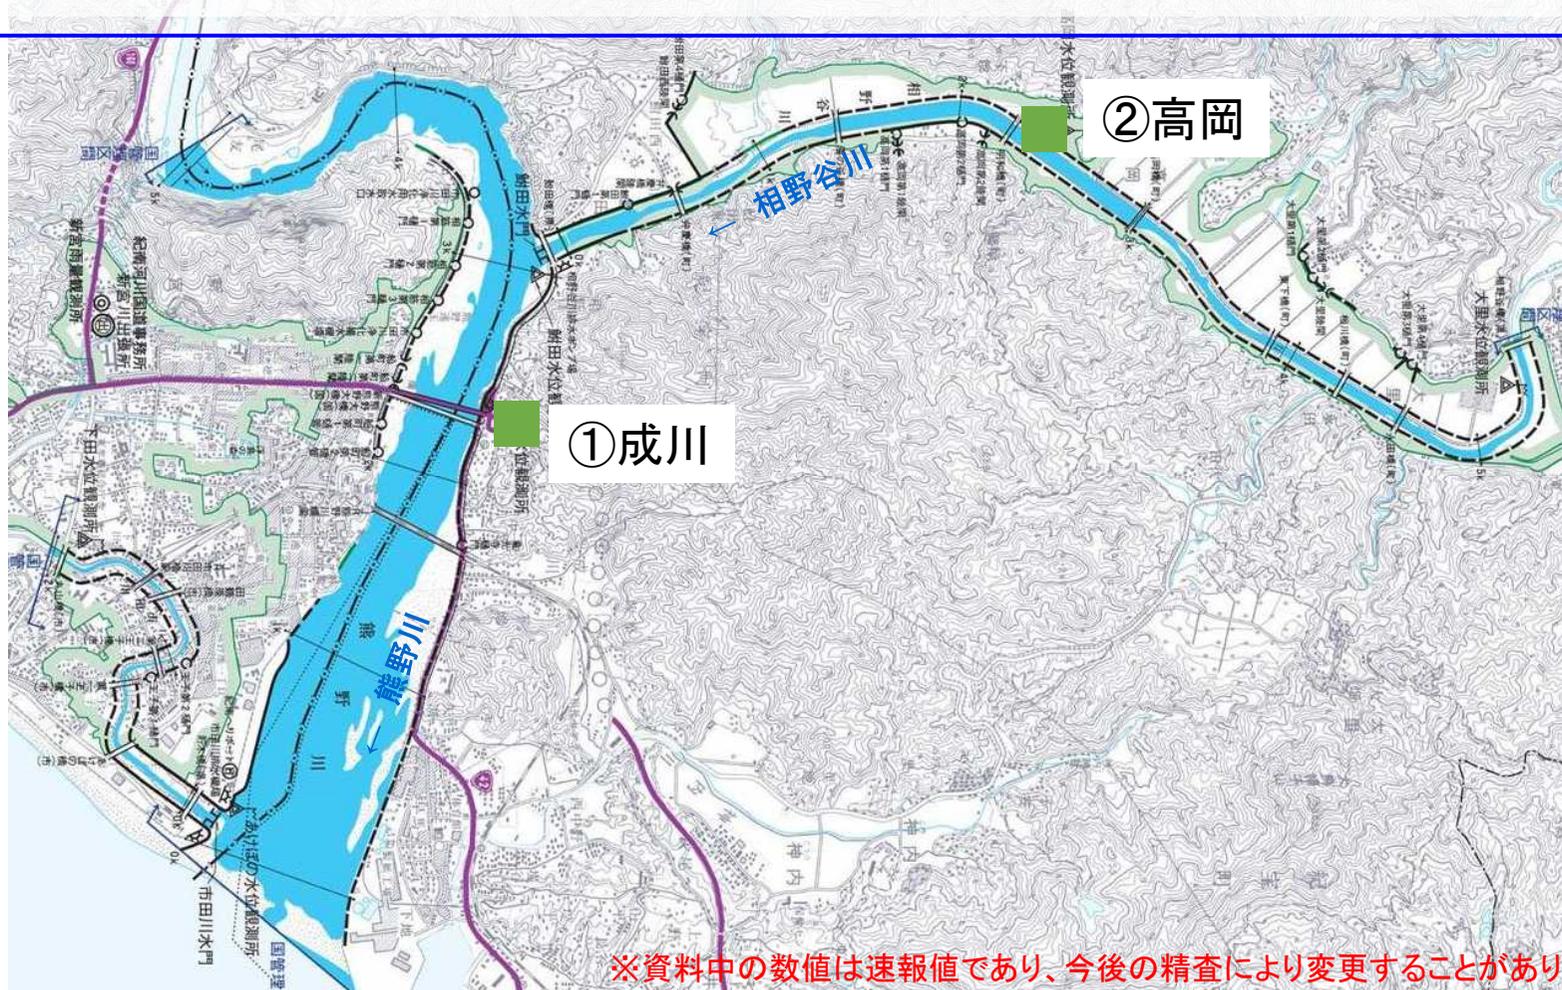
水位状況（ピーク水位）

- ①成川水位観測所 **はん濫注意水位超過 TP+6.83m**、ピーク時刻 7/17 7:00
 （はん濫注意水位TP+4.62m、避難判断水位TP+6.92m、はん濫危険水位TP+7.82m）
- ②高岡水位観測所 **第二避難判断水位超過 TP+8.71m**、ピーク時刻 7/17 9:10
 （はん濫注意水位TP+3.20m、第二避難判断水位TP+4.56m、第二はん濫危険水位TP+5.54m）

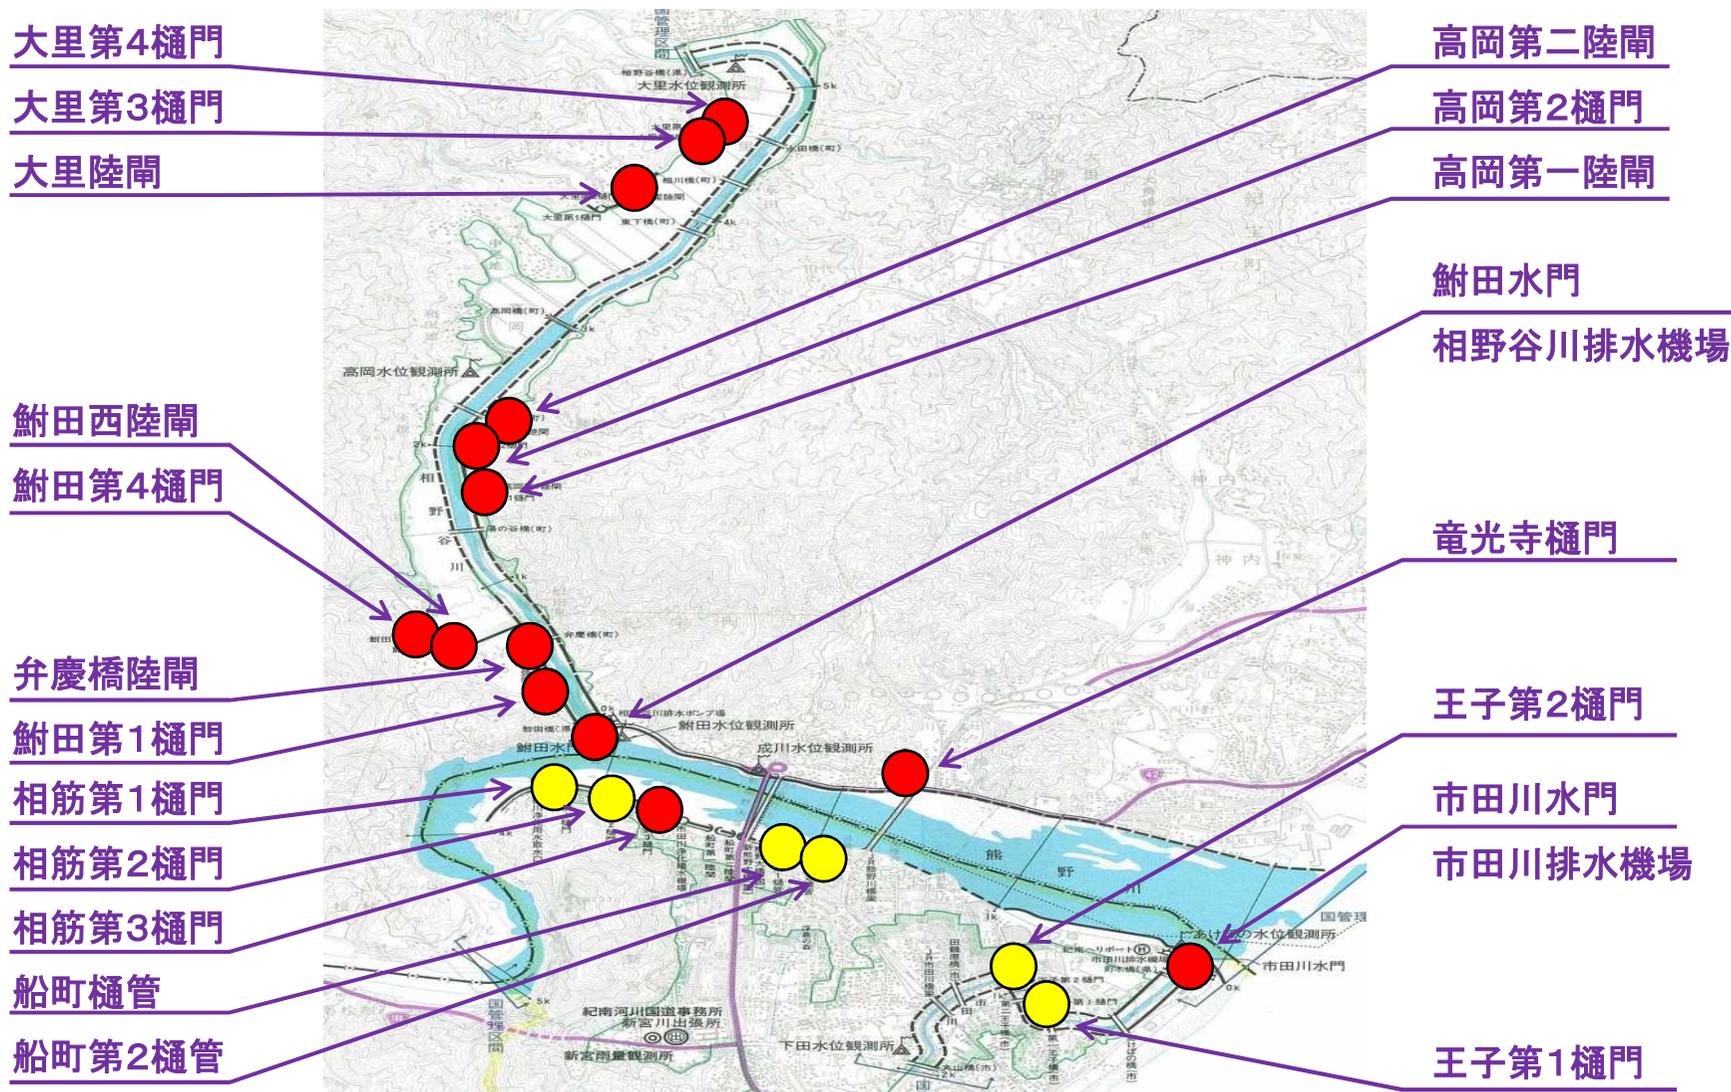
樋門等河川管理施設 体制状況

- 操作員が出動した水門・樋門・陸閘・排水機場 (2水門、13樋門、5陸閘、2排水機場)
- 操作員が出動し、操作を行った水門・樋門・陸閘・排水機場 (2水門、7樋門、5陸閘、2排水機場)

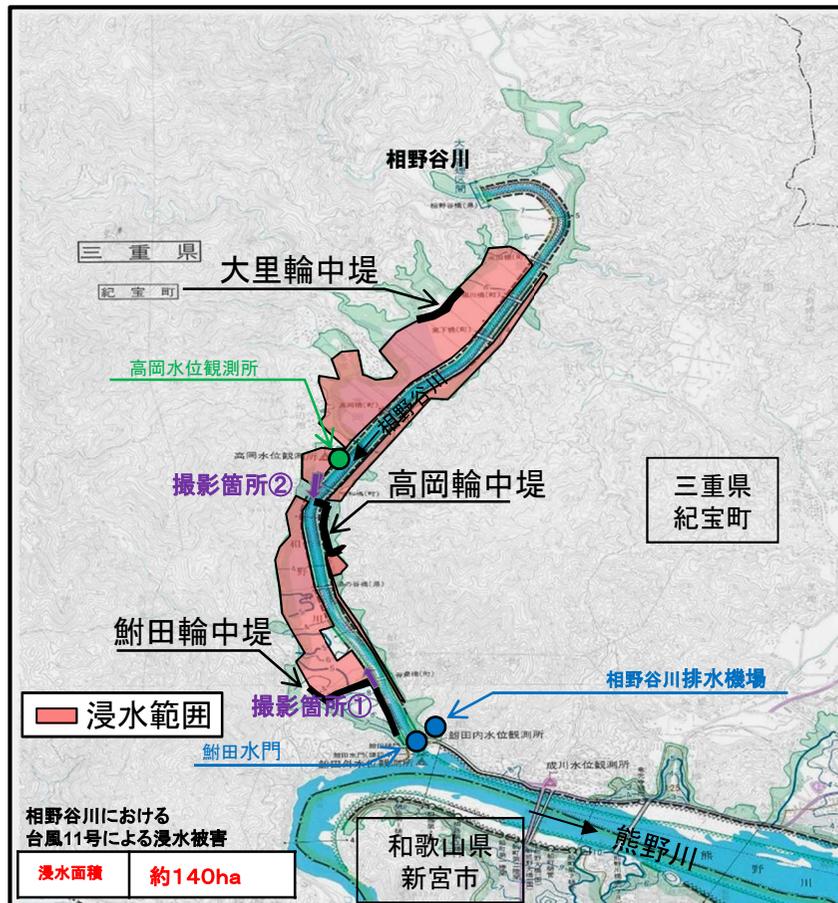
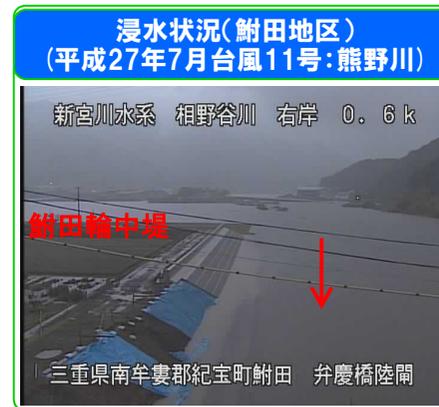
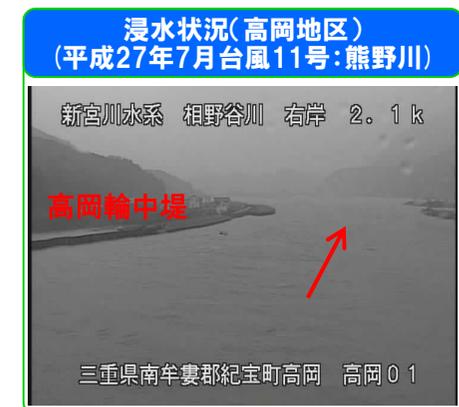
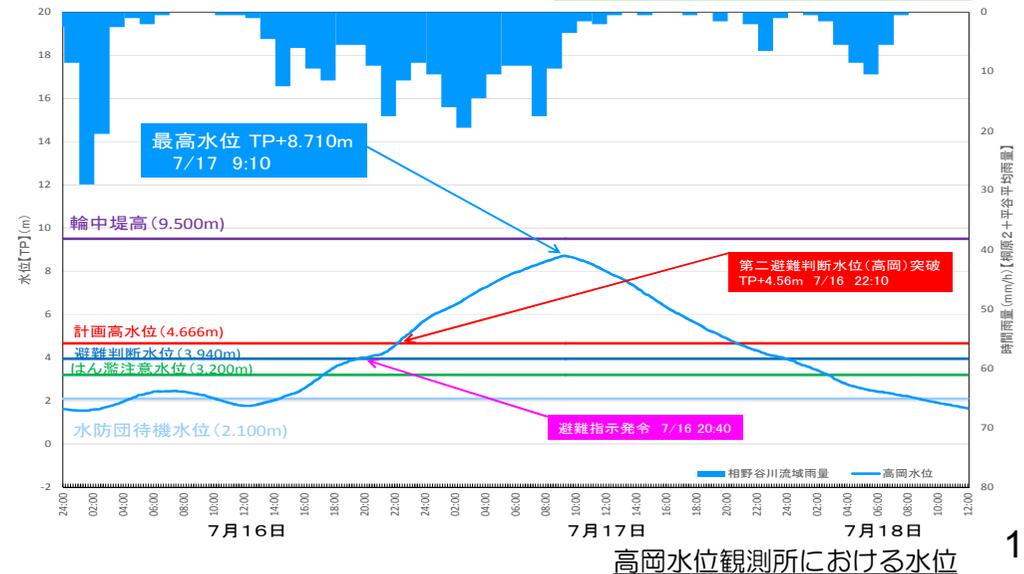
【熊野川】 台風11号に伴う豪雨による浸水状況について(速報)

- 熊野川流域では、台風11号により、7月15日15時頃から17日4時までに455mmの降水量を記録。
- 支川相野谷川の水位は、輪中堤（高岡地区）の上端から約80cm下がりのT.P+8.71mに達した。
- 相野谷川沿川では、685世帯1,372名に避難指示が出された。
- 今回の洪水により、相野谷川沿川では田畑等が約140ha浸水したが、輪中堤3地区（鮎田（ふなだ）、高岡、大里）の越水は回避。（今年の台風11号時は約112ha浸水）

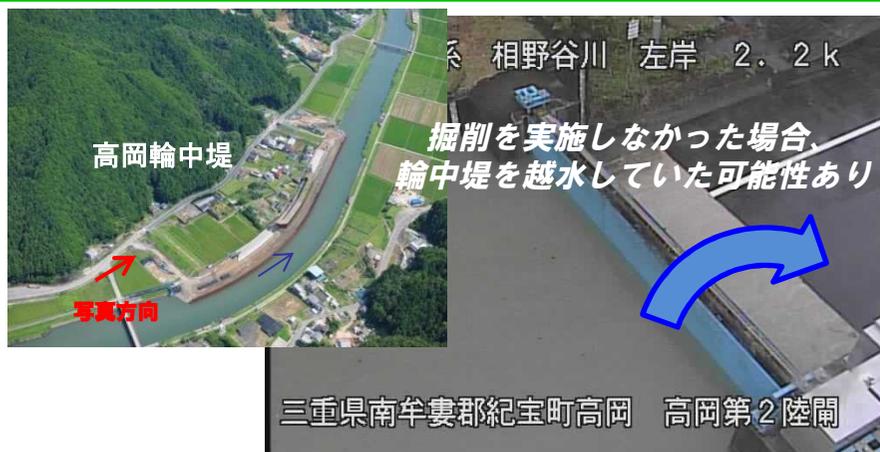
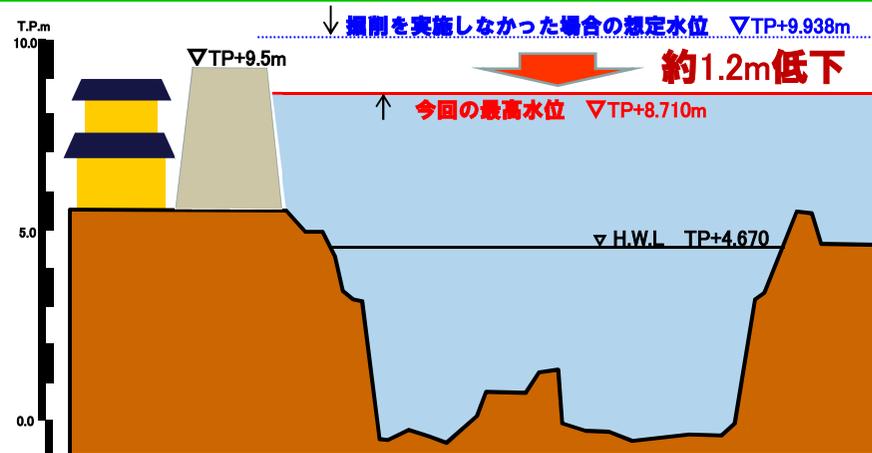
相野谷川 高岡地区(2.6k地点)

- 平成23年台風12号後、熊野川本川の河道掘削約140万m³を実施。(平成26年度末時点)
- 相野谷川では、紀宝町3地区(鮎田(ふなだ)、高岡、大里)において輪中堤等を整備(平成17年完成)
- 河道掘削の効果により支川相野谷川の水位が約1.2m低下。(2.6k付近)
- 河道掘削に加え、これまで整備してきた3地区(鮎田、高岡、大里)の輪中堤などの整備効果により約190戸の家屋浸水を回避。
