平成29年10月台風21号と前線による 洪水の概要

超大型台風21号 と秋雨前線

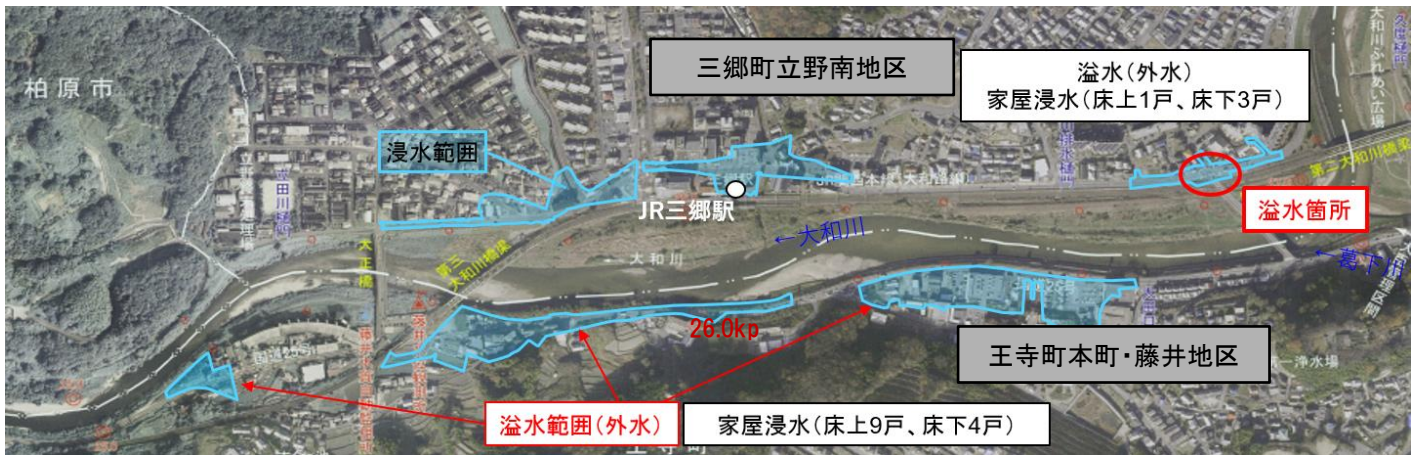
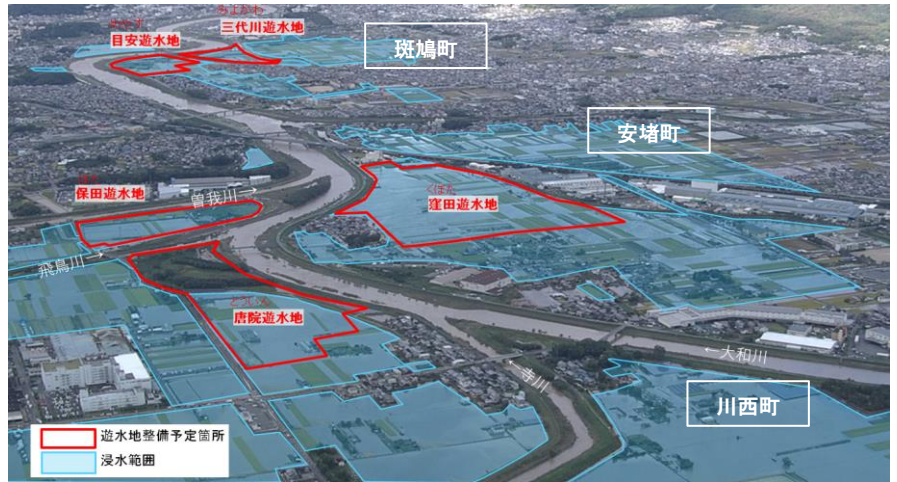
大和川からの氾濫により、 家屋17戸が浸水

大和川では、王寺水位観測所で昭和57年の戦後最大洪水の際に記録した水位を上回った。4か所で溢水し、右岸側で床上浸水1戸、床下浸水3戸、左岸側で床上浸水9戸、床下浸水4戸の被害が発生した。

上流では、奈良県川西町、安堵町及び斑鳩町などで遊水地整備予定箇所を含む広範囲で内水被害が発生した。

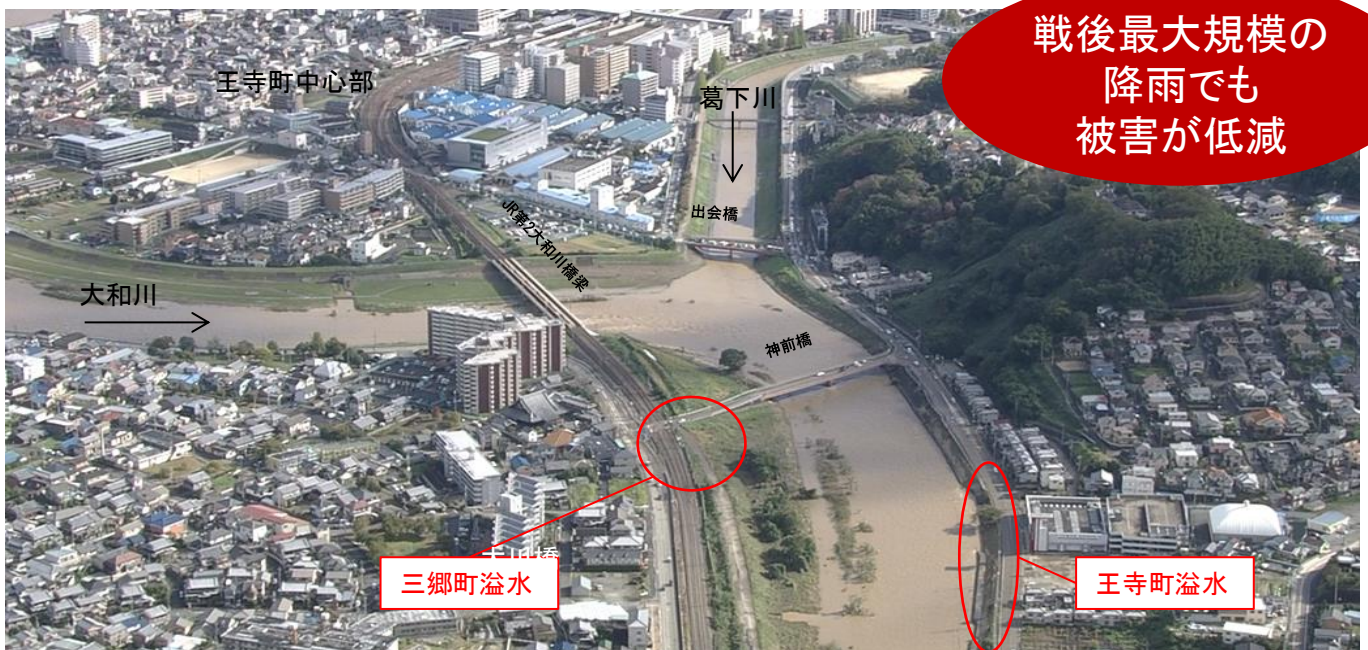
■今回の洪水【降雨規模】柏原地点上流155mm/12h

【浸水被害】大阪府域：柏原市において溢水 浸水0戸

奈良県域：三郷町、王寺町において溢水 浸水約250戸(内水被害含む)

昭和57年の戦後最大洪水と同規模と推測される本出水では、昭和57年当時甚大な被害が発生した王寺駅周辺では氾濫しなかった。これは、葛下川等の水位が低減したため、河川激甚災害対策特別緊急事業やダム整備等これまでの河川整備が被害を軽減させた。

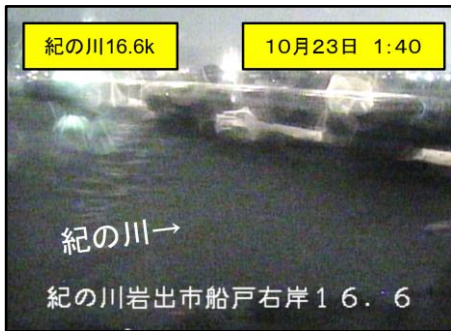
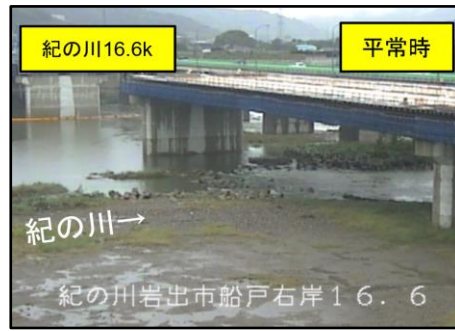
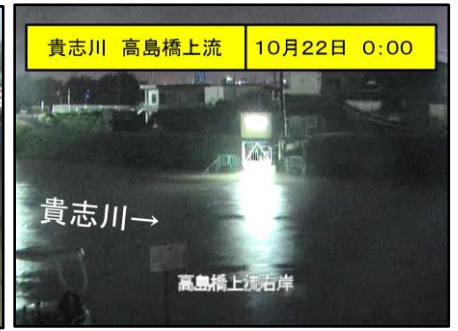
内水で浸水面積40ha、 家屋70戸が被害

紀の川では基準地点となる船戸水位観測所で約30年ぶりに避難判断水位に近い洪水となり、支川貴志川では貴志川水位観測所で平成29年10月23日未明に、水位が氾濫危険水位直前まで上昇し、左岸側で大規模な内水被害が発生した。住戸の被害は床上浸水35戸、床下浸水35戸だった。

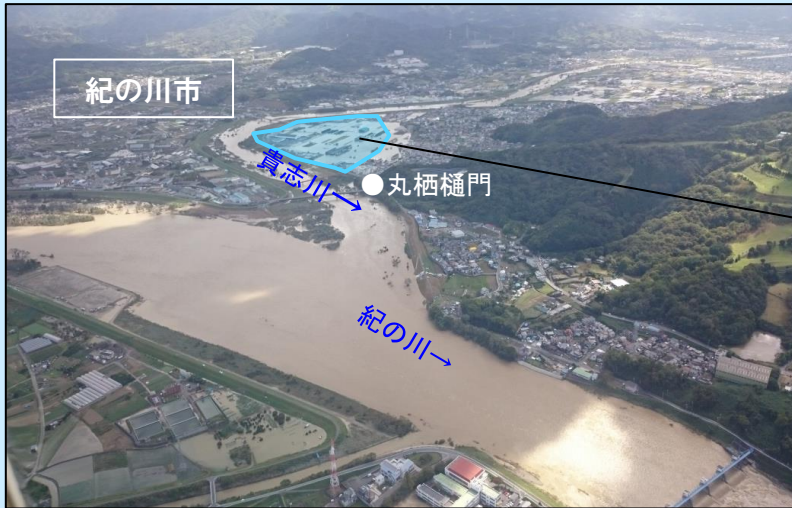
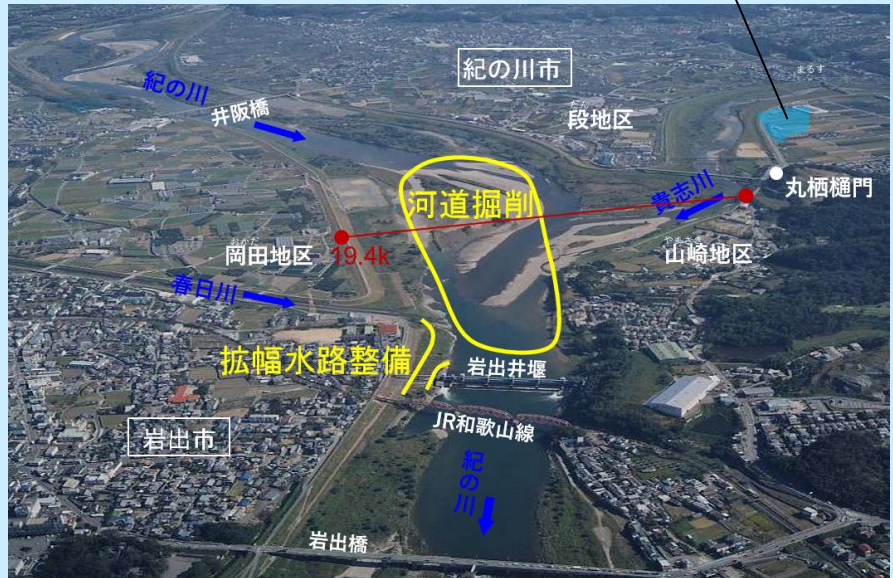
今回浸水した丸栖地区

平成28年度から、近畿地方整備局では河道掘削70万m³と井堰への拡幅水路設置工事を平成32年度完成をめざして進めている。この工事が完了すれば、井堰上流側の水位は約1m低下する。平成29年台風と前線による大雨による洪水でこれらの整備効果が発現すれば、支川貴志川の樋門操作時間を約6時間短縮し、浸水面積は約10ha減少する。

【対策前】*
浸水面積(約40ha)

【対策後】*
浸水面積(約30ha)

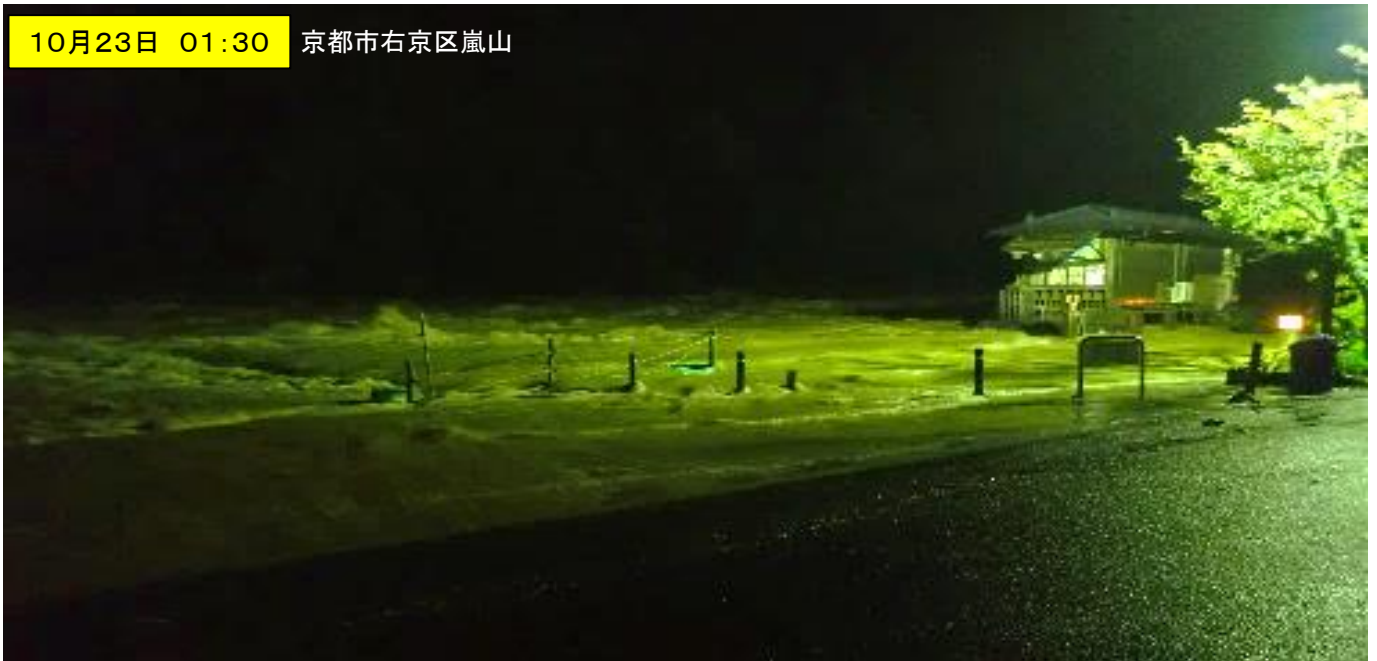
10月23日 01:30 京都市右京区嵐山

桂川では桂水位観測所で氾濫危険水位に達した。嵐山・渡月橋上流左岸が溢水し、道路が冠水した。

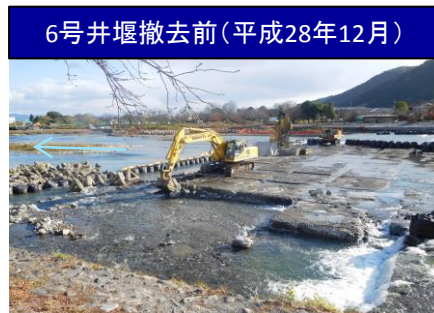
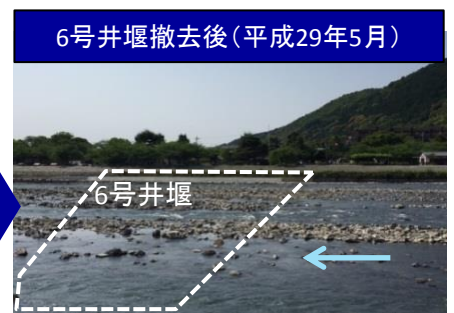
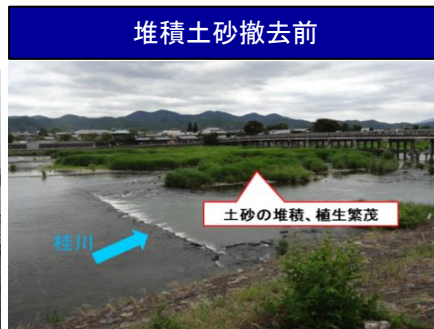
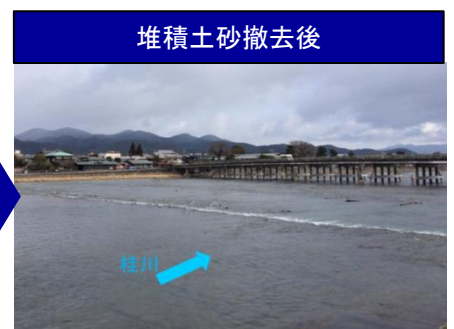
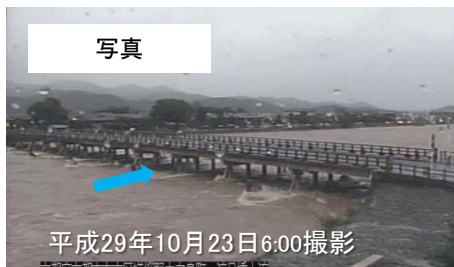
嵐山地区(18.0k地点)における水位低減効果

堆積土砂と6号井堰の撤去、 日吉ダムの洪水調節によって 水位約0.7m低下

桂川では平成25年台風18号を踏まえ、緊急治水対策として河川整備計画の事業を大幅に前倒して実施。嵐山地区では、これまでに堆積土砂4,500 m^3 を撤去し、6号井堰も撤去していたことに加えて、日吉ダムで洪水調節を行ったことによって、この地点の水位を約0.7m低下、中之島公園の浸水を回避できた。

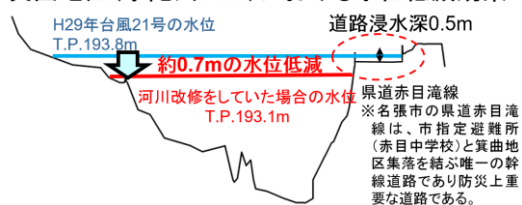
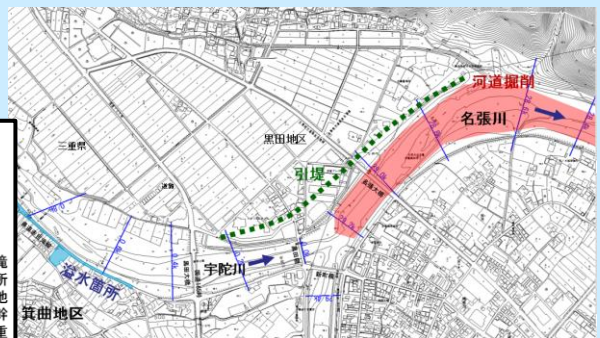
箕曲地区(宇陀川0.6k)における水位低減効果

名張川の改修事業が完了すれば、 溢水被害や県道の通行止めは解消

今後、名張川黒田地区の引堤や河道掘削を実施する。工事によって、本台風で溢水した箕曲地区では水位を約0.7m低減できるため、改修事業後は同地区の溢水被害や県道赤目滝線の通行止めは解消できる。

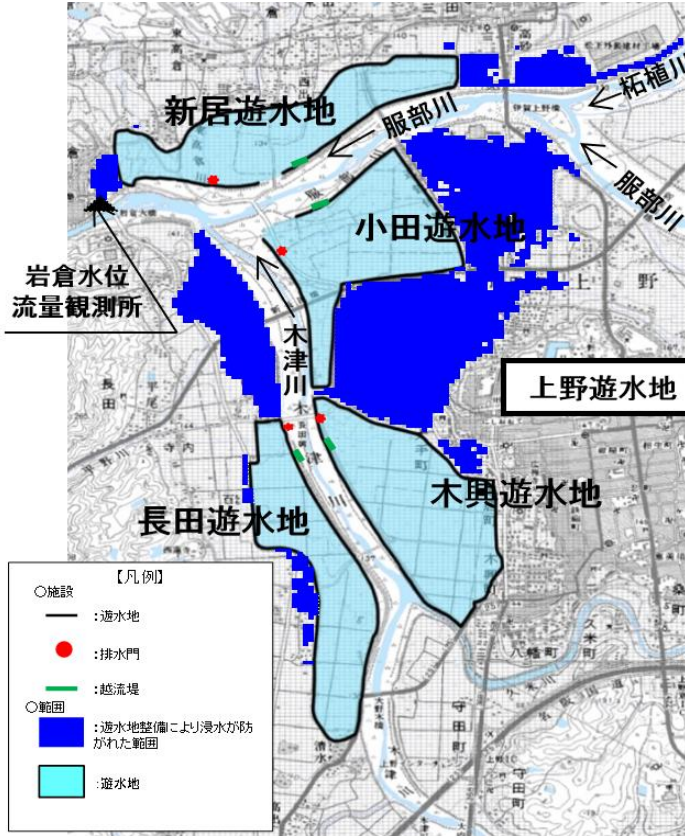
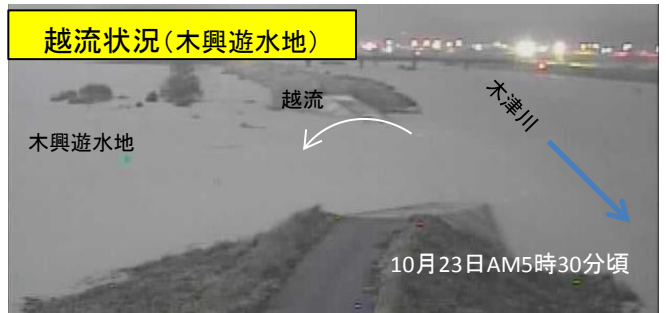
上野遊水地によって 約160ha、約760戸の 浸水被害を解消

上野遊水地事業は、昭和28年台風13号洪水で甚大な被害を受けたことを契機とした治水対策事業。平成27年から運用を開始していた。

本台風21号では、木津川及び服部川で、運用を開始して以来初めて4つの遊水地に洪水が越流し、約600万立方メートルを貯留した。この遊水地の機能が発揮されたことによって、上野地区で浸水約160ha、約760戸の被害を解消できた。

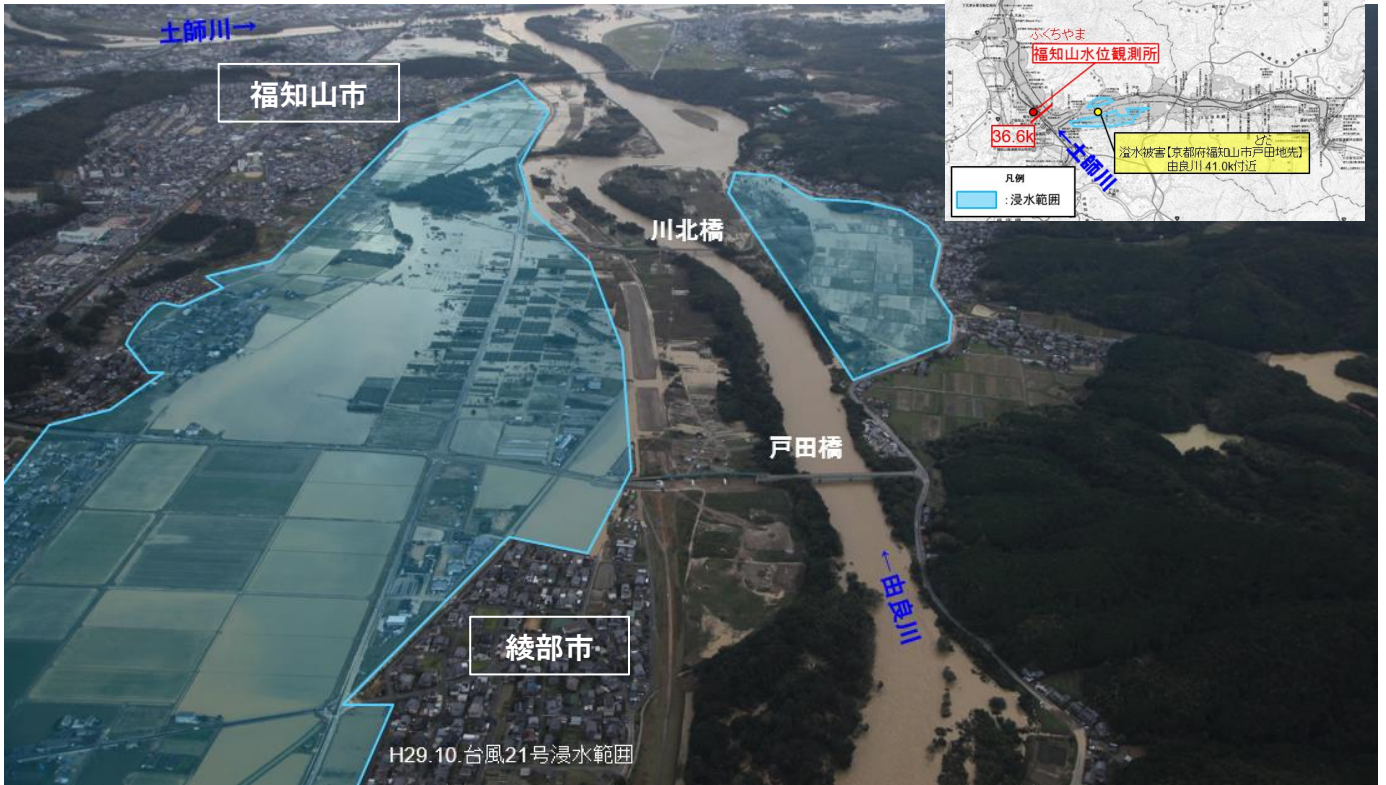
浸水面積約260ha、 家屋62戸が被害

由良川では、福知山市戸田・川北地区で溢水による浸水被害が発生した。浸水した面積は約260ha、家屋の被害は床上浸水33戸、床下浸水29戸※であった。
※福知山市調べ

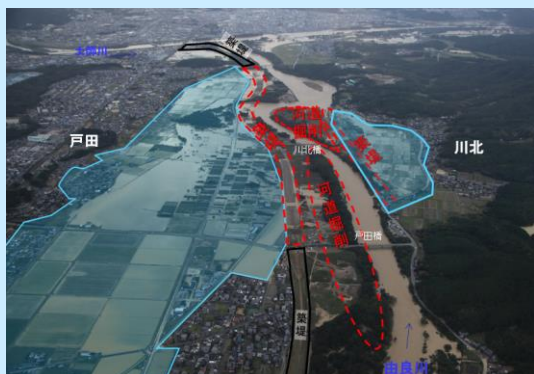
中流部も浸水被害を解消へ

本洪水では中流部の戸田・川北地区で床上浸水33戸、床下浸水29戸の浸水被害が発生したが、現在、実施中の「緊急的な治水対策事業が完了すれば、平成16年台

風23号に匹敵する水位になっても由良川からの浸水被害は解消できる。

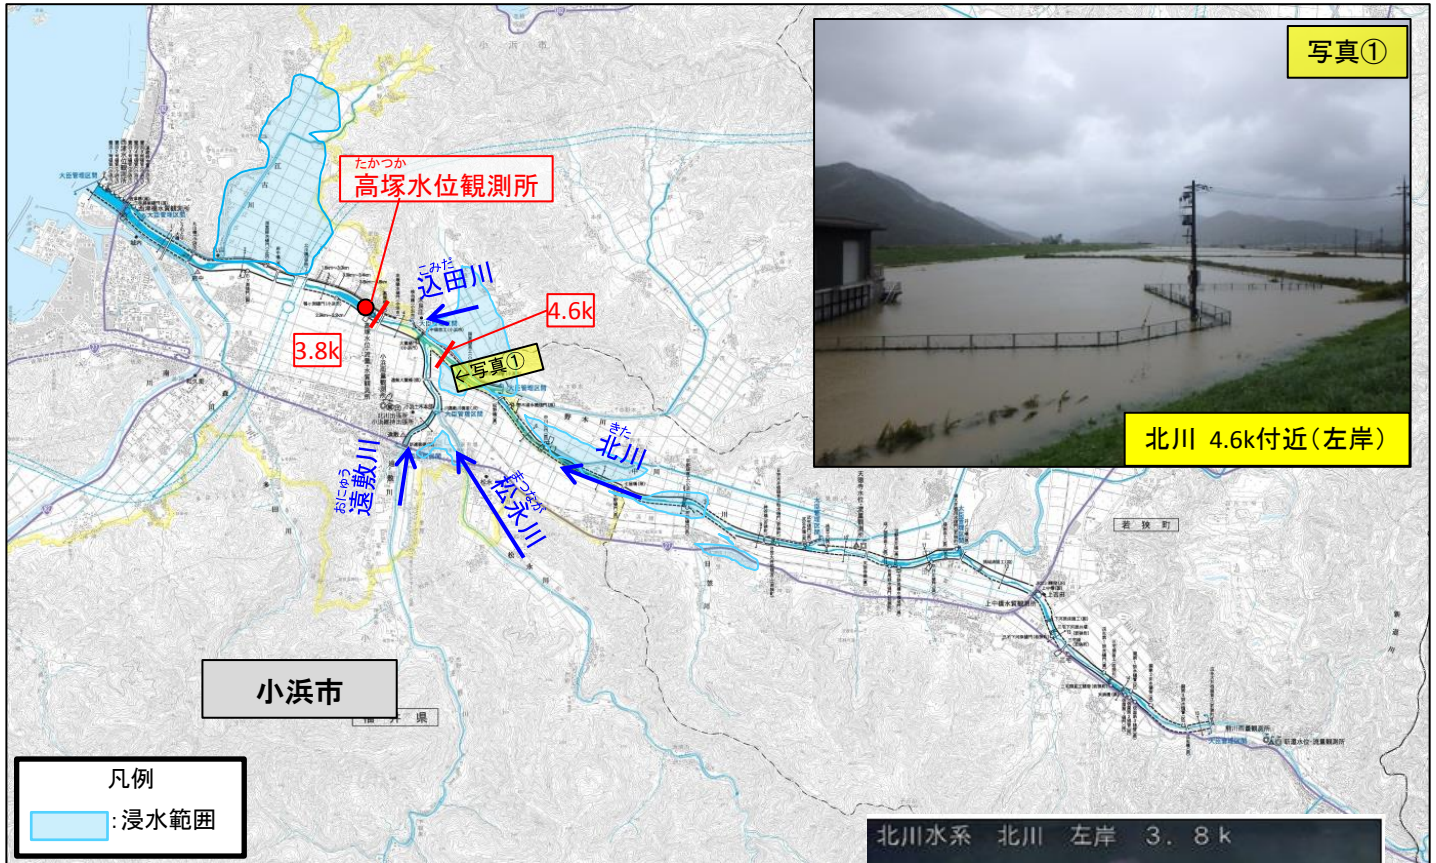
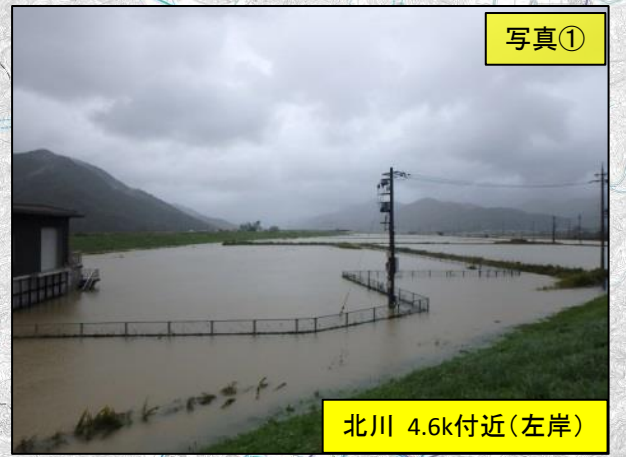
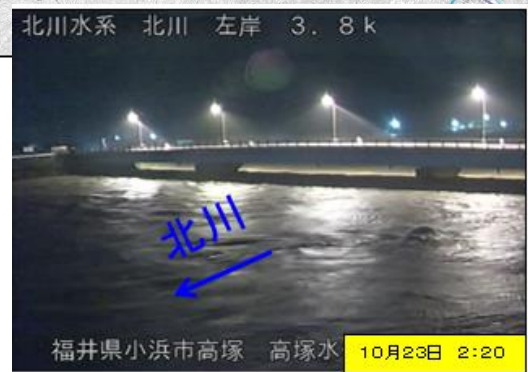
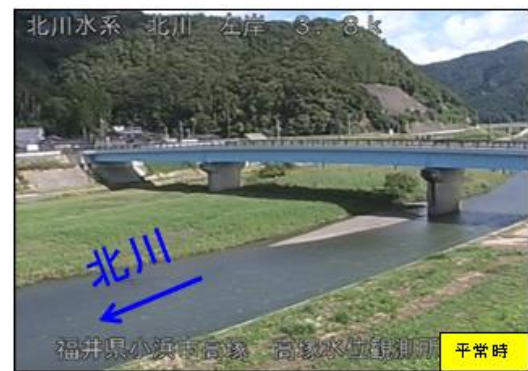
霞堤からの洪水で 285haが浸水

北川の高塚水位観測所では平成29年10月23日未明に氾濫危険水位を超えた。霞堤から流れ出した洪水によって広い範囲が浸水した。

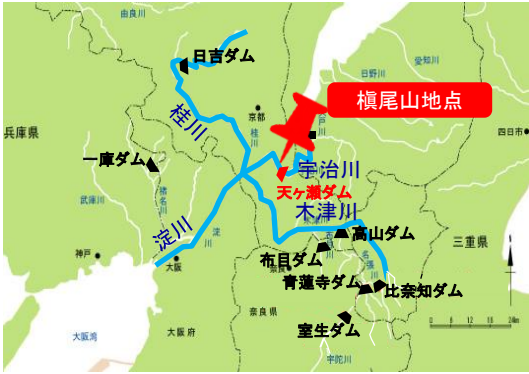
天ヶ瀬ダム

天ヶ瀬ダム上流域では、最大時間雨量16mm、降り始めからの総雨量(12日からの前線による降雨を含めた総雨量)は331mmを記録した。天ヶ瀬ダムでは、本出水の発生前に予備放流を行い、約540万m³の空き容量を確保した上で洪水調節を実施した。

洪水ピークでは890m³/sもの流入量であったが、最大約430万m³(京セラドーム大阪3.6杯分*)の水を貯留し、下流の洪水被害を軽減した。
 ※ドーム1杯:約120万m³で換算 ※ダム下流の榎尾山地点(宇治市宇治山王町付近)では、約0.3mの水位を低減させる効果があった。

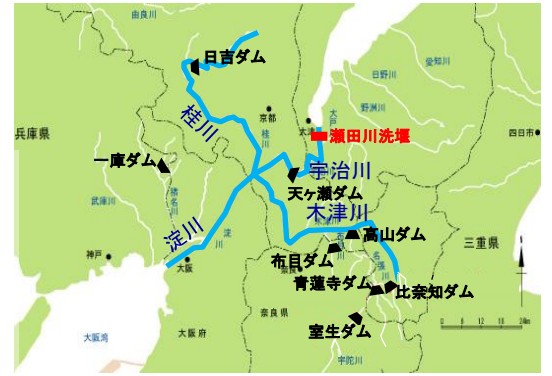
平成25年台風18号以来、 4年ぶりに堰を全閉し、 下流の水位を低下

瀬田川洗堰では操作規則に基づき、平成29年10月23日1時52分から98分間堰を全閉し、3時30分から放流を開始した。翌24日15時から11月2日までは、全開放流を実施した。全閉操作は平成25年9月台風18号出水で12時間実施して以来4年ぶりだった。

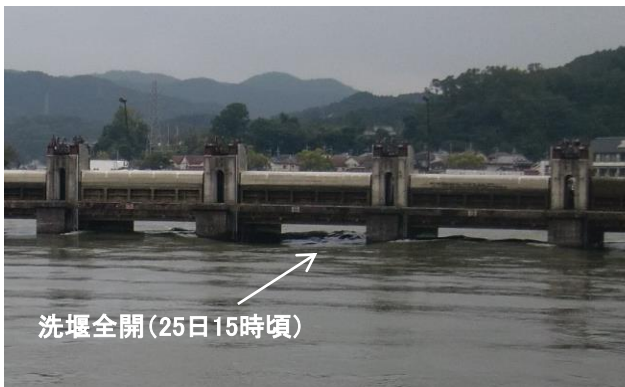
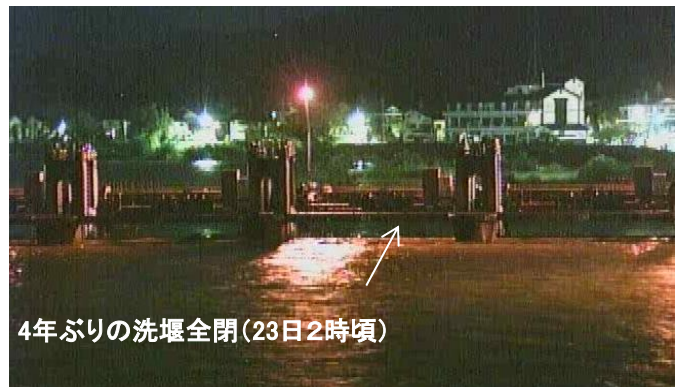
洪水時の操作

降雨により下流河川の水位が上昇

瀬田川洗堰全閉

天ヶ瀬ダム洪水調節開始

瀬田川洗堰放流開始

天ヶ瀬ダム洪水調節終了

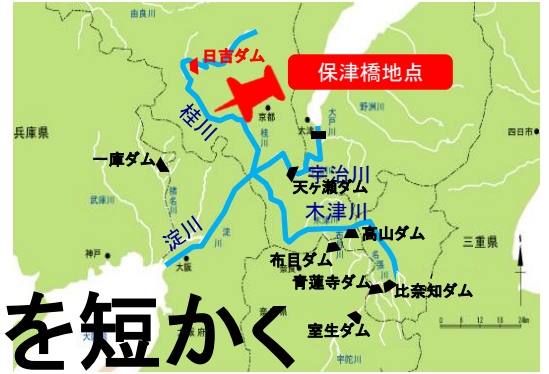
保津橋地点の 氾濫危険水位超過時間を短かく

降雨により流入量が増加し、平成29年10月22日9時からゲート操作を行い、さらに流入量が洪水量に達したため本則操作により一定量放流で洪水調節を実施。その後、桂川下流桂地点で氾濫危険水位を超えることが予測されたため、今後の降雨予測から放流量を減少させてもダム水位が洪水時最高水位を超えないことを確認し、下流河川の水位低下のため、特別にダムの放流量を減少させた。さらに、降雨予測で降雨のピークと降り終わりを確認でき、ダム水位も洪水時最高水位を超えないと判断されたことから、下流河川の水位低下のため、特別にダムの放流量さらに低減した。その後、桂川下流桂地点で氾濫注意水位を下回ったため、本則操作に移行した。

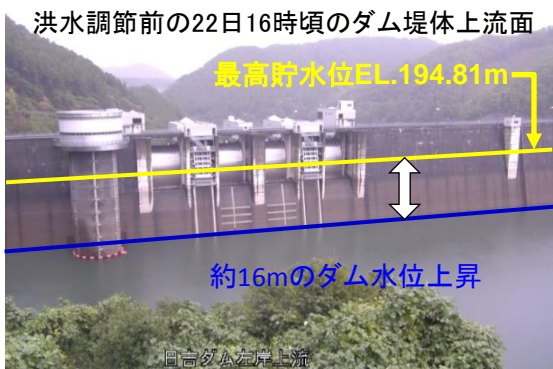
保津橋地点における水位低減効果

一連の操作によって、保津橋地点（亀岡市保津町下中島）で、約0.4m水位を低減できた。ダムがなかった場合と比べ同地点の氾濫危険水位超過時間を12時間から7時間に5時間短縮させることができた。

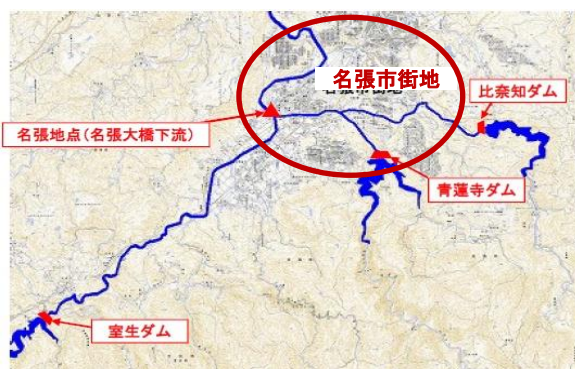
名張地点における水位低減効果

これら一連の操作によって、木津川や淀川本川のピーク流量を低減させた。また、名張地点(名張市)で約1.3m水位を低減(本則操作:約0.9m、特別防災操作:約0.4m)、3ダムがなかった場合、名張市街地約2000戸程度浸水被害の可能性があったと推測される。

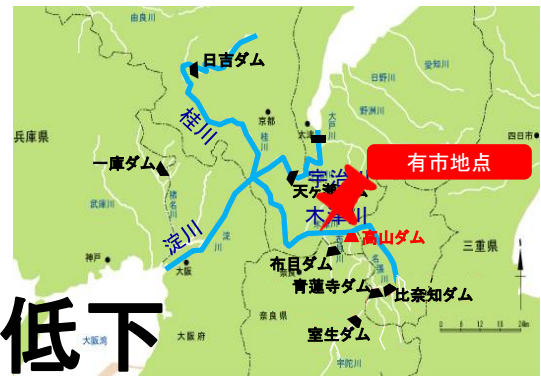
高山ダム

平成29年10月22日8時時点で総雨量が470mm以上に達するとの予測となり、予備放流(本則操作 予備放流水位117.0m)を実施、さらに事前放流(さらなる空き容量確保)を行い、ダム貯水位を下げ、約650万 m^3 の空き容量を確保した。その後、洪水調節を開始し、本則操作により一定率で放流量を増加させたが、下流の有市地点(笠置町)で木津川の水位が上昇し、家屋浸水が発生する水位に達することが予測されたため、今後の降雨予測から放流量を減少させてもダム水位が洪水時最高水位を越えないことを確認し、下流の被害軽減のため、特別にダムの放流量を低減した。さらに、降雨予測で降雨のピークと降り終わりが確認でき、ダム水位も洪水時最高水位を超えないと判断されたことから、有市地点の道路浸水回避や木津川の下流域、淀川本川の水位低下のため、特別にダムの放流量をさらに2回低減した。

一連の操作によって、有市地点(笠置町)で約1.9m水位を低減(本則操作で約1.1m、特別防災操作で約0.8m)できた。こうして、ダムが無かった場合と比べ、家屋浸水を回避させ、国道163号線の通行止め(水没)時間を2時間半短縮(8時間通行止めを5時間半に低減)できた。

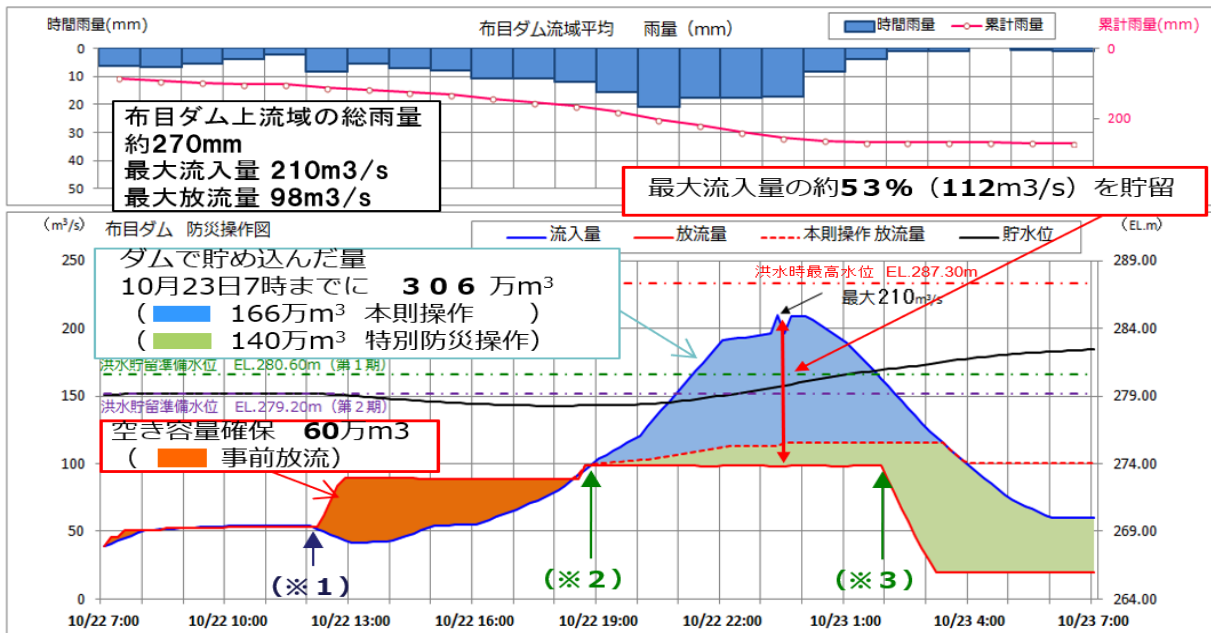
布目ダムの防災操作図

平成29年10月22日11時時点で総雨量が460mm以上に達するとの予測となり、事前放流(空き容量確保)を実施、ダム貯水位を下げ、約60万m³の空き容量を確保。その後、下流の布目川沿川(奈良市)で布目川の水位が上昇し浸水被害が発生することが想定されたため、今後の降雨予測から放流量を減少させてもダム水位が洪水時最高水位を越えないことを確認し、下流の被害軽減のため、特別にダムの放流量を低減した。さらに、降雨予測で降雨のピークと降り終わりが確認でき、ダム水位も洪水時最高水位を超えないと判断されたことから、木津川の下流や淀川本川の水位低下のため、特別にダムの放流量をさらに低減した。

これらの操作によって、興ヶ原地点(奈良市)では、約1.2m水位が低下(本則操作:約1.0m低減、特別防災操作:約0.2m低減)し、ダムが無かった場合に生じると想定される浸水被害を回避することができた。

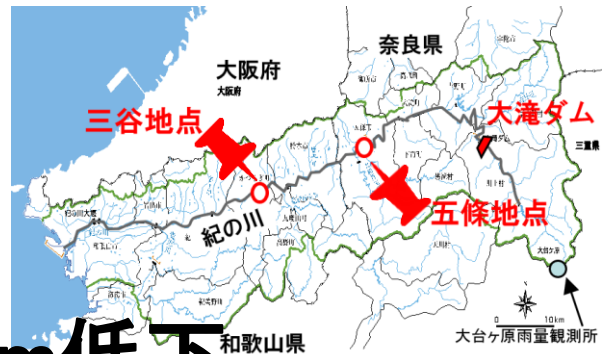
ダム等の効果
紀の川水系
大滝ダム

1,500万^{m³}を貯留し、 五條地点の水位を0.9m低下

紀の川水系大滝ダム上流域では、平成29年10月18日から23日にかけて流域平均の総雨量が531.5mm、時間最大雨量が52mm(大台ヶ原雨量観測所)、大滝ダムへの流入量が管理開始して第二番目の約2,000^{m³/s}を記録した。防災操作と約1,500万^{m³}の洪水貯留によって、ダム下流の紀の川の水位を五條地点(五條市新町付近)で約0.9m、三谷地点(かつらぎ町三谷付近)では約0.5m低下させた。

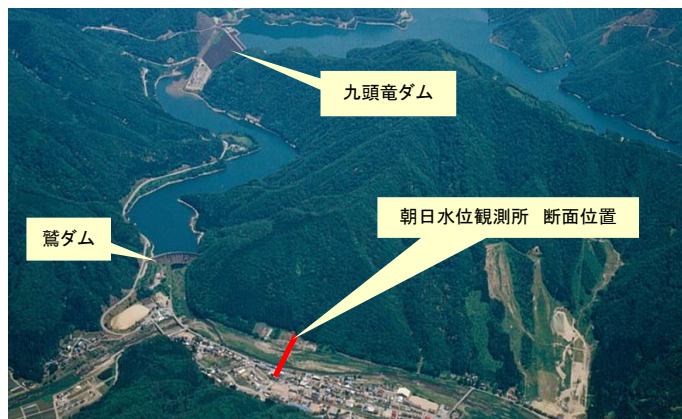
朝日地点における水位低減効果

537万^{m³}を貯留し、 あさひ 朝日地点の水位を0.9m低下

九頭竜川上流域では平成29年、10月22日から10月23日にかけて総雨量が220mmを超え、九頭竜ダムへの最大流入量が507万^{m³}/s を記録、九頭竜ダムでは537万^{m³} (東京ドーム4.3杯分) の洪水を貯留した。この貯留により、ダム下流の朝日地点 (大野市朝日付近) では、九頭竜川の水位を最大0.9m低下させる効果があった。

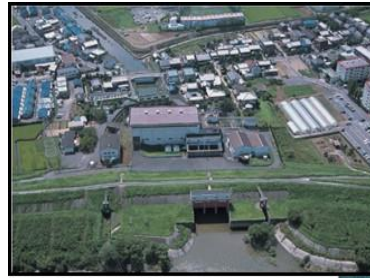
10月22日10時～23日13時にかけてポンプを稼働させ、343万m³の内水を排水した。大谷川の水位が約2m低下し、約376ha、家屋数約3,300戸の浸水被害を回避できた。

ポンプが稼働しなかった場合の浸水被害
～周辺は住宅が多く、約3,300世帯が浸水を免れた

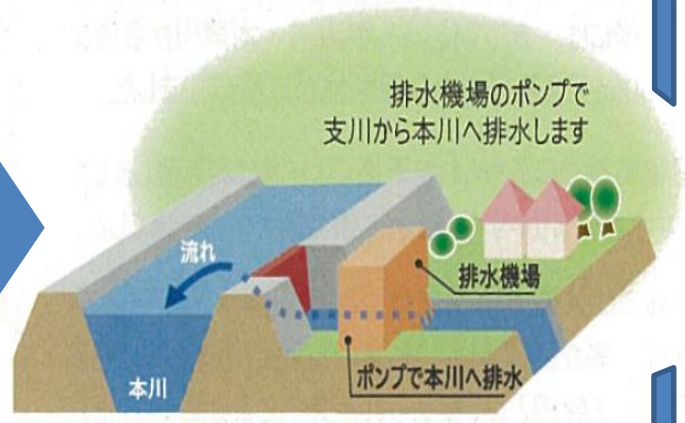
排水機場のポンプで支川から本川へ排水します

そこで逆流防止のため、ゲートを閉鎖し、これに伴う内水被害を軽減するために、支川にたまった水を排水機場のポンプで吸い上げ、本川に吐きだす。

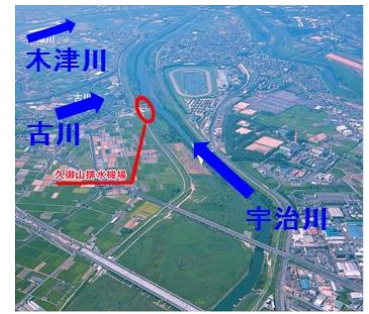
久御山排水機場は、宇治川洪水の古川への逆流を防止するとともに、古川の流水を宇治川へ排水することで、久御山町内の浸水被害を軽減する役割を担う。久御山排水機場は昭和48年度に、巨椋池地区の内水排除計画の策定に伴って巨椋池排水機場に隣接して新設、30.0m³/sのポンプ1台を設置した。その後、62年度に30.0m³/sのポンプ1台を、平成4年6月にも30.0m³/sのポンプ1台を増設し、合計排水能力は90.0m³/sになった。今回、総量200万m³の内水を排水し、古川の水位を約3m低下させたため、約329haの浸水被害を回避できた。

ポンプが無かった場合の浸水被害

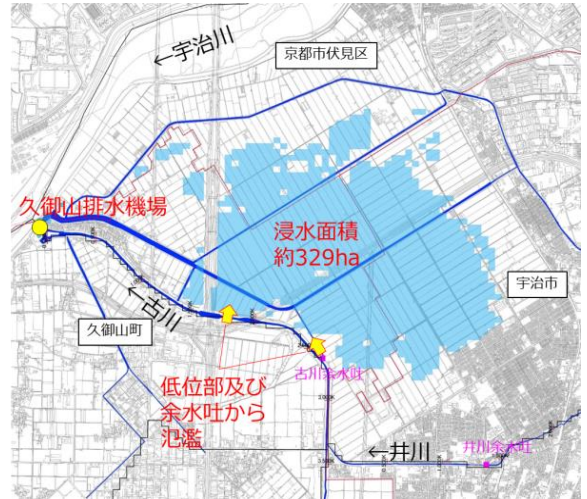
ポンプ操作を行わなかった場合の想定水位 O.P.+13.65

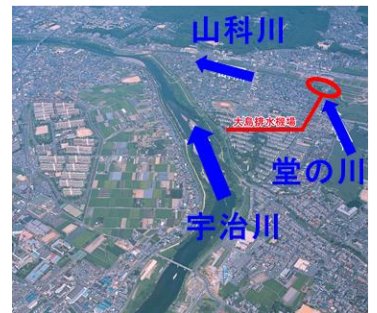
堂の川の水位低減効果

今回のポンプ稼働により、総排水量59万m³の内水を排水し、堂の川の水位を約2.8m低下させたため、約750戸の浸水被害を回避できた。

ポンプ操作を行わなかった場合の想定水位 O.P.+16.0

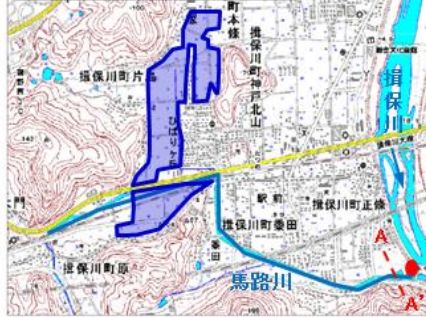
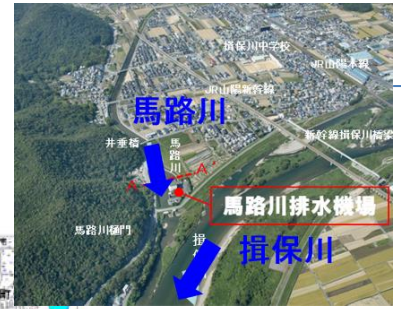
馬路川排水機場

今回は、総排水量36.6万m³の内水を排水し、馬路川の水位を約1.0m低下させたため、約34.5haの浸水被害を回避できた。

● 排水機場
□ ポンプ稼働しなかった場合の浸水範囲(予想)

今回ポンプ操作を行わなかった場合の想定水位 T.P.+10.76

約1m低下

今回の最高水位 T.P.+9.78

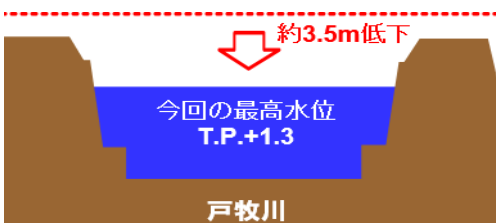
豊岡排水機場の運転効果

ポンプ操作を行わなかった場合の想定水位 T.P.+4.8

約3.5m低下

今回の最高水位 T.P.+1.3

戸牧川

今回、2排水機場で186.5万m³の内水を排水し、戸牧川の水位を約3.5m、大磯川の水位を約3.3m低下させたため、約426ha、家屋数約4,900戸の浸水被害を回避できた。

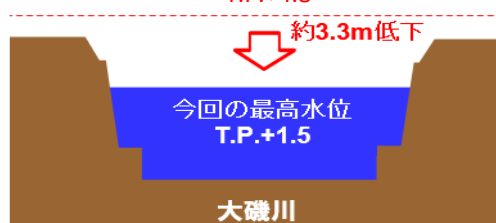
八条揚排水機場の運転効果

ポンプ操作を行わなかった場合の想定水位 T.P.+4.8

約3.3m低下

今回の最高水位 T.P.+1.5

大磯川

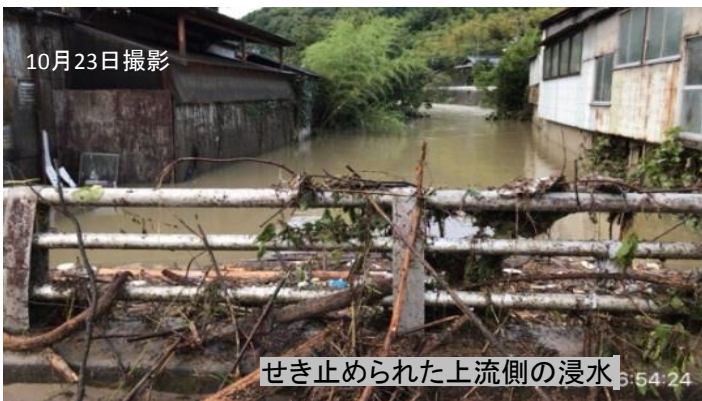
■牛滝川河道閉塞の調査と技術助言

大阪府岸和田市大沢町の牛滝川で10月22日17時20分頃、河道閉塞が発生、24日にTEC FORCEが現地踏査調査を実施した。26日には土砂災害専門家(土木研究所)を派遣し、崩壊した盛土の土質状況や斜面状況等を詳細に踏査し、今後の監視・観測等を助言した。

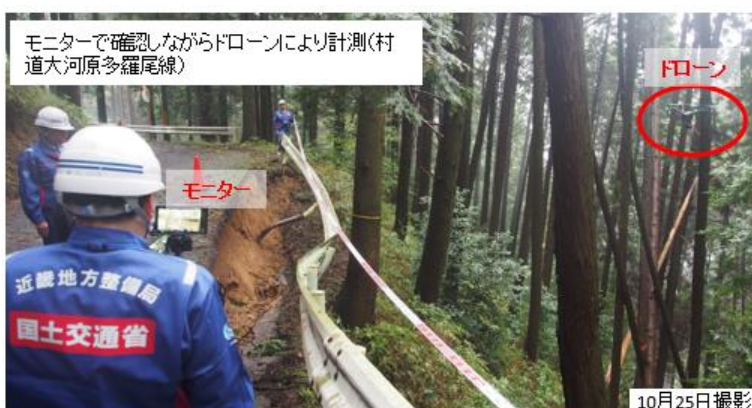
■京都府 南山城村 村道崩落調査

村道大河原多羅尾線が降雨で崩落、南山城村からの要請を受けた近畿地方整備局はTEC FORCEを派遣。崩落の危険のあるなか現地に立入り、ドローン等の機材を活用して被害調査した。9箇所の被害を確認して村長に報告、崩落原因と復旧方法について助言した。

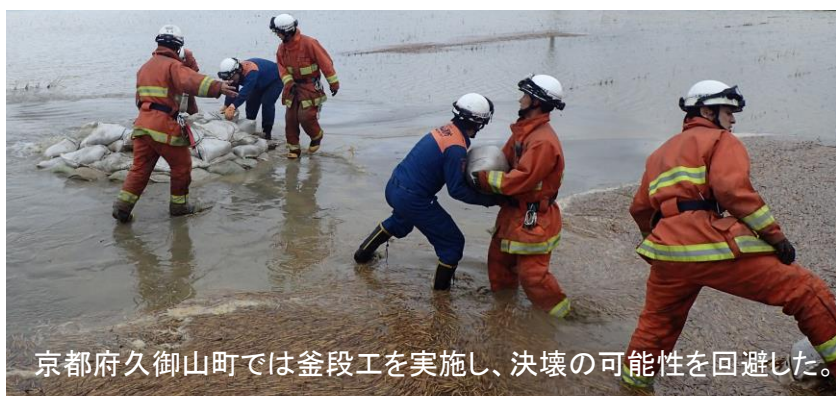
京都府久御山町では釜段工を実施し、決壊の可能性を回避した。
