平成30年7月の豪雨による洪水に対して、これまでの河川整備が効果を発揮(浅水川)

平成30年7月の豪雨による洪水に対して、これまでの河川整備が効果を発揮(鞍谷川)

平成30年7月の豪雨による洪水に対して、これまでの河川整備が効果を発揮(足羽川)

大阪府 平成30年7月豪雨に対して、河川・下水道の一体となった取組が効果を発揮（寝屋川流域）

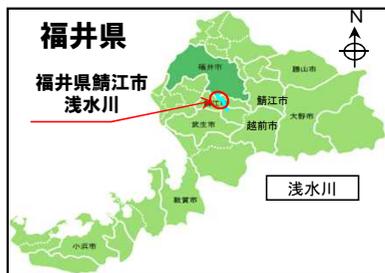
- 平成10年7月出水の再度災害防止対策として、基幹河川+災害復旧関連緊急事業および災害復旧助成事業により河川幅を拡幅した。
- 平成30年7月の豪雨においては、平成10年の豪雨と同等の連続雨量が観測された。
- しかし、整備前より水位を下げることができ、河川のはん濫を未然に防げたと推定される。

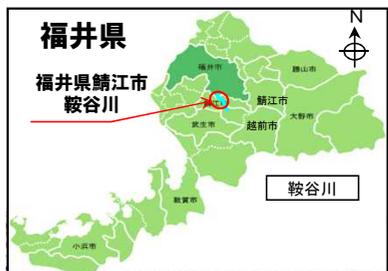
- 平成16年7月出水(福井豪雨)の再度災害防止対策として、災害復旧助成事業により河川幅を約1.1~1.6倍に拡幅し、河床を約1.0~2.5m掘削した。
- 平成30年7月の豪雨においては、平成16年福井豪雨と同等の連続雨量が観測された。
- しかし、整備前より水位を下げることができ、河川のはん濫を未然に防げたと推定される。

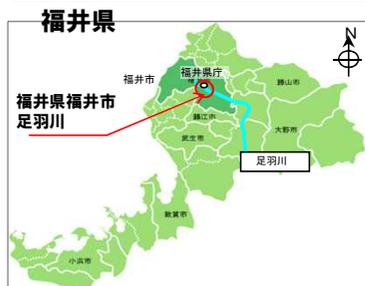
- 平成16年7月出水(福井豪雨)の再度災害防止対策として、河川激甚災害対策特別緊急事業により、河床を約2.0m掘削した。
- 平成30年7月の豪雨においては、平成16年福井豪雨と同等の連続雨量が観測された。
- しかし、整備前より水位を下げることができ、河川のはん濫を未然に防げたと推定される。

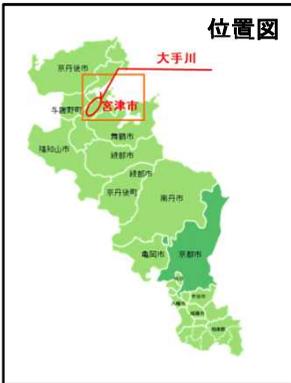
- 大手川においては、平成16年10月出水の再度災害防止対策として、河川激甚災害対策特別緊急事業を実施。
- 平成29年9月の台風18号、平成30年7月豪雨においては、宮津雨量観測所で平成16年出水と同等の雨量が観測されたが、河川激甚災害対策特別緊急事業における河道改修により、**整備前と比べて約1.8mの水位を下げることができ、平成16年の被害(床上浸水1,585戸、床下浸水900戸)を未然に防いだと推定される。**

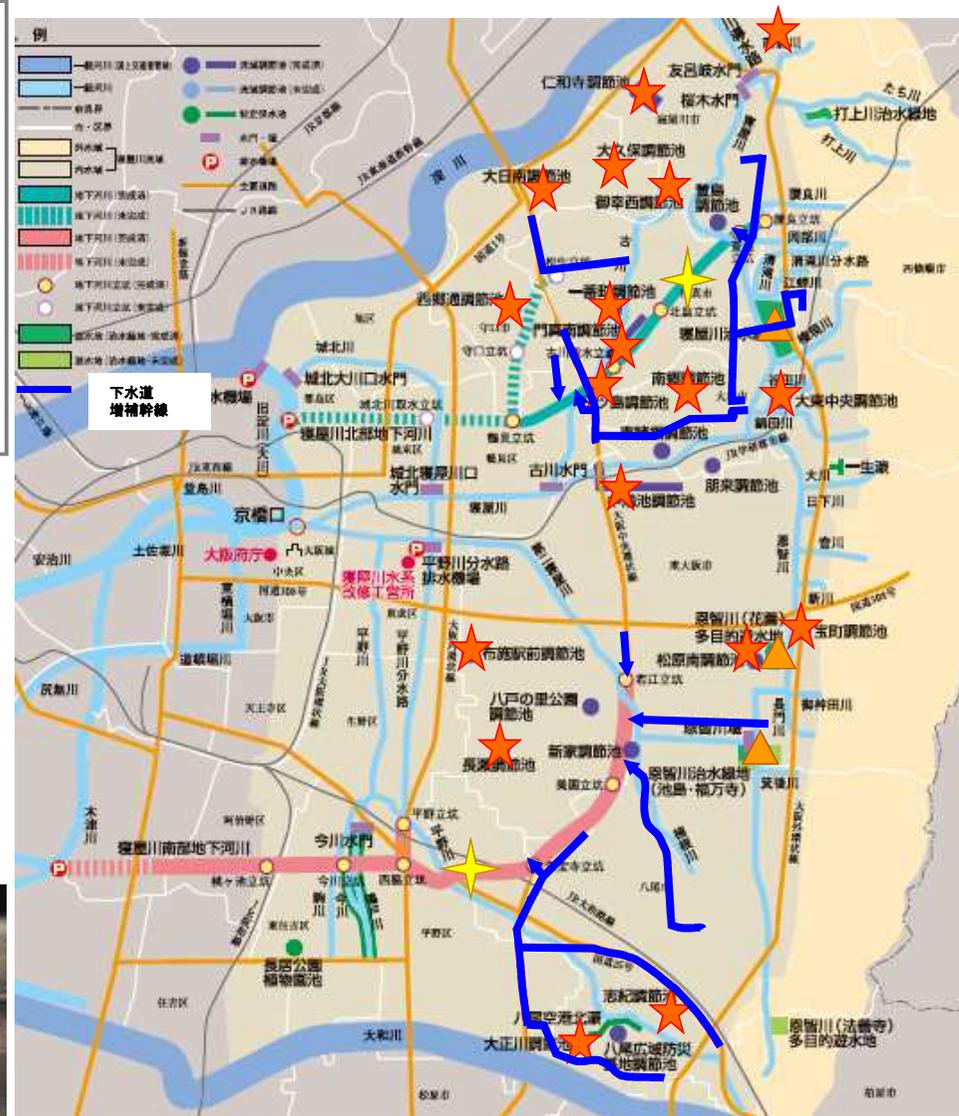
貯留量 約208.9万m³
 ※25mプール 約5,800杯分

【外水対策】
 ▲：遊水地 3箇所 約137.9万m³

【内水対策】
 ✨：地下河川 約55万m³
 ■：下水道増補幹線 約6.6万m³
 ★：調節池 18箇所 約9.4万m³

- 寝屋川流域では、河川、下水道等が一体となった水害対策を実施しており、下水道増補幹線と連携した地下河川、遊水地、調節池等の貯留施設の整備を推進。
- 平成30年7月豪雨では、浸水被害のあった平成7年7月梅雨前線に伴う豪雨と同等の雨量が観測されたが、**河川・下水道の整備等により、約208.9万m³の水を貯留し、浸水被害の防止を図ることができた。**

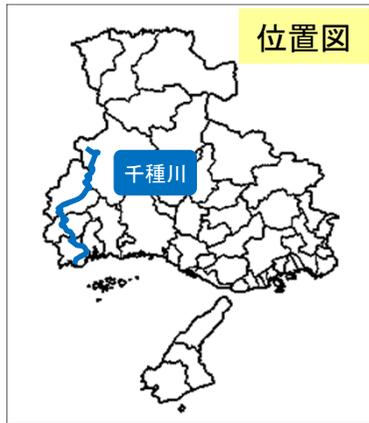
○千種川水系千種川(上郡地区)においては、平成16年9月台風第21号の再度災害防止対策として、床上浸水対策特別緊急事業を実施。

○平成30年7月豪雨による出水では、上郡雨量観測所で平成16年9月出水時と同規模の雨量が観測されたが、床上浸水対策特別緊急事業における河道改修等により、上郡水位観測所においては、平成16年9月出水と比べ、水位が約1.0m低下し、浸水被害を防止したと推定される。

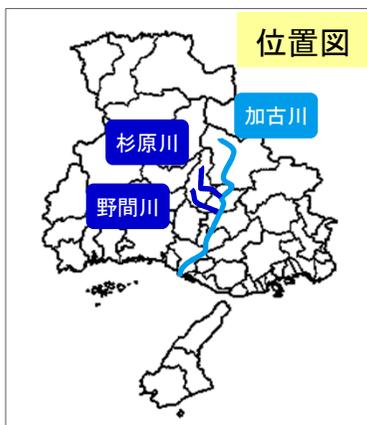
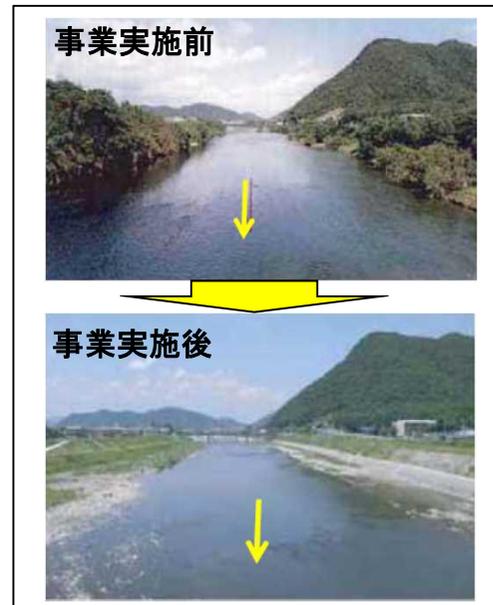
○加古川水系加古川(兵庫県管理区間)、杉原川、野間川においては、平成16年10月台風第23号の再度災害防止対策として、激甚災害対策特別緊急事業を実施。

○平成30年7月豪雨による出水では、西脇雨量観測所で平成16年10月出水時と同程度の雨量が観測されたが、激甚災害対策特別緊急事業などにおける河道改修等により、野間川では堤防越水による浸水被害を防止したと推定される。

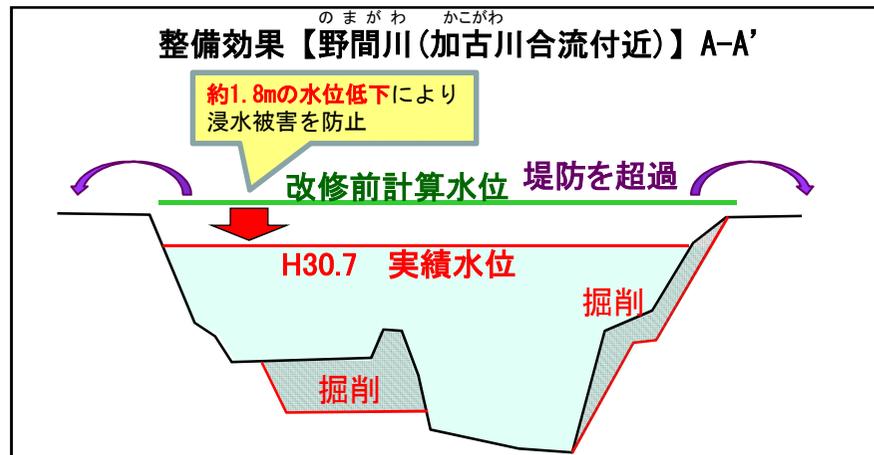
○H16加古川河川激甚災害対策特別緊急事業

- ・延長: 5.9km(加古川、杉原川、野間川)
- ・内容: 掘削、築堤、護岸、橋梁等
- ・期間: 平成16年度～平成22年度
