# 平成30年8月台風20号による 大雨の概要(近畿管内)

平成30年8月28日

国土交通省 近畿地方整備局  
河川部

# 台風20号による大雨 [平成30年8月23日～24日] の概要

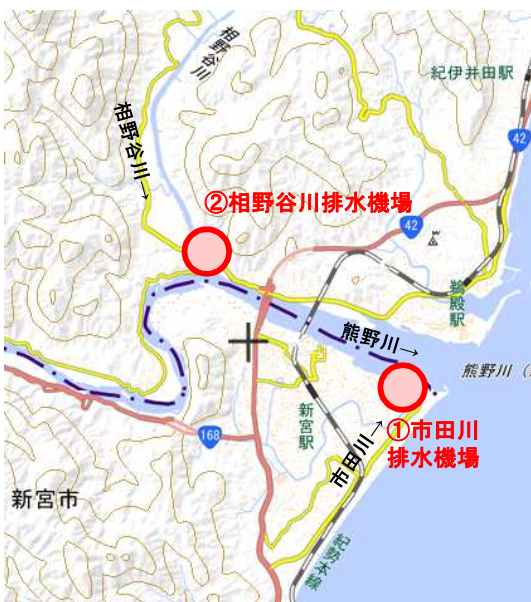
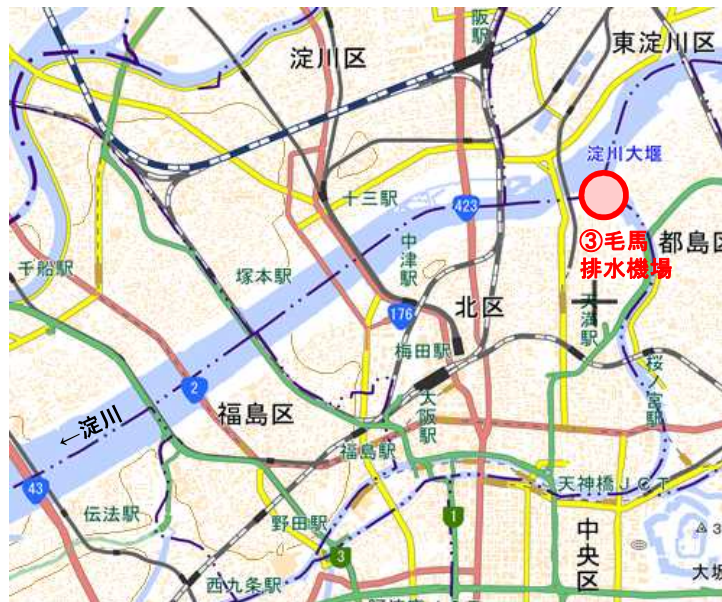
○国管理の排水機場25施設のうち3施設について、ポンプ排水を実施。  
 ○大阪の高潮被害を防ぐため大阪府三大水門（安治川水門、尻無川水門、木津川水門）を閉鎖したことにより、寝屋川の水位が上昇を防ぐため、今回は毛馬排水機場で最大約200m<sup>3</sup>/sの排水を実施。（施設全排水量：330m<sup>3</sup>/s）

<大阪府三大水門川水門と毛馬排水機場の稼働実績>

- ①三大水門高潮警報発令 (8/23 17:00) → ②水門閉操作完了 (8/23 21:08) →
- ③毛馬排水機場運転開始 (8/23 23:57) → ④水門開操作完了 (8/24 4:34) →
- ⑤毛馬排水機場運転停止 (8/24 4:46)

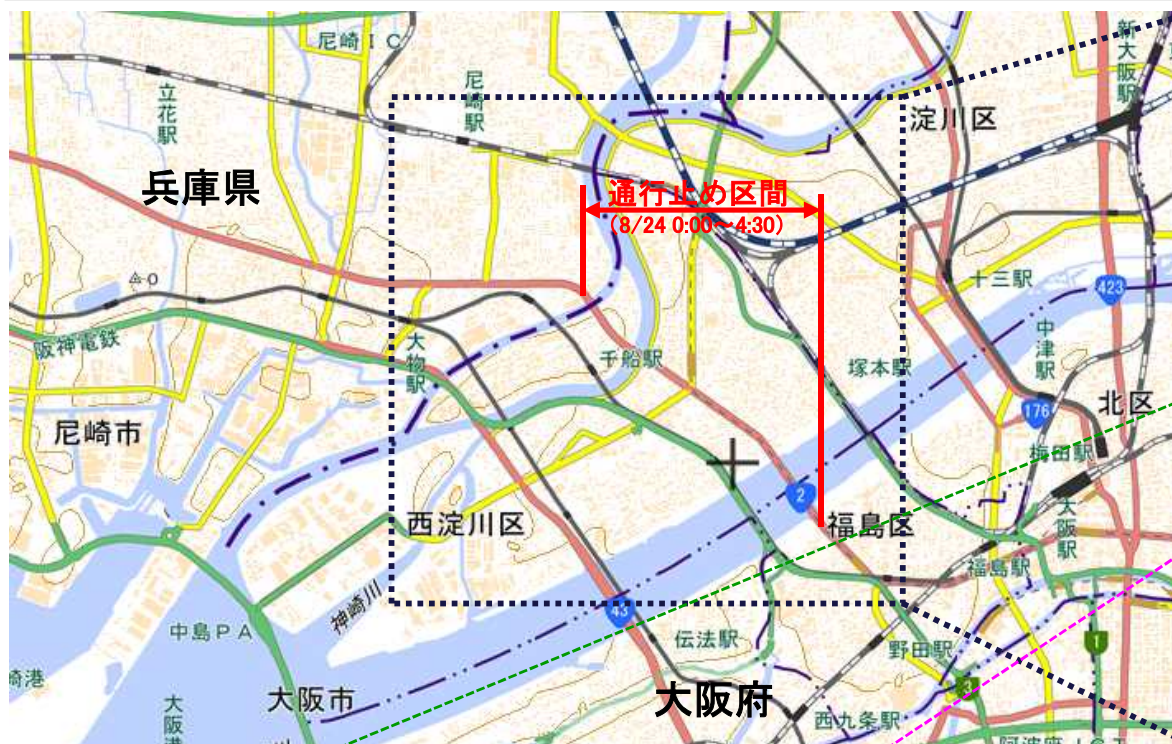
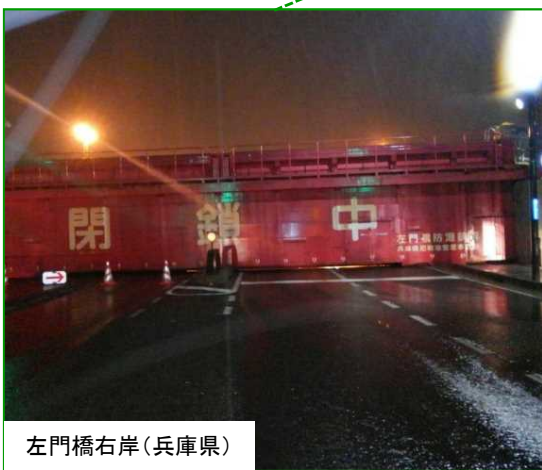
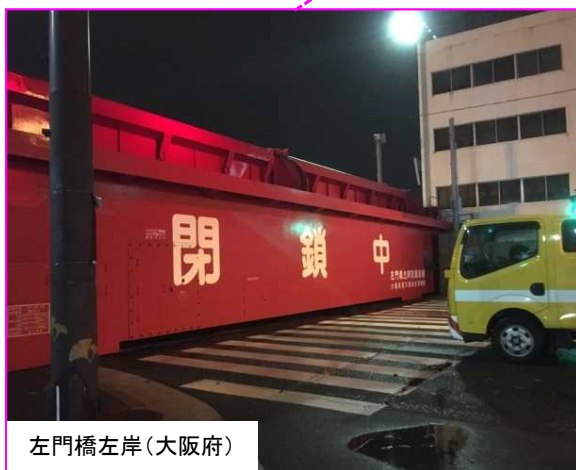
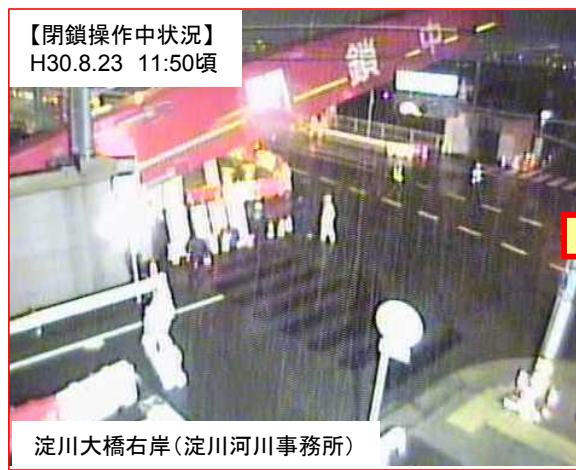
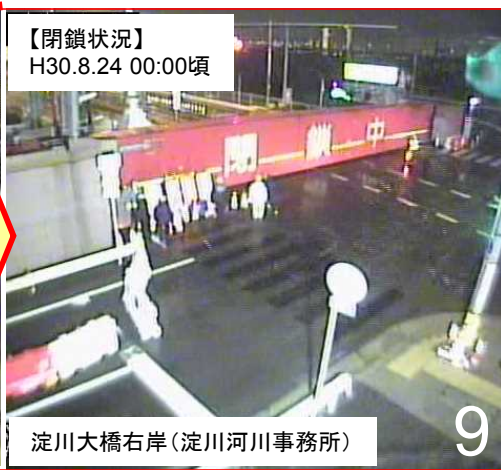
# 淀川陸閘(防潮扉)の操作状況

- 台風20号の接近に伴い、高潮による浸水が予測されたことから、淀川に架かる淀川大橋(国道2号)の防潮扉を国交省、大阪府、兵庫県により左門橋、神崎大橋、淀川大橋の陸閘を閉鎖(8/24 0時00分~4時30分)
- 淀川陸閘操作にあたり、淀川左岸水防事務組合、淀川右岸水防事務組合、請負業者などの協力を得て約30名で対応。

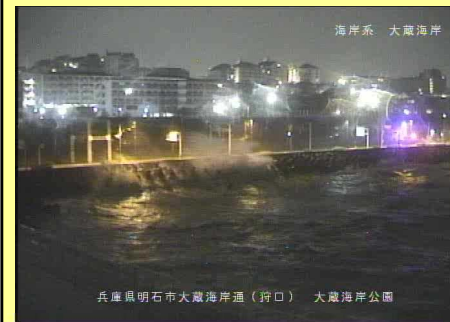
(8/24 00:40) 海岸堤防の越波状況

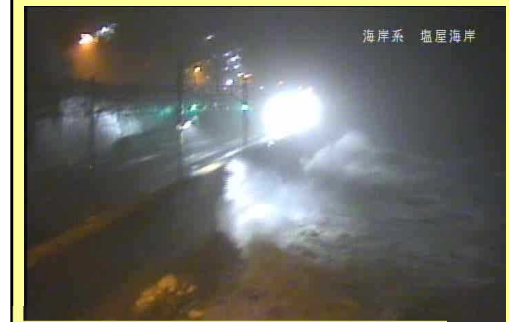
(8/23 23:00) 海岸堤防の越波状況

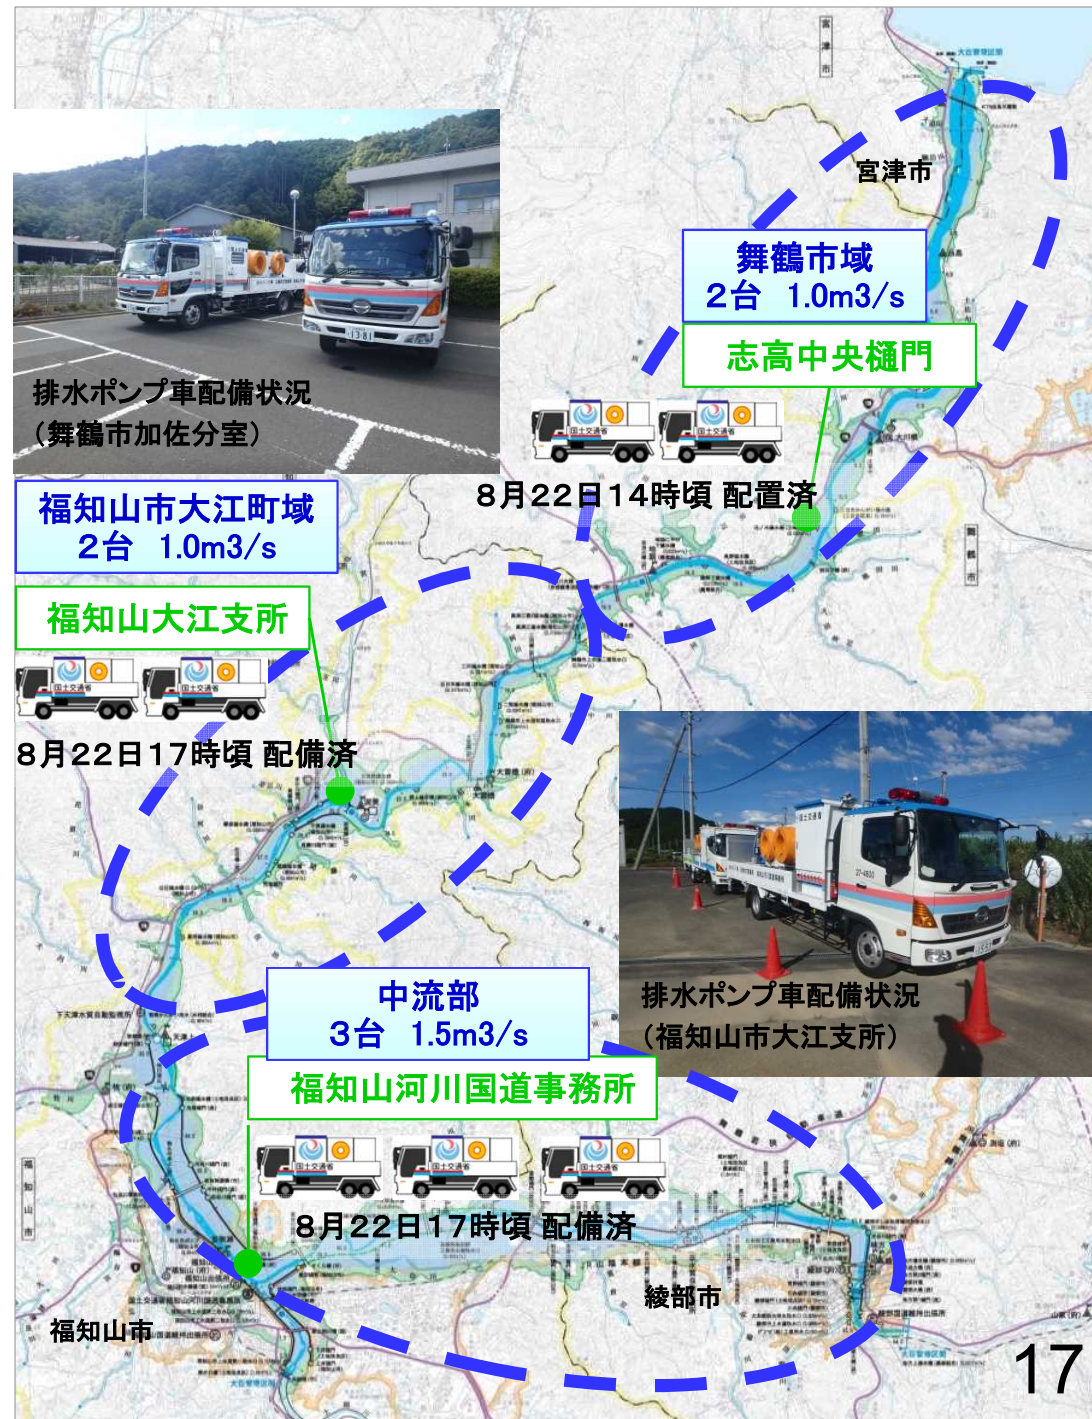
○平成30年7月豪雨の被害を踏まえ、自治体の要請に迅速な対応に向け、「8/22 17時までに舞鶴市1箇所、福知山市2箇所にて、排水ポンプ車7台」を前進配置。

下流部への事前配備

- 舞鶴市域 2台 (1.0m<sup>3</sup>/s)
- 福知山市大江町域 2台 (1.0m<sup>3</sup>/s)

中流部への事前配備

- 福知山河川国道事務所 3台 (1.5m<sup>3</sup>/s)

**全体 7台 (3.5m<sup>3</sup>/s)**

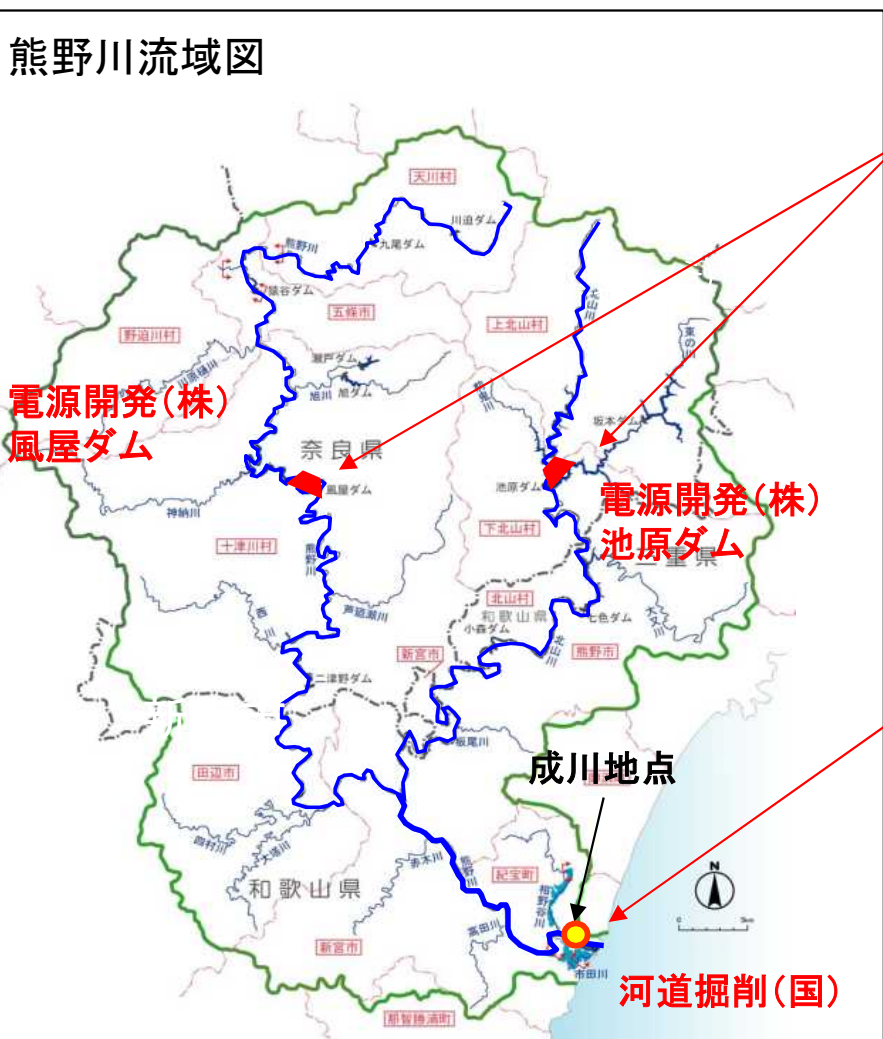
熊野川流域図

電源開発(株)  
風屋ダム

電源開発(株)  
池原ダム

成川地点

河道掘削(国)

※成川地点：三重県南牟婁郡紀宝町成川  
(熊野川河口から約2.4k)

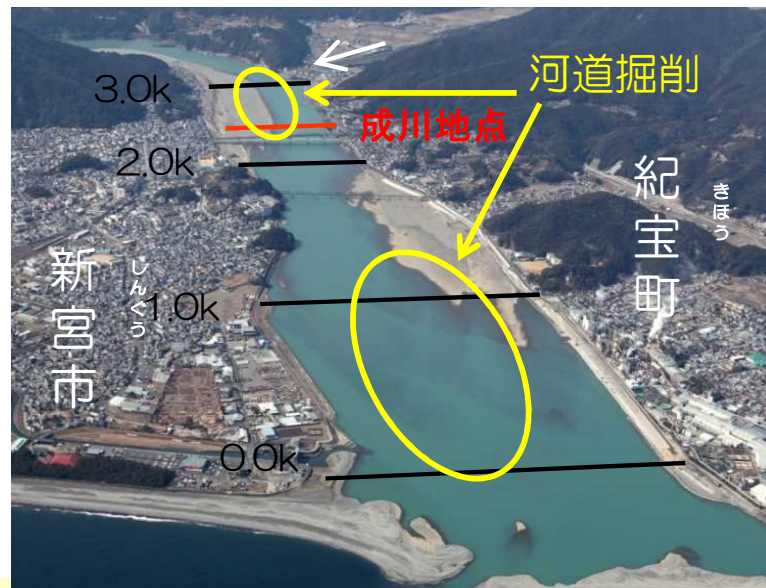
## 河道掘削（国）

平成24年から河川激甚災害対策特別緊急事業（激特事業）により河道掘削を実施。

成川地点（三重県紀宝町・和歌山県新宮市）で約**2.9m**水位低減  
(河道掘削**1.1m**低減、ダム**1.8m**低減)

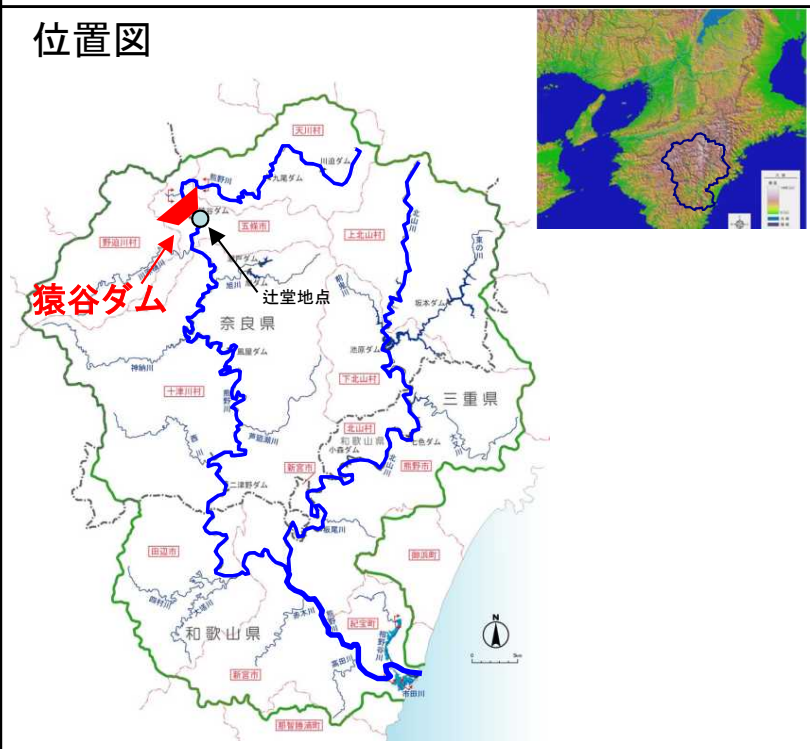
## 位置図

- 台風20号に伴う豪雨により新宮川上流域では、8月23日から25日にかけて、**流域平均の総雨量が319.3mm**、**時間最大雨量が46mm**（川迫雨量観測所）となり、猿谷ダムへの**流入量が約1,450m<sup>3</sup>/s**を記録。
- 利水ダムである猿谷ダムでは、**約430万m<sup>3</sup>の洪水を貯留**し、ダム下流の辻堂地点（五條市大塔町辻堂付近）で**熊野川（十津川）の水位を約0.2m低下**させる効果があったと推定。

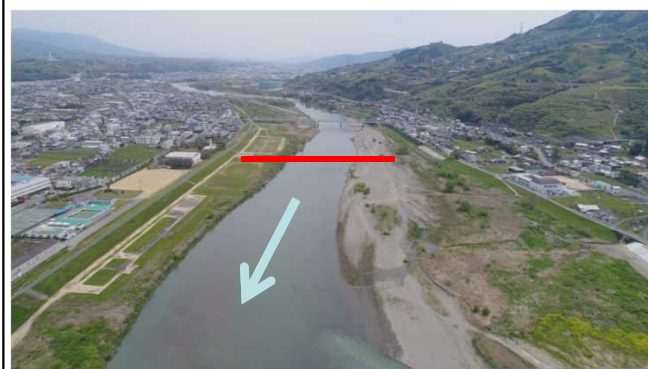
## 三谷地点 航空写真

三谷水位観測所 断面位置

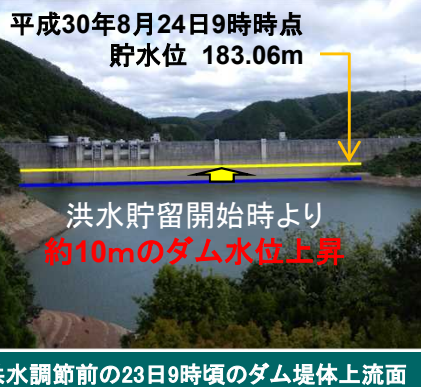
ダム貯留状況写真

- 台風20号の影響により、8月23日3時から24日6時にかけて、**流域平均の総雨量が204mm、時間最大雨量が61.7mm**となり、日吉ダムへの**流入量は約1,330 m<sup>3</sup>/s**を記録。
- 日吉ダムでは、**約1,475万m<sup>3</sup>の洪水を貯留し、ダム下流の桂川の水位を保津橋地点**  
かめおかしほづちようしもなかじま  
**(亀岡市保津町下中島)で約2.2m低下させる効果があったと推定。**
- この防災操作により、保津橋地点の**はん濫危険水位4.00mの到達を回避。**

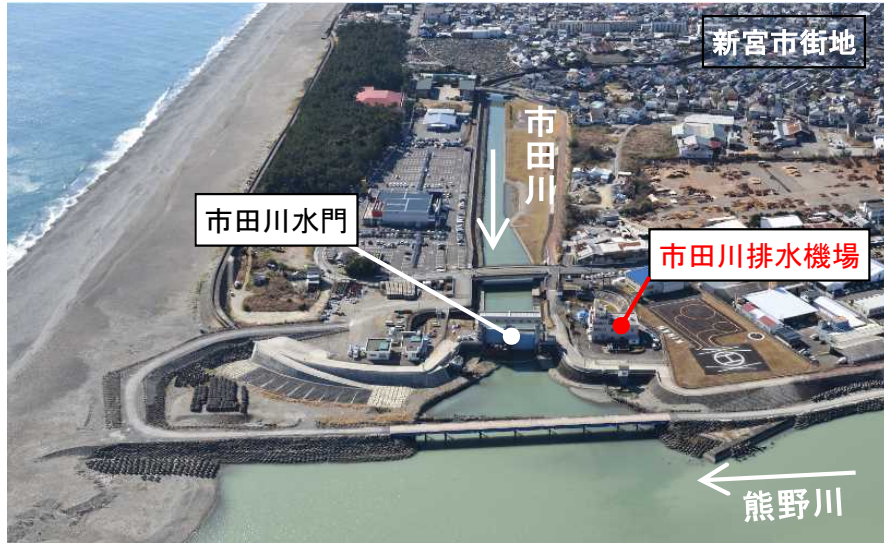
## ■市田川排水機場の位置・全景

○市田川排水機場では、平成30年8月23日20時～24日2時にかけて、沿川での浸水被害発生に備えて、ポンプを操作・運転し、**総排水量16.4万m<sup>3</sup>の内水**を排出

- 市田川の内水被害を軽減するため、市田川排水機場を建設
- 熊野川洪水の市田川への逆流防止と市田川の洪水を熊野川へ排水する役割を担う
- 新宮市内に広がる浸水被害を軽減

S61年完成 5.0m<sup>3</sup>/sポンプ×2台  
 H12年増設 5.1m<sup>3</sup>/sポンプ×1台増設  
 2.0m<sup>3</sup>/sポンプ×1台増設

合計排水能力17.1m<sup>3</sup>/s

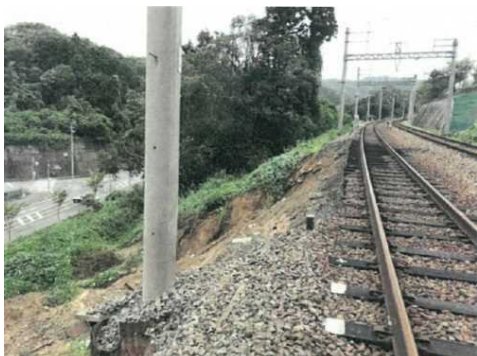
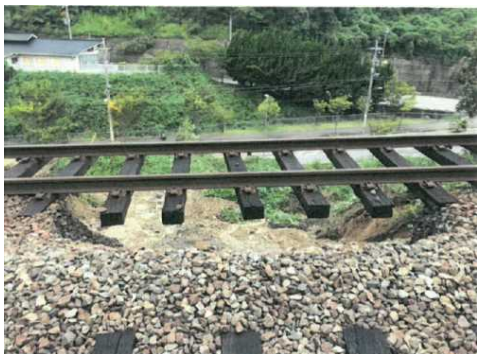
北区山田町  
法面崩壊（神戸電鉄の法面）

- ・神戸市北区山田町：法面崩壊（神戸電鉄により対応済み）  
（※神戸電鉄は、23日夜から運転見合わせていたが、応急対策を実施し、26日の始発より運転再開）
- ・神戸市北区鈴蘭台北町：がけ崩れ（兵庫県において対応検討中）
