平成30年9月台風21号による 高潮・大雨の概要(近畿管内)

国土交通省 近畿地方整備局
河川部

台風21号による高潮・大雨 [平成30年9月3日~4日] の概要

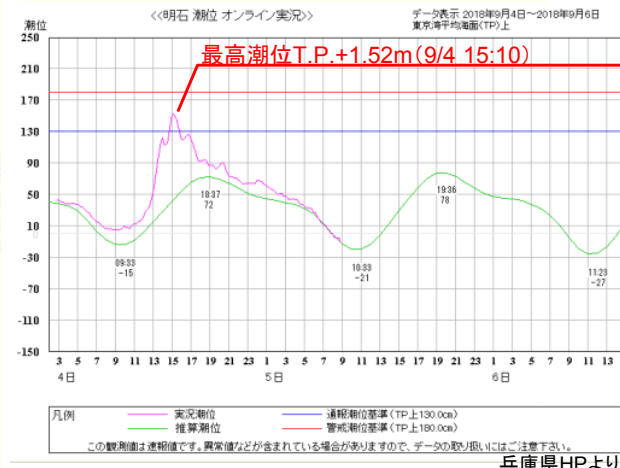
◆潮位の状況(明石観測所)

- 台風21号の接近に伴い、大阪湾及び播磨灘では潮位が上昇し、高潮・高波が発生。
- 東播海岸では、高波による越波は確認されたが、浸水被害は生じていない。
- 明石西外港地区では、潮位の上昇に備え、堤防整備予定区間において9/4水防活動(大型土のう設置等)を実施。
- いずれの地区でも、今回の台風による新たな被害は確認されなかった。

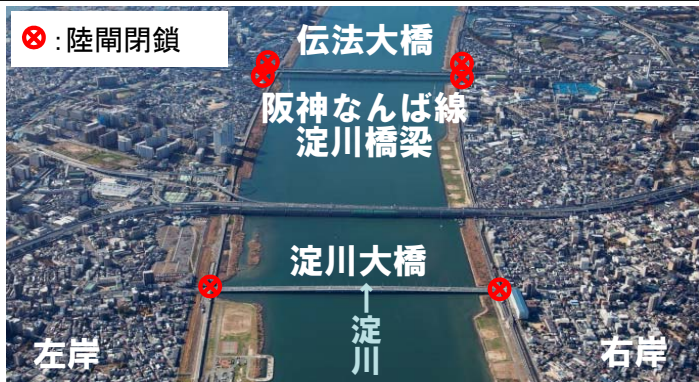
○淀川大橋では、高潮による水位が堤防高を約21cm*超過したものの、防潮鉄扉(陸閘)の閉鎖により浸水を回避。

* 21cm = ピーク時の潮位 5.28m - 防潮鉄扉(陸閘)の敷高 5.07m

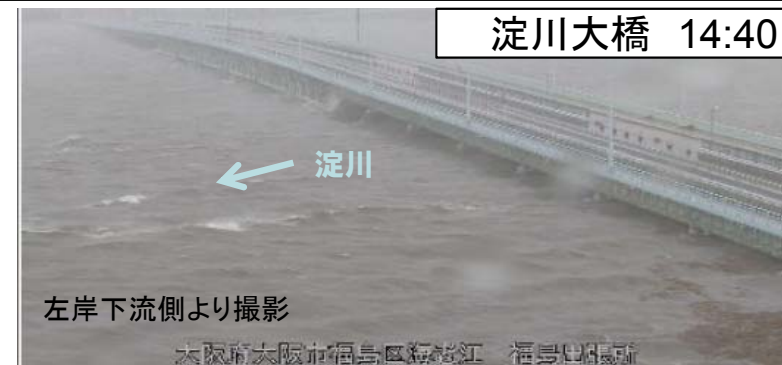
時刻	淀川大橋防潮鉄扉の操作
12:30	通行止め(国道2号)
12:35	鉄扉閉鎖開始
13:00	鉄扉閉鎖完了
18:00	鉄扉開放完了
18:30	通行止め解除(国道2号)

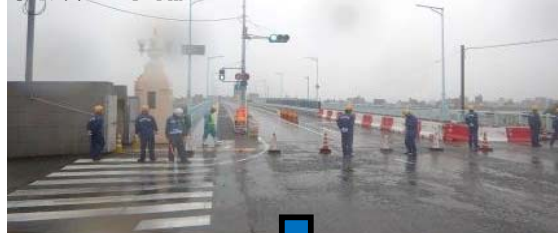
閉鎖の準備

○淀川では、高潮による浸水が予想されたことから、国道2号淀川大橋、国道43号伝法大橋、阪神なんば線淀川橋梁の防潮鉄扉(陸閘)を閉鎖。

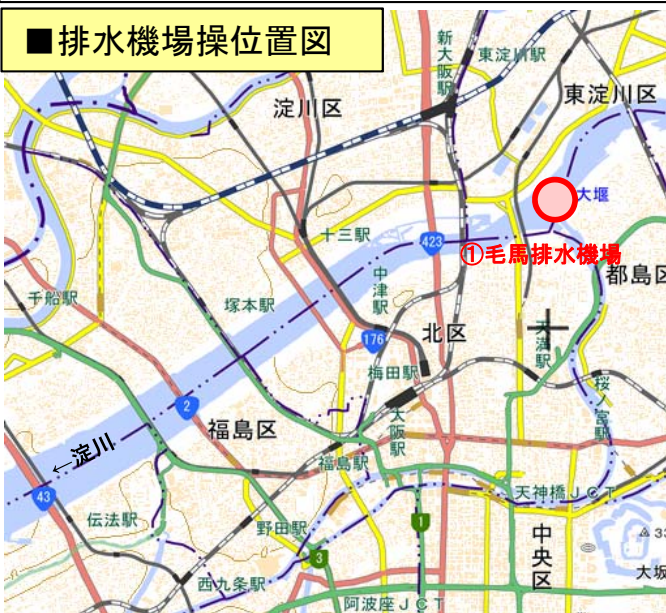
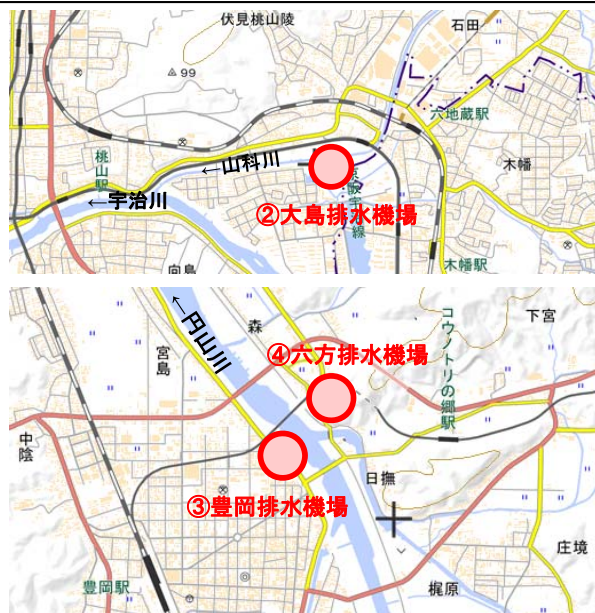
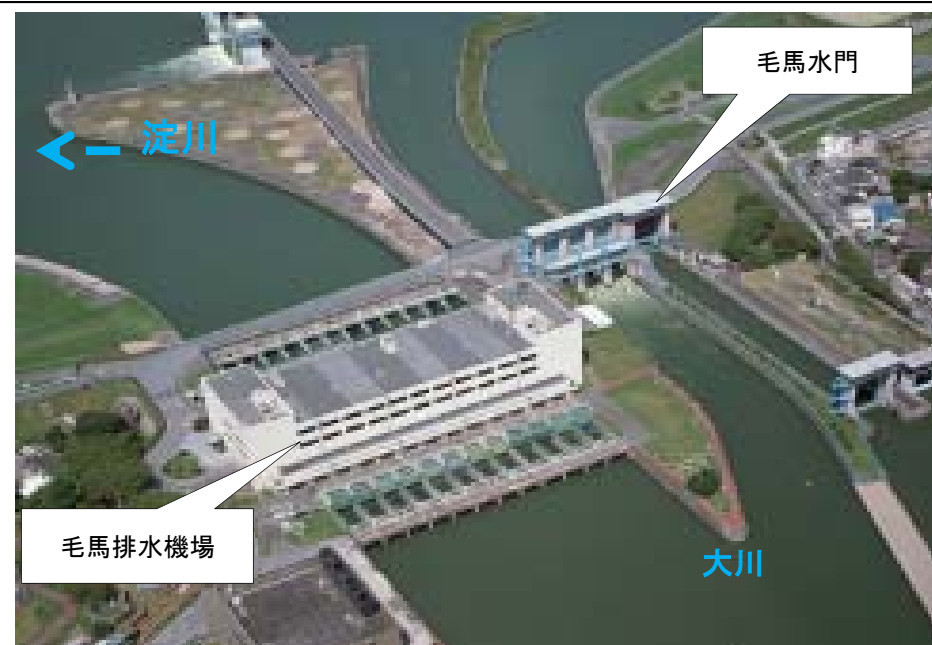
■排水機場操位置図

○国管理の排水機場25施設のうち4施設について、ポンプ排水を実施。
 ○大阪の高潮被害を防ぐため大阪府三大水門（安治川水門、尻無川水門、木津川水門）を閉鎖したことにより、寝屋川の水位が上昇するのを防ぐため、毛馬排水機場で排水を実施。（施設全排水量：330m³/s）

No.	事務所名	水系名	河川名	施設名	操作・運転状況				
					閉操作/ポンプ始動		開操作/ポンプ停止		総排水量 (千m ³)
					年月日	時刻	年月日	時刻	
①	淀川	淀川	淀川	毛馬排水機場	H30.9.4	13:45	H30.9.4	19:55	4,078
②	淀川	淀川	山科川	大島排水機場	H30.9.4	14:30	H30.9.5	0:06	138
③	豊岡	円山川	円山川	豊岡排水機場	H30.9.4	14:35	H30.9.4	23:07	95
④	豊岡	円山川	円山川	六方排水機場	H30.9.4	19:29	H30.9.5	0:43	325

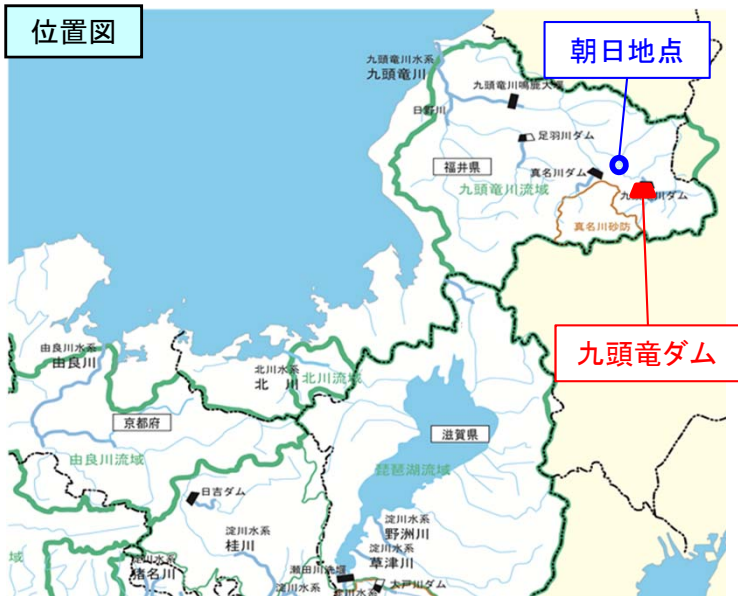
位置図

○平成30年台風21号に伴う豪雨により九頭竜川上流域では、9月4日から9月5日にかけて、**総雨量が110mmを超える降雨**となり、九頭竜ダムへの**流入量が約636m³/s**を記録。

○九頭竜ダムでは、5日11:00時点で**約1900万m³の洪水を貯留**し、ダム下流の**九頭竜川の水位**を朝日地点（大野市朝日付近）の河川水位を**最高で約1.3m低減**させる効果があったと推定。

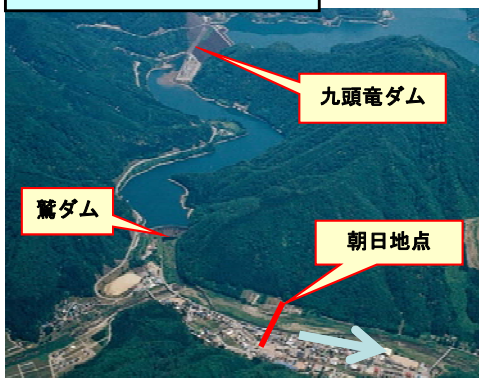
朝日地点 航空写真

朝日地点（九頭竜ダムから下流約5km）

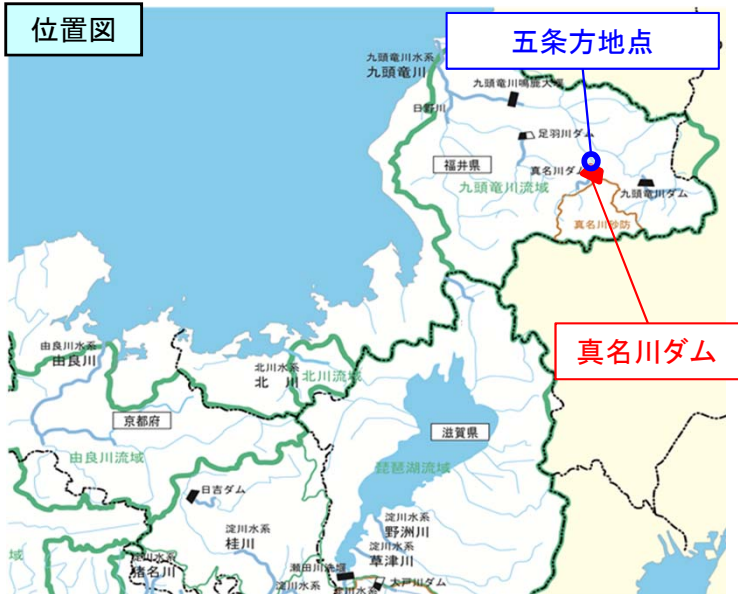
- 平成30年台風21号に伴う豪雨により真名川上流域では、9月4日から9月5日にかけて、**総雨量が170mmを超える降雨**となり、真名川ダムへの**流入量が約525m³/s**を記録。
- 真名川ダムでは、**約573万m³の洪水を貯留**し、ダム下流の**真名川の水位**を五条方地点(大野市五条方付近)の河川水位を**最高で約1.1m低減**させる効果があったと推定。

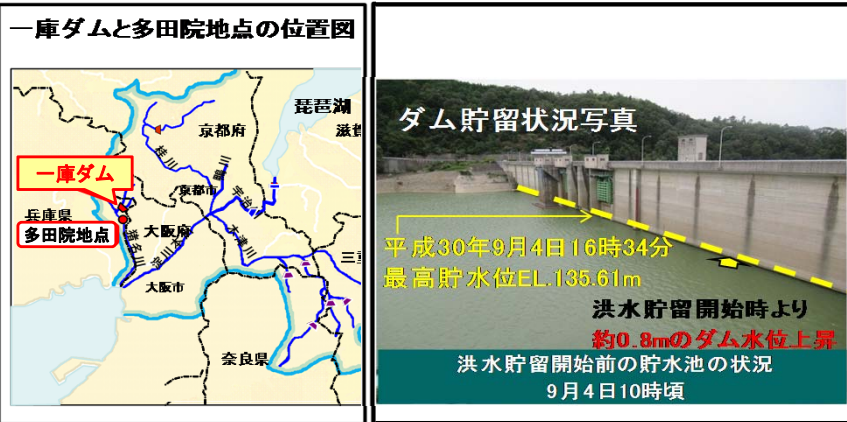
- 台風21号の影響により、9月4日11時から19時にかけて流域平均の総雨量が93.3mm、時間最大雨量が45mmとなり、一庫ダムへの流入量は約239m³/sを記録。
- 一庫ダムでは、約59万m³の洪水を貯留し、ダム下流の猪名川の水位を多田院地点(川西市多田院地先)^{かわにしし ただいん}で約0.7m低下させる効果があったと推定。
- この防災操作により、多田院地点の水位を避難判断水位未満に抑えた。

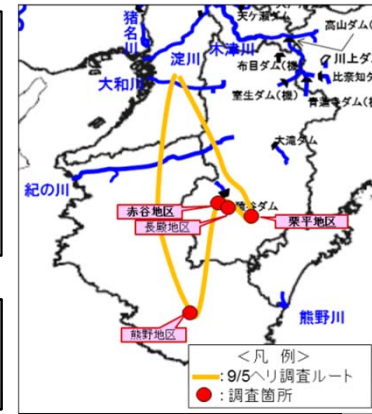
栗平地区(奈良県十津川村)における被災状況

〇仮排水路が流失し、4日23時15分頃に河道閉塞部の一部侵食が発生し、上流の湛水池の水が流下し、下流河川の水位が一時的に上昇。
 〇5日午前のヘリコプター等による現地調査の結果、崩壊地のさらなる拡大崩壊の発生や、下流集落の浸水被害等は発生していない。

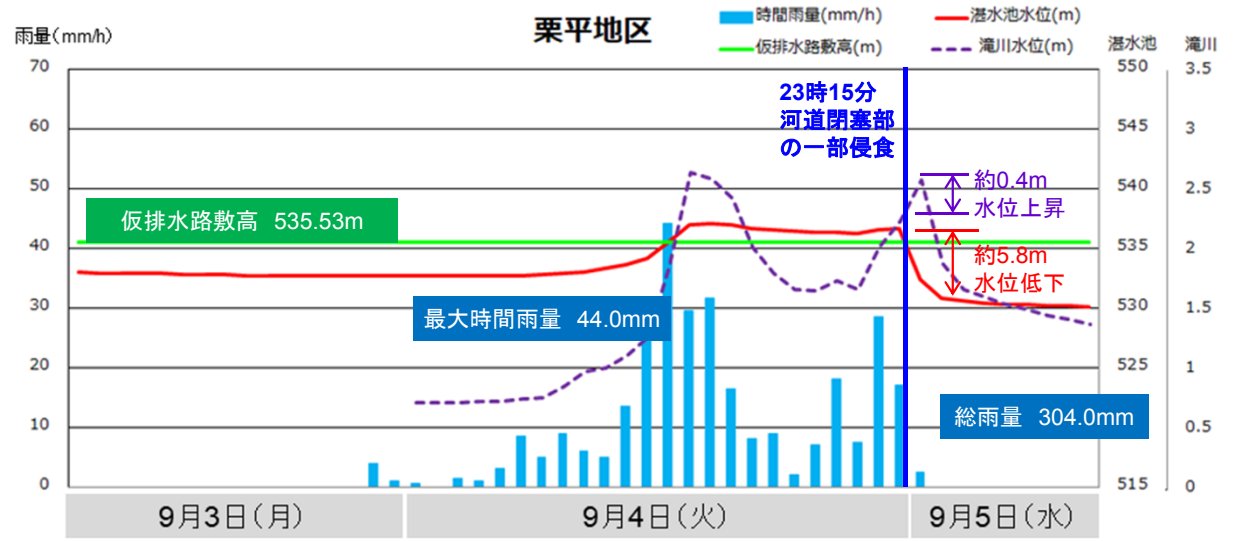
〇連続降雨量 304.0mm (9/3 8:00 ~ 9/5 8:00)
 〇最大時間雨量 44.0mm (9/4 12:00)
