○台風21号において、大阪湾ではこれまでの最高潮位TP+293cm(第2室戸台風1961(S36).9.16)を超過し、潮位TP+329cm(9/4 14:18)を記録。

### 【大阪湾高潮対策】

# 第2室戸台風と平成30年台風21号

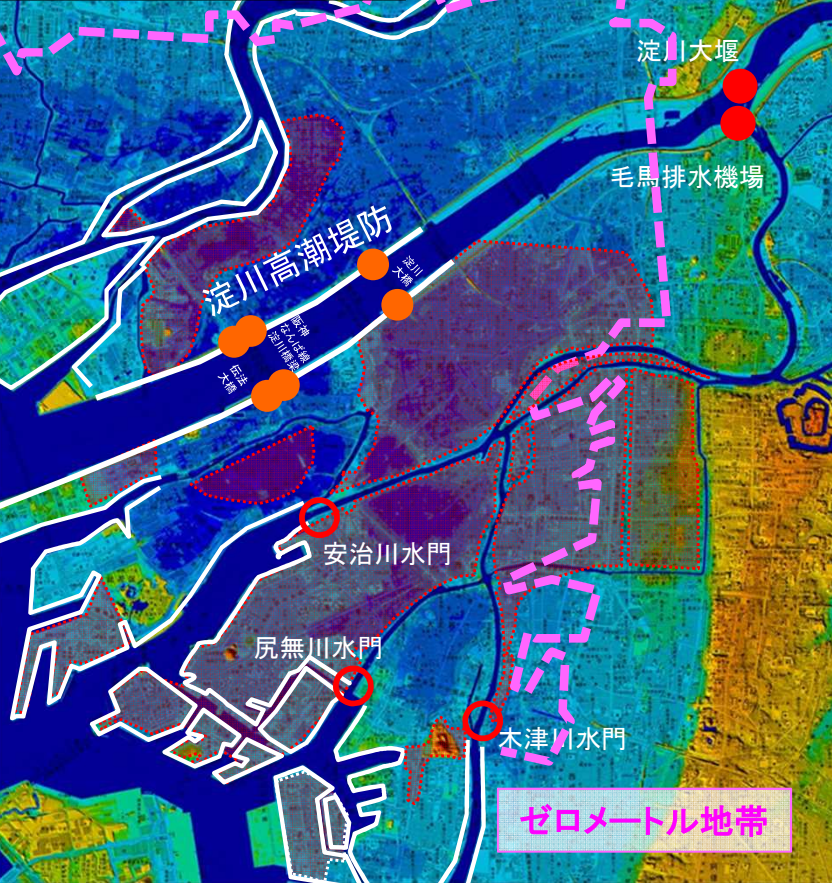
- 三大水門
- 高潮堤(約72km)
- 淀川防潮堤鉄扉(陸閘)
- 第2室戸台風浸水被害

- ・第2室戸台風(昭和36年9月)の高潮による大阪市内での大規模な浸水被害を契機に高潮対策を実施。  
 三大水門(S45完成)、毛馬排水機場(S58改築)、淀川大堰(S58完成)、大阪湾岸及び淀川の高潮堤(S44完成)、淀川陸閘(S46完成)等

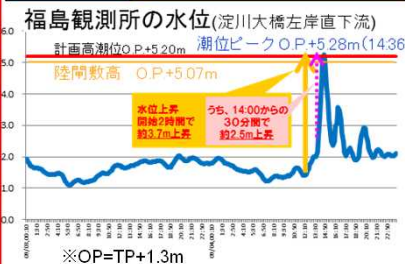
### 淀川防潮堤鉄扉(陸閘)の操作

| 閉鎖中 | 12:30 通行止め(国道2号) |
| | 12:35 鉄扉閉鎖開始 |
| | 13:00 鉄扉閉鎖完了 |
| | 18:00 鉄扉開放完了 |
| | 18:30 通行止め解除(国道2号) |

- ・淀川防潮堤鉄扉(陸閘)6箇所<sup>※</sup>(R2淀川大橋、R43伝法大橋、阪神なんば線淀川橋梁)の閉鎖(9/4 13:30)、大阪府三大水門の閉門(9/4 13:43)等を実施。  
 (※淀川防潮鉄扉(陸閘)6箇所の閉鎖は、1979年(昭和54年)9月以来の39年ぶり。)

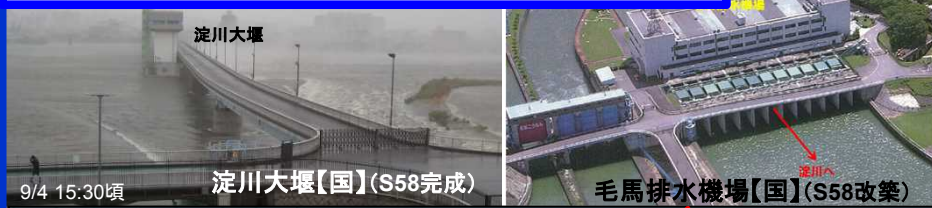
### 淀川大堰、毛馬排水機場、大阪府三大水門の操作

- <大阪府三大水門水門と毛馬排水機場の稼働実績>
- ①三大水門高潮警報発令(9/4 6:30) → ②三大水門 閉 操作完了(9/4 13:43) →
  - ③毛馬排水機場 運転 開始(9/4 13:45) → ④木津川水門 開 操作完了(9/4 18:36) →
  - ⑤安治川水門 開 操作完了(9/4 18:49) → ⑥毛馬排水機場 運転 停止(9/4 19:55) →
  - ⑦尻無川水門 開 操作完了(9/4 21:07)

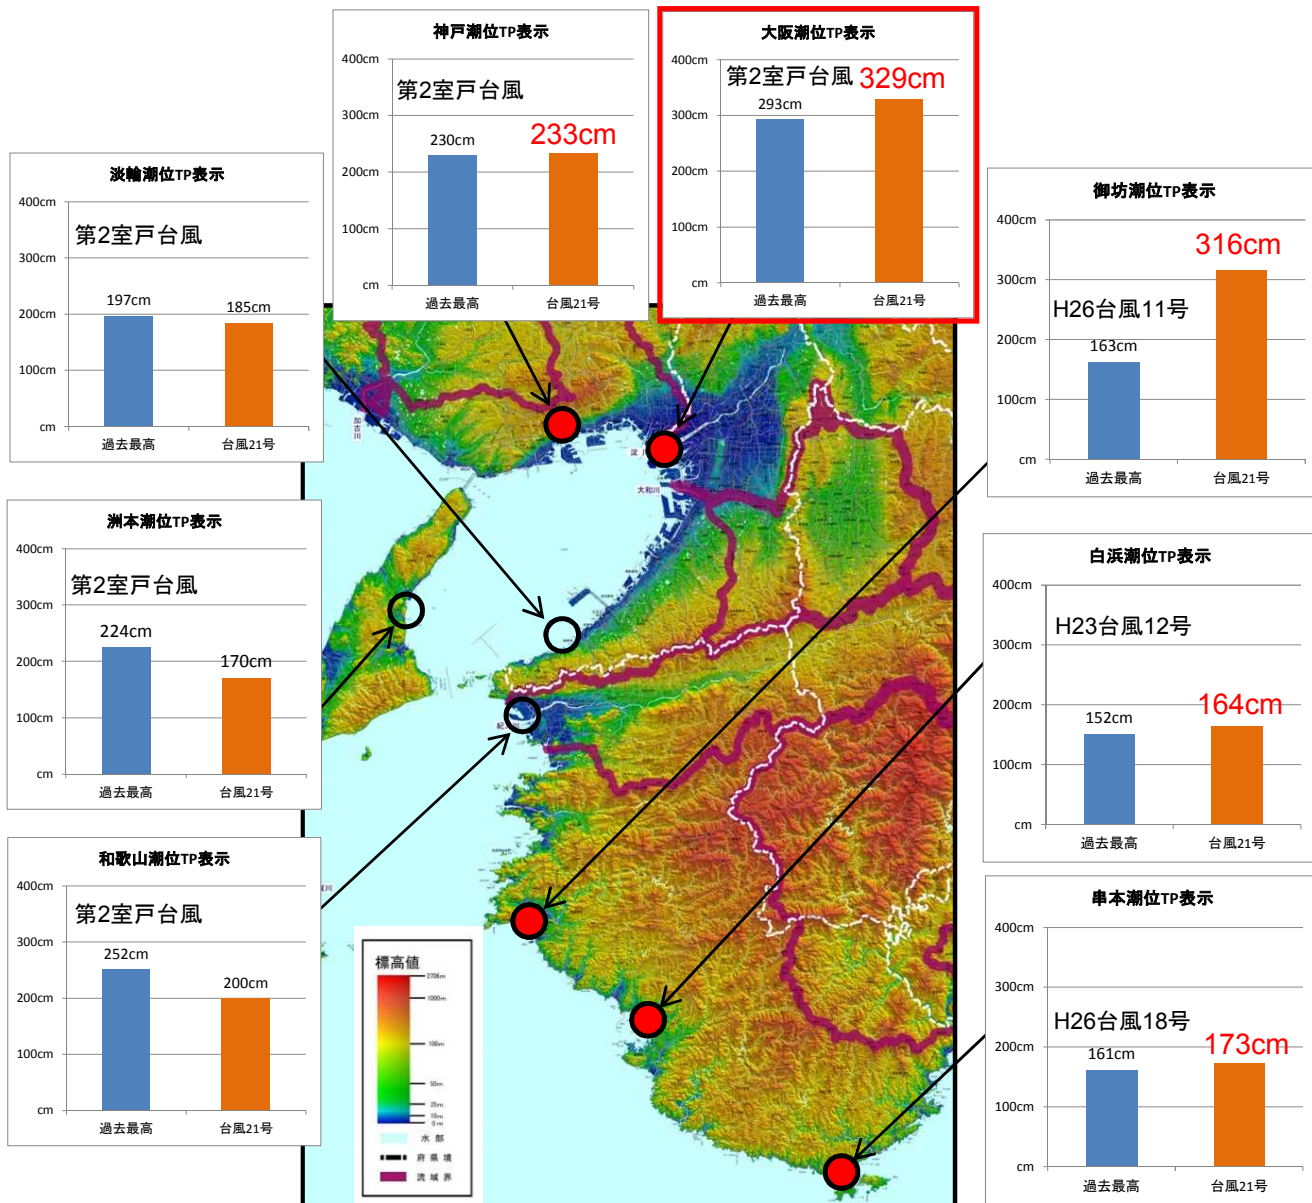
## ・平成30年台風21号の潮位と過去最高潮位との比較

○大阪湾では、これまで主に第2室戸台風により最高潮位を記録。(第2室戸台風:大阪府下で被災者約26万人におよぶ被害)  
 ○台風21号では管内の太平洋側の8潮位観測所のうち、5地点で記録を更新。
