# 平成25年9月 台風18号洪水の概要

国土交通省 近畿地方整備局 河川部

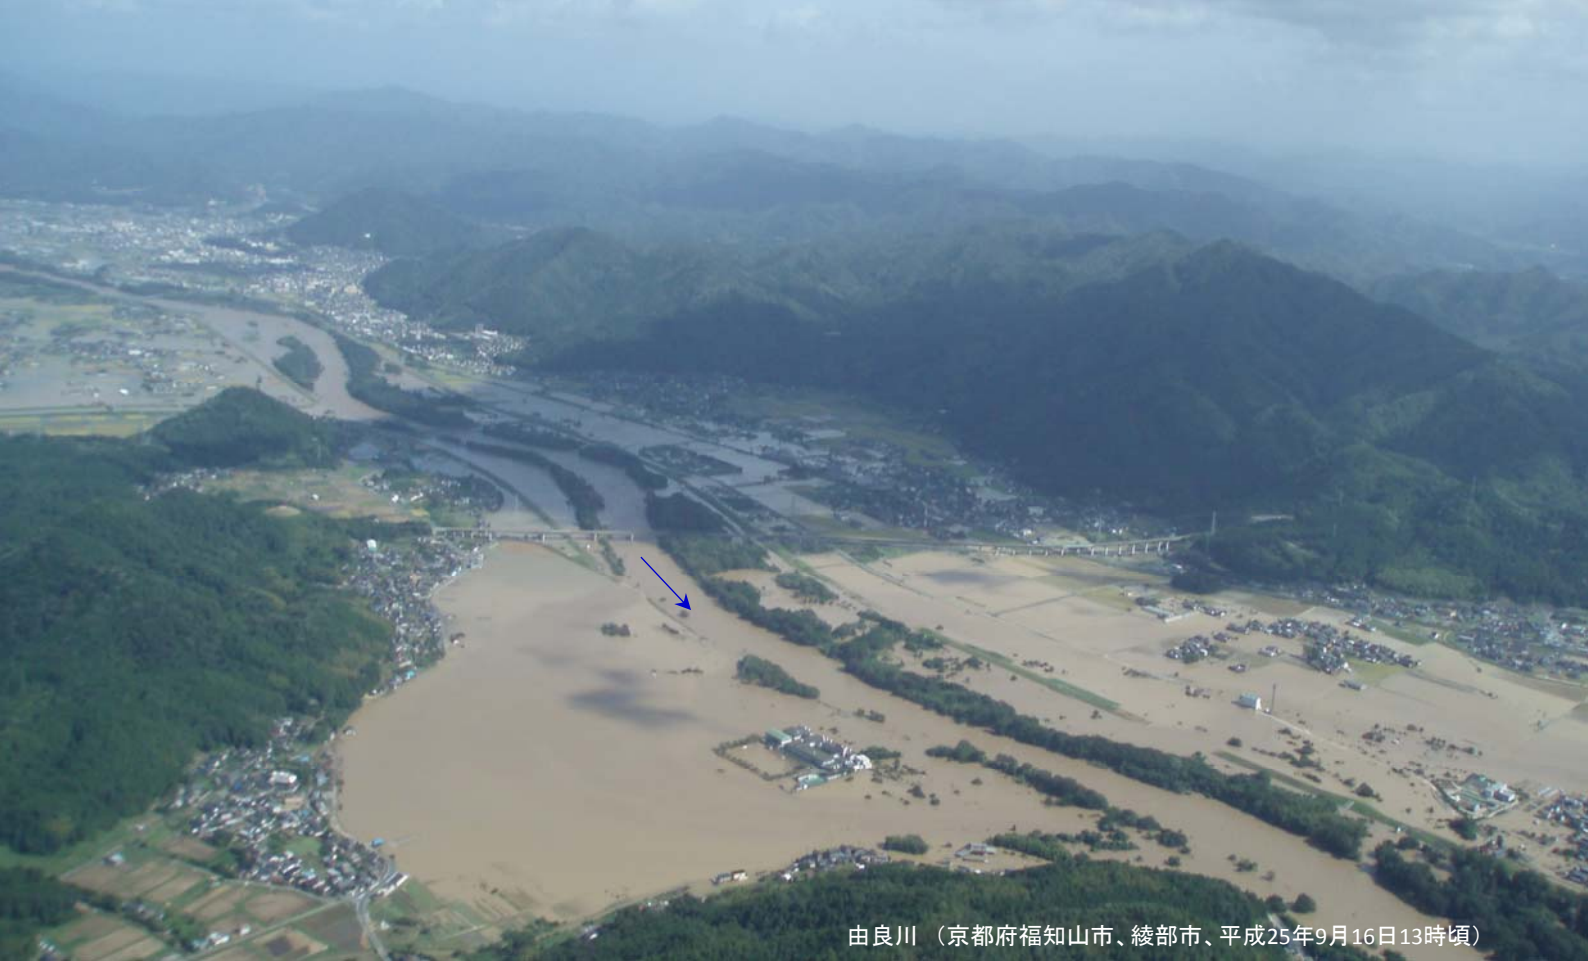
由良川（京都府福知山市、綾部市、平成25年9月16日13時頃）

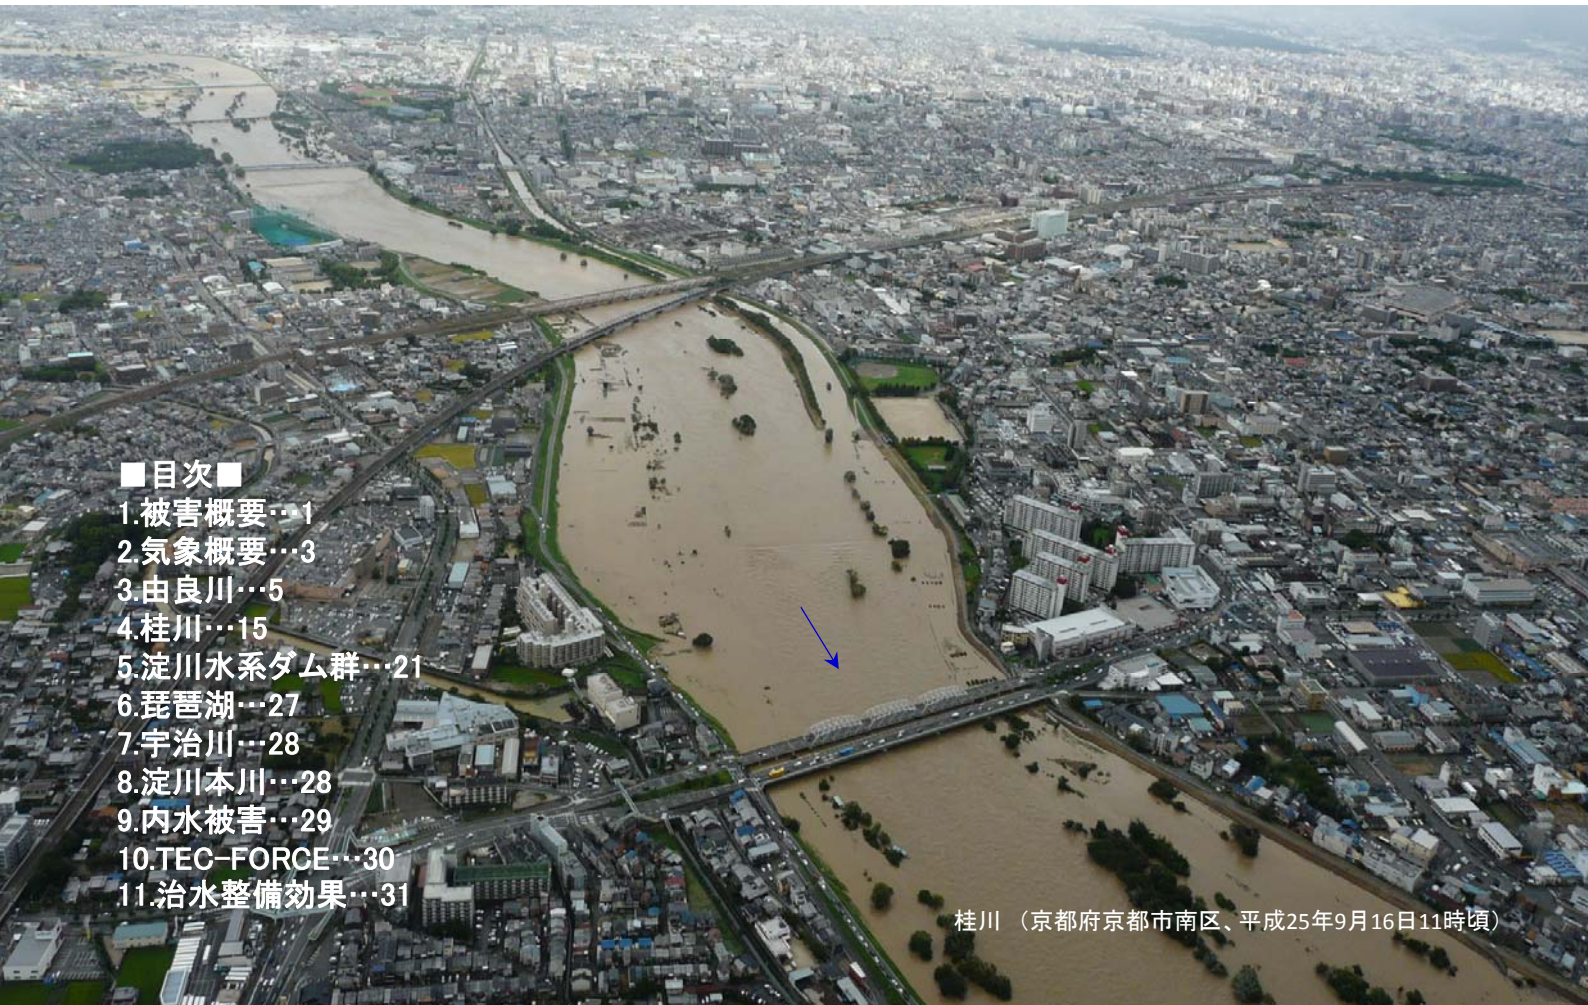
桂川（京都府京都市南区、平成25年9月16日11時頃）

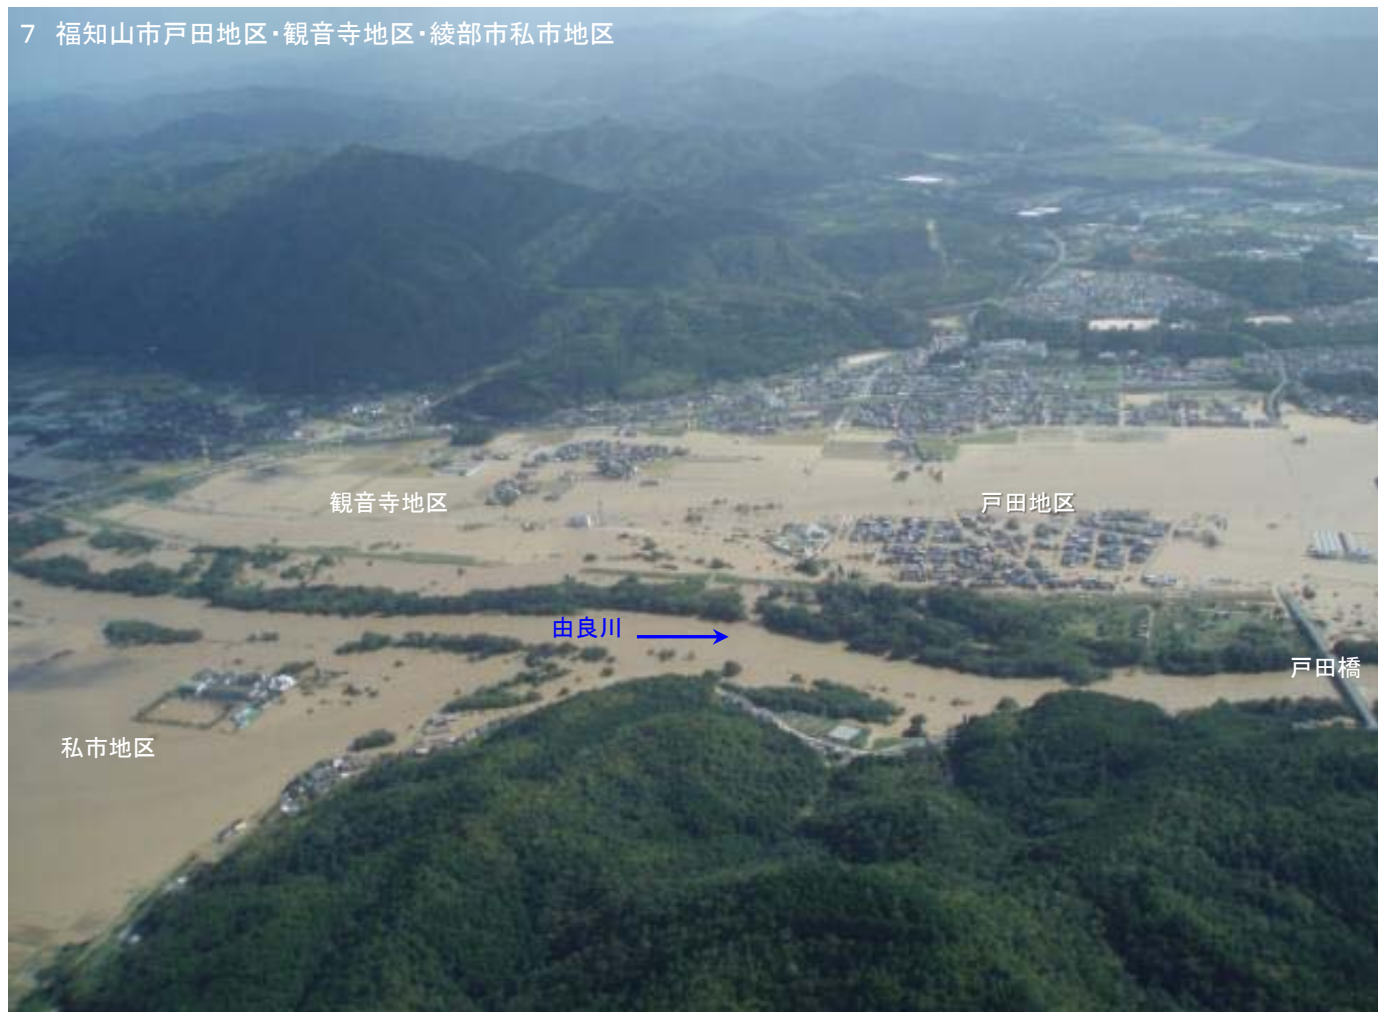
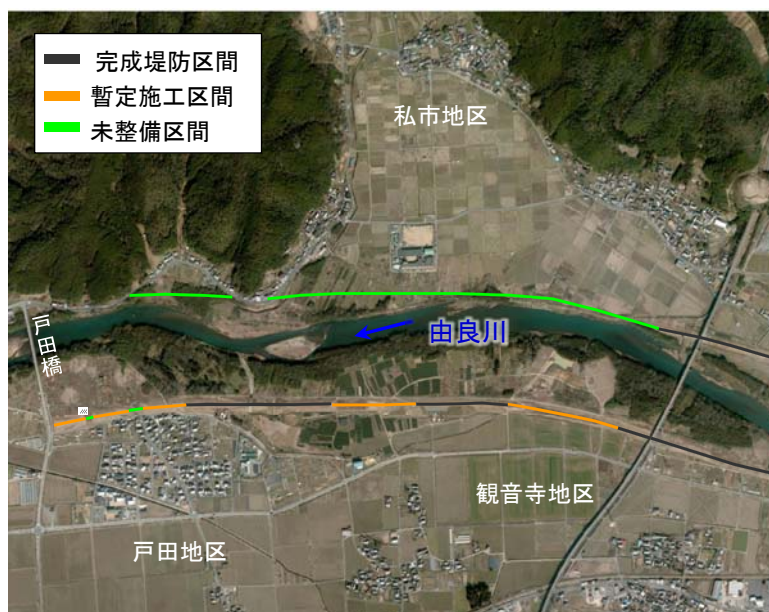
7 福知山市戸田地区・観音寺地区・綾部市私市地区

由良川中流部の綾部市街地から下流の福知山市域に向けて、順次、左右兩岸の進捗調整を図りながら堤防整備を進めてきたところであったが、その施工途上の暫定施工区間や未整備区間から兩岸に広範囲にはん濫し、浸水被害が発生した。

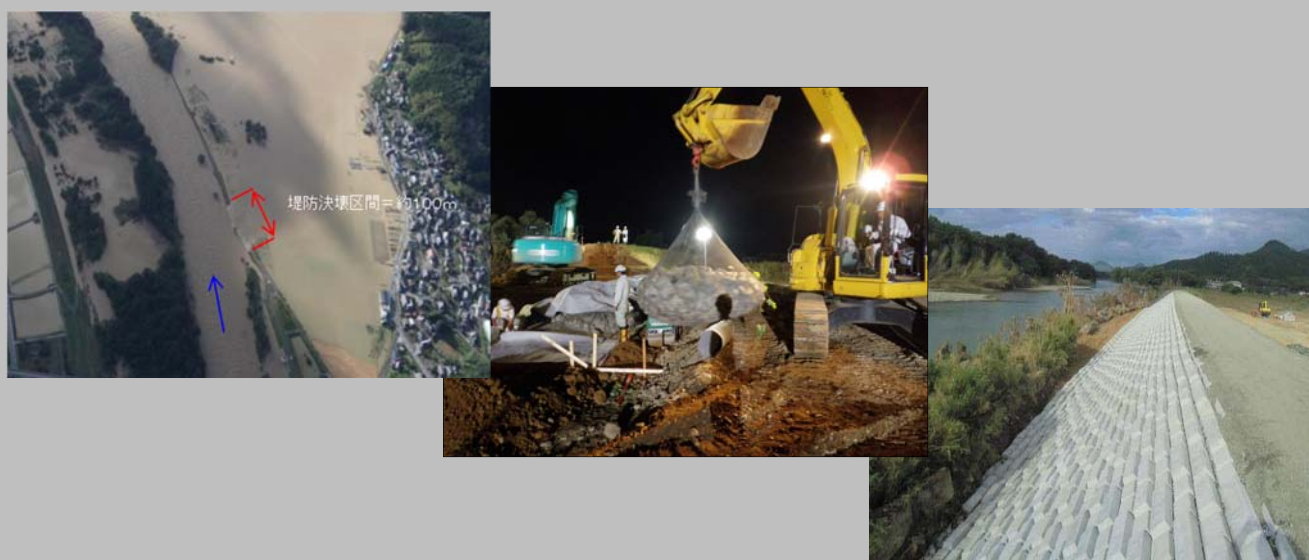
右岸側の私市地区では、小堤が約100mにわたって決壊した。近畿地方整備局は24時間体制で工事を進め、9月26日10時に約100mの緊急復旧工事を完了した。

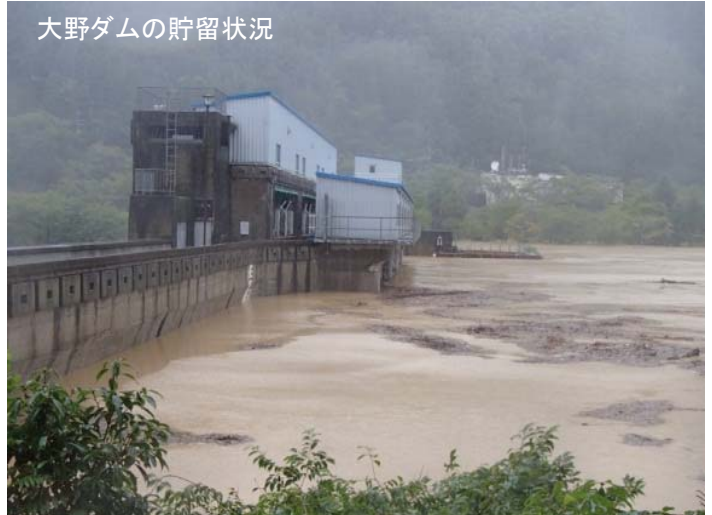
由良川上流の大野ダムの流域では、1時間雨量で流域最大34mm、降り始めからの総雨量は348mmを観測した。大野ダムへの最大流入量は毎秒約1,720立方メートルに達し、昭和37年のダム管理開始以来の最高貯水位となるE.L.175.37mを記録した。

大野ダムでは流域全体の安全を確保する観点から操作を行うことで、約2,200万立方メートル（京セラドーム大阪約18杯分）の水をダムに貯留し、下流の河川へ流す水量を最大で毎秒約860立方メートル（約5割）低減した。

この結果、大野ダムの洪水調節（防災操作）により、綾部地点において水位を約60cm低下させる効果を発揮し、下流の床上浸水被害を約3割程度軽減したと推定される。

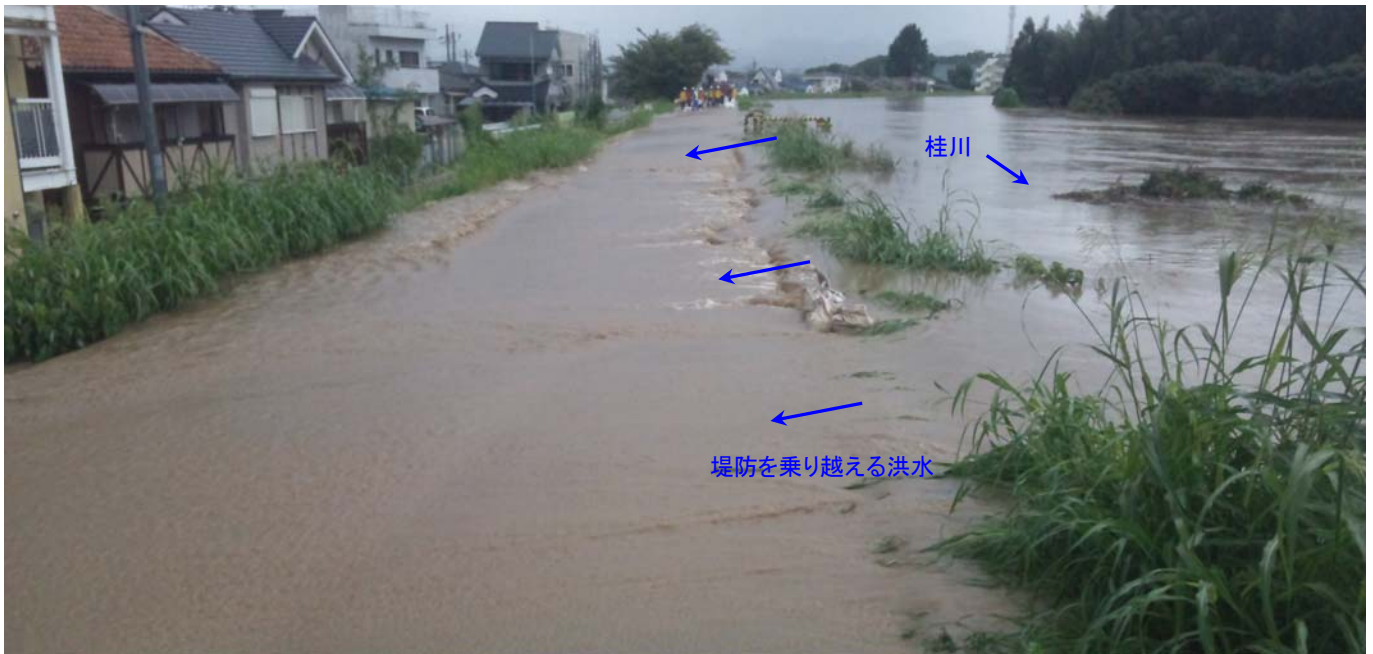
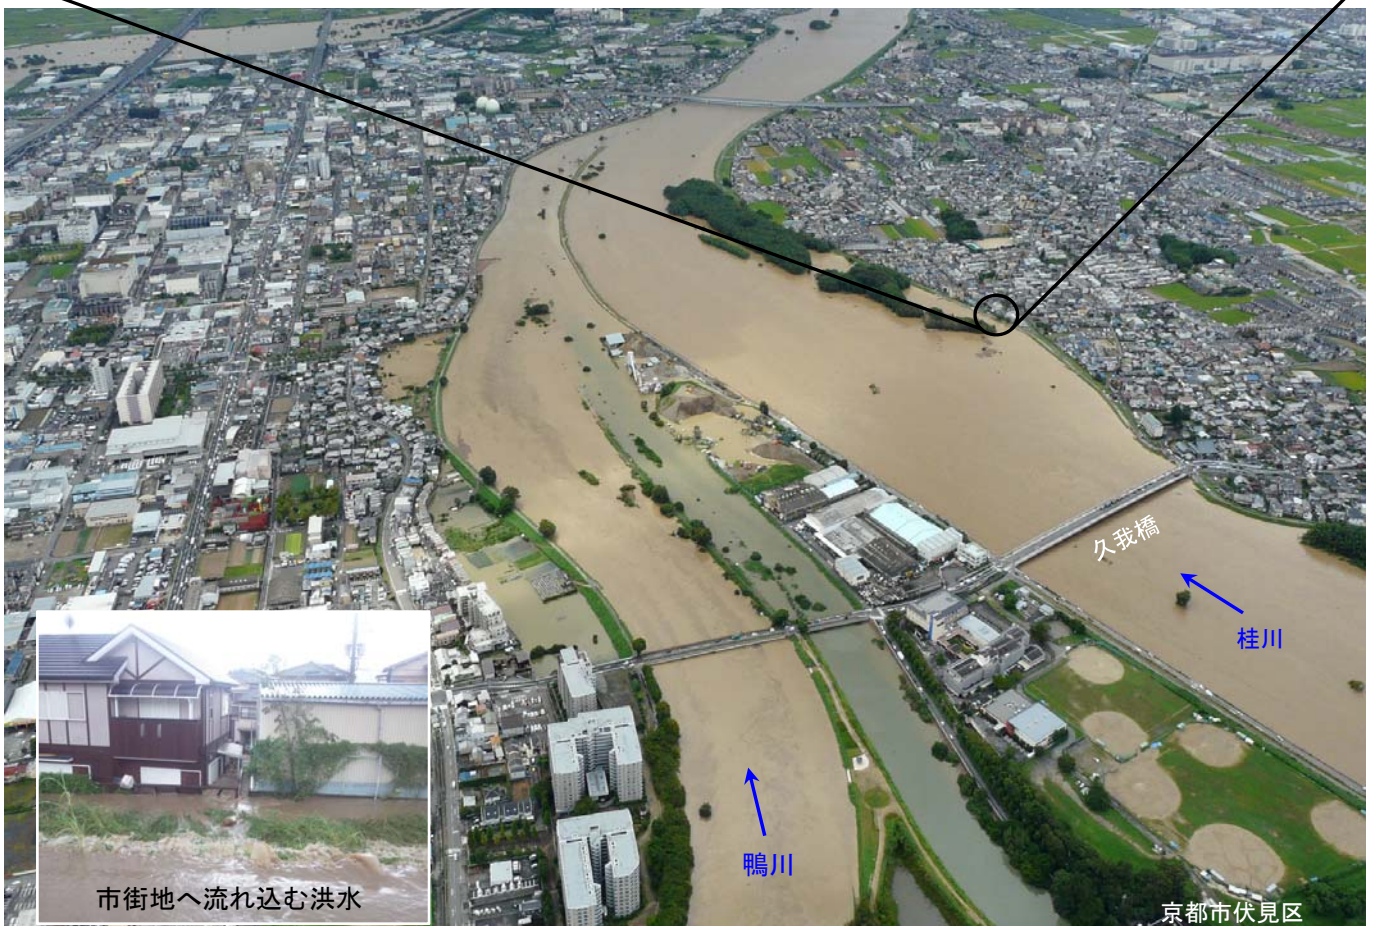
桂川の久我橋下流右岸では、9月16日7時過ぎに堤防からの越水が始まり、9時30分頃には約400mの区間で越水し、洪水が堤内の市街地に流れ込んだ。

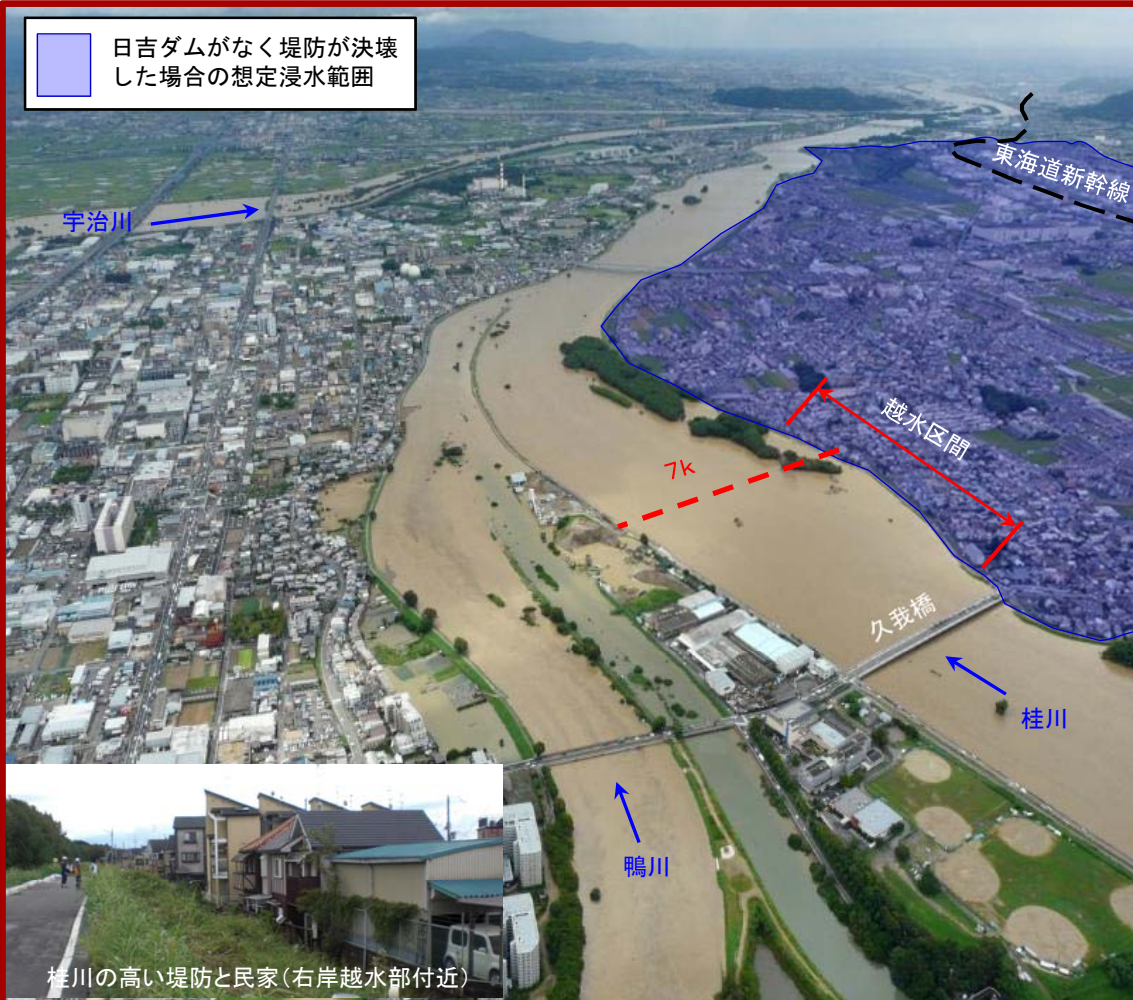
日吉ダムがなく堤防が決壊した場合の想定浸水範囲

もし、日吉ダムがなく、今回の洪水で最大400mにわたって越流した桂川右岸の堤防が100m決壊したと仮定すると、約13,000世帯が浸水していたと考えられる。

- 決壊した場合の想定浸水面積 ..... 約980 (ha)
- 決壊した場合の想定浸水世帯数 ..... 約13,000世帯
- 決壊した場合の想定被害額 ..... 約1兆2,000億円

※計算条件: 堤防が決壊した場合の浸水状況を氾濫シミュレーションにより計算。越流した400mの区間のうち7k地点で約100mにわたり計画高水位にて決壊したものとして計算。  
 ※想定被害額は治水経済調査マニュアル(案)により算定。  
 算定に使用したデータ: 国勢調査H17、事業所統計H18

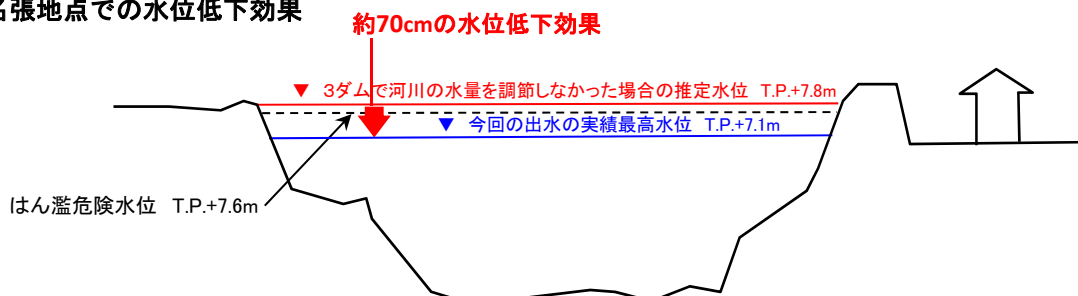
## 名張地点での水位低下効果

名張川の比奈知ダム、青蓮寺ダム、室生ダムの3ダムでは、名張川で浸水被害の恐れがあったことから、ダムの貯留を通常の洪水調節操作よりも増やす操作を行って、ダム下流の名張地点の水位を約70cm低下させ、はん濫が生じる危険な水位を下回ることができたと推定される。

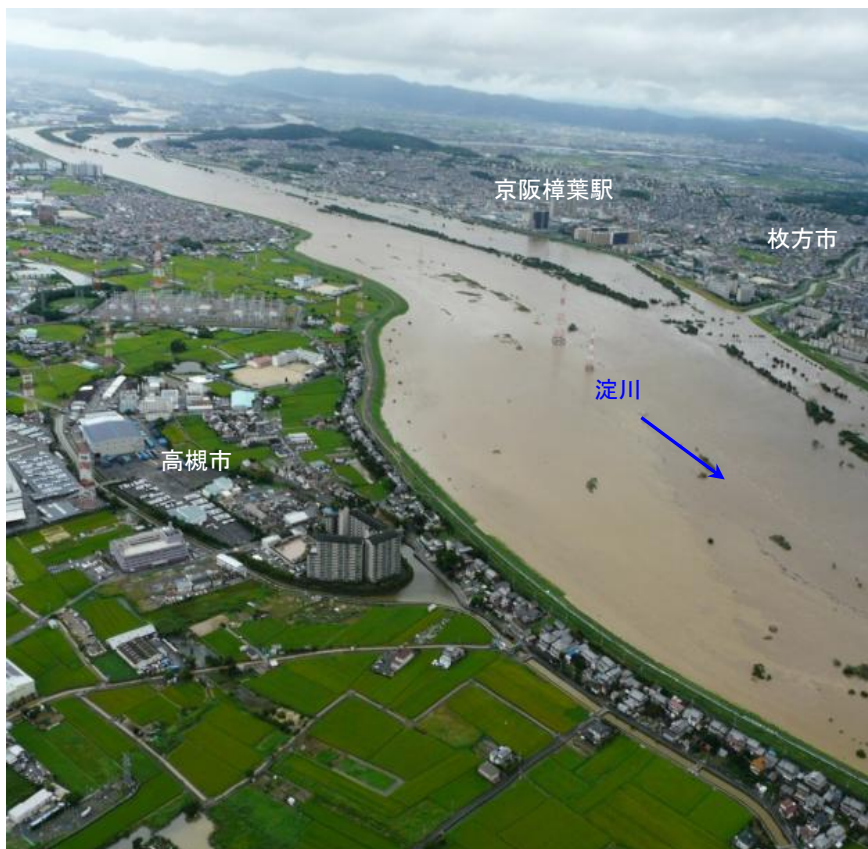
台風18号洪水により、高水敷が冠水した淀川

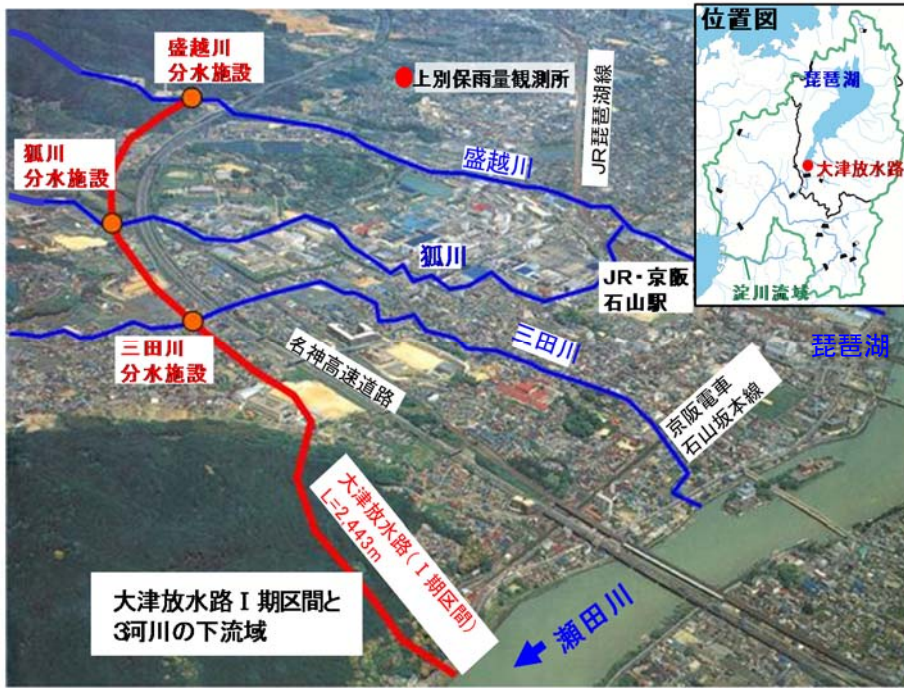
狐川分水施設導水箇所状況 (9月16日5:50頃)

大津放水路は、大津市南部を流れる小河川の洪水を中流部でカットし、放水路を通して瀬田川へ流下させる地下トンネル放水路。全体計画約4.7kmのうち、I 期区間約2.4kmが完成。

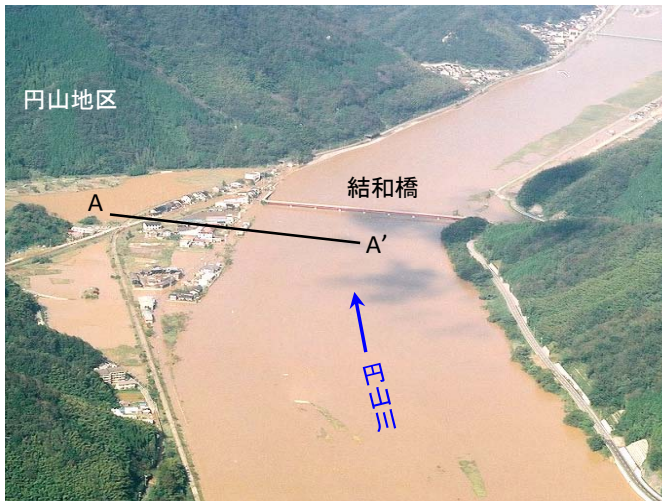
平成16年台風23号洪水の状況

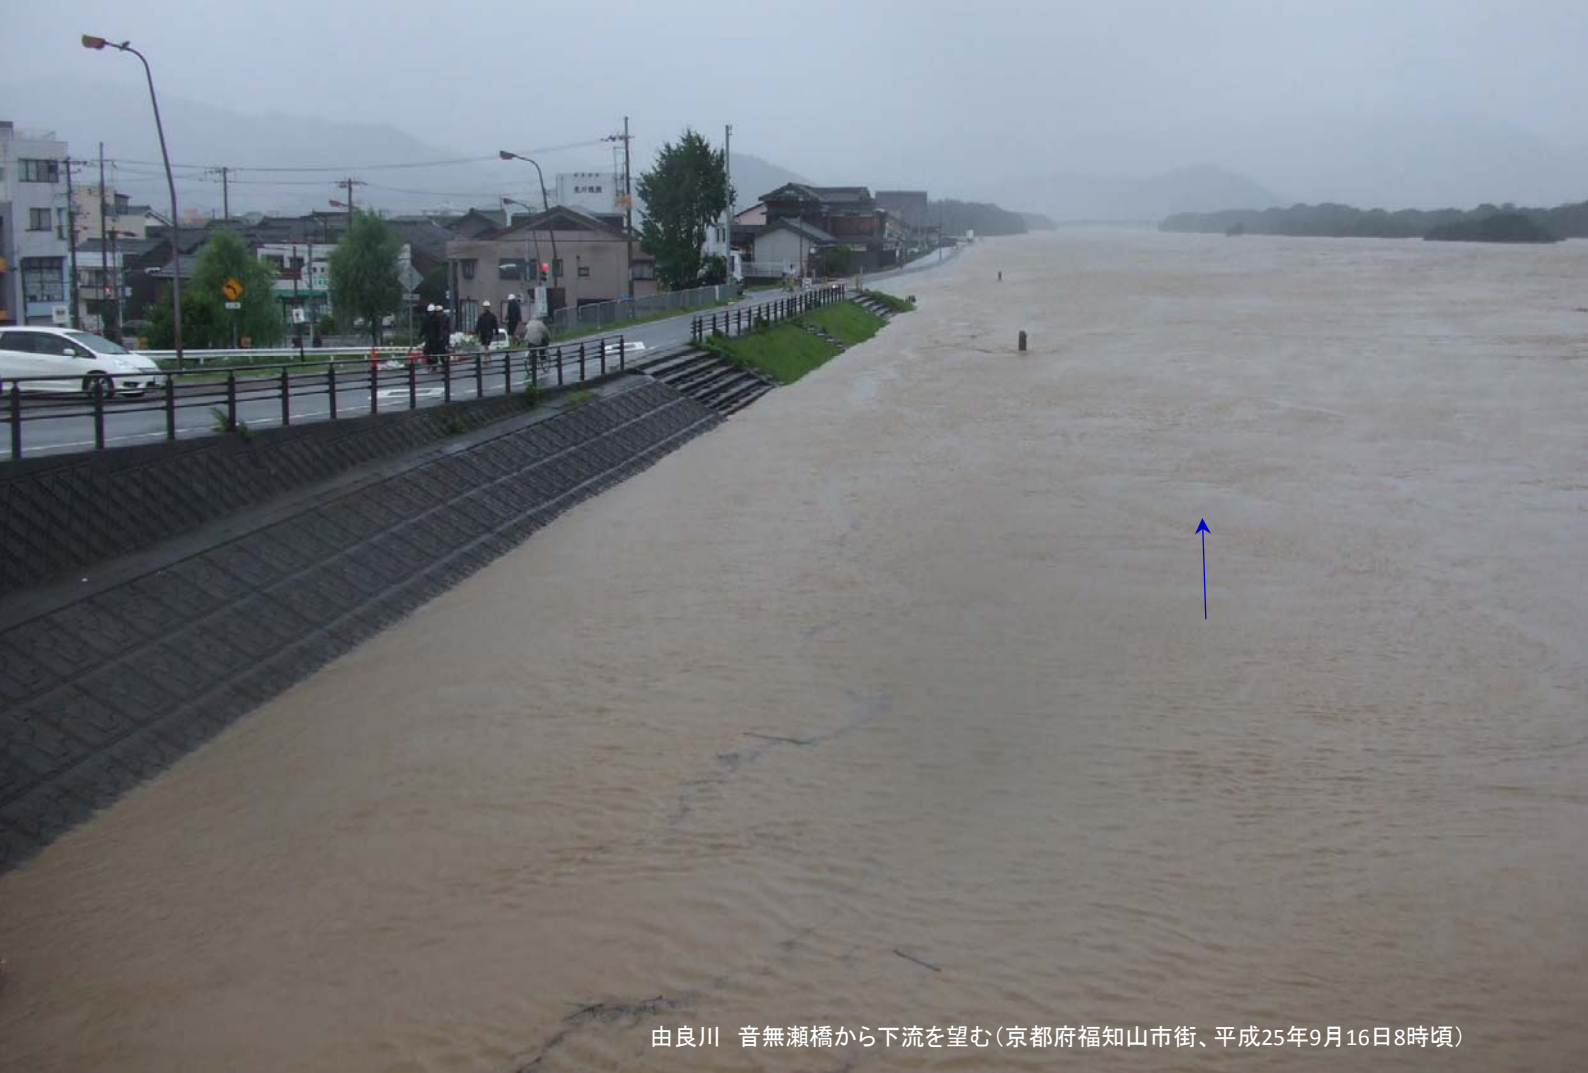
由良川 音無瀬橋から下流を望む(京都府福知山市街、平成25年9月16日8時頃)

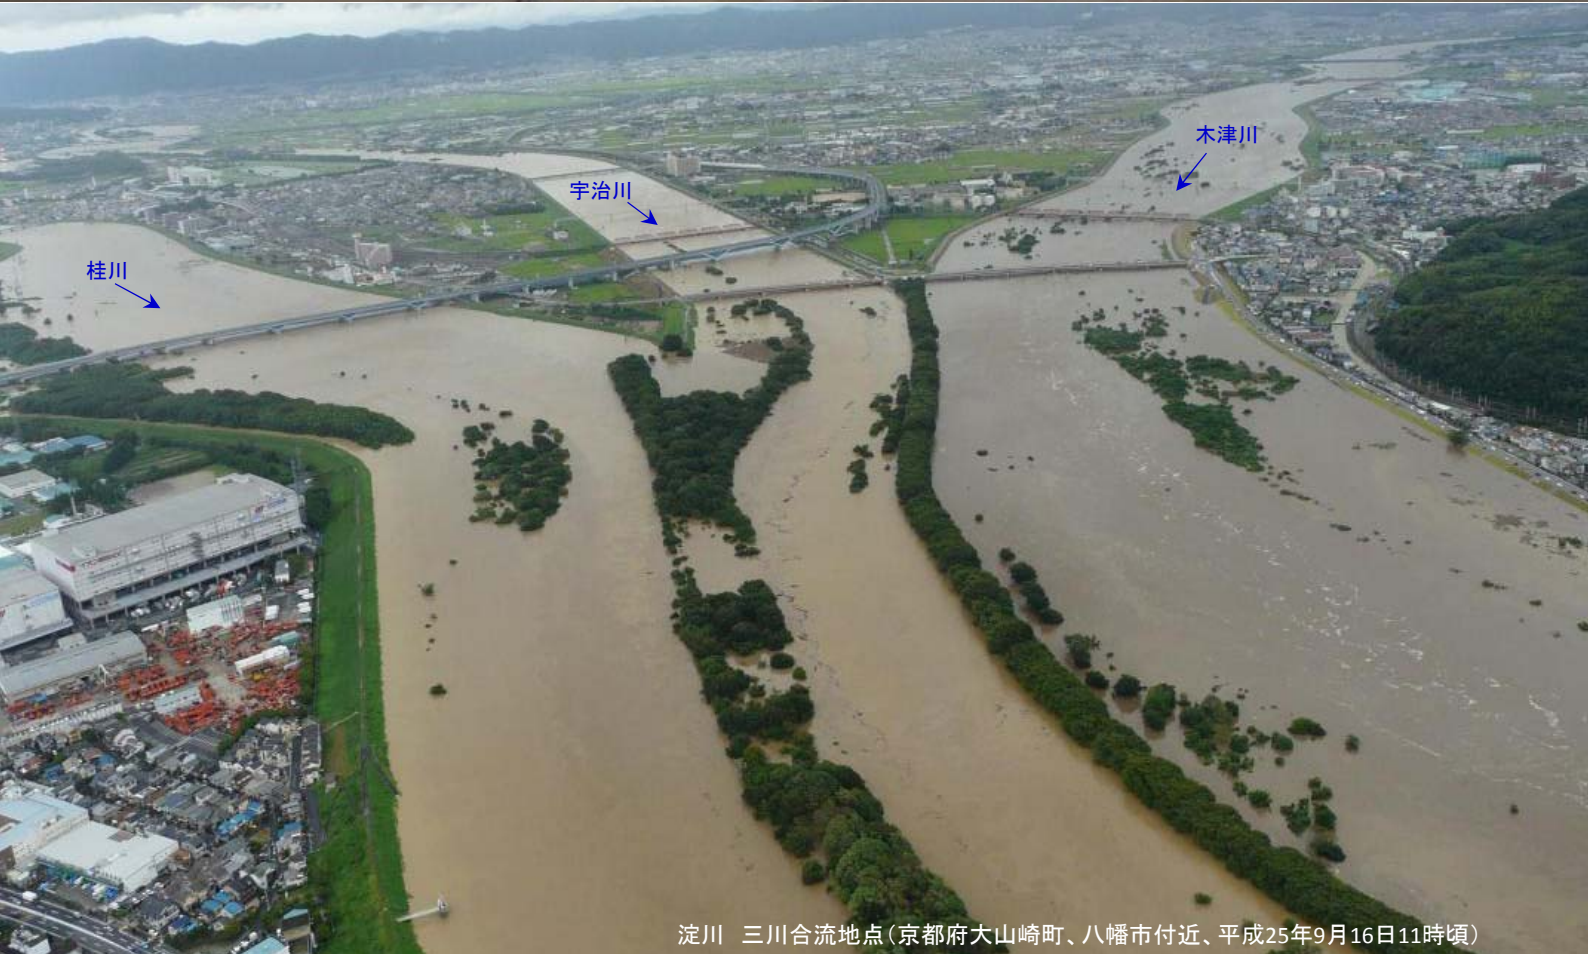
淀川 三川合流地点(京都府大山崎町、八幡市付近、平成25年9月16日11時頃)
